東・中・西日本高速道路株式会社が管理する高速道路における
大規模更新・大規模修繕計画(概略)について

■ 大規模更新(約240km)

東・中・西日本高速道路(株)が管理する高速道路における 大規模更新・大規模修繕について

平成26年1月22日

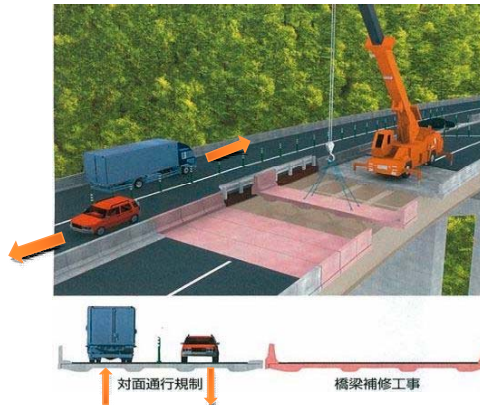
床版取替え工事のイメージ

【対面通行規制等による鉄筋コンクリート床版のプレストレストコンクリート床版への取替】

- 鉄筋コンクリート床版をより耐久性の高いプレストレストコンクリート床版に取替え。
- 工事による交通影響を軽減させるため、対面通行規制により片側ずつ取替え。

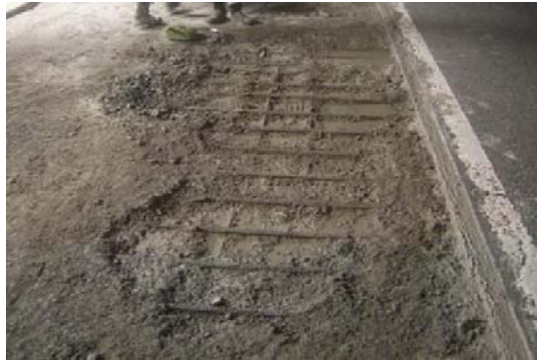
床版上面の劣化

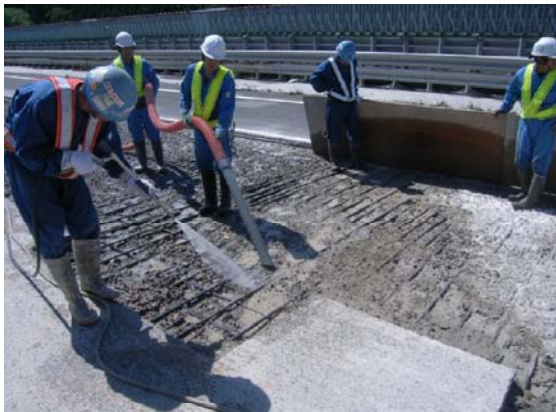
部分打ち換え

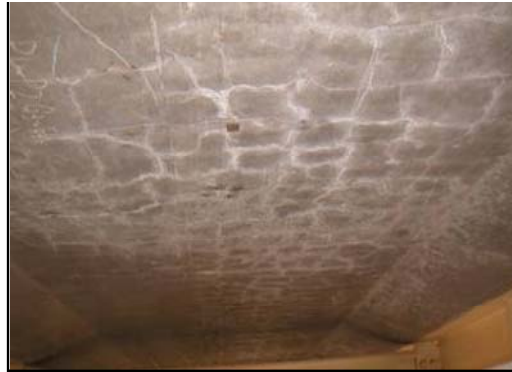
床版の疲労劣化

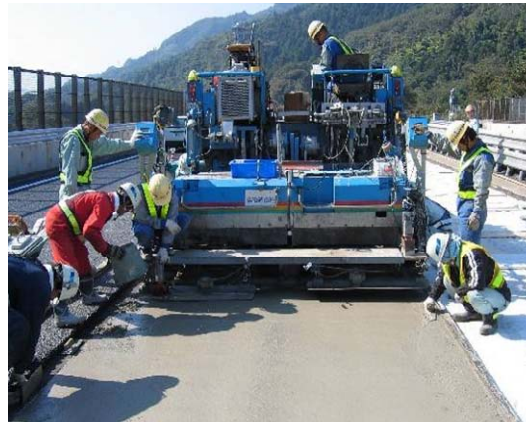
床版上面増厚

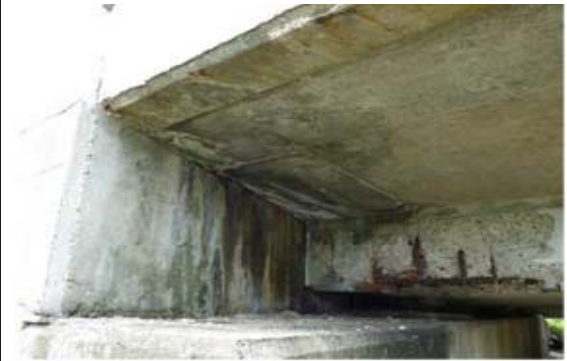
桁の劣化

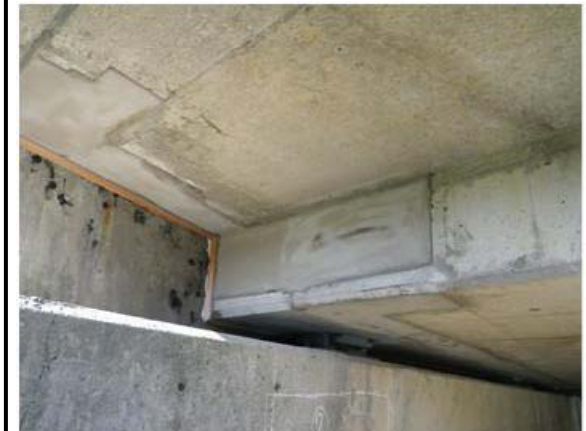
桁の断面修復

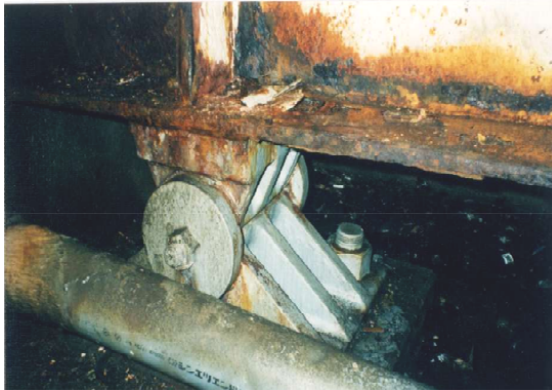
鋼桁の劣化

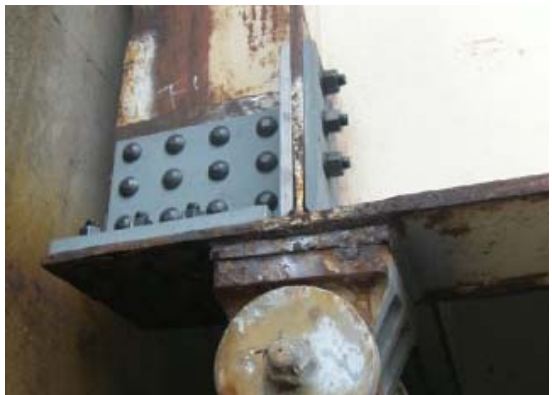
鋼桁の当て板補修

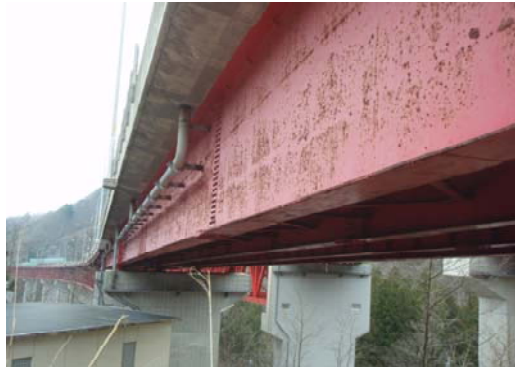
鋼桁の塗装劣化

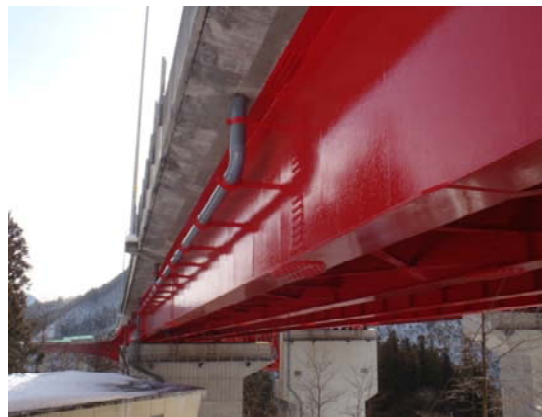
鋼桁の塗替塗装

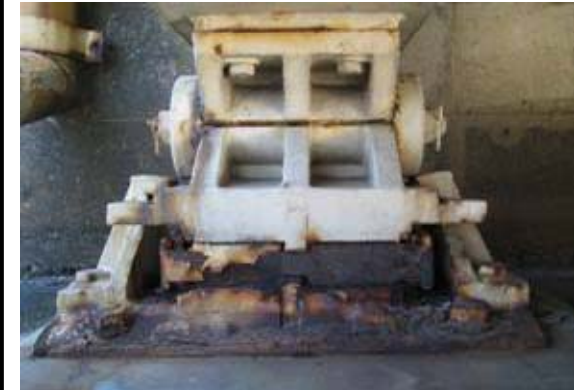
漏水による支承の劣化

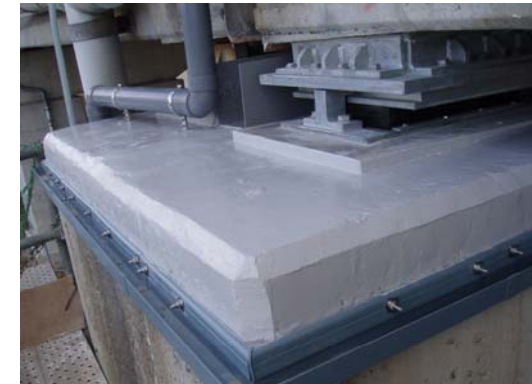
支承の取替及び
沓座の表面被覆

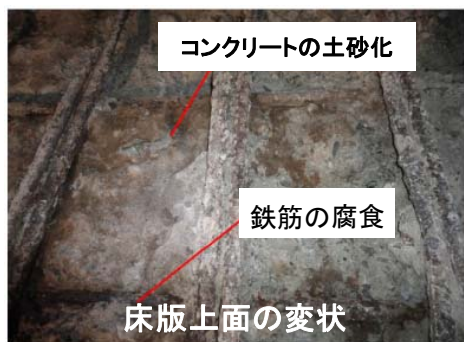
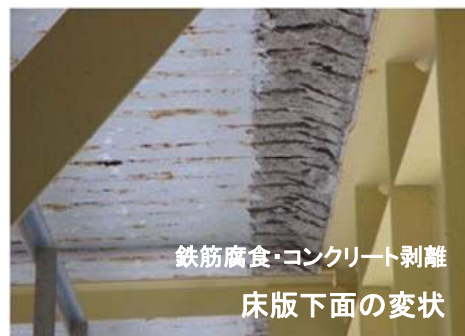
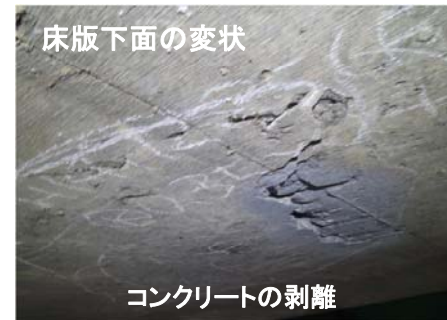
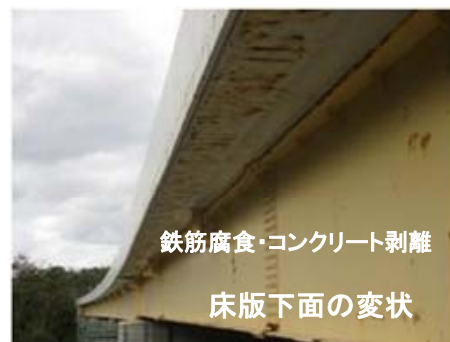
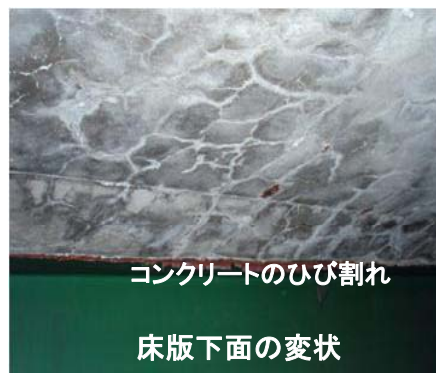
鉄筋コンクリート床版の変状

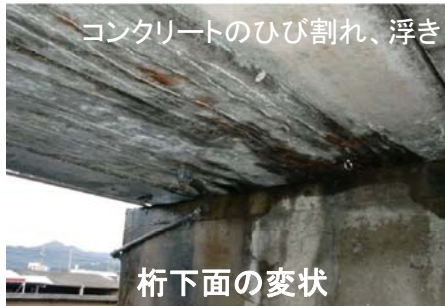
鉄筋コンクリート桁、プレストレストコンクリート桁の変状

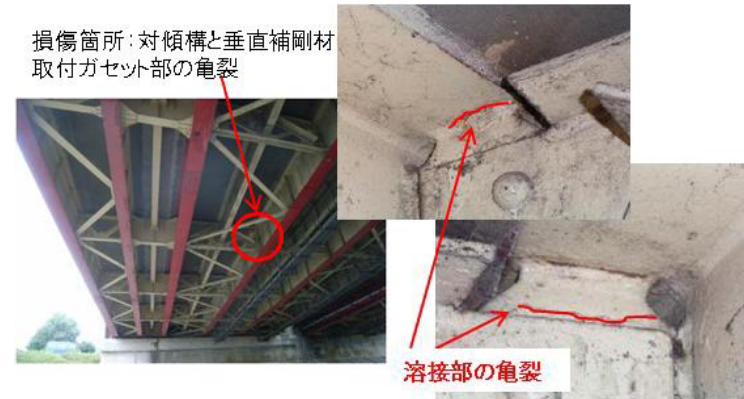
鋼桁の変状

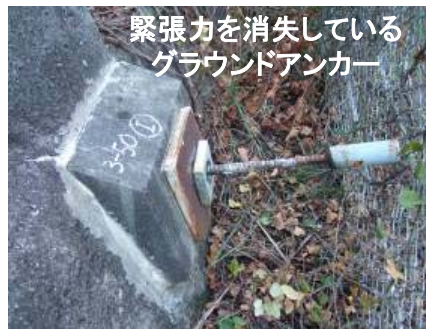
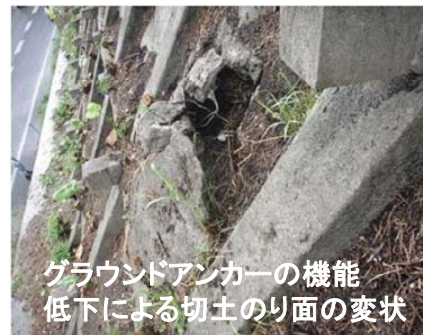
グラウンドアンカーの変状

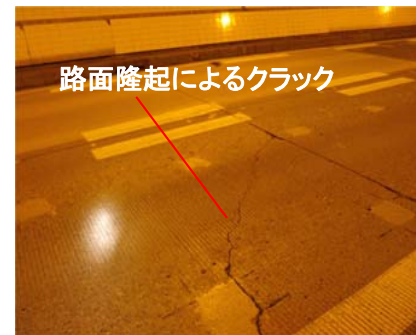
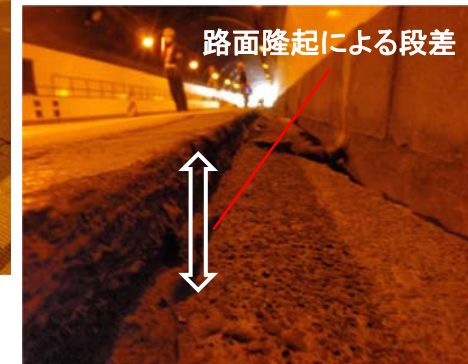
トンネルの変状

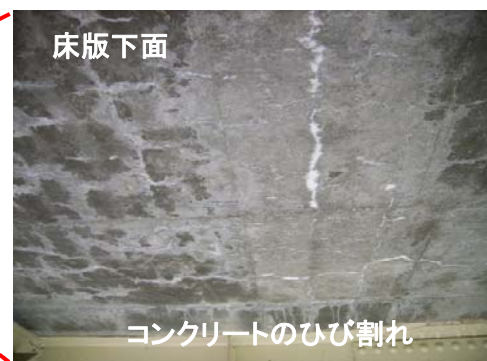
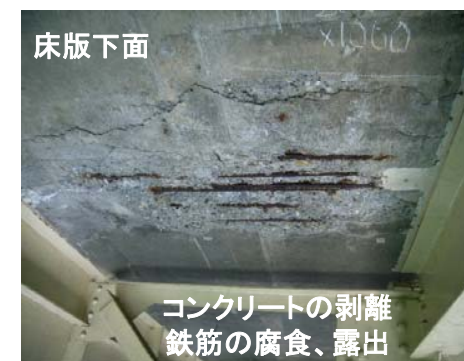
○^{いぬがみがわ}犬上川橋(滋賀県)【上り線、橋長148m、昭和39年開通】
名神高速道路 彦根IC～八日市IC

- 大型車交通による疲労に加え、冬期に凍結防止剤(塩化ナトリウム)を散布していることに起因する塩害が発生。
⇒ 床版増厚や部分打換えなどの補強、補修を繰返し実施しているが、架橋から約50年が経過し、通常の修繕ではコンクリート床版のひび割れや剥離などが進行

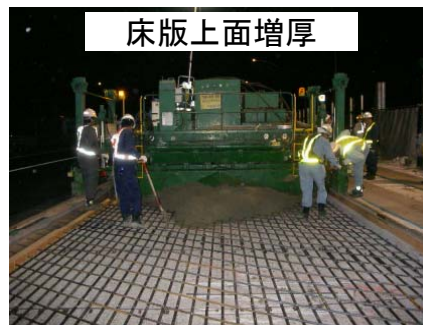
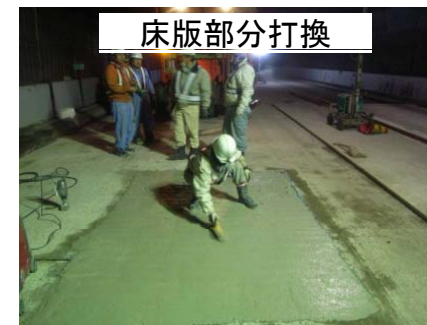
これまでの補修状況

- 床版増厚などの部分的補修等を繰返し実施
 - ・H 8年 床版増厚+床版防水工
 - ・H13年 ひび割れ注入+断面修復+剥落対策
 - ・H14年 床版部分打換 以降 部分打換を実施

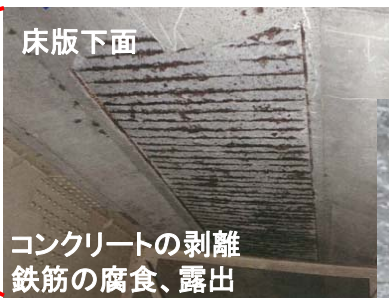
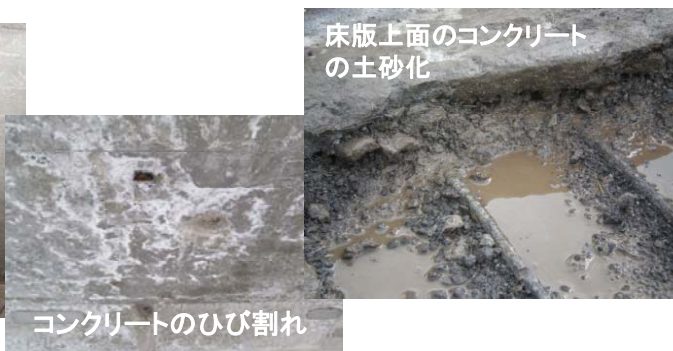
○^{ふくしますがわ}福島須川橋(福島県)【上り線、橋長88m、昭和50年開通】
東北自動車道 福島飯坂IC～福島西IC

- 大型車交通による疲労に加え、冬期に凍結防止剤(塩化ナトリウム)を散布していることに起因する塩害が発生。
⇒床版増厚や部分打換えなどの補強、補修を繰返し実施しているが、架橋から約40年が経過し、通常の修繕ではコンクリート床版のひび割れや剥離などが進行

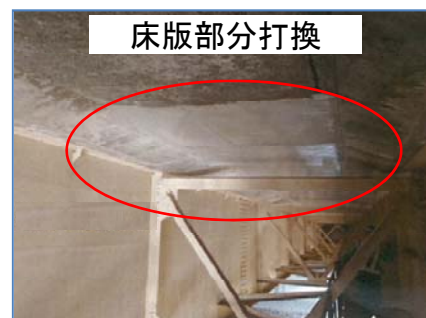
これまでの補修状況

- 床版増厚などの部分的補修等を繰返し実施
 - ・H 5年 床版増厚+床版防水工
 - ・H15年 床版上面補修 以降 部分打換を実施

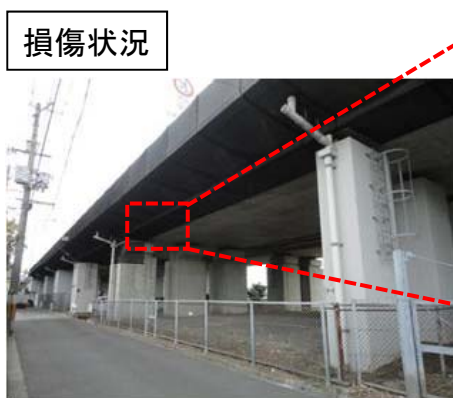
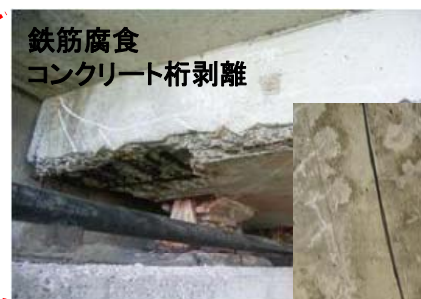
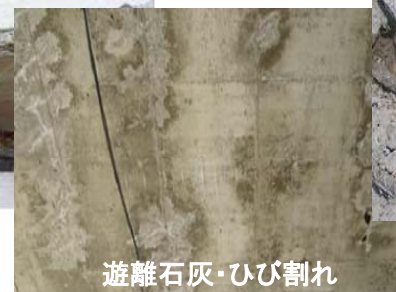
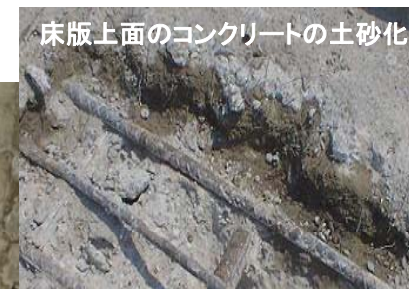
まつしま
○松島高架橋(和歌山県)【上り線、橋長518m、昭和49年開通】
阪和自動車道 和歌山北IC～和歌山IC

- 高度経済成長期の建設需要の増大に伴い、コンクリートの骨材として用いる河川砂が枯渇し、やむなく海砂を使用したことにより塩害が発生していることに加え、重交通による疲労の影響を受けている。
⇒ 繰返し損傷を受けている箇所の部分的補修を実施しているが、架橋から約40年が経過し、通常の修繕ではコンクリートの剥離や鉄筋露出、土砂化が進行

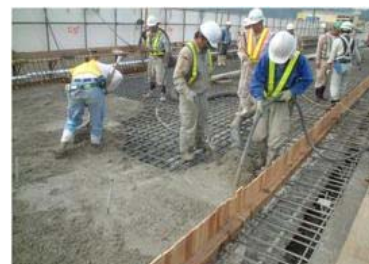
床版上面の部分打替

- 損傷箇所の補修等を繰返し実施
 - ・H4年 床版上面増厚+床版防水工
 - ・H17年 床版上面打換+床版防水工
 - ・H21年 床版上面断面補修+床版防水工

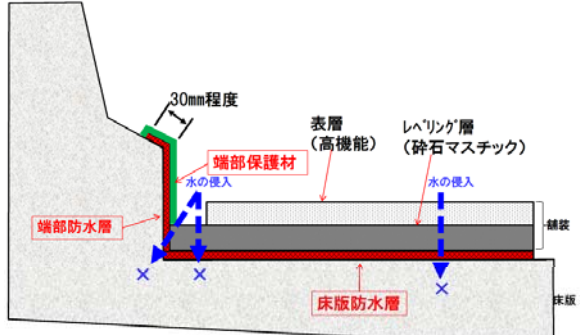
高性能床版防水	桁補強
<p>・床版を劣化させる路面からの水、塩化物イオンのコンクリートへの浸透を遮断し、劣化の進行を抑制する。</p>

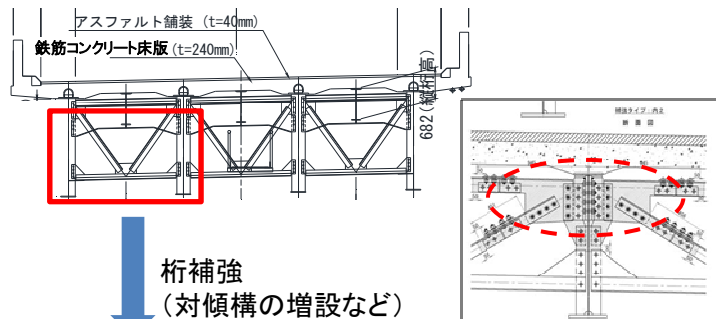
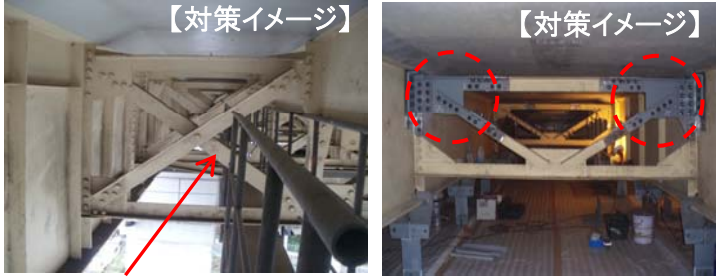
<p>・鋼橋の疲労き裂に対して、補強部材により車両走行に伴う応力集中の緩和及び低減を図る。</p>

<p>増設した対傾構</p> <p>補強部材の取り付け</p>

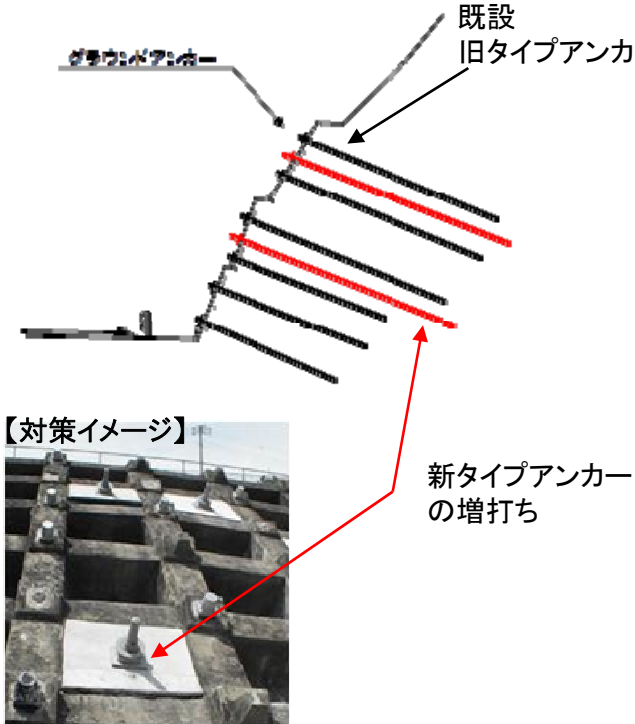
グラウンドアンカー	インバート設置
<p>・防食機能が不十分である旧タイプアンカーに変わり、新タイプアンカーを施工することにより切土のり面の長期安定性を確保。</p>

<p>既設旧タイプアンカー</p> <p>新タイプアンカーの増打ち</p> <p>【対策イメージ】</p>	<p>・トンネル周辺の土圧の増加に対して、インバートを設置することにより閉合構造とし安定性を向上させる。</p>

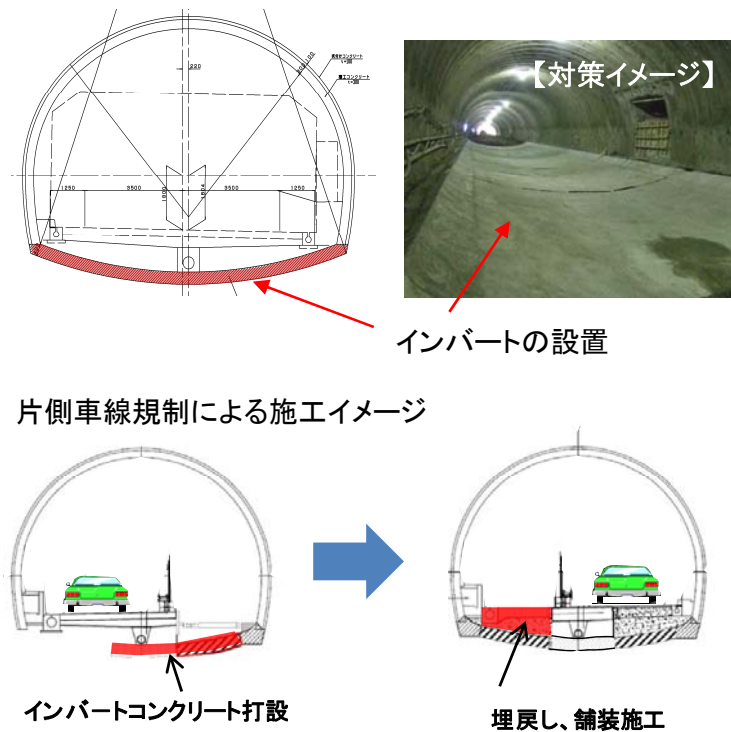
<p>【対策イメージ】</p> <p>インバートの設置</p> <p>片側車線規制による施工イメージ</p> <p>インバートコンクリート打設</p> <p>埋戻し、舗装施工</p>
