第5回 東京外環トンネル施工等検討委員会 有識者委員会

参考資料

令和2年12月18日

東日本高速道路株式会社関東支社東京外環工事事務所
鹿島・前田・三井住友・鉄建・西武特定建設工事共同企業体

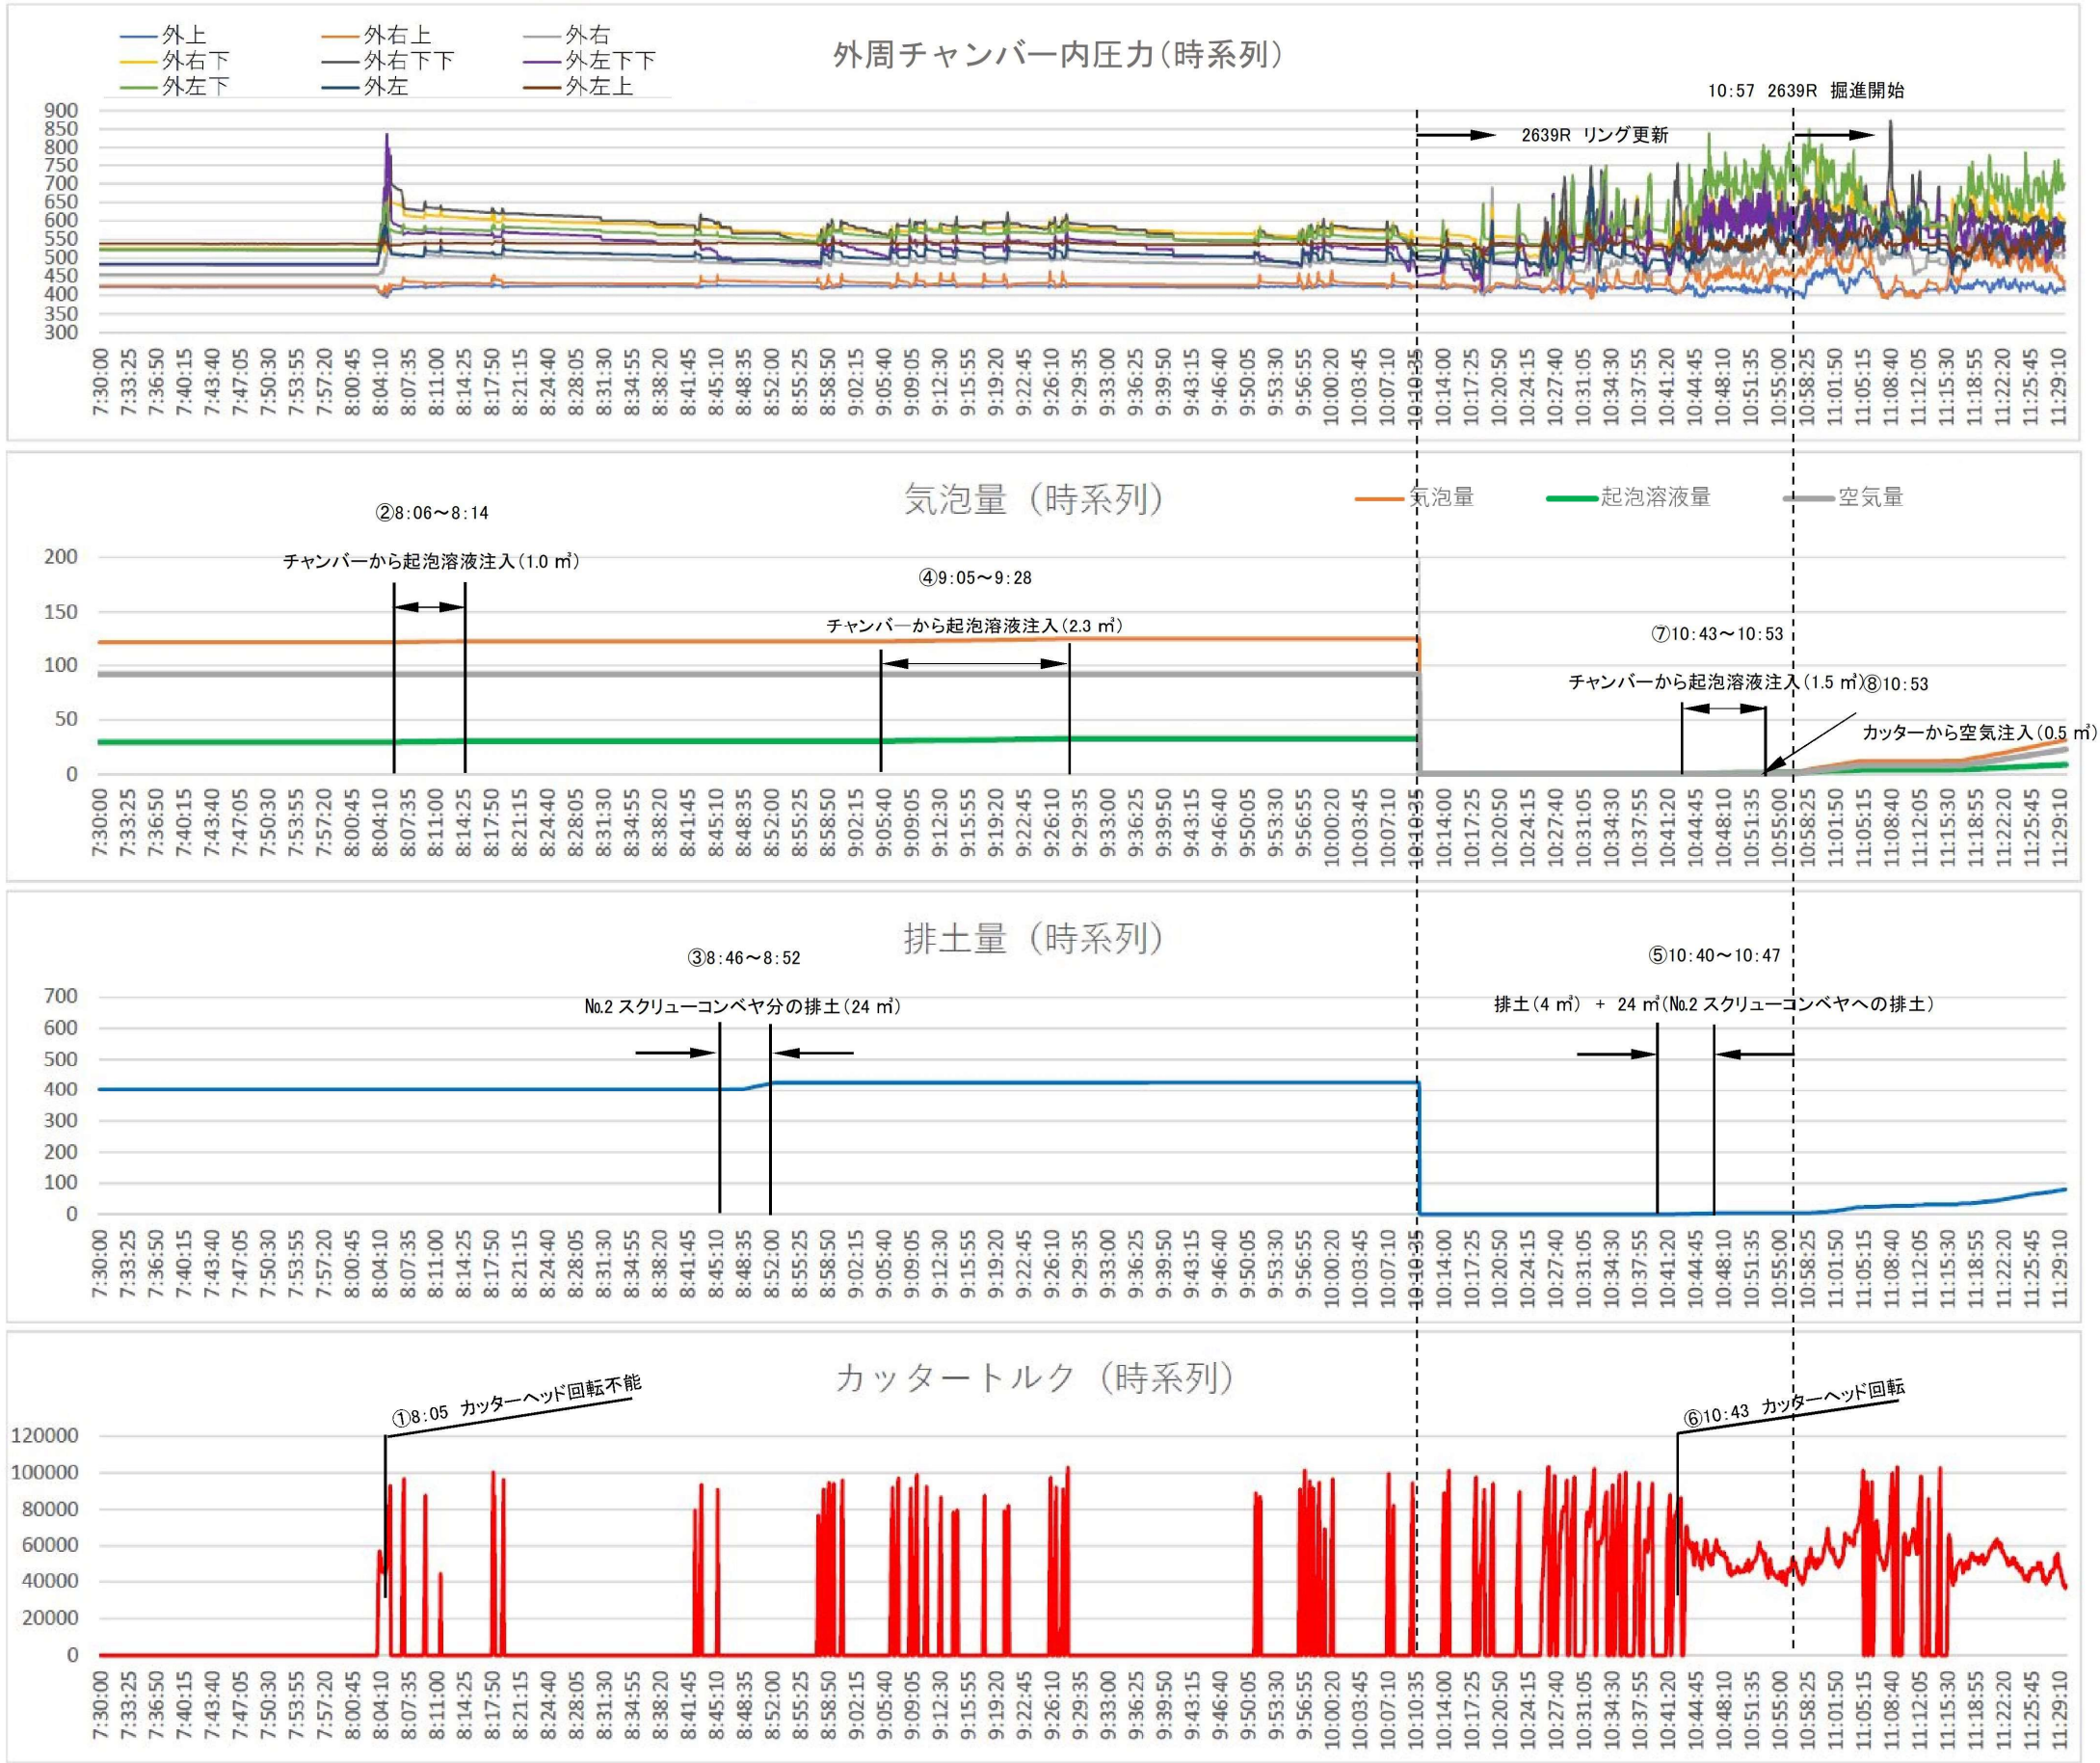
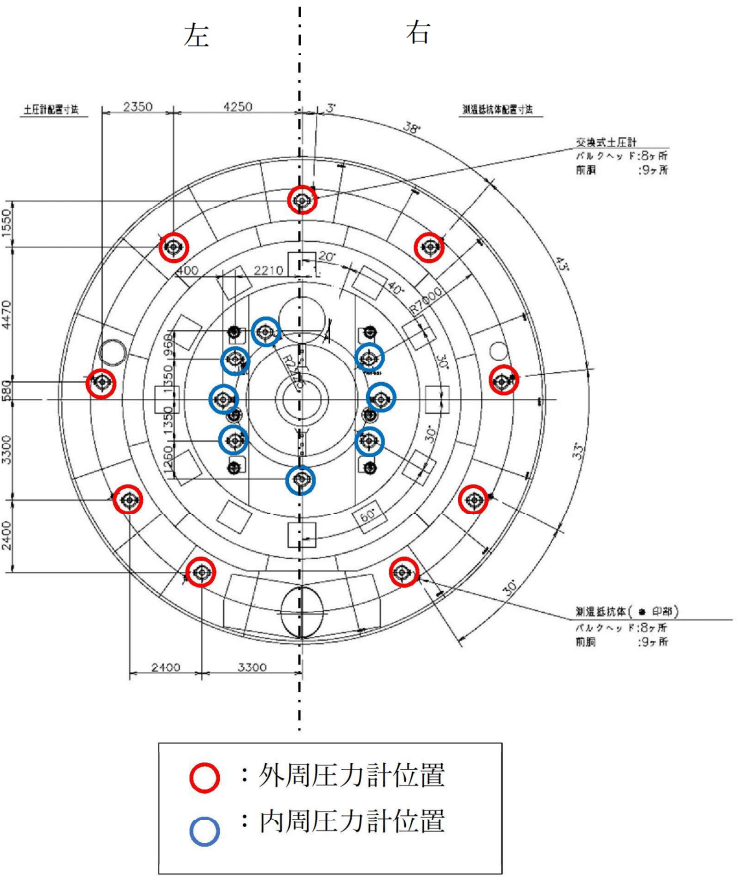
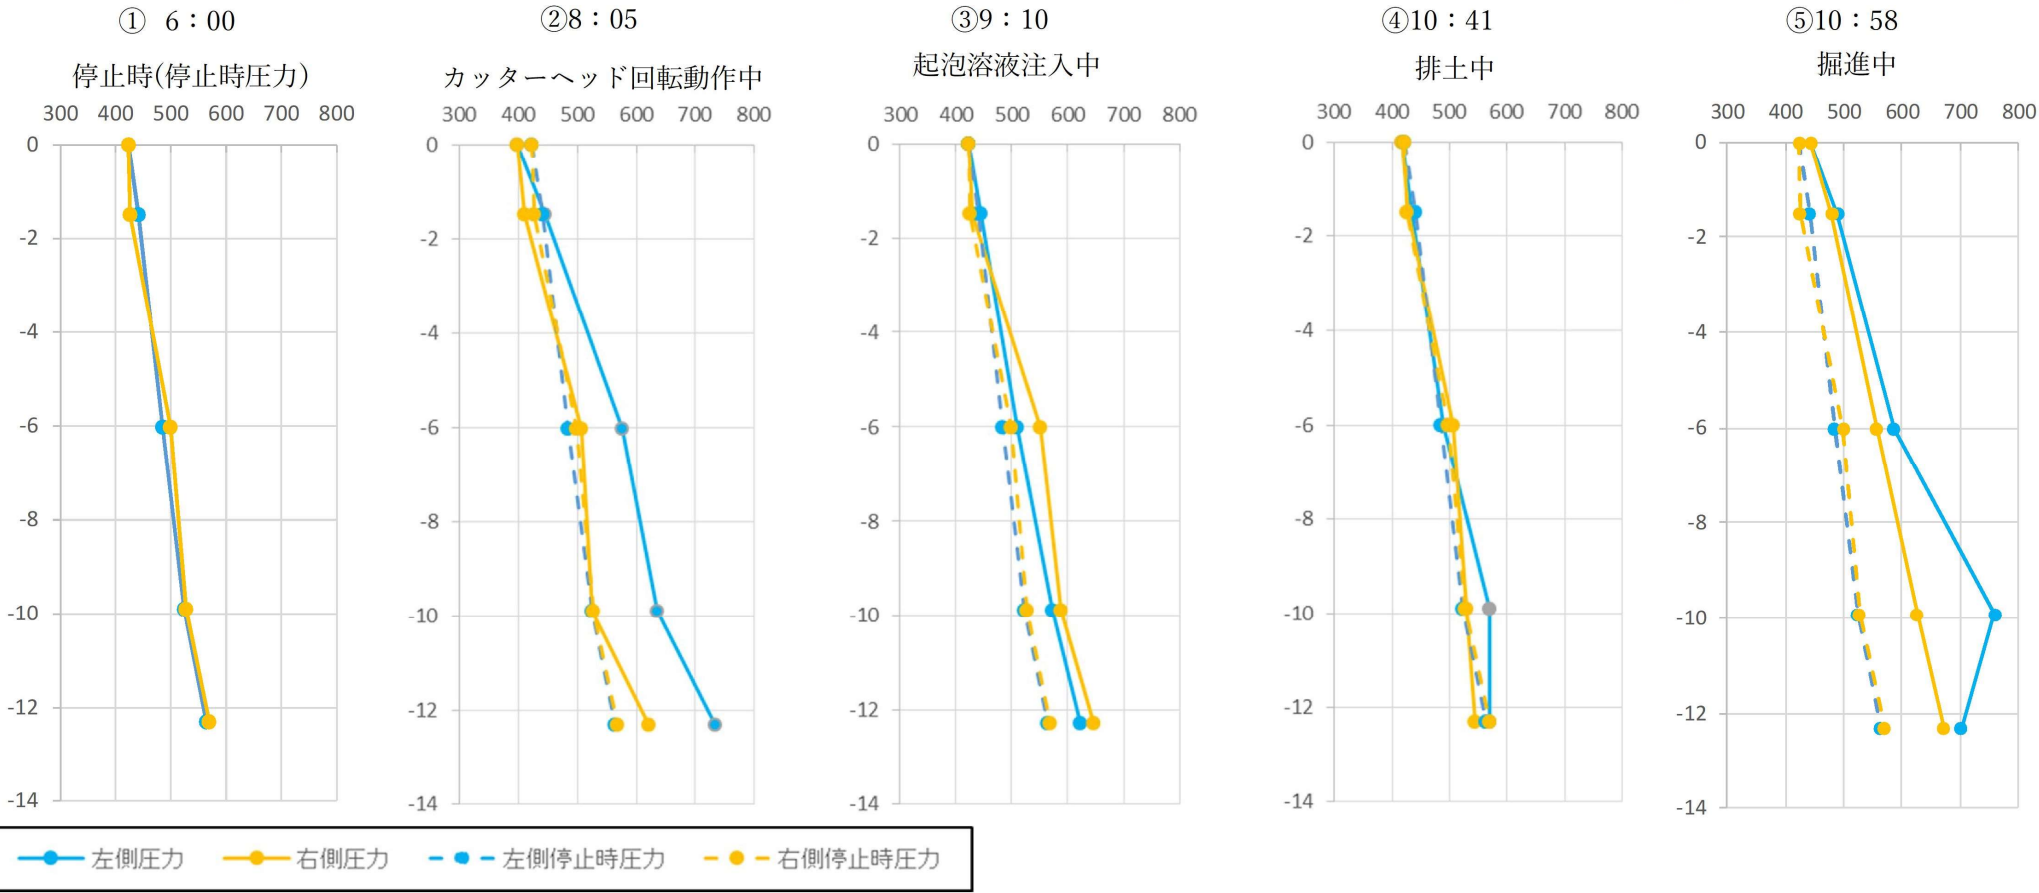
8/20（木） （2639R） カッターヘッド回転不能解除

下記にカッターヘッド回転不能対応時の施工データを示す。
