第6回 東京外環トンネル施工等検討委員会 有識者委員会

施工データ

令和3年 2月 12日

東日本高速道路株式会社関東支社東京外環工事事務所
鹿島・前田・三井住友・鉄建・西武特定建設工事共同企業体

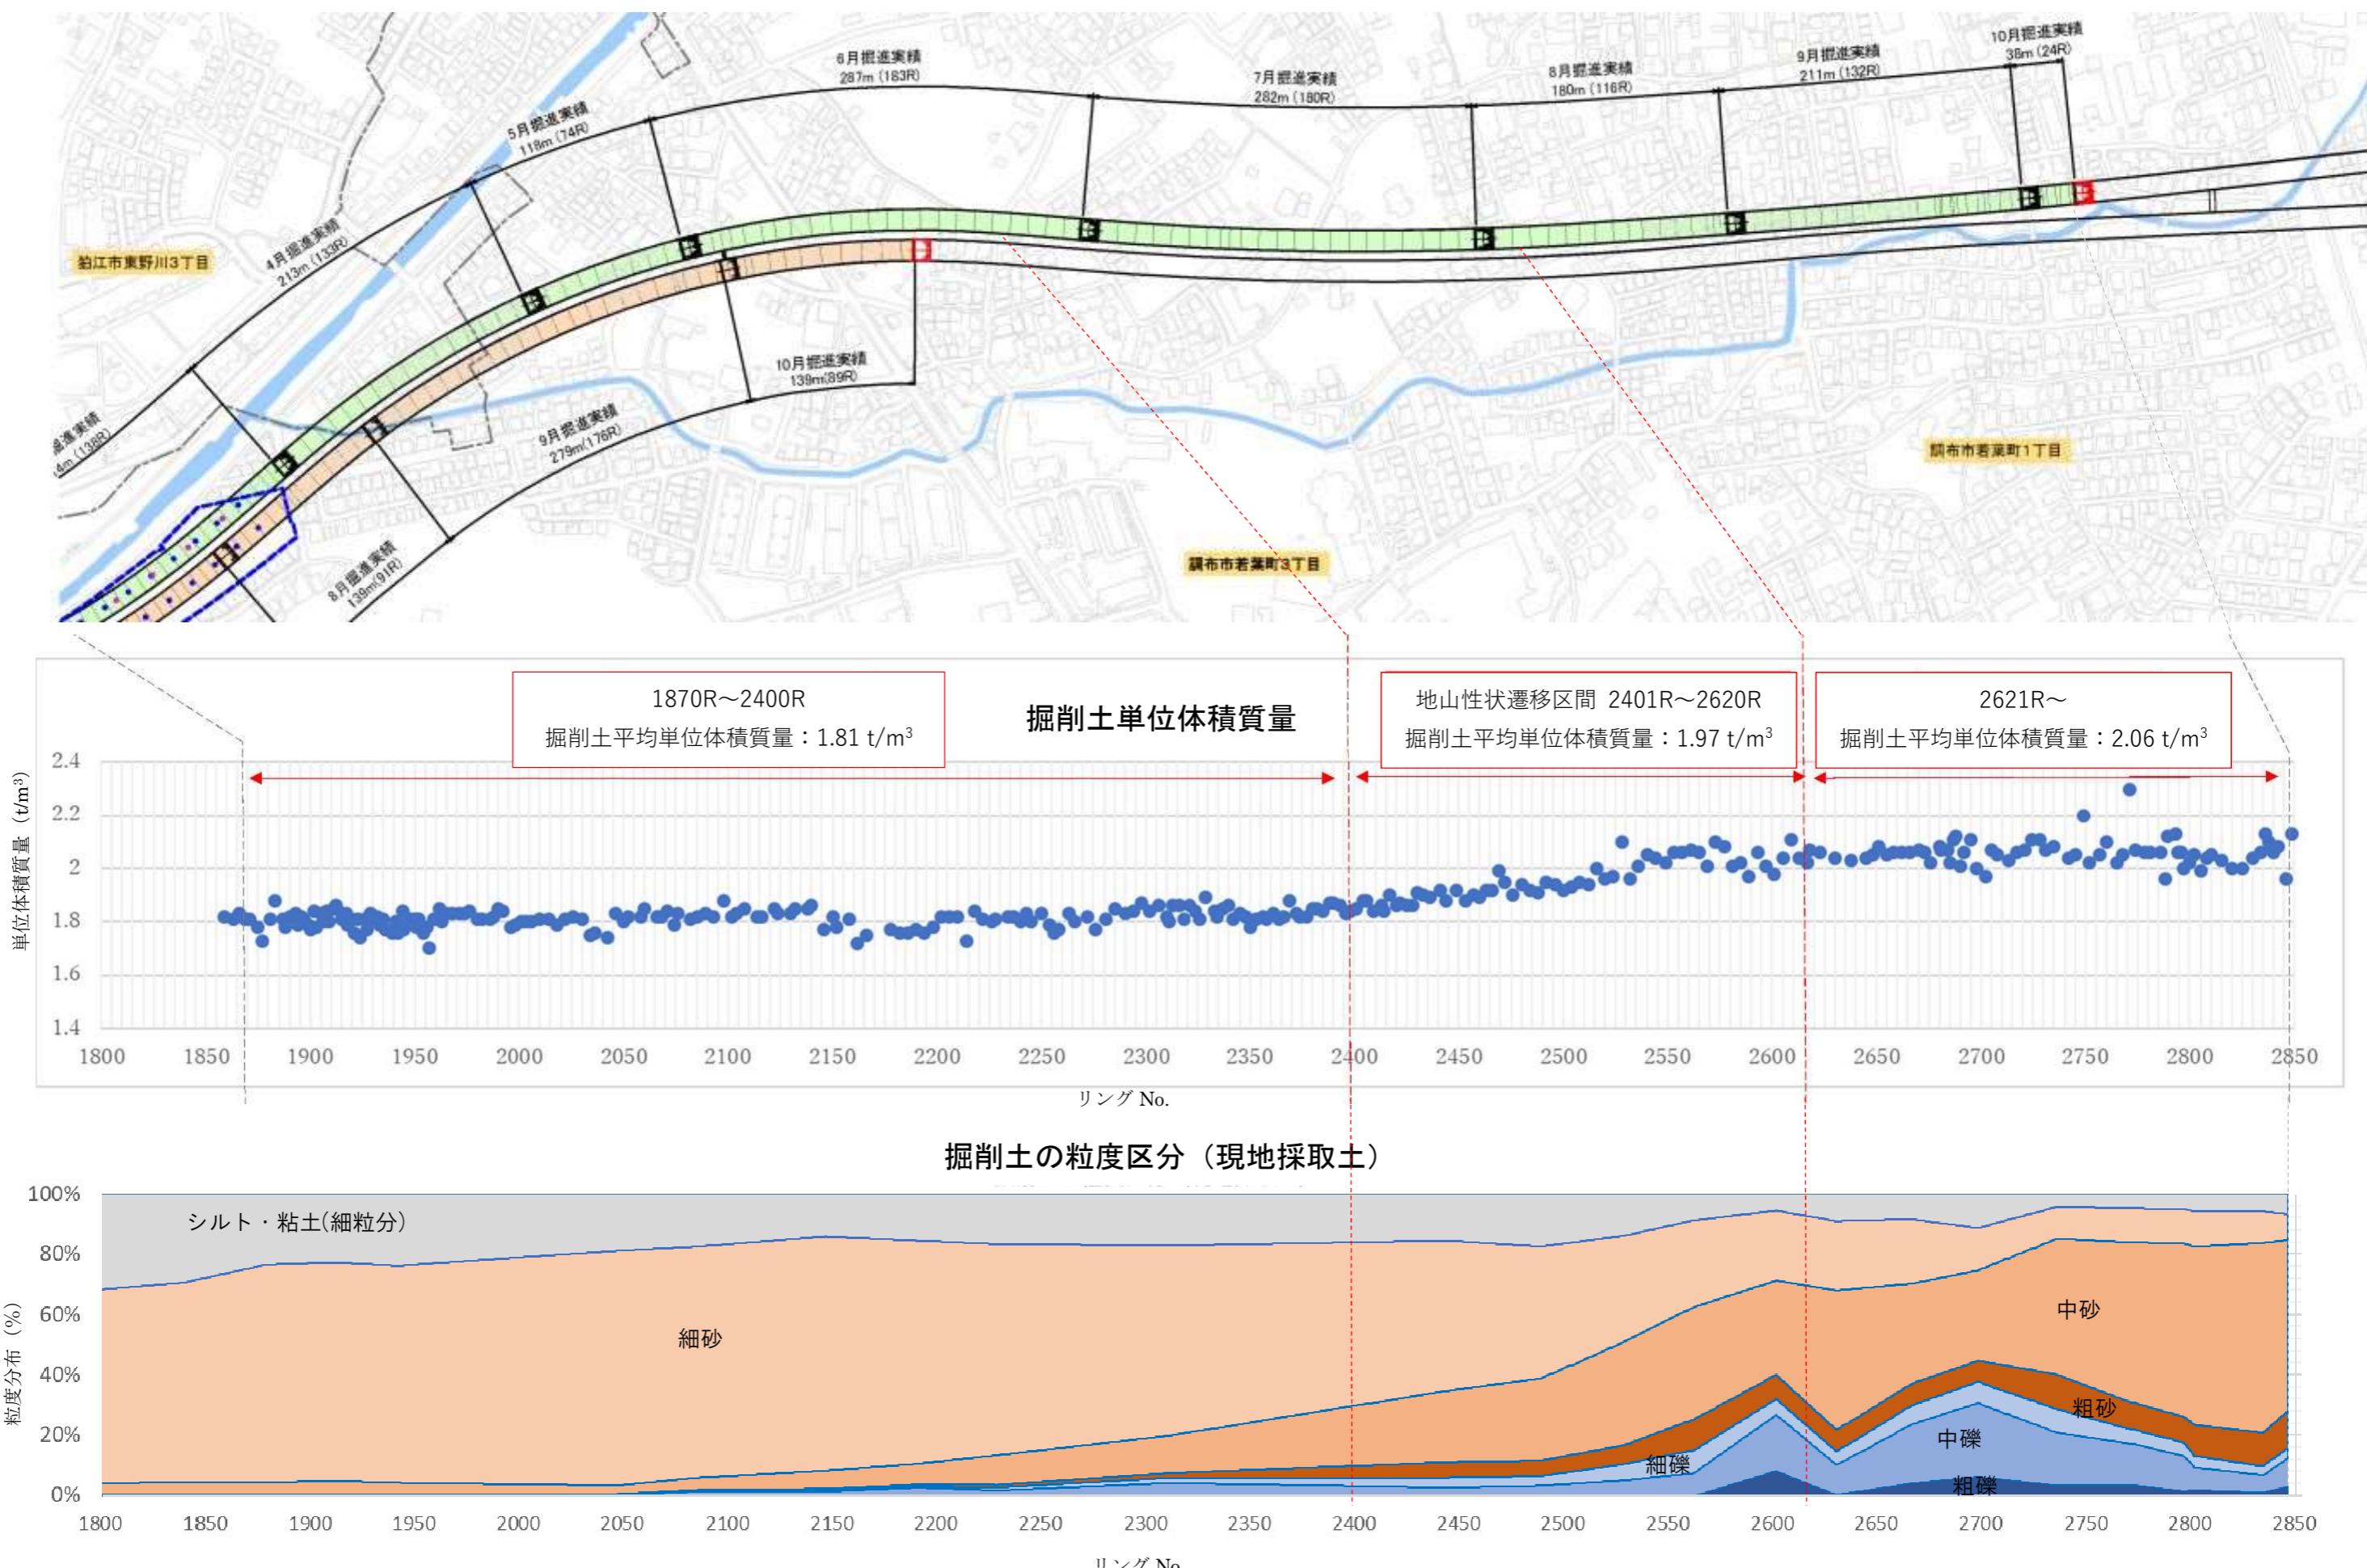
②東久留米層の掘削土砂性状(単位体積質量・粒度分布)

陥没箇所付近の粒度分布について

東久留米層掘進において、掘削土の粒度分布図から以下の特徴が確認できる。

- ① 2600R付近から、礫の出現に伴い、粘土・シルト（細粒分）及び細砂が徐々に減少している。
- ② 2700R付近以降、粘土・シルト（細粒分）、細砂が急激に減少している。
- ③ 2700R付近以降の粘土・シルト（細粒分）、細砂の極端な減少が、他と比べ施工条件が厳しくなった原因であると推定される。

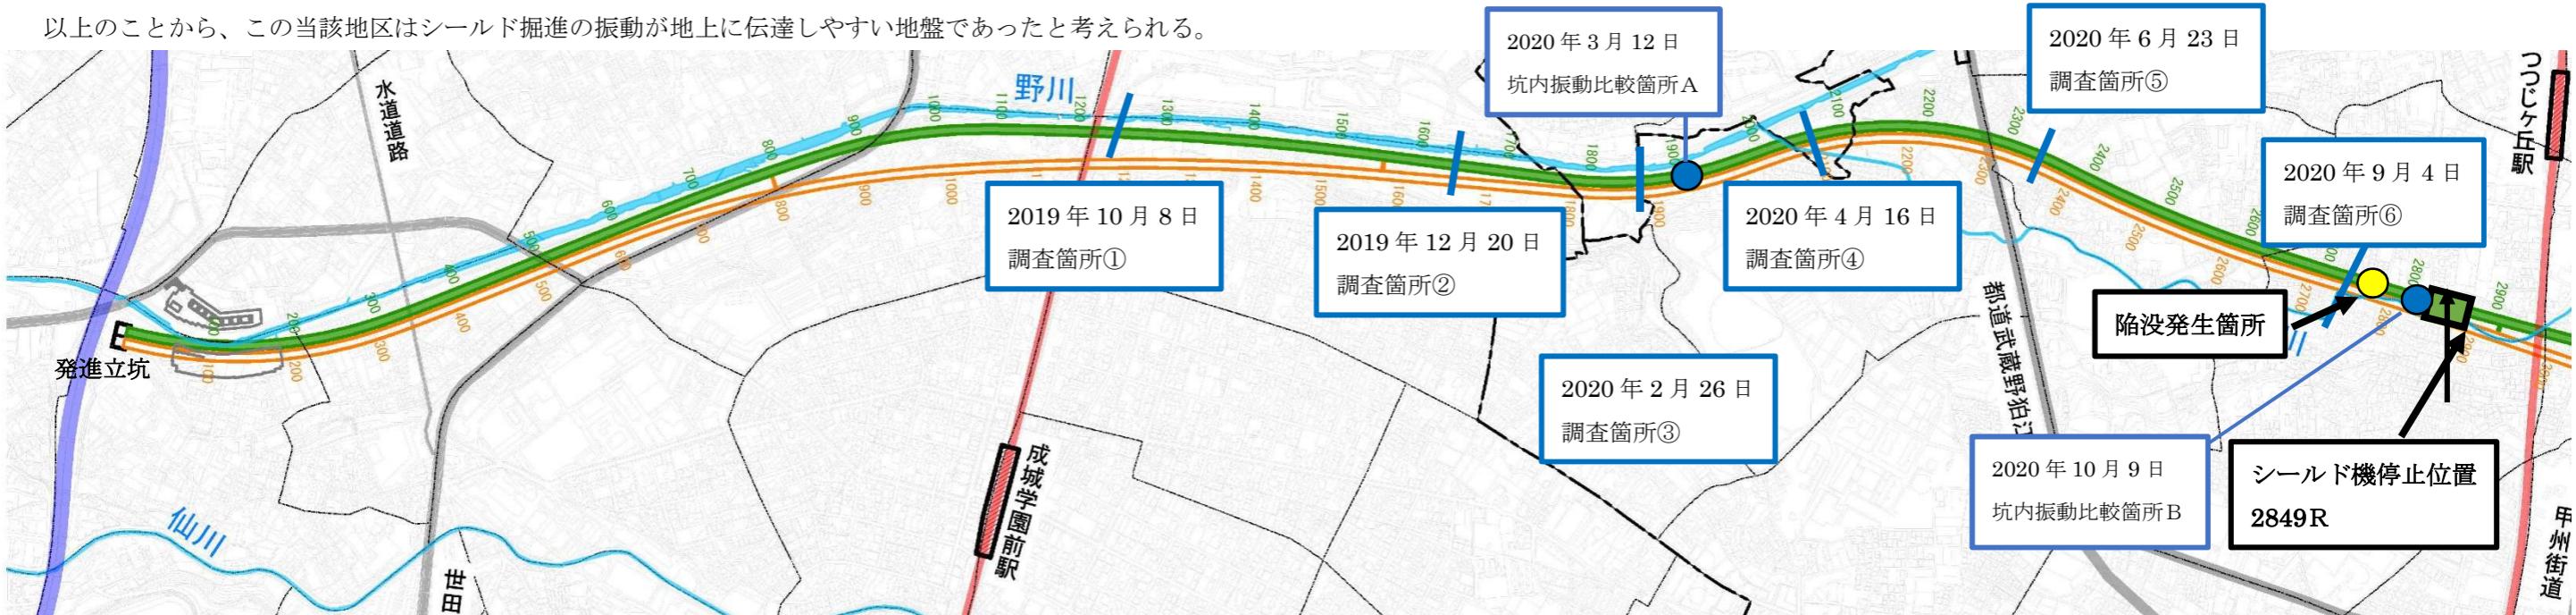
4. シールド掘進に伴う振動計測結果

掘進中の地上での振動計測結果とシールドトンネル坑内と地上における振動計測結果を記載した。陥没箇所付近の調査箇所Bでは直近の調査箇所⑥に比較して、地上の計測値は10 dB程度大きな値が計測されている。さらに、調査箇所Bでは地上振動計測結果と坑内振動計測結果を同時刻に計測比較したが3 dBしか減衰していないことが確認された。

以上のことから、この当該地区はシールド掘進の振動が地上に伝達しやすい地盤であったと考えられる。

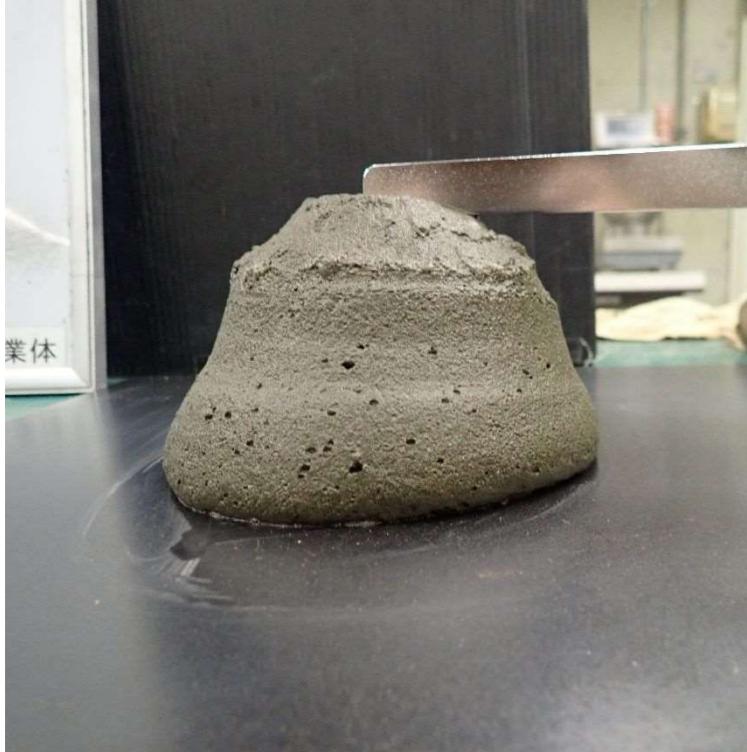
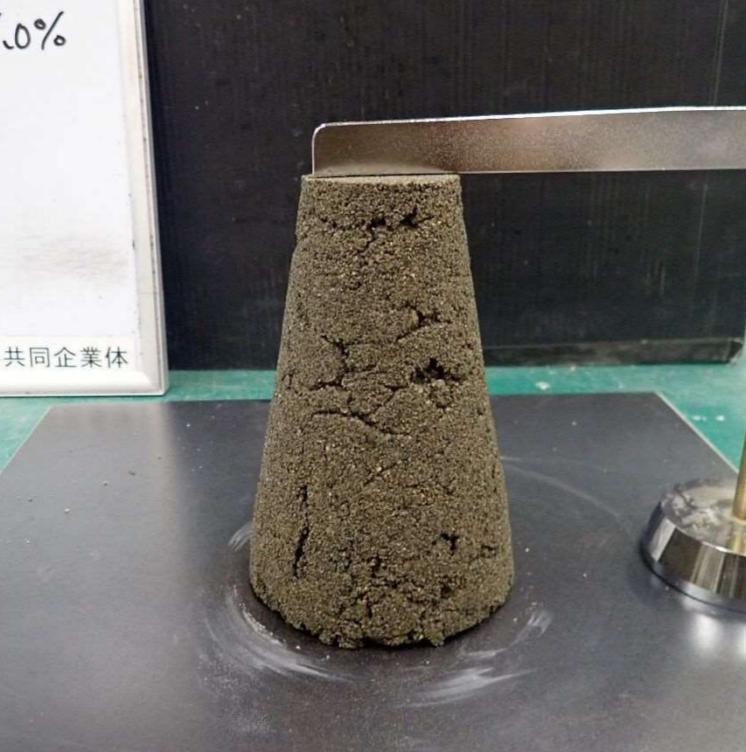
当初想定のイメージ	実際の施工時の想定状況

当該事象発生後に実施した気泡材混合土の配合試験により、当該区間のチャンバー内土砂は塑性流動性・止水性が悪い状態になっていたと判断される結果が得られた。このことから、停止中のチャンバー内では時間経過にともない気泡材の分離（気泡材の上昇）が進行したと想定される。

<p data-bbox="2353 485 2893 518">気泡材が分離して土砂にまとまりがない。</p> <p data-bbox="1908 889 2226 923">(停止中のチャンバー内)</p>

<p data-bbox="2353 866 3004 945">停止時に気泡材が上昇し、土粒子が沈降することにより気泡材の分離が進行。</p>
<p>塑性流動性：良好（土砂がまとまって変形が生じる） 止水性：良好（土砂がまとまって気泡材を内包し、透水を妨げる） ⇒土粒子と気泡材のまとまりが保たれる。</p>	<p>塑性流動性：不良（気泡材が分離して土砂にまとまりがない） 止水性：不良（気泡材が分離して土砂にまとまりがなく、水みちができるで水が流れやすい） ⇒時間経過にともない気泡材が分離・上昇する。</p>

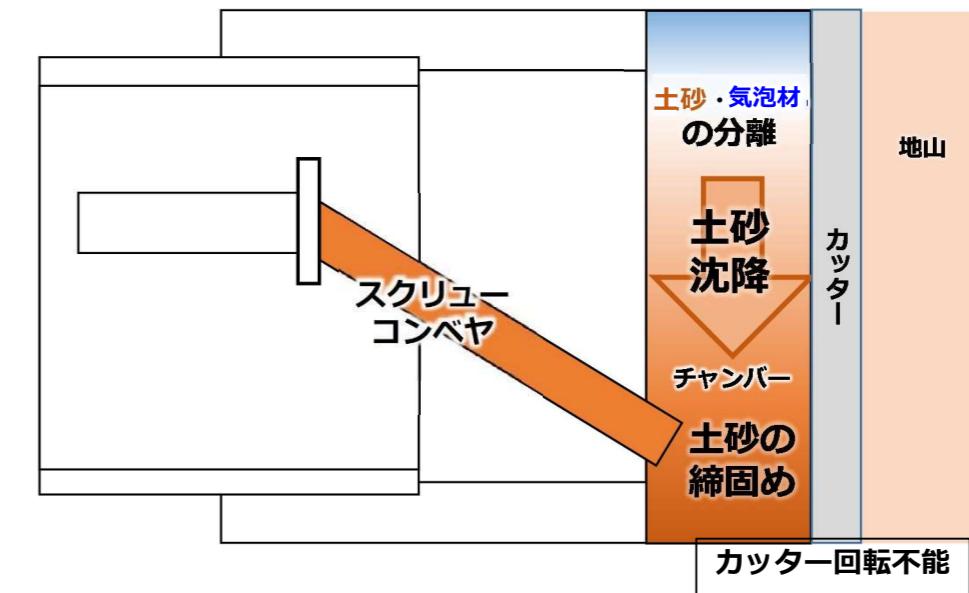
③翌朝（掘進休止後）

- チャンバー内の土砂・気泡材が分離、土砂沈降及び締固まりが発生
⇒ カッター回転が不能に

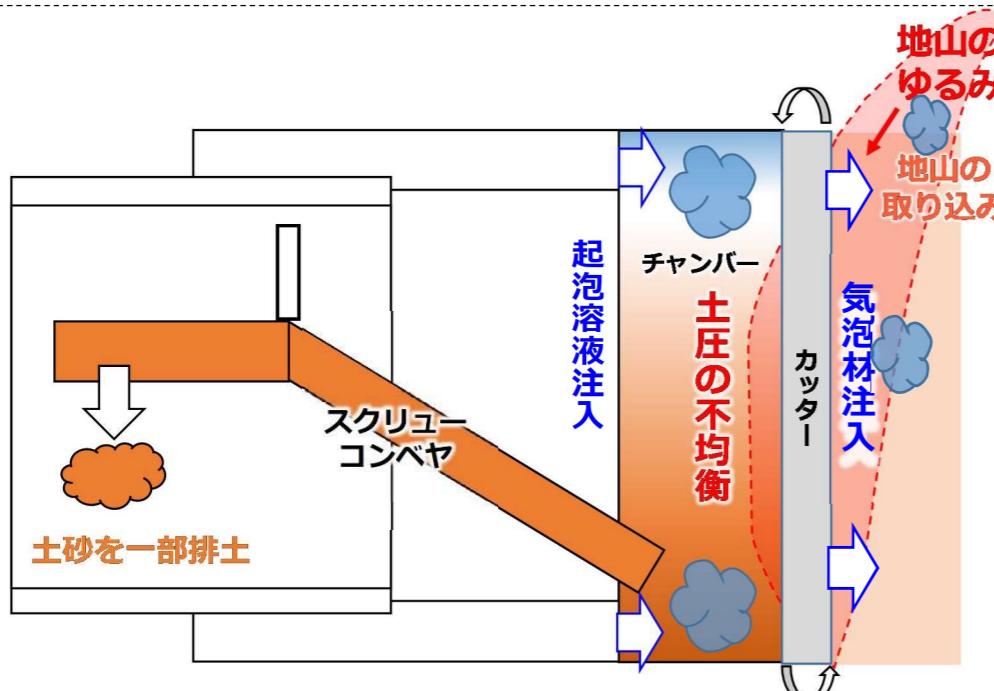
④復旧作業

- (1) チャンバー内の土砂の一部を取り込み
- (2) 圧力低下防止のため、気泡材および起泡溶液を注入
⇒ この際、均衡が取れず、地山の一部流入の可能性

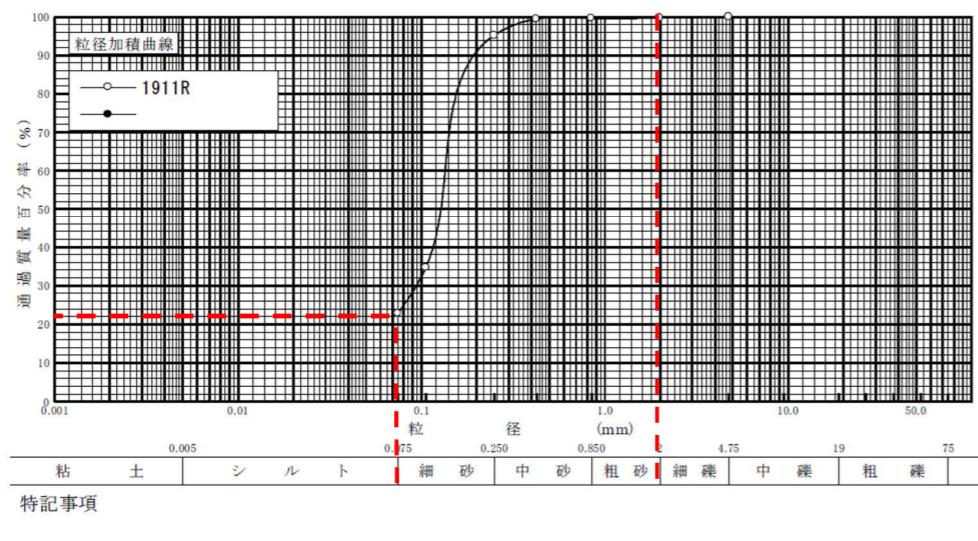
① 2020/3/10 谷戸橋付近

東久留米層に切り替わった直後の①谷戸橋付近では、粘土・シルト分が20%強、それ以外は、細砂が70%強と粒径のそろった粒度であったが、②陥没箇所付近では、シルト・粘土分が5%弱と極めて少なく、砂分では中砂が50%強、礫分も20%強と粒径の大きいものが多くなり、粒径の幅が広い粒度であった。

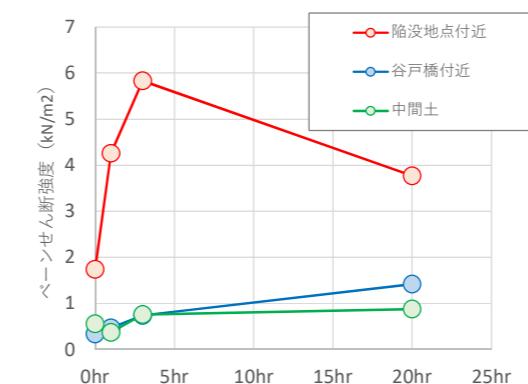
ペーンせん断試験結果

- ・谷戸橋付近 (Fc23.6%) は、気泡材混合直後と1時間経過後のミニスランプ値、ベーンせん断抵抗力はほぼ変わらず、塑性流動性は良好であった。
- ・中間土 (Fc11.4%) は、1時間経過後のミニスランプ値は低下したが、ベーンせん断抵抗力はほぼ変わらず、塑性流動性は良好であった。
- ・陥没地点付近 (Fc4.9%) では、気泡材混合直後は塑性流動性があったが、1時間経過後にはミニスランプ値、ベーンせん断抵抗力とともに急速に悪化し、時間経過とともに塑性流動性が悪化した。また、ミニスランプ試験において1時間経過後には溶液の分離がみられ、土砂と気泡材が分離していることが確認された。

以上から、細粒分含有率 Fc が 5%程度と小さくなると、土砂と気泡材の分離がみられ、急激に気泡材混合土の塑性流動性を確保することが困難になったことを確認した。

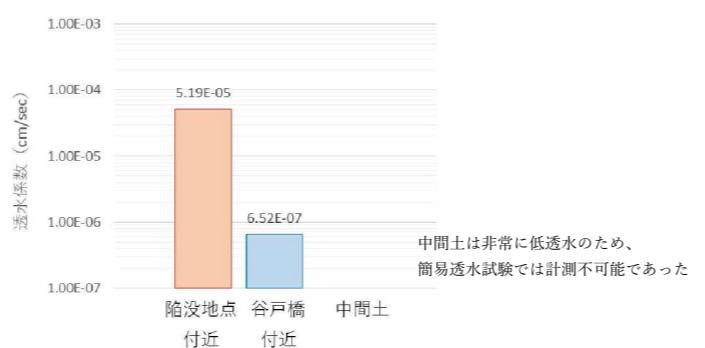
簡易透水試験結果

試験項目は、目視・触診、ベーンせん断試験、ミニスランプ試験、透水試験である。

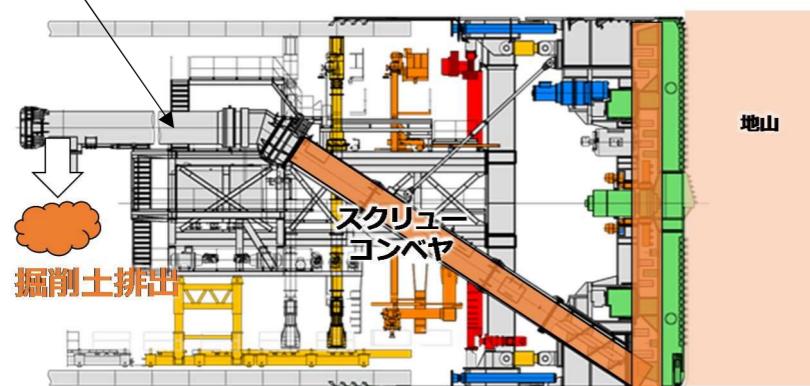
STEP 0

前日の最終リング掘進完了後に No.2 スクリューコンベヤ内の土砂を排出

前日の掘進完了後に No.2 スクリューコンベヤ内の土砂は、排出した状態として終了(約 24m³)

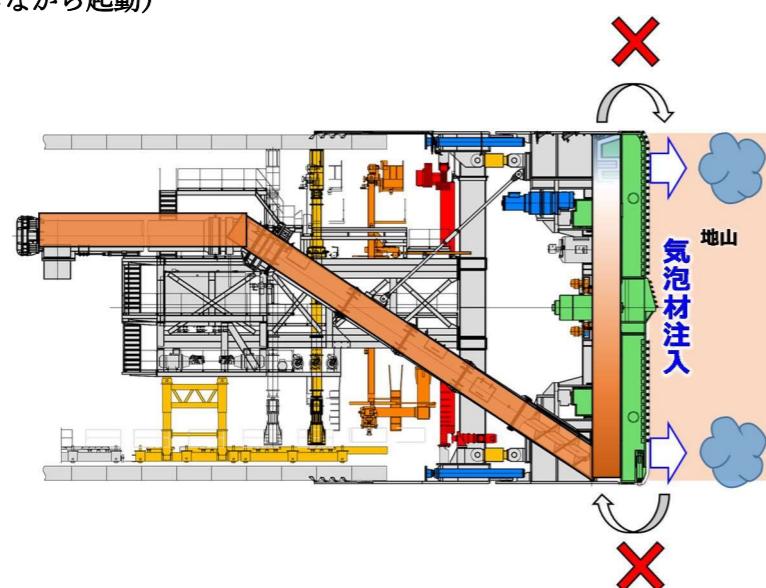
STEP 2

シールド掘進に向けてカッターヘッドの回転を試みたがトルク上限で回転できないことを確認（カッター前面の摩擦低減を図るため気泡材を注入しながら起動）

カッターヘッドが回転できないことを確認できたら、STEP1 へ戻る。

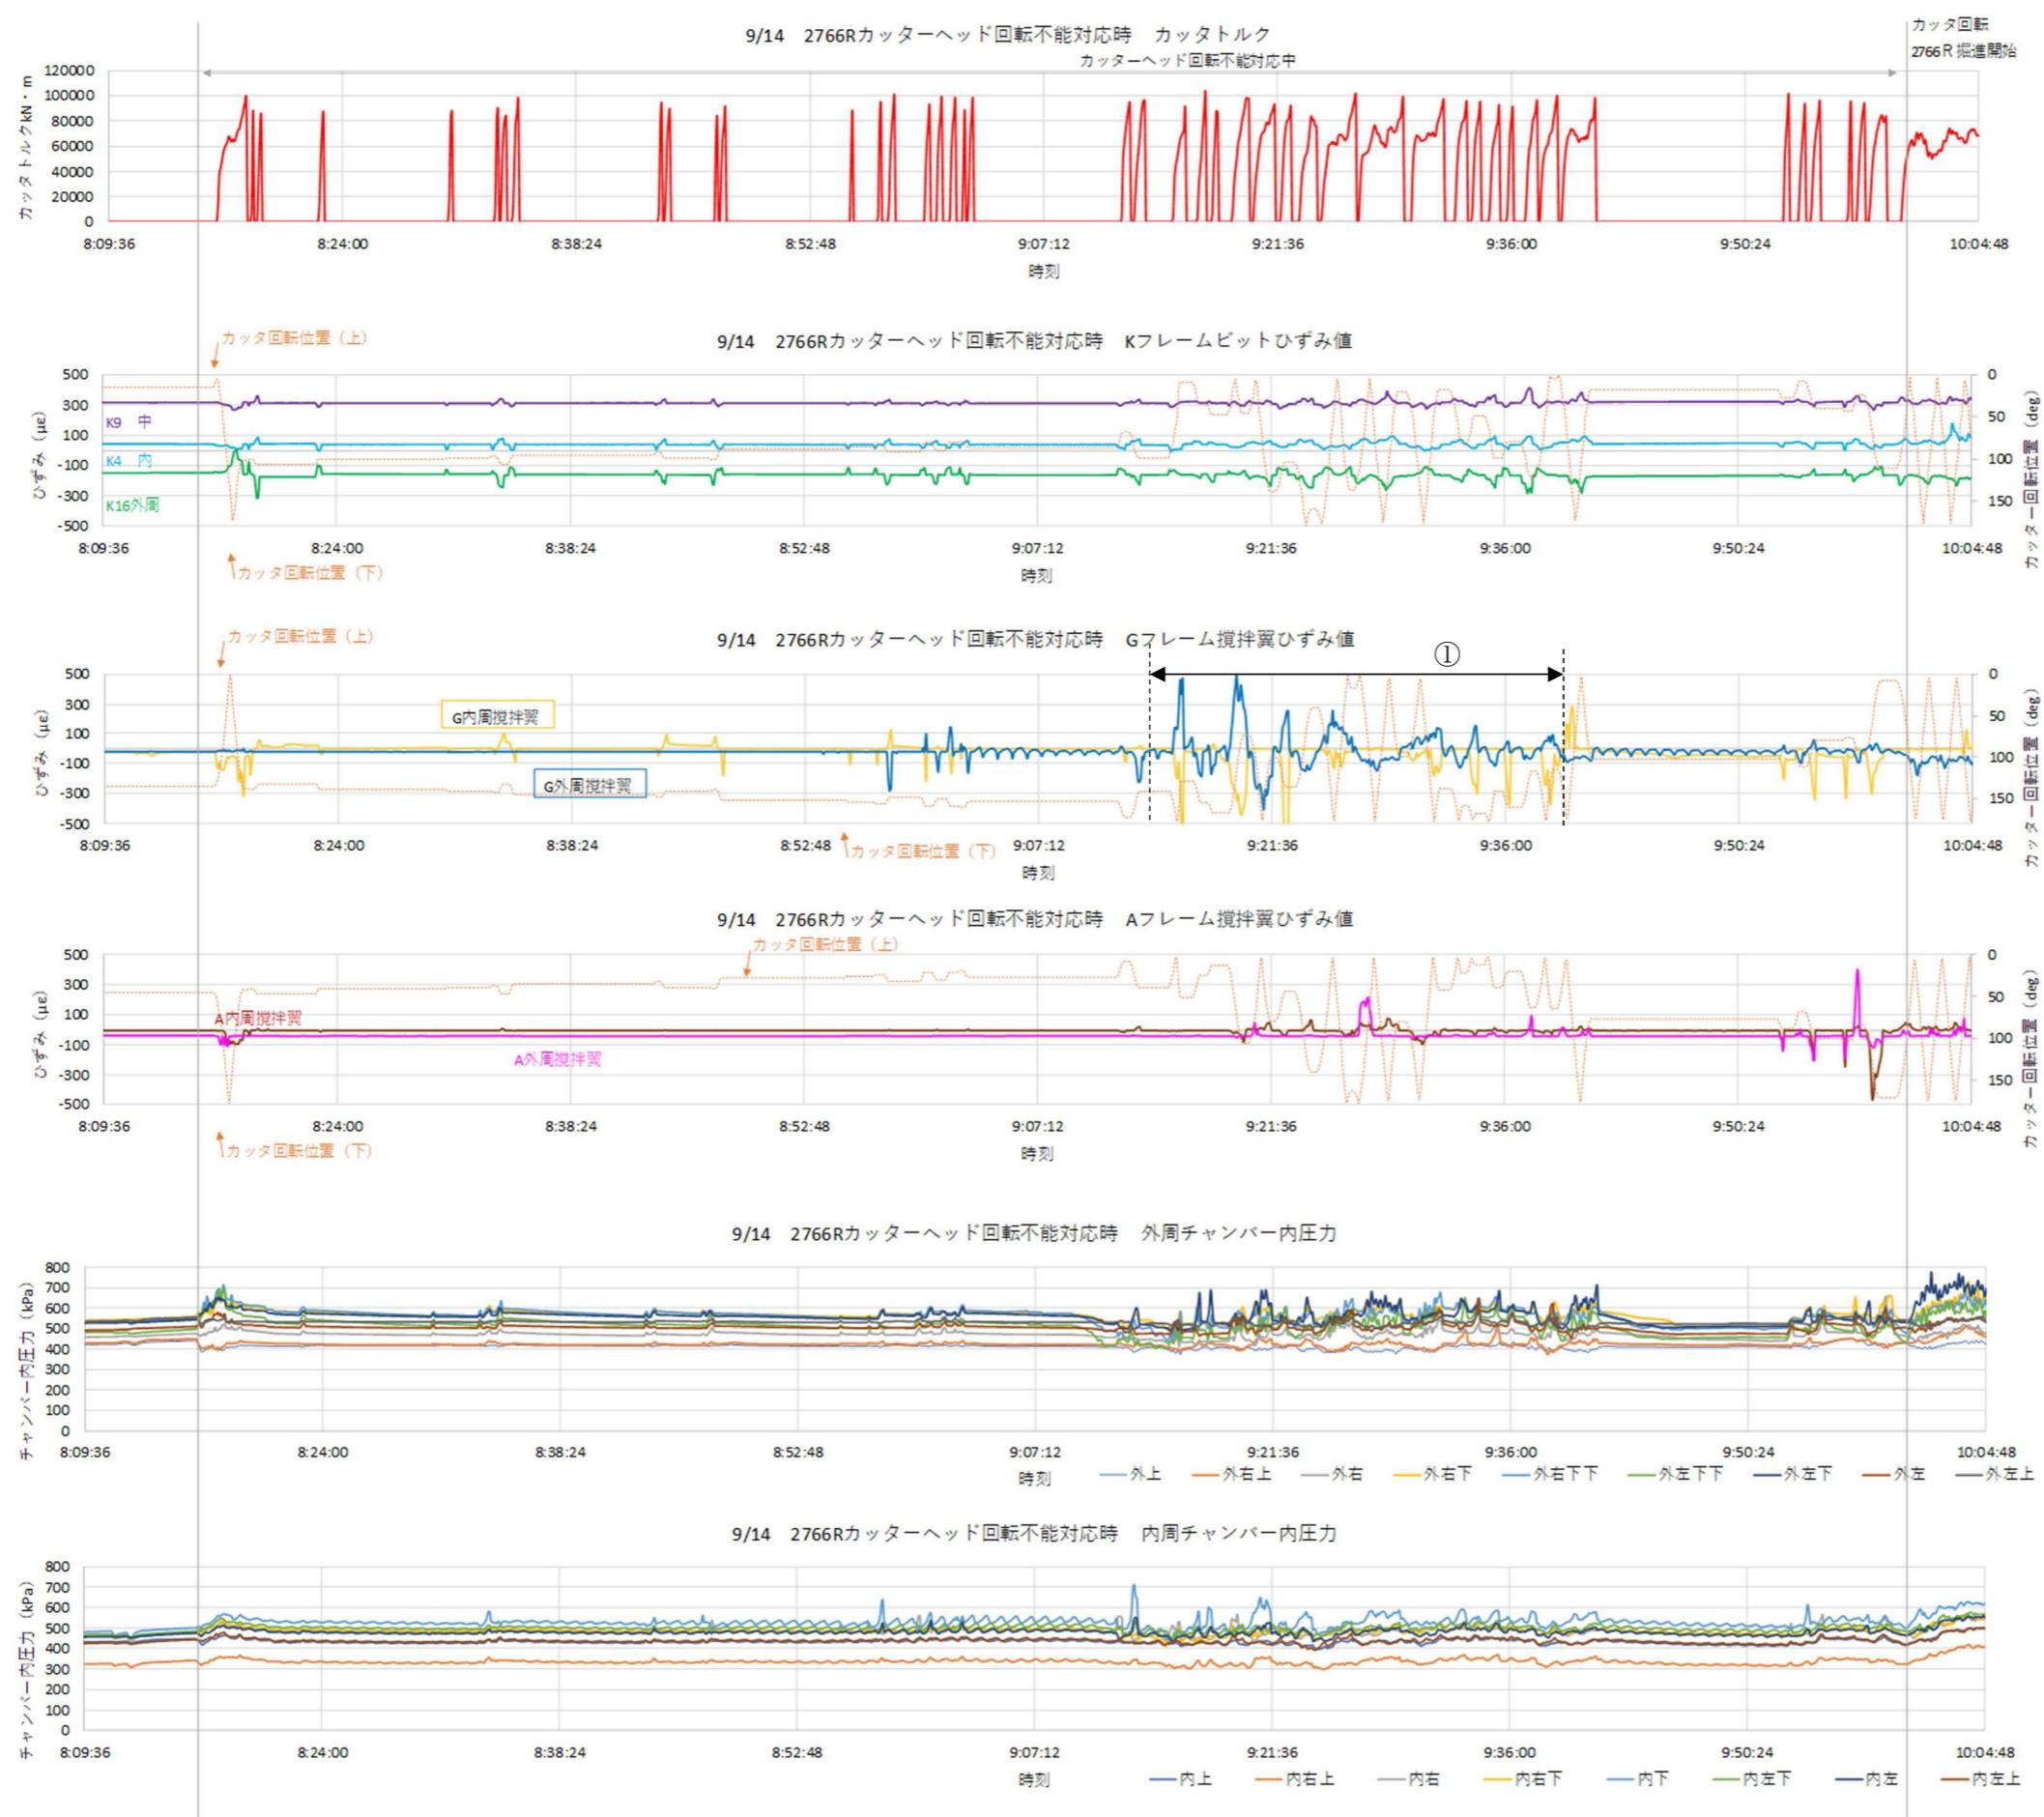
⑩ 2766R カッタービット・チャンバー攪拌翼ひずみとチャンバー内圧力について（カッターヘッド回転不能時）

カッタービットのひずみ計測値はカッターの寸動運転に相関しているが、掘進時と比較して値は小さい。

攪拌翼のひずみ計測値は、カッターの寸動運転において、カッタートルクがピーク値に達するときに大きな変動が計測されている。①区間ではGフレーム外周部が顕著であるが、この間Gフレーム外周部が下部にあったことが想定される。

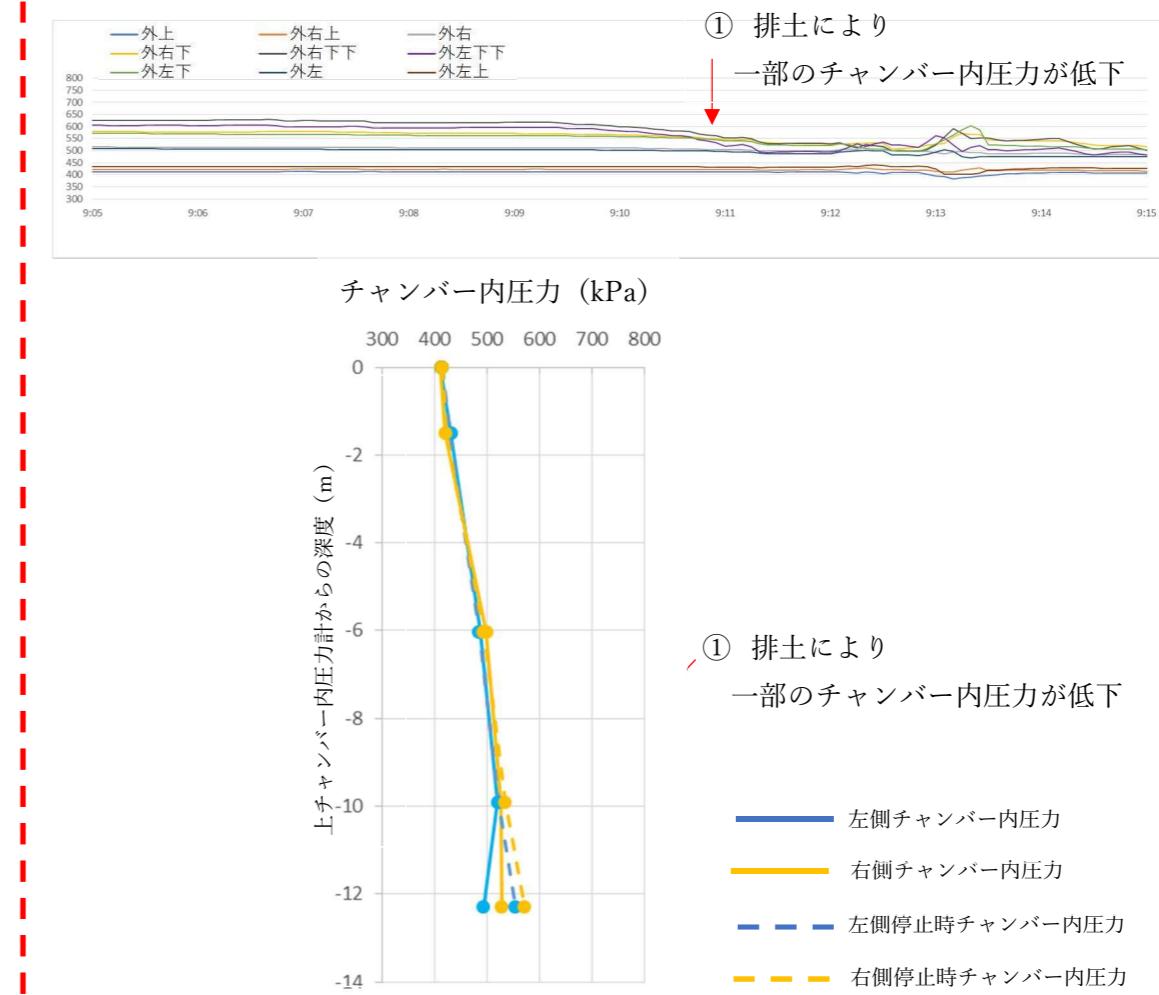
図 排土によるチャンバー内圧力分布

(1) 排土時の拡大グラフ

排土を行ったときに一部のチャンバー内圧力に緩やかな下降がみられる。

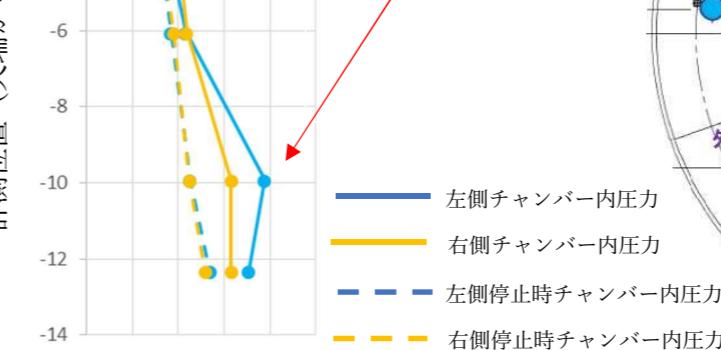
図 カッタートルク上限時直前のチャンバー内圧力分布

カッターヘッド回転
動作による下部チャ
ンバー内圧力の上昇

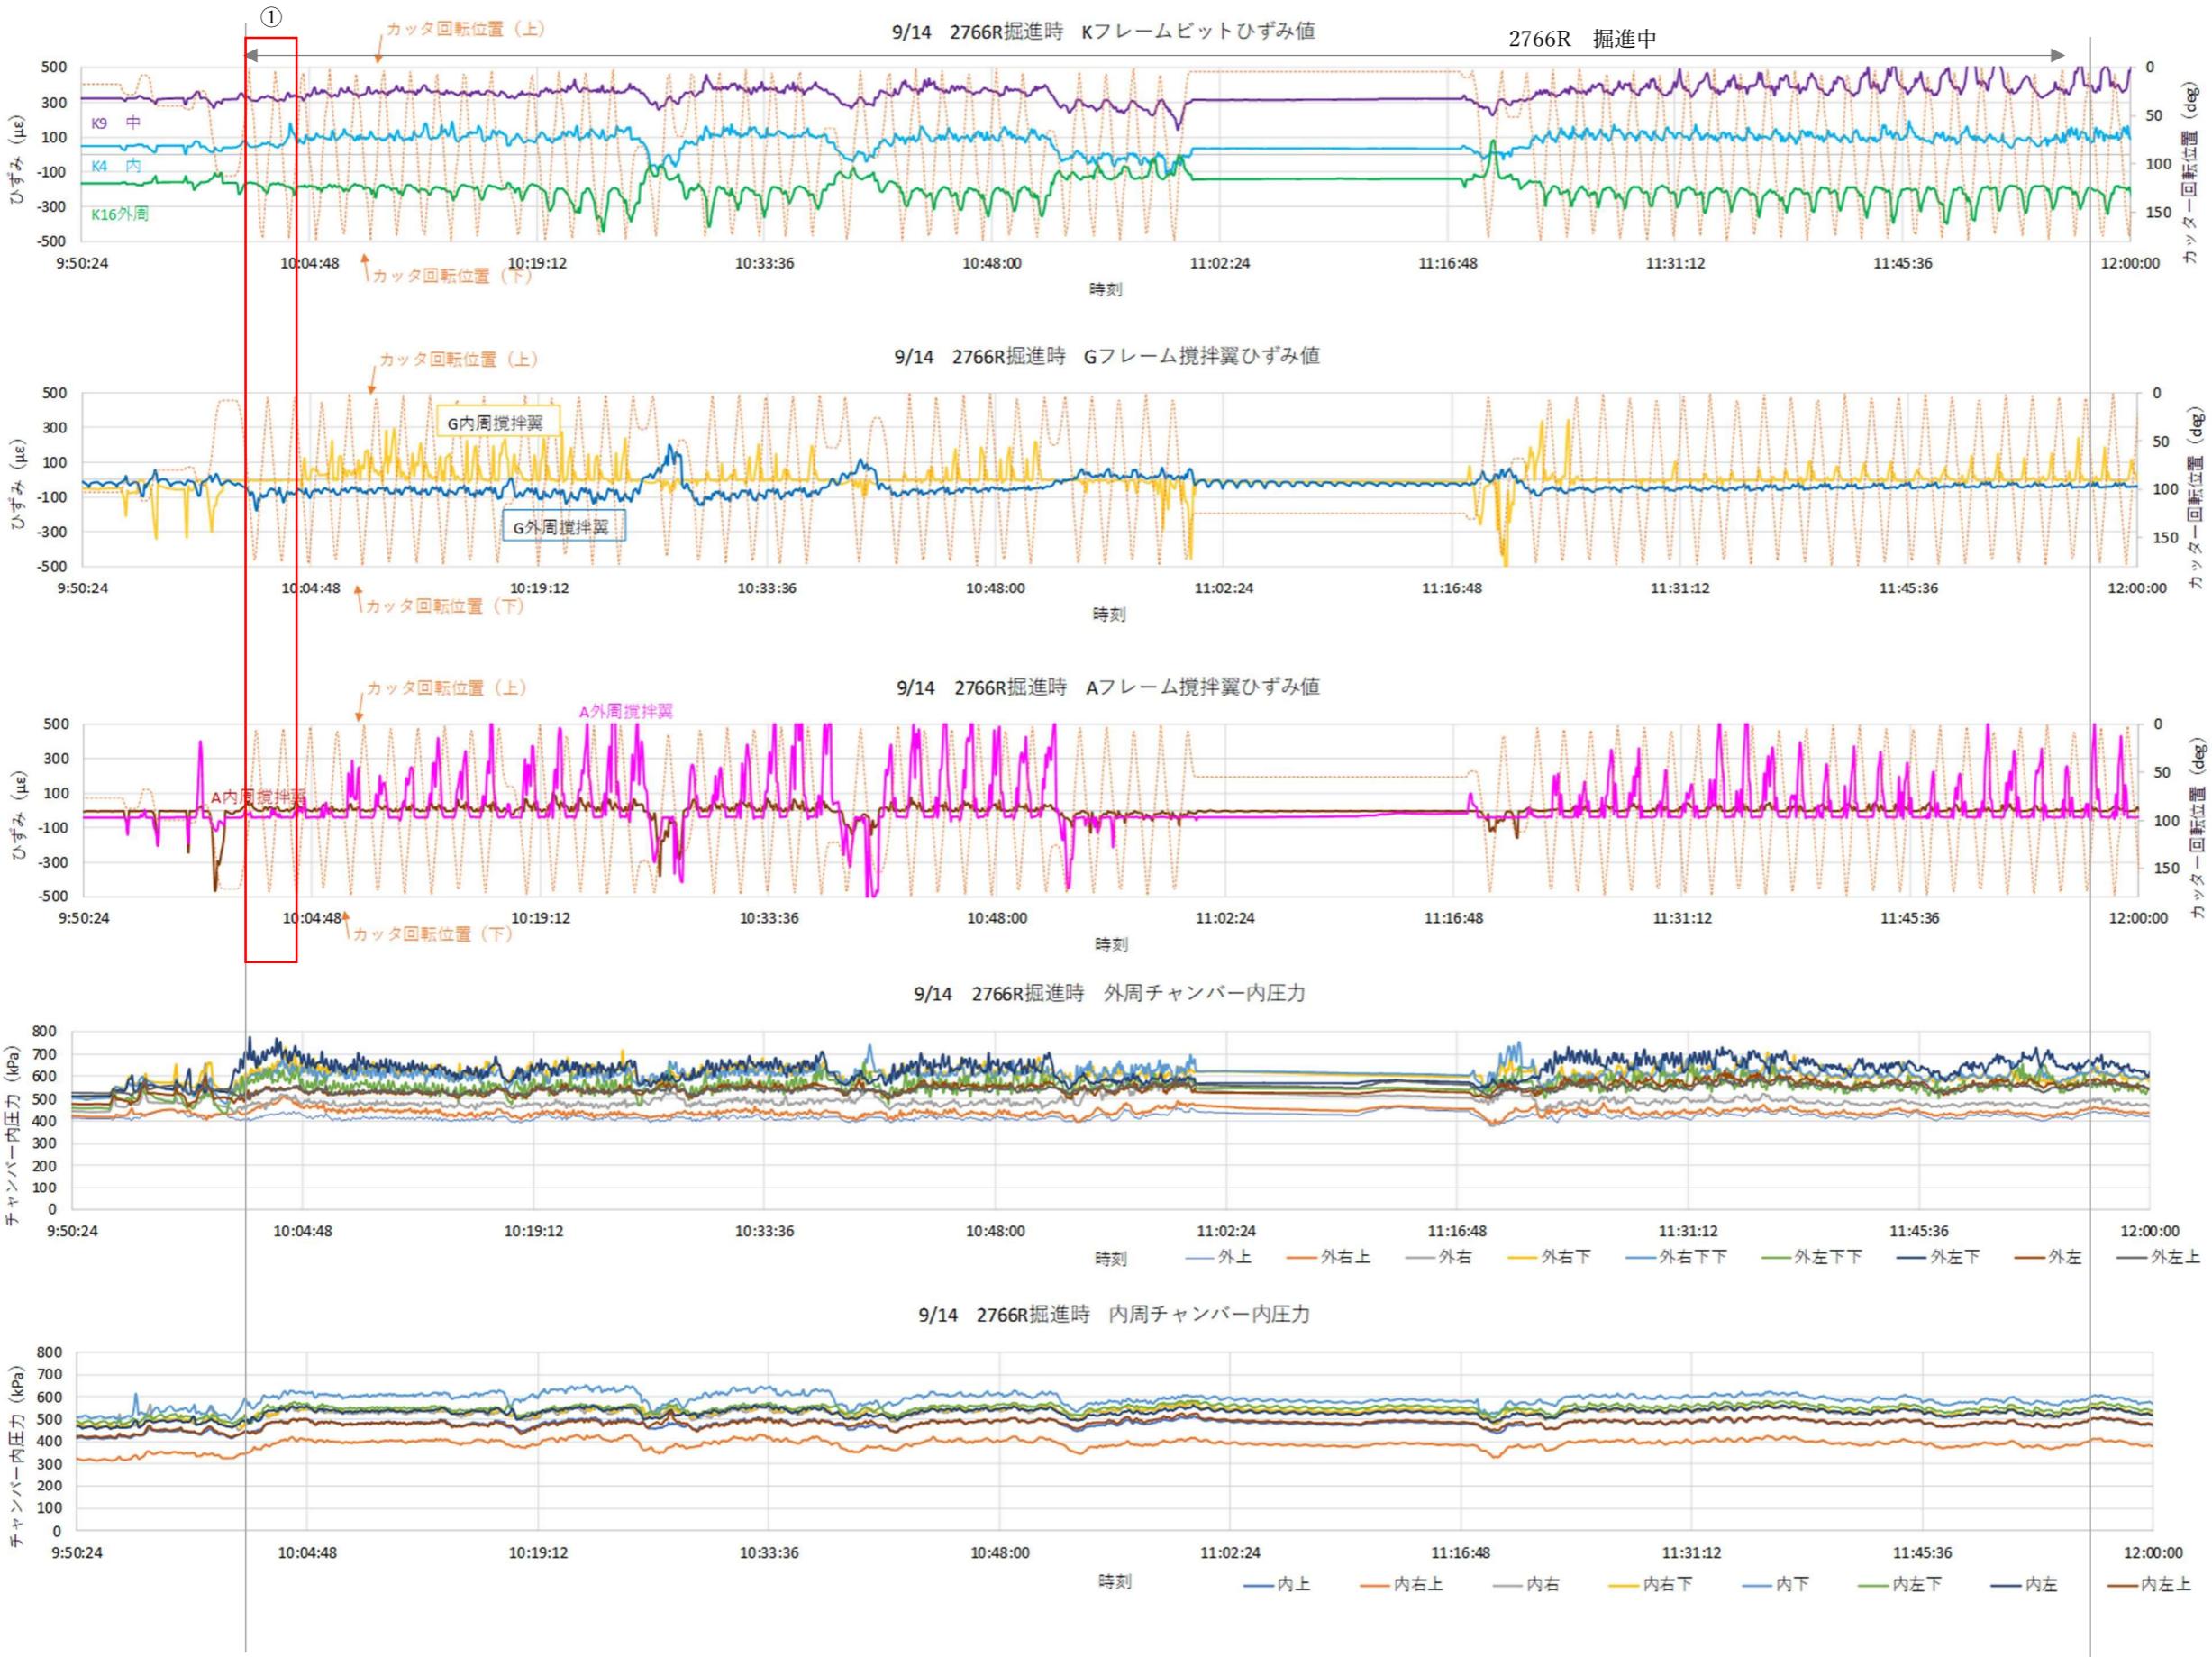
⑫ 2766R カッタービット・チャンバー搅拌翼ひずみとチャンバー内圧力について（掘進時）

カッタービットひずみ計の計測値はカッターの回転角度と相関しており、上部では小さく、下部では大きな値となっている。下部でチャンバー内圧力が大きくなることによりひずみが増加していると考えられる。

カッター回転不能の解除を行った2766Rにおいては、回転不能解除後の掘進開始直後は、ひずみ計の計測値の変化が小さく（①部）、カッター前面の地山にゆるみが生じている可能性を示唆している。

搅拌翼のひずみ計測値は、AとGは180度ずれた対極のスプークに設置されているが、A外周搅拌翼だけが激しい変動が計測されているが、原因の特定はできていない。

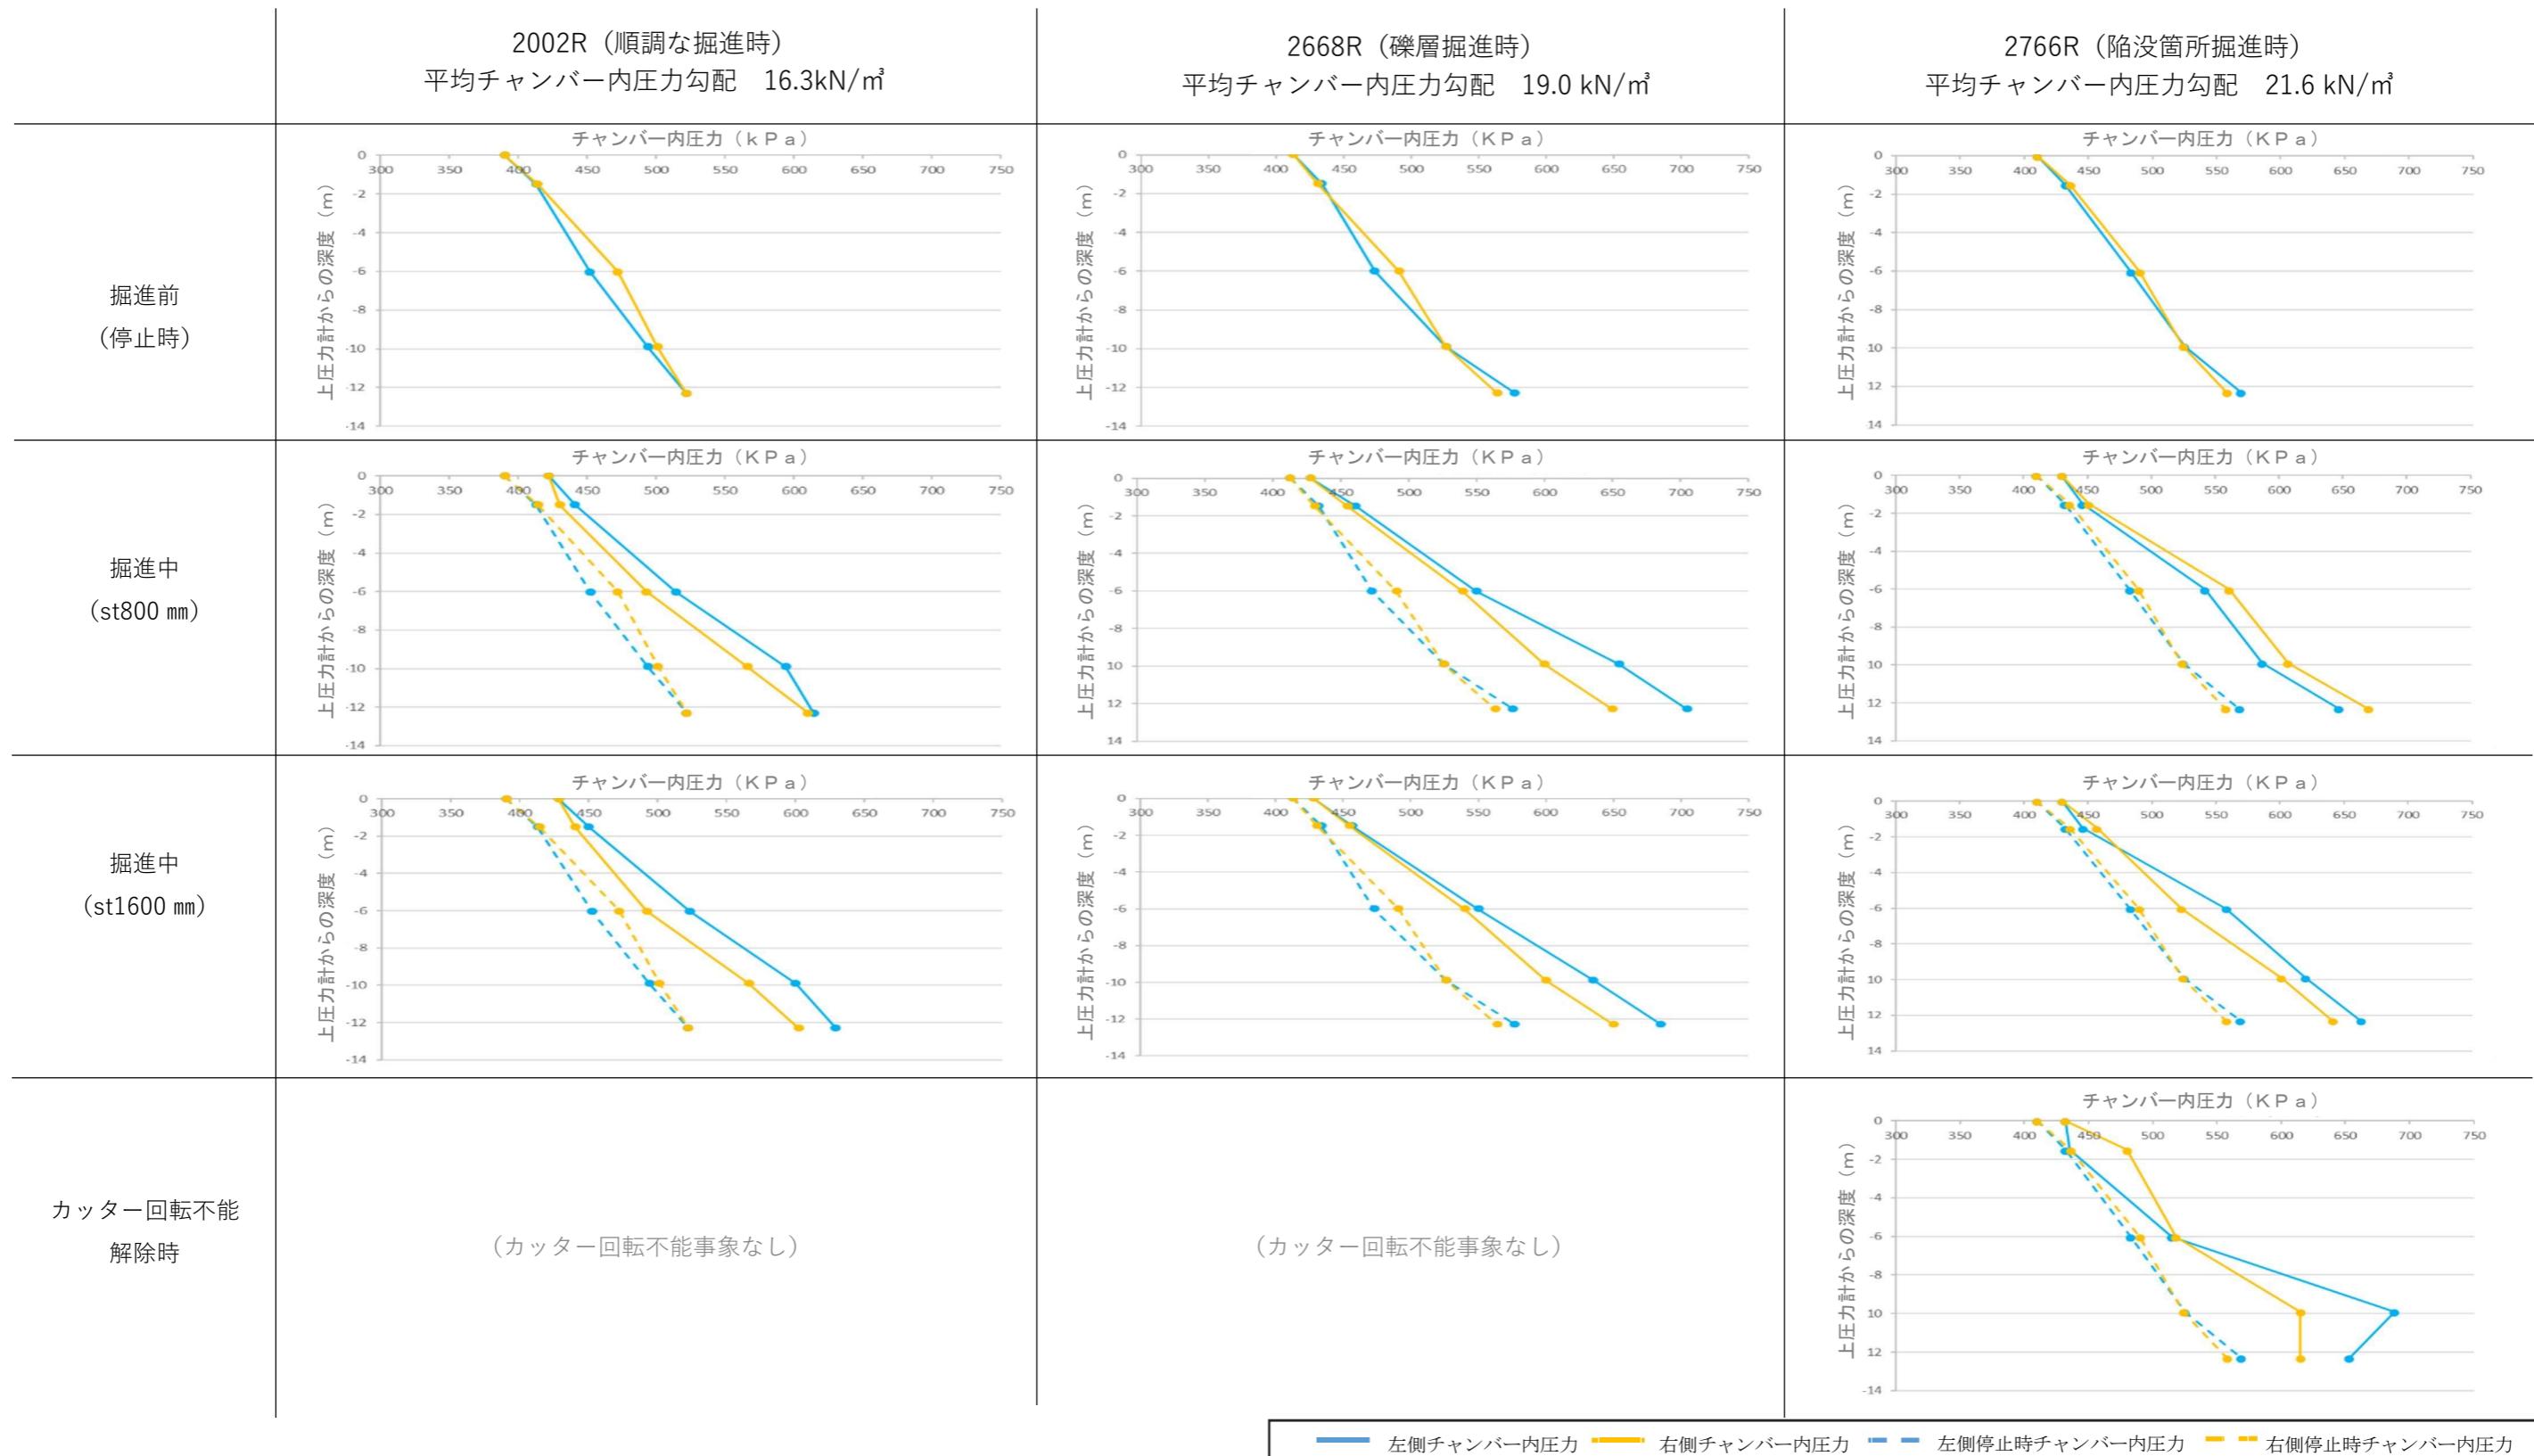
⑬チャンバー内圧力勾配について

東久留米層に入ってからの3箇所について、掘進停止時（破線）と掘進中（実線）およびカッター回転不能解除時のチャンバー内圧力分布を示す。

チャンバー内の土砂性状が塑性流動性を有して一様となっている場合、圧力勾配は直線を示すこととなり、下図に示す3箇所全てにおいて、掘進前（停止時）、掘進中とともに、チャンバー内圧力勾配は一定程度の直線性を示している。

一方で、砂礫出現、細粒分の減少に伴って掘進中の圧力勾配は大きくなっているが、2668R、2766Rにおいては、2002Rと比べ、停止時と掘進時の圧力勾配の傾きに差が見られる。これは、停止時にチャンバー内土砂の沈降・分離が進み、締固まることによりチャンバー内土砂が自立性を有したことから、停止時の圧力勾配の傾きが小さくなった可能性が考えられる。なお、2668Rではカッター回転不能事象は発生していない。

また、カッターへッド回転不能解除時には、チャンバー内圧力勾配が一定ではなく、チャンバー内の圧力バランスに乱れが生じていると考えられる。

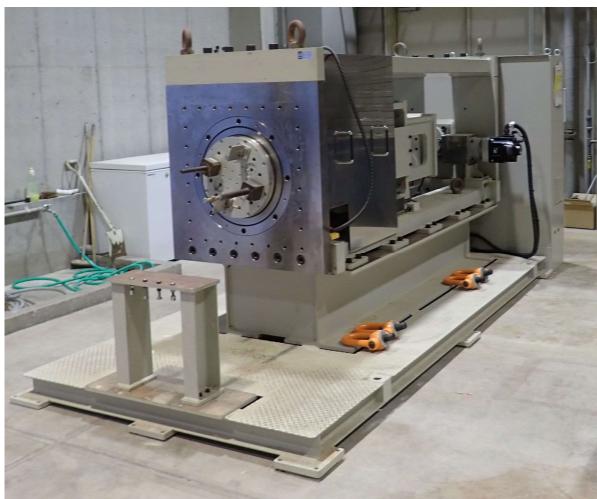
写真1 切羽可視化実験装置外観

陥没地付近の原地盤の土を対象とした（表1）。実験は、シールド切羽を模擬できる切羽可視化実験装置に土槽を取り付けて実験を実施した（写真1）。模型地盤作製において、模型地盤は空中落下法（落下高さ50cm）で作製した（写真2）。
