第6回 東京外環トンネル施工等検討委員会 有識者委員会

施工データ

令和3年 2月 12日

東日本高速道路株式会社関東支社東京外環工事事務所
鹿島・前田・三井住友・鉄建・西武特定建設工事共同企業体

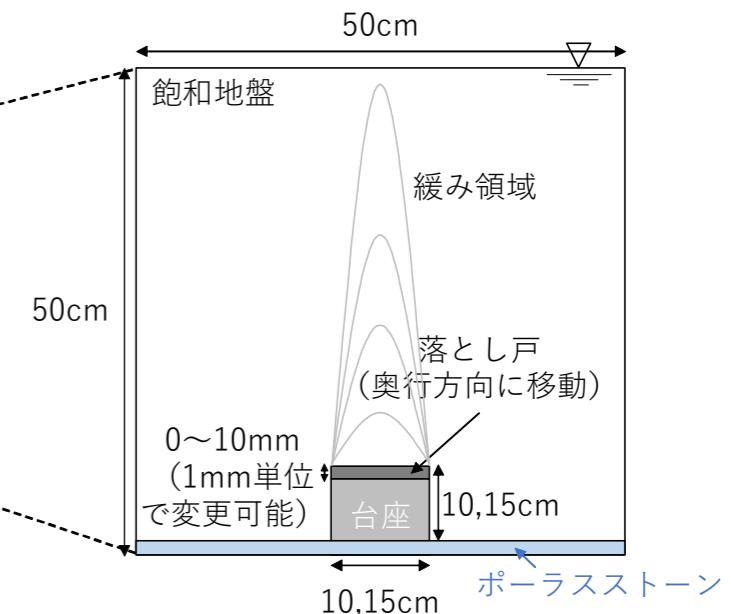
図2 落とし戸実験の概略図

実験の概略図を図2に示す。落とし戸は奥行方向に移動させることで飽和砂地盤を強制的に5mm沈下させ、落とし戸上方に緩み領域を発生させた。なお、本装置は飽和地盤での実験が可能となっている。

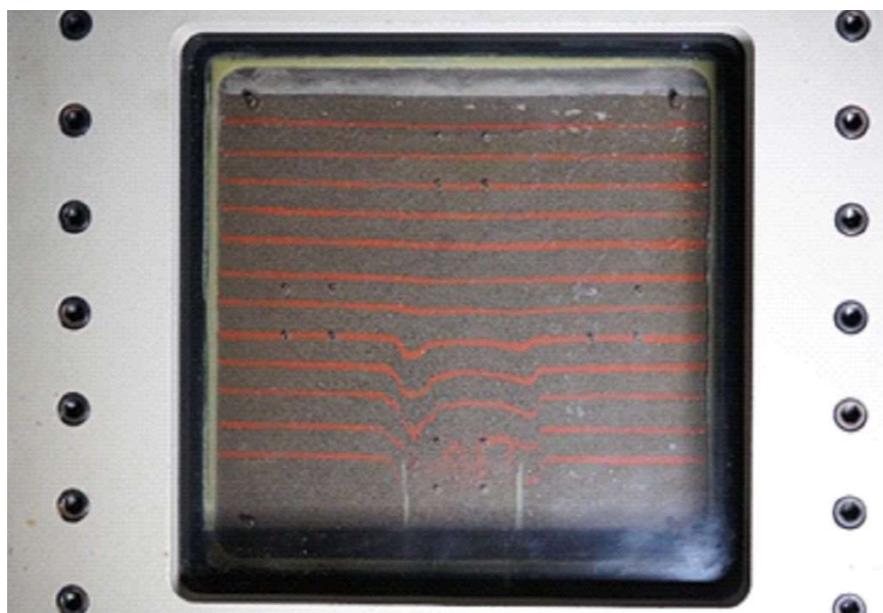
写真3 実験状況

実験結果を写真3に示す。写真3から、落とし戸を引き抜くことで落とし戸上方にゆるみ領域が発生することが確認された。

落とし戸引き抜き終了時

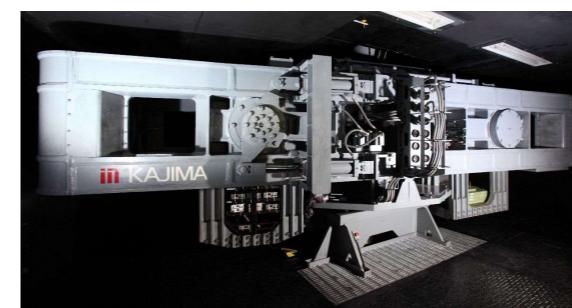
写真4 遠心模型実験装置

遠心模型実験は、実験模型（落とし戸実験装置）を搭載したバスケットを回転腕で高速回転することで、模型実験装置に遠心力を作用させ、所定の遠心力に安定した後、遠隔操作にて実験を行う手法である（写真4、図3）。

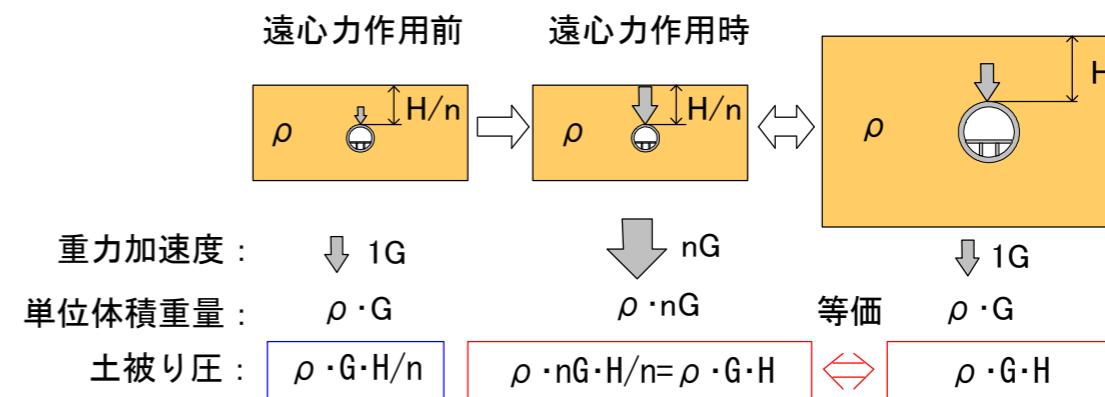
図4 実規模相当の地盤内応力を再現する原理

今回の実験では、100G（地上での重力加速度1Gの100倍）の遠心力を作用させることで、土被り40mの飽和地盤を再現している（図4）。

今回の実験では、土被り $H=40m$ 、倍率 $n=100$ となる。

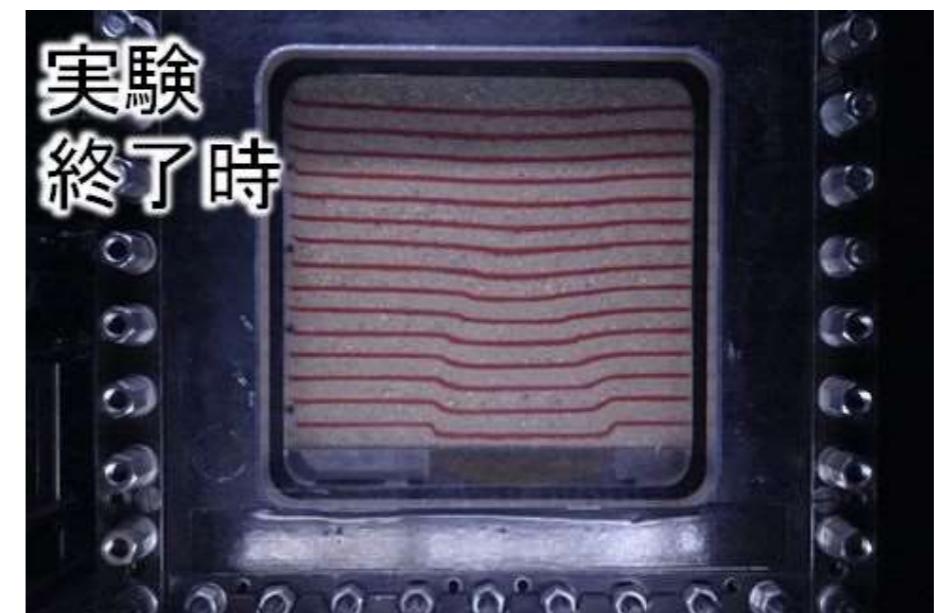
写真5 実験状況

実験結果を写真5に示す。遠心場実験でも1G重力場実験同様に落とし戸上方にゆるみ領域が発生することが確認された。

遠心場落とし戸降下実験終了時

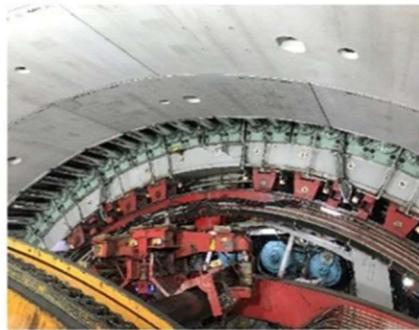
写真1 坑内状況写真(マシン上部)

掘進を行った区間のトンネル坑内にセグメントのひび割れ・漏水などは発生していないことを確認した。

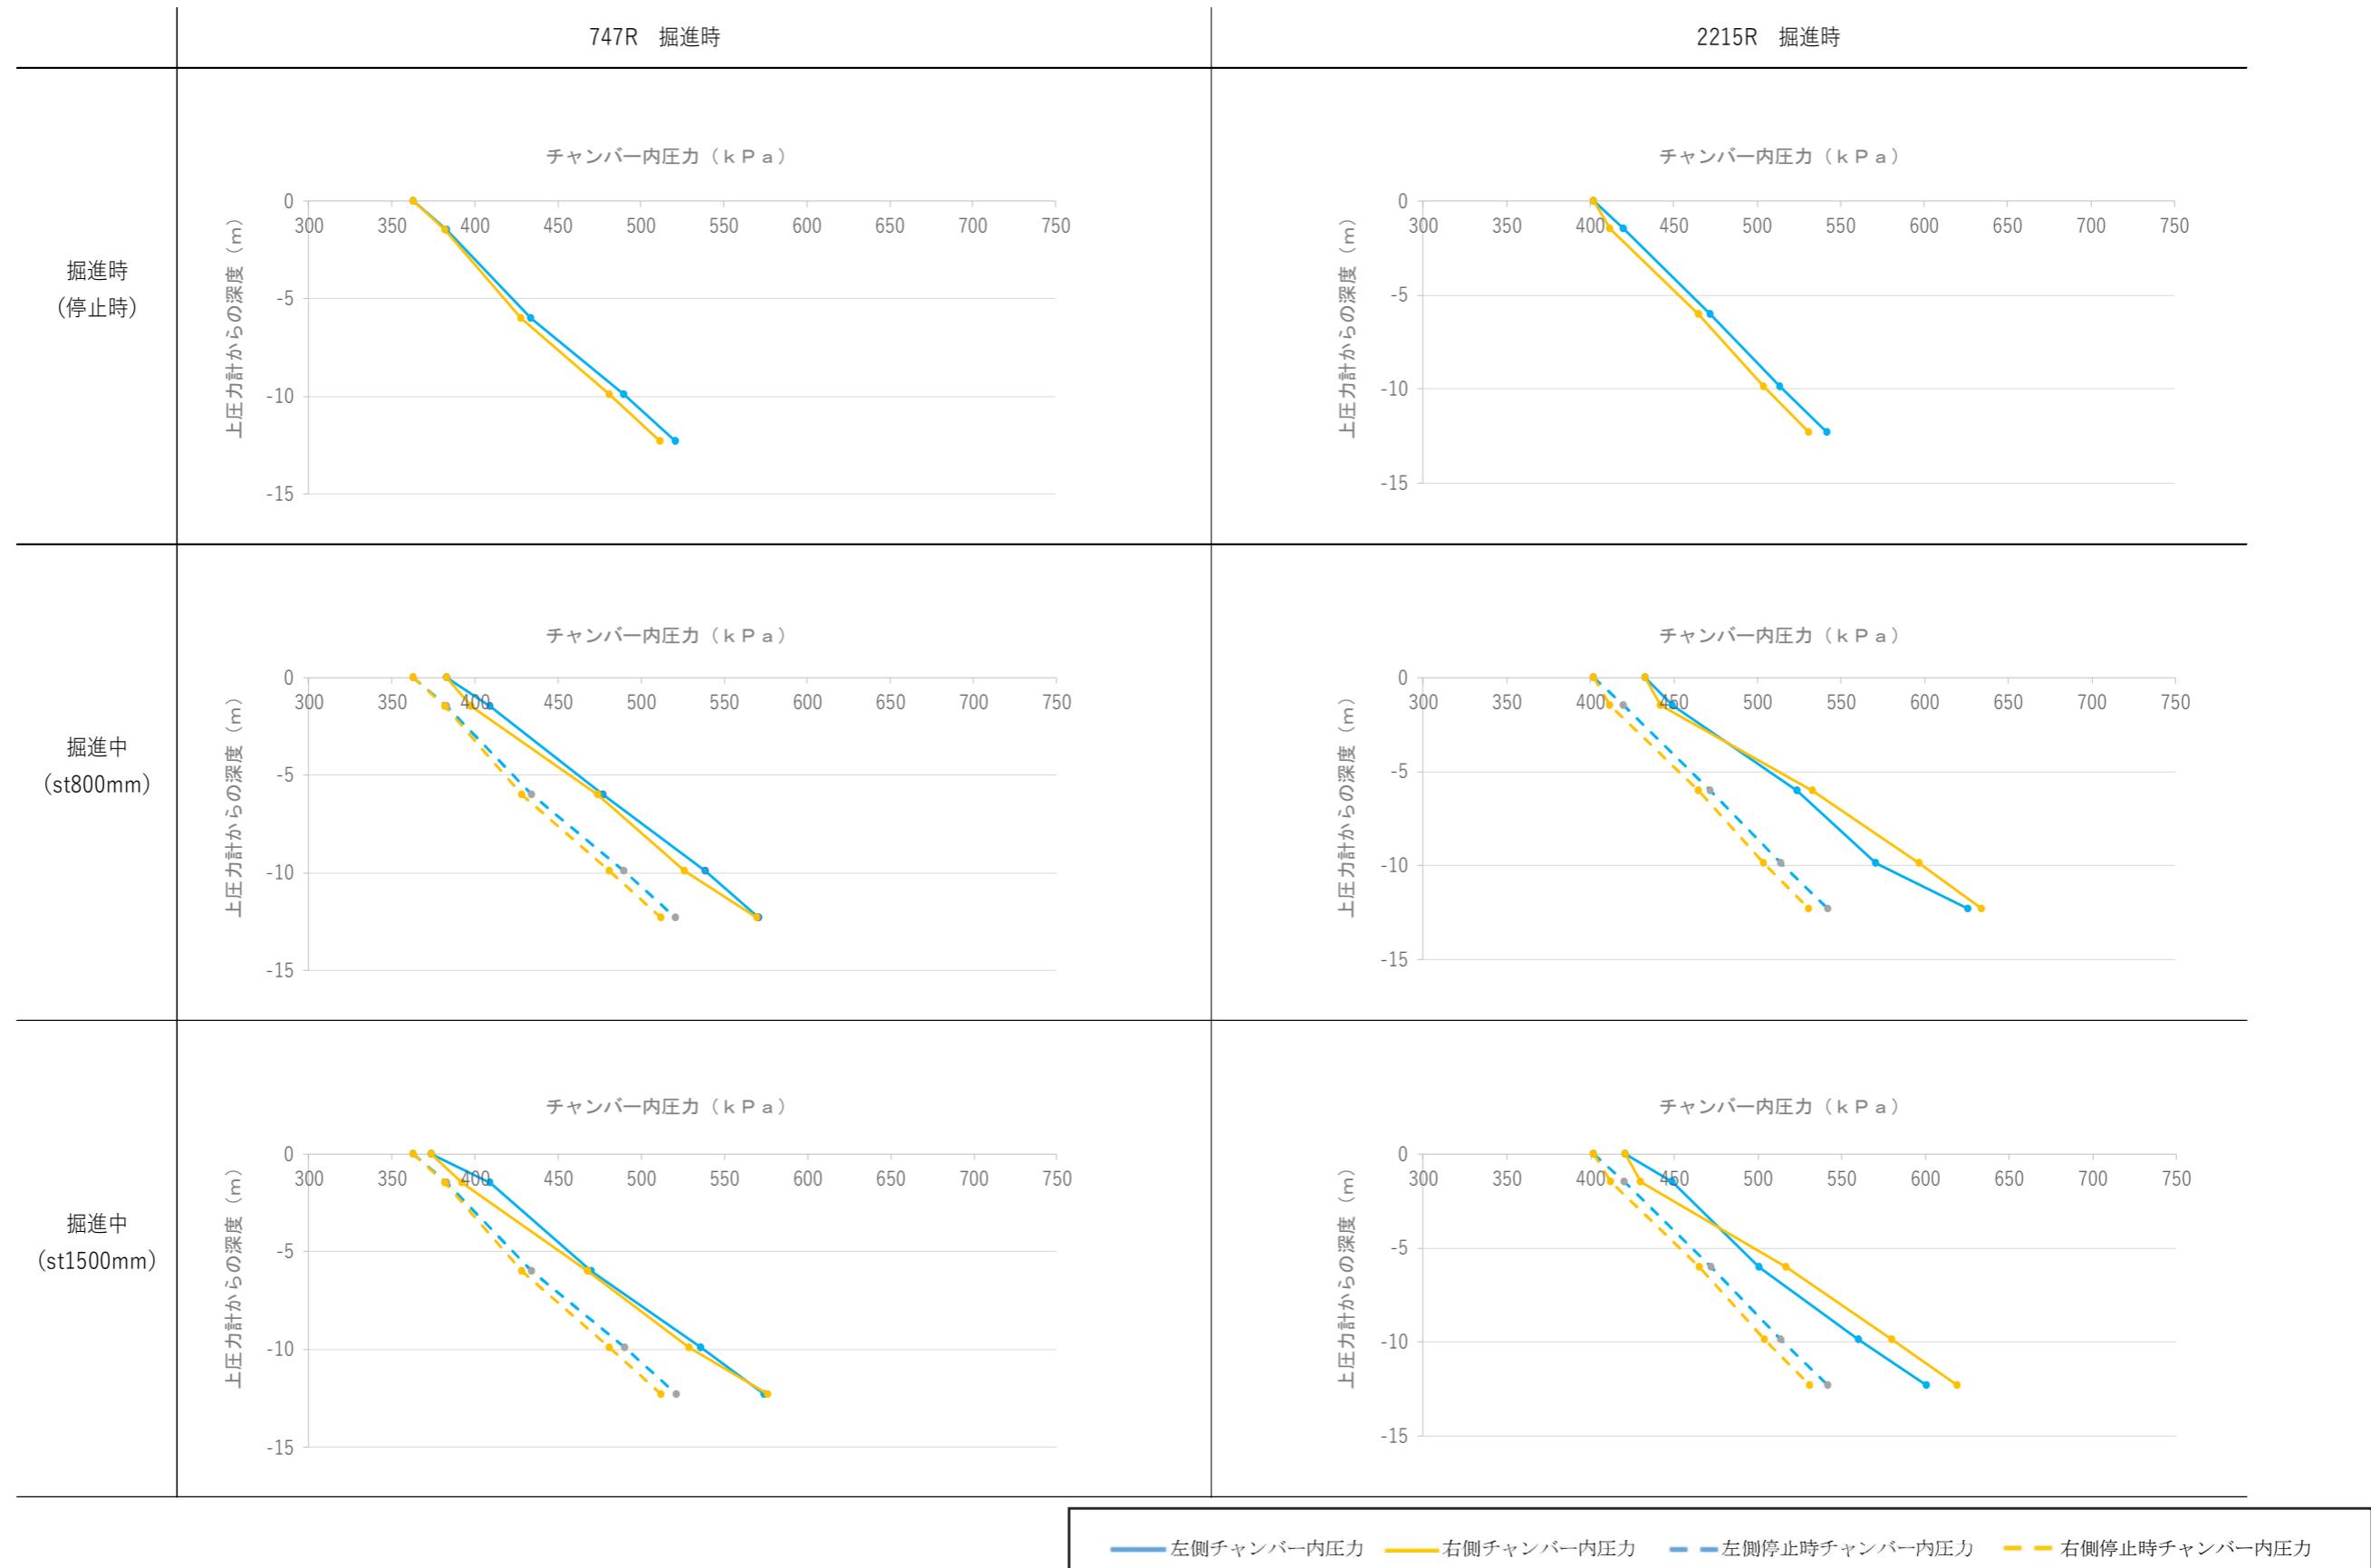
チャンバー内圧力分布について（エリアB）

747R（2019年3月2日施工）と2215R（2020年6月1日施工）の掘進停止時と掘進中のチャンバー内圧力分布を示す。両日とも掘進停止時、掘進中も一様なチャンバー内圧力勾配を示し、塑性流動性は確保できていると判断できる。

エリアBにおいて、施工データに特異な点もなく、カッター回転が不能となる事象は発生していないことから掘削土量は適正に評価できていると考えられる。
