高速自動車国道北海道縦貫自動車道函館名寄線等
に関する維持、修繕その他の管理の報告書

平成 24 営業年度

平成 25 年8月

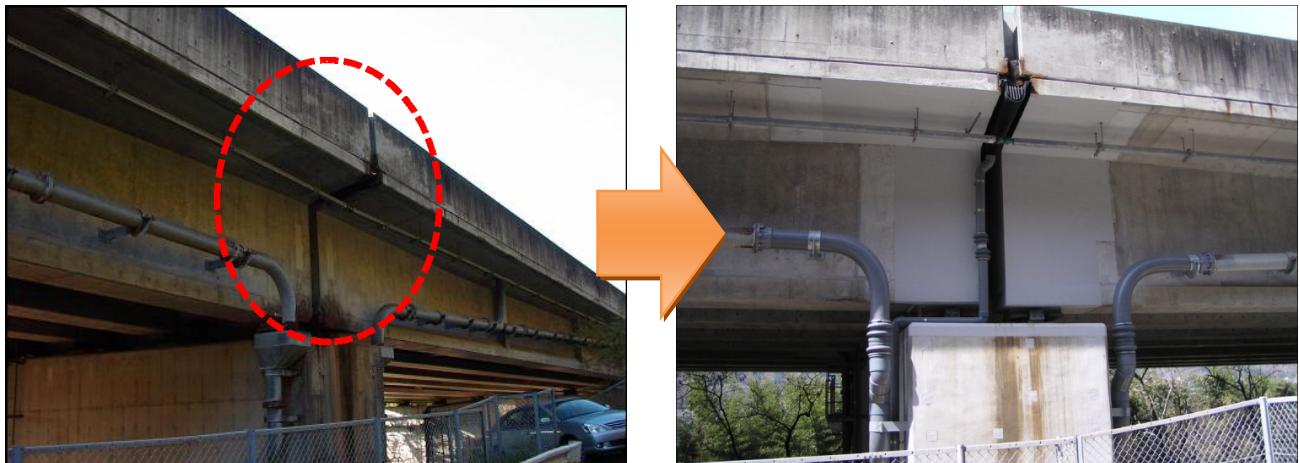
■橋梁桁端部の保護対策

【損傷概要】伸縮装置からの漏水で、桁端部のコンクリートが塩害により損傷

【補修方法】損傷しているコンクリートを除去・補修し、表面被覆を行うことにより長寿命化を図る

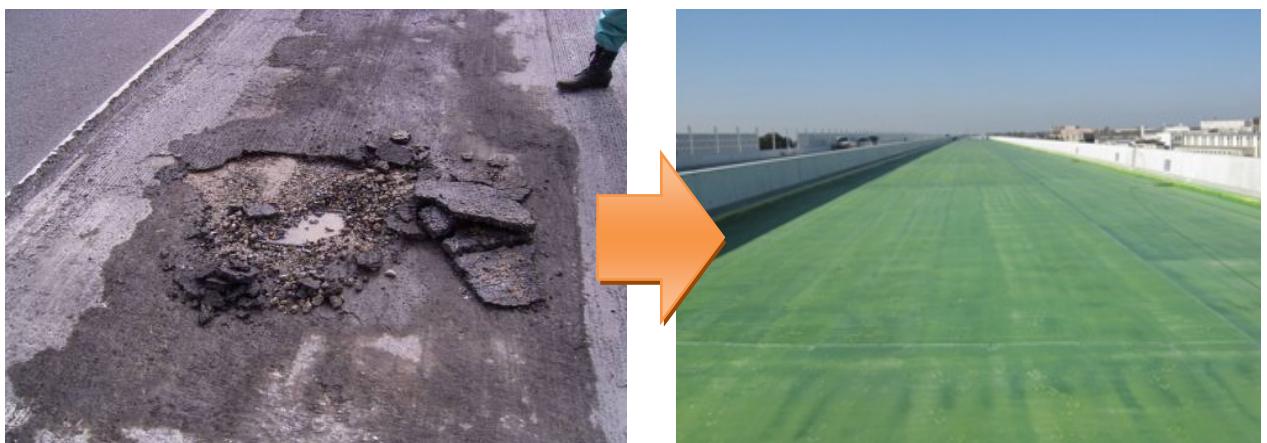
■床版防水工(高性能防水)

【損傷概要】橋梁床版に雨水等が浸透し床版上面が損傷

【補修方法】従来の防水工と比べ耐久性が高い高性能防水により長寿命化を図る

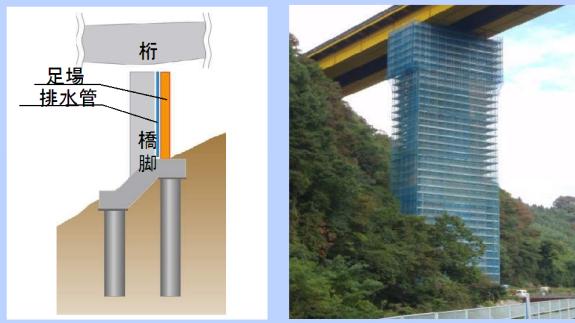
一般構造物用足場を設置した例

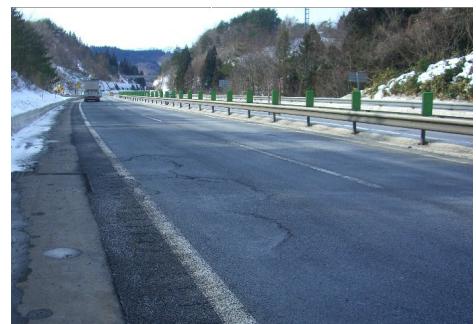
凍上による路面損傷 (八戸道)

北海道、東北地区で発生した凍上による舗装の損傷が増加したことが、道路構造物保全率(舗装)の低下の要因です。

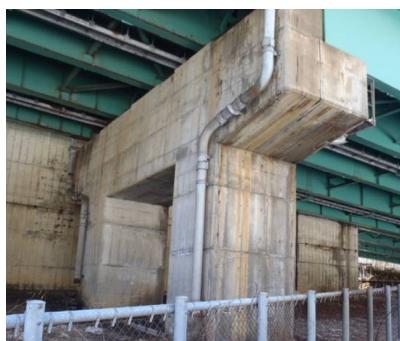
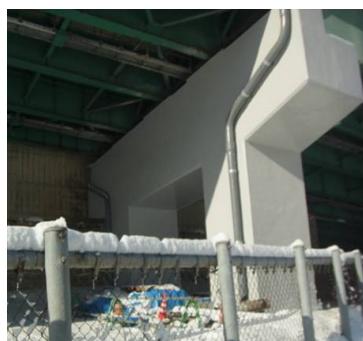
塩害損傷部の補修
関越道 水上 I C～湯沢 I C

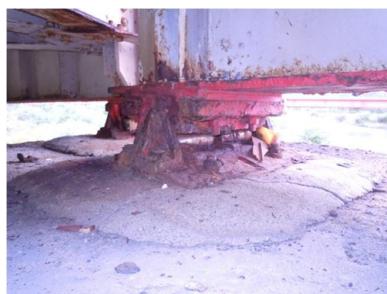
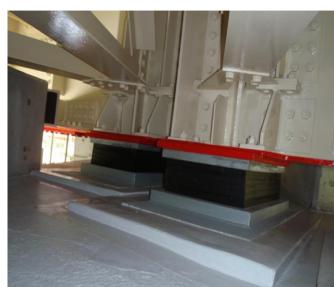
支承の腐食部の補修
東北道 国見 I C～白石 I C

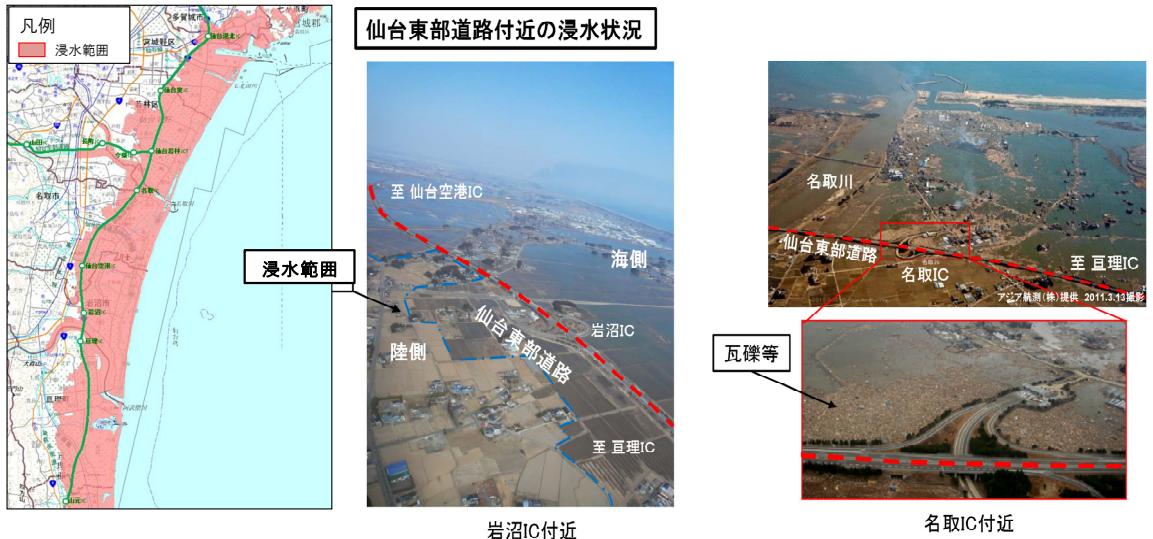
海岸路線については津波により約90%が浸水し、瓦礫や車両の漂着、立入防止柵の倒壊、料金所施設の水没等の被害が発生しました。しかし、道路本体への被害は軽微なものに留まり、この区間が周辺より高い盛土構造であったことから、内陸への瓦礫の流入を防ぐ防潮堤となり高速道路インフラが副次的に機能しました。

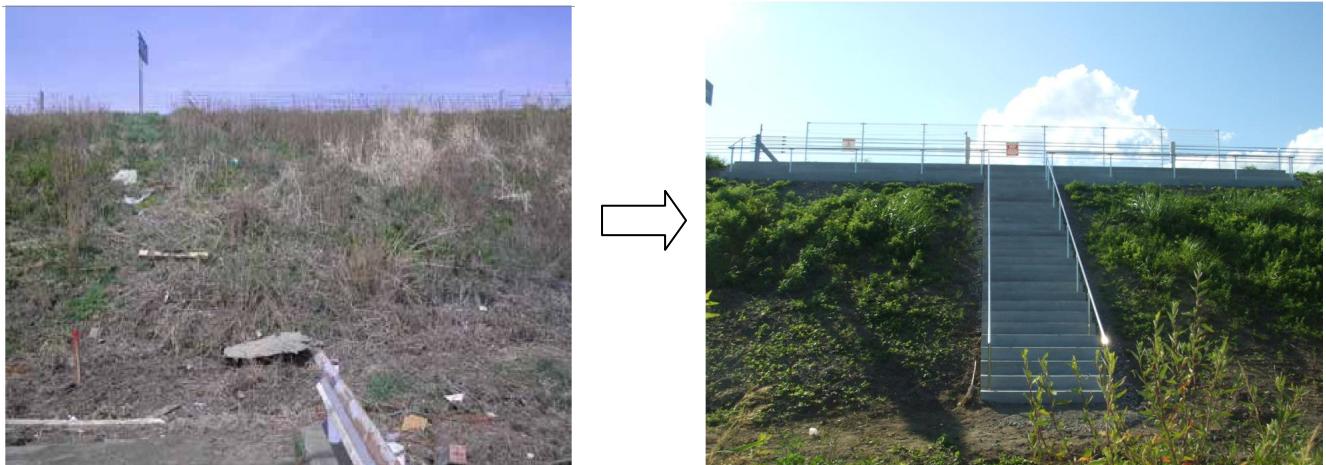
仙台東部道路、常磐自動車道に13箇所設置

東日本大震災において、仙台東部道路等の本線に津波から多くの方が避難してきており、13箇所の避難階段を設置しました。
