高速道路資産の長期保全及び更新のあり方に関する技術検討委員会

適切な維持・管理（予防保全）の検討 予防保全の導入によるコスト最小化の試算

長期保全等検討委員会

更新計画の継続した検討 「高速道路区域外からの土石流対策」

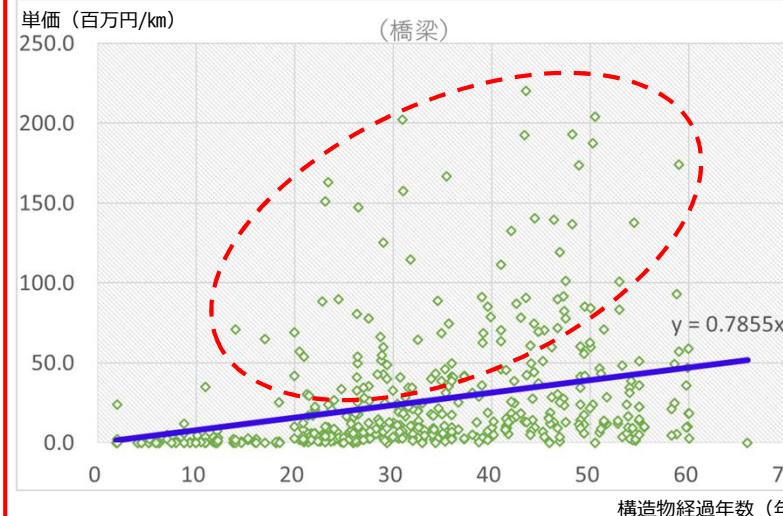
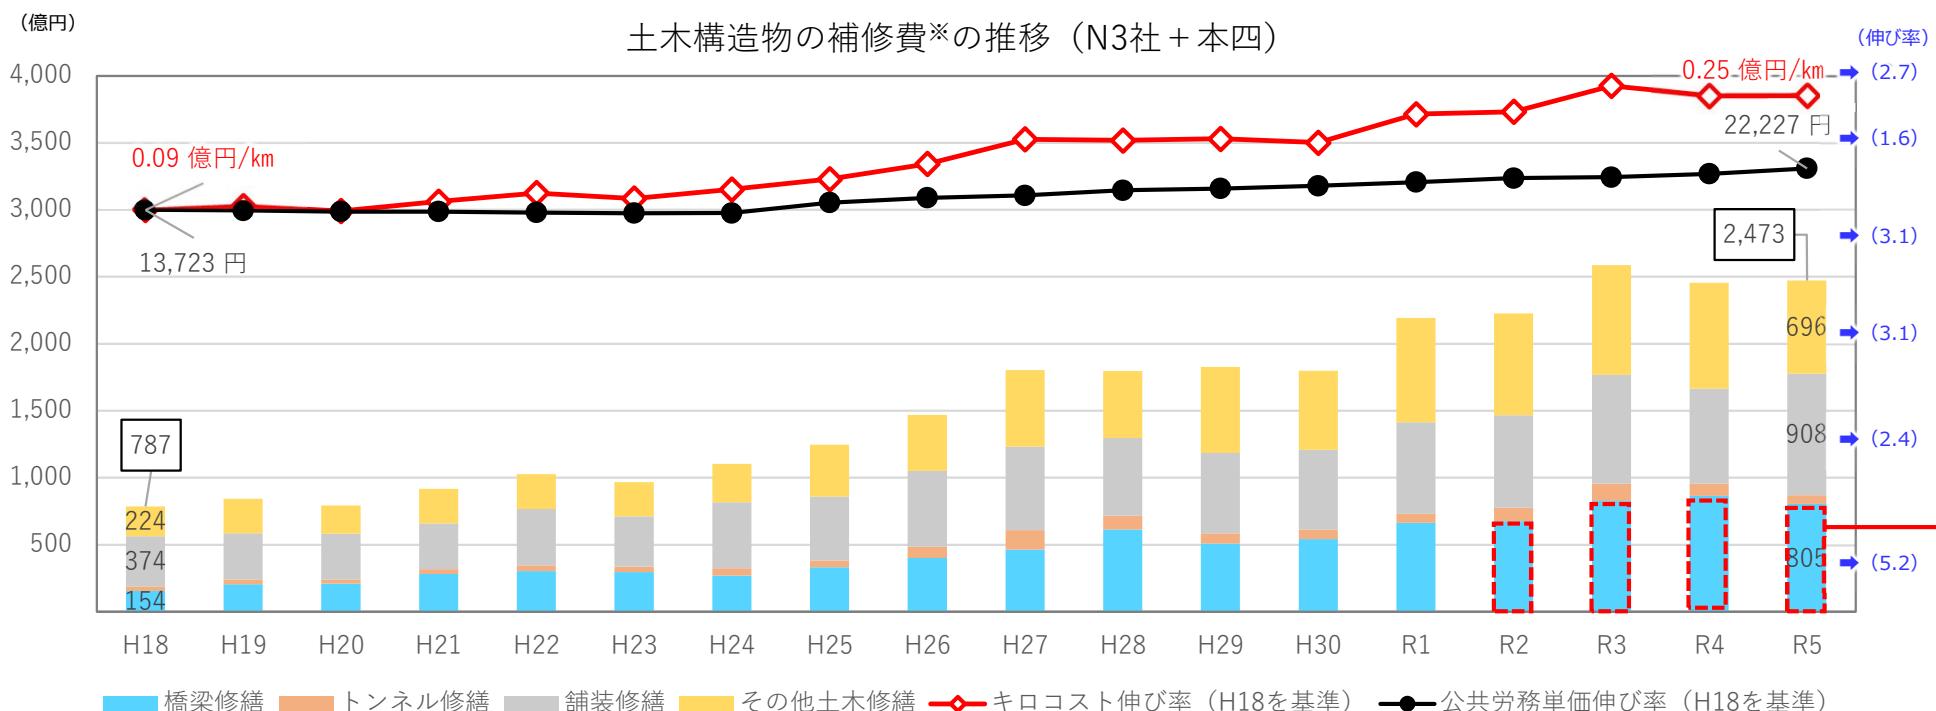
R2～R5の橋梁に要する補修費を構造物経過年数別で分析

- 土木構造物の補修費の推移を下図に示す。全体的に増加傾向であるが、特に橋梁での増加傾向が顕著。
(H18基準の伸び率は全体3.1に対し、橋梁5.2)
- 橋梁の経過年数に対する補修単価（百万円/km・車線）を右図に示す。経過年数が進むにつれて、必要な補修費のバラつきが生じ増加していることが分かる。
- 以上より、橋梁の予防保全を先行して着手することで将来の補修費抑制に効果が発揮されると考える。
- 土工・TN・舗装に関するも、今後、データを分析し、劣化要因が特定できた段階で予防保全策を検討する。

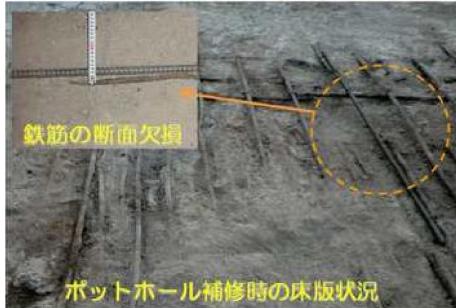
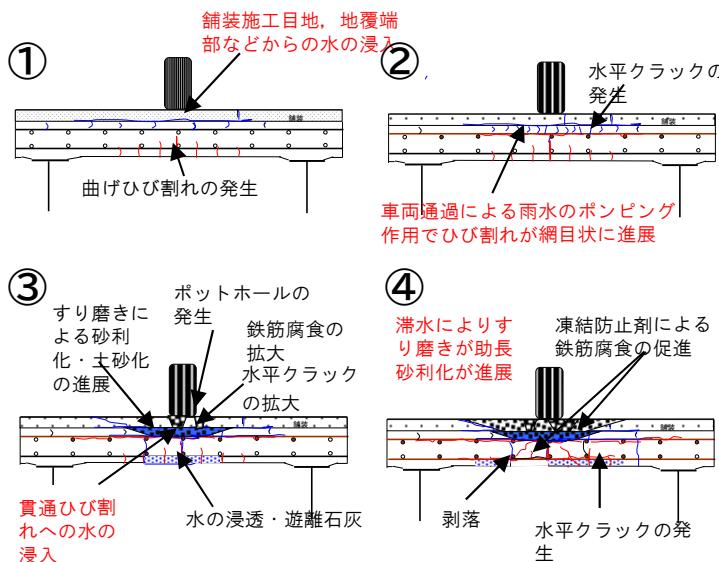
床版

【原因の推察】 ⇒ 「水」+「凍結防止剤(塩)」が主な劣化要因

損傷状況

床版防水工

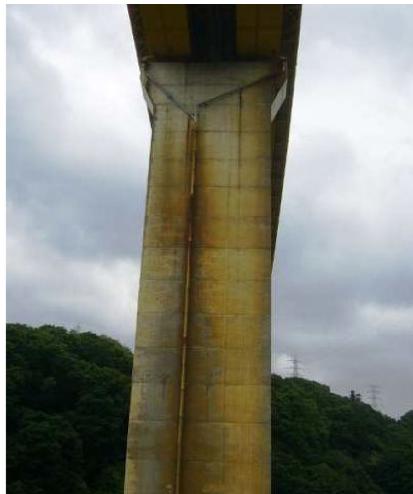
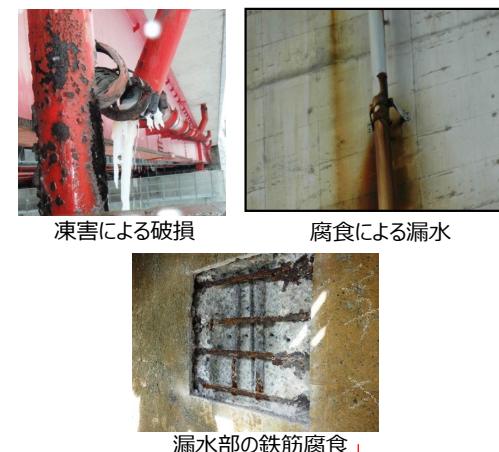
橋脚

損傷状況

高耐久な排水管に取替

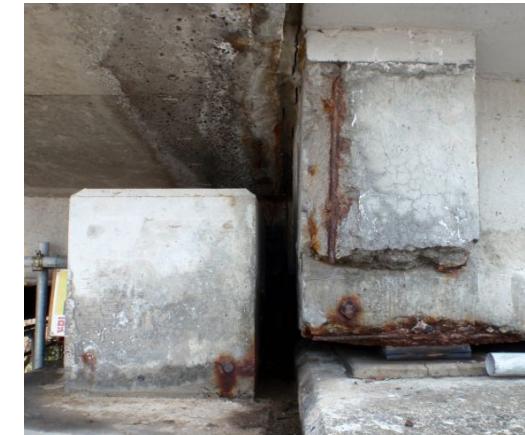
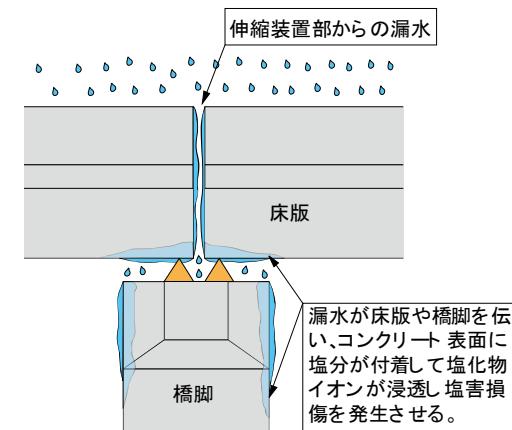
桁端部(上部工・橋脚)

損傷状況

伸縮装置の二重止水化
桁端部被覆

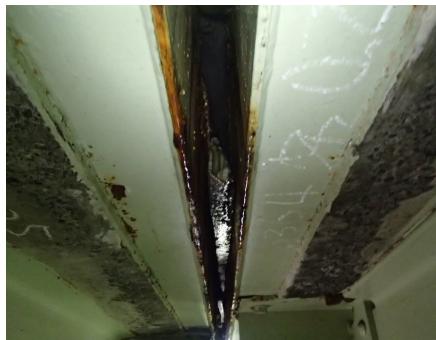
■2017年の状況

伸縮装置の漏水（二重止水無し）

→ 伸縮装置部の止水工が必要

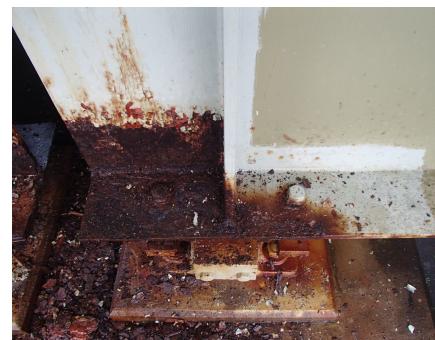
主桁端部の腐食（健全度I）

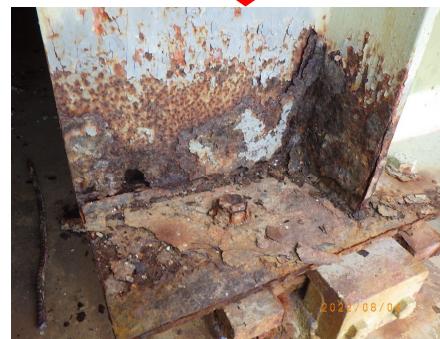
伸縮装置からの漏水発生後、点検1巡目では比較的軽度であった腐食が、点検2巡目では腐食が進行し健全度が急激に悪化

主桁端部の腐食が急速に進行
健全度（I → III-2）

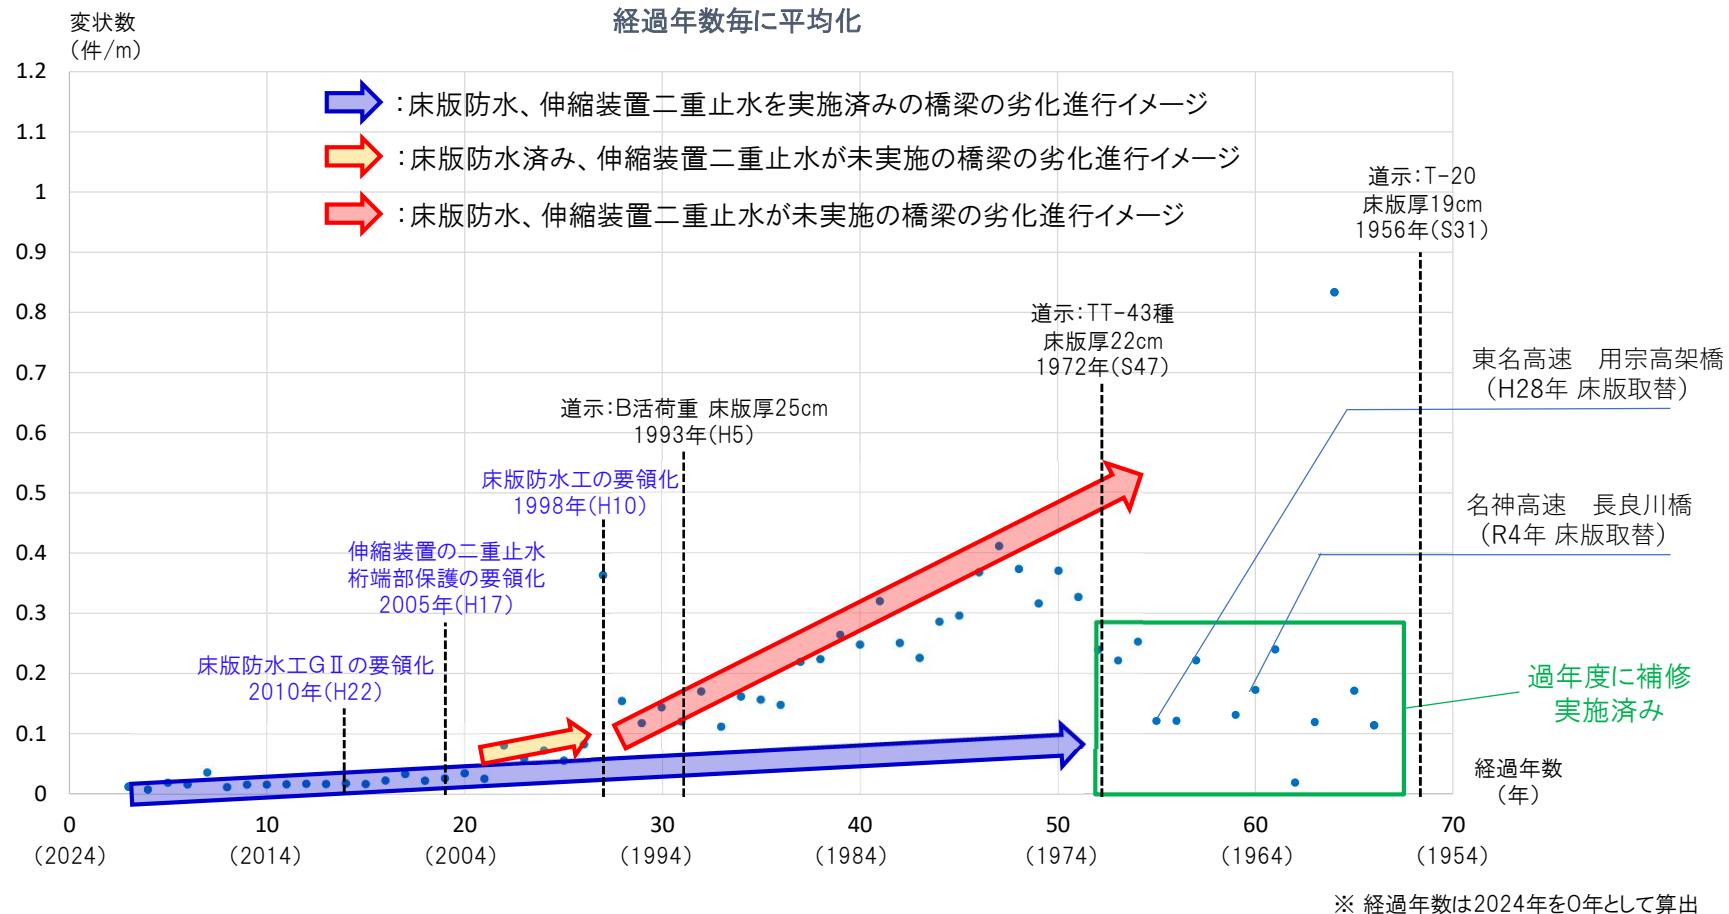
【橋梁の経過年数と変状数の関係】

→ 予防保全として、床版防水工、伸縮装置部の二重止水工、桁端部防水工を実施することにより、劣化の進行を抑えることが可能

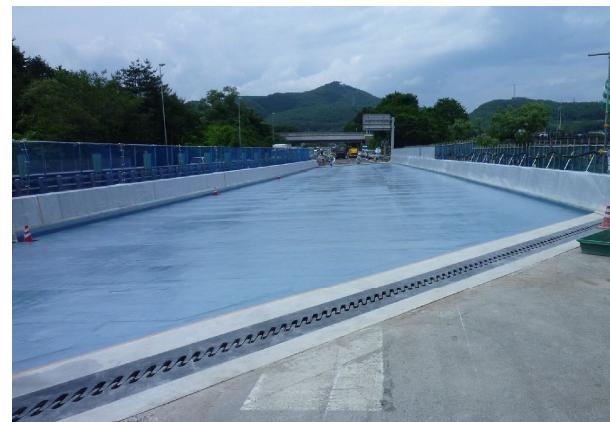
プレキャストPC床版への取替

高性能床版防水の施工

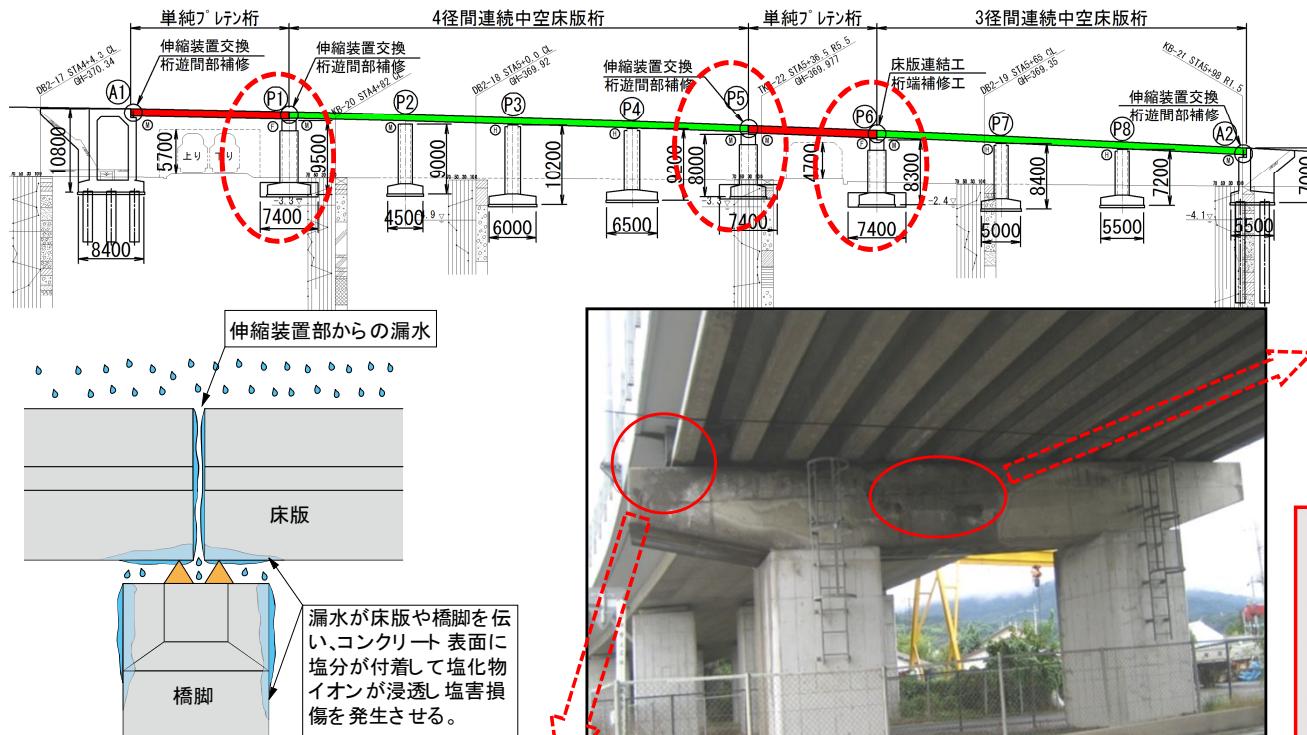
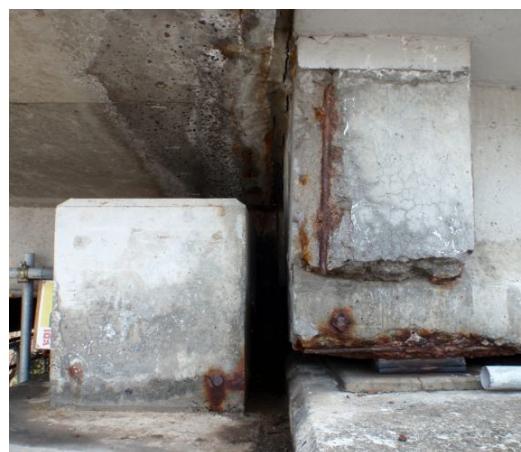
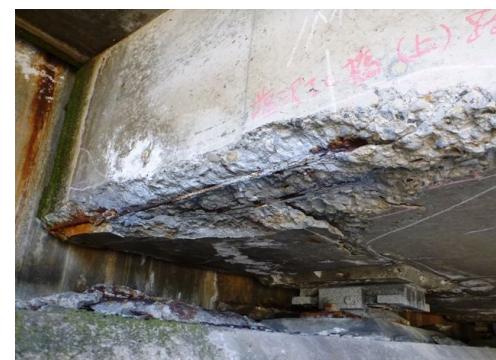
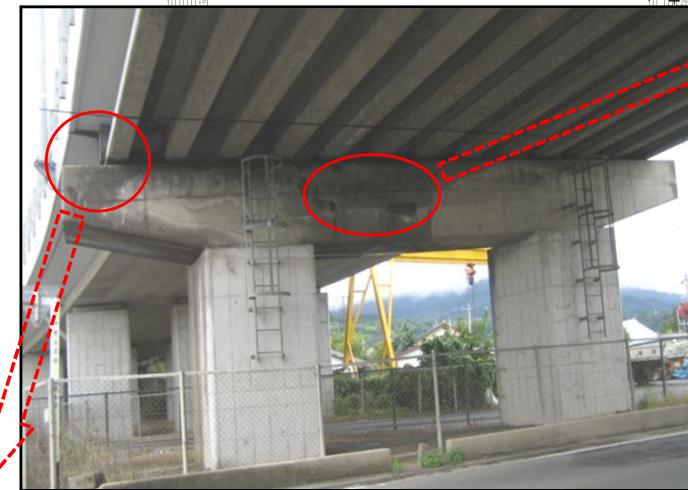
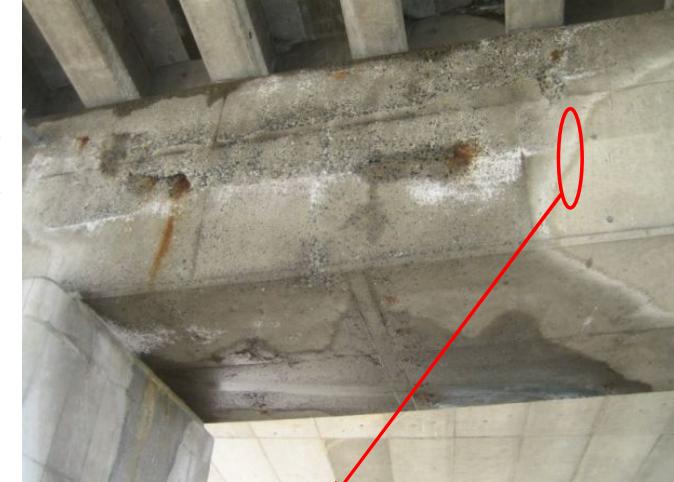
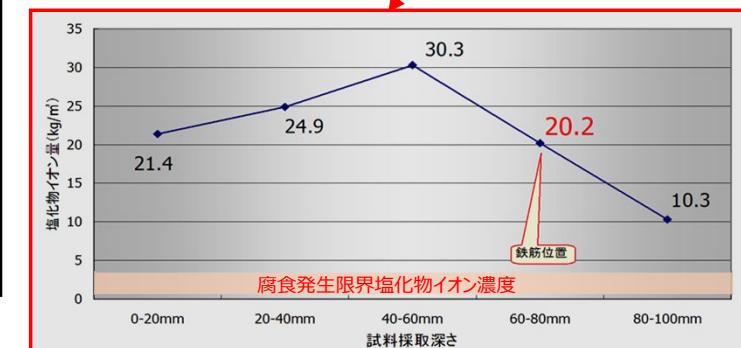
関越道 月夜野高架橋(1985年供用)

掛け違い部の橋脚が伸縮装置からの漏水により変状 (かぶりコンクリートの浮き、ひび割れ、遊離石灰、さび汁など)

- ・伸縮装置の止水工の未実施
- ・桁端部防水工の未実施

- ・P1、P5、P6橋脚を撤去、再構築による補修を実施

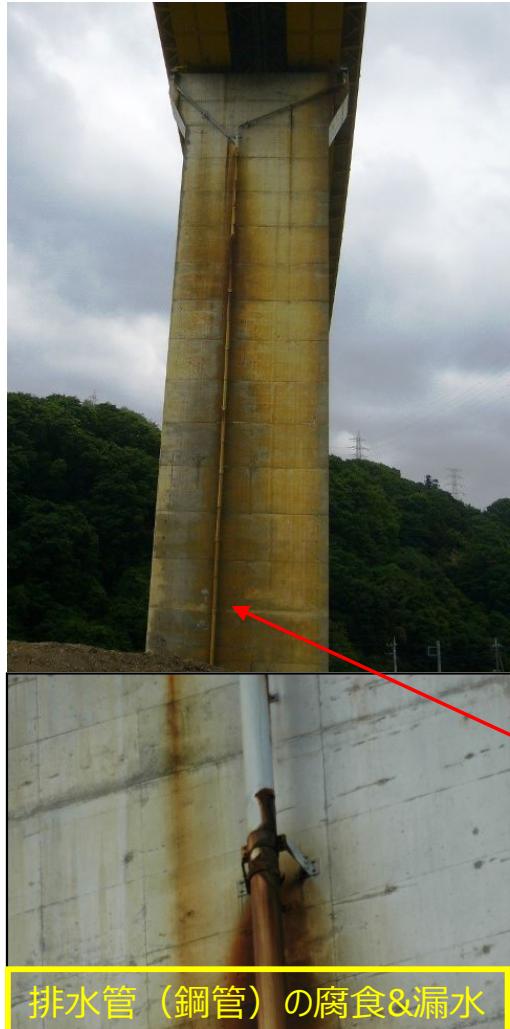
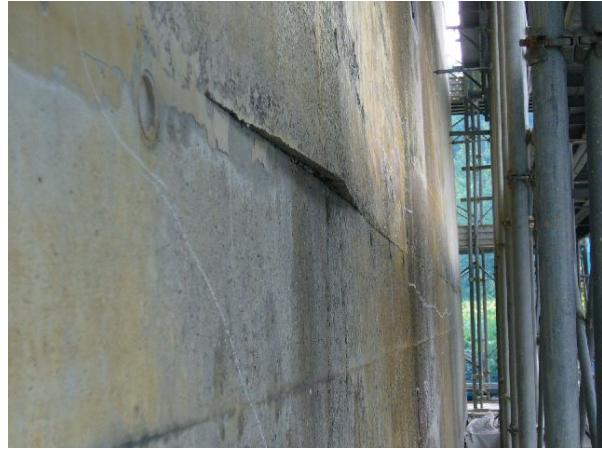
関越道 沼尾川橋(1985年供用)

鋼製排水管の損傷箇所からの漏水 (65mの高橋脚) により、橋脚本体が塩害による鉄筋腐食

かぶりコンクリートの浮き

- ・WJによる全面的なはつり・打替えを実施。

原因となった鋼製排水管を腐食・損傷しない高耐久な排水管へ取替

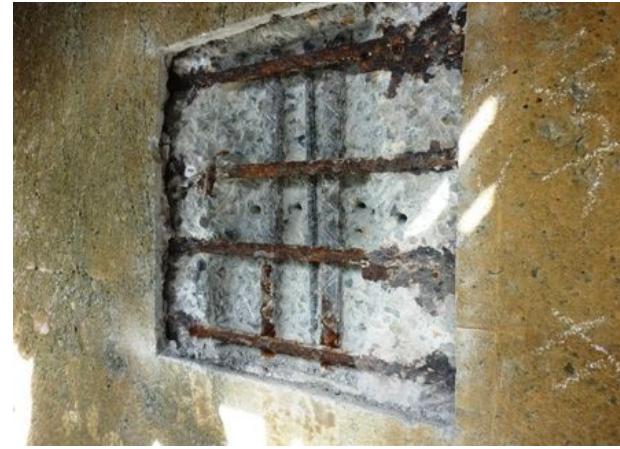
漏水部の鉄筋（断面欠損を伴う腐食）

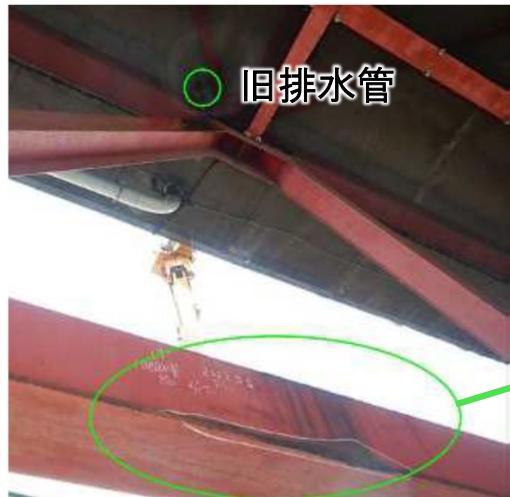
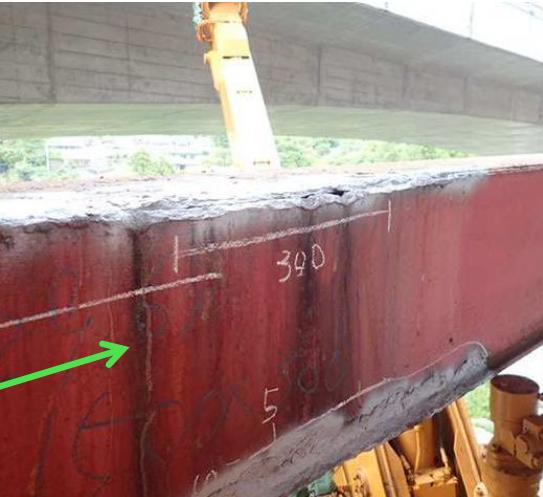
【旧排水管からの漏水による変状】

○2014年度以降の法定点検(近接目視)により、橋梁形式(トラス橋、I桁橋等)によらず、鋼橋の塗膜の劣化や腐食などの変状が進行していることが明らかになってきた

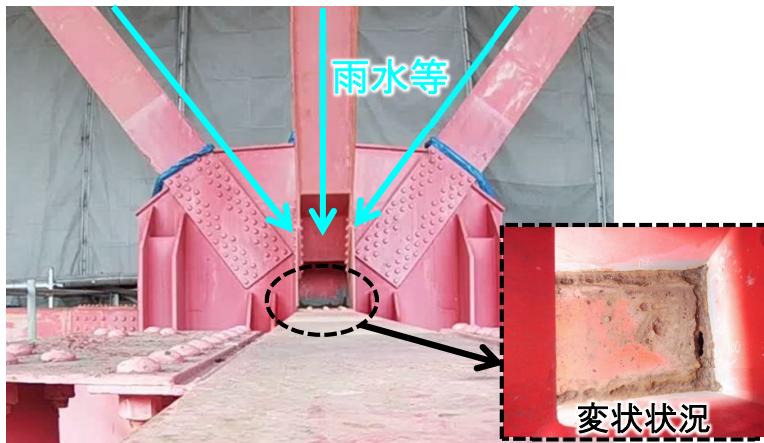
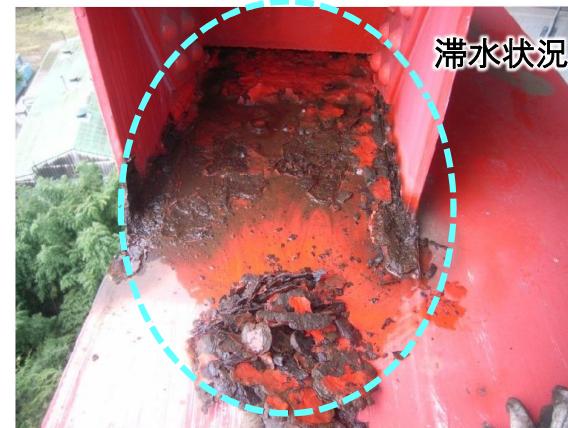
■トラス橋の格点部における変状状況

- トラス橋においては、格点部で塗膜の劣化及び腐食が急速に進行していることを確認
- 斜材や対傾構から伝った塩分を含んだ雨水等がガセットで挟まれた下弦材上に滯水することが一因
- トラス橋は、構造的に冗長性(リダンダンシー)が無く、点検し難い橋梁形式であるため対処が必要

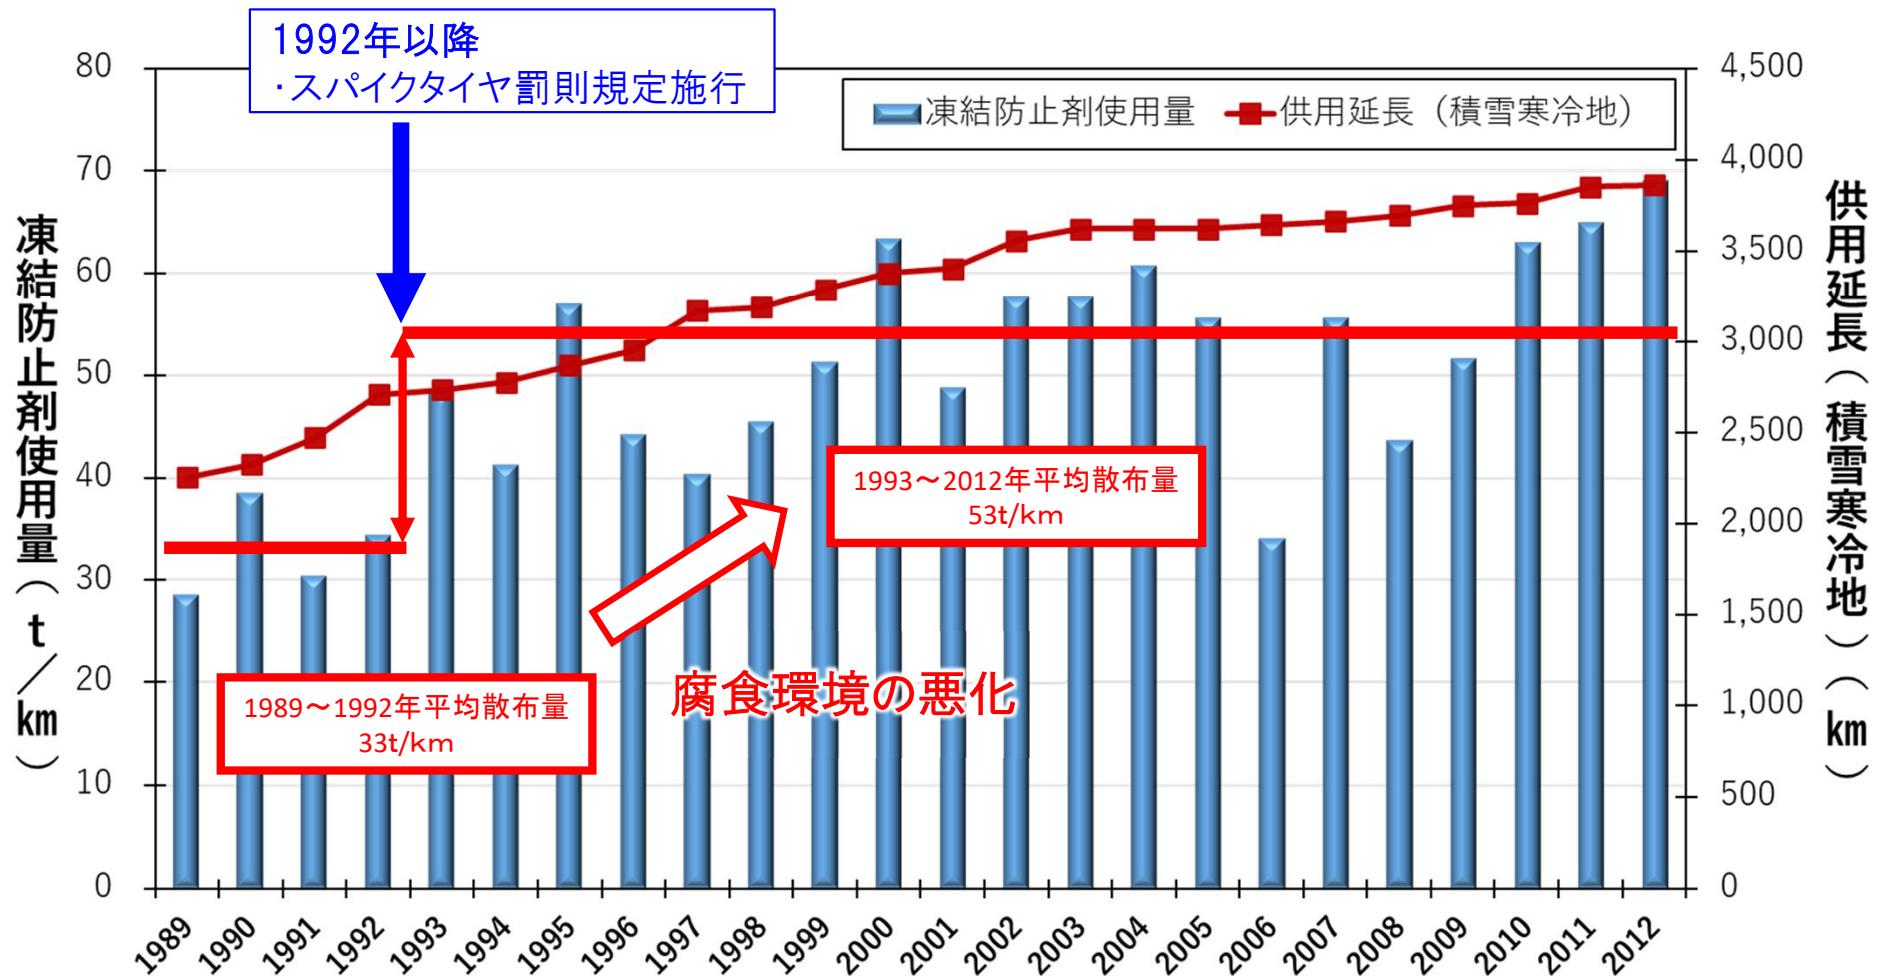
■凍結防止剤使用量の推移

- 1992年のスパイクタイヤ全面禁止※の影響を受け、凍結防止剤の散布量が増大したことにより、これまでマイルドな腐食環境であった積雪寒冷地や山間地において、過酷な腐食環境となっている
- 凍結防止剤の飛散や排水管等の破損による漏水、滯水により鋼部材に多量の塩分が付着している

※凍結防止剤使用量(t/km):1シーズンの散布量／積雪寒冷地延長

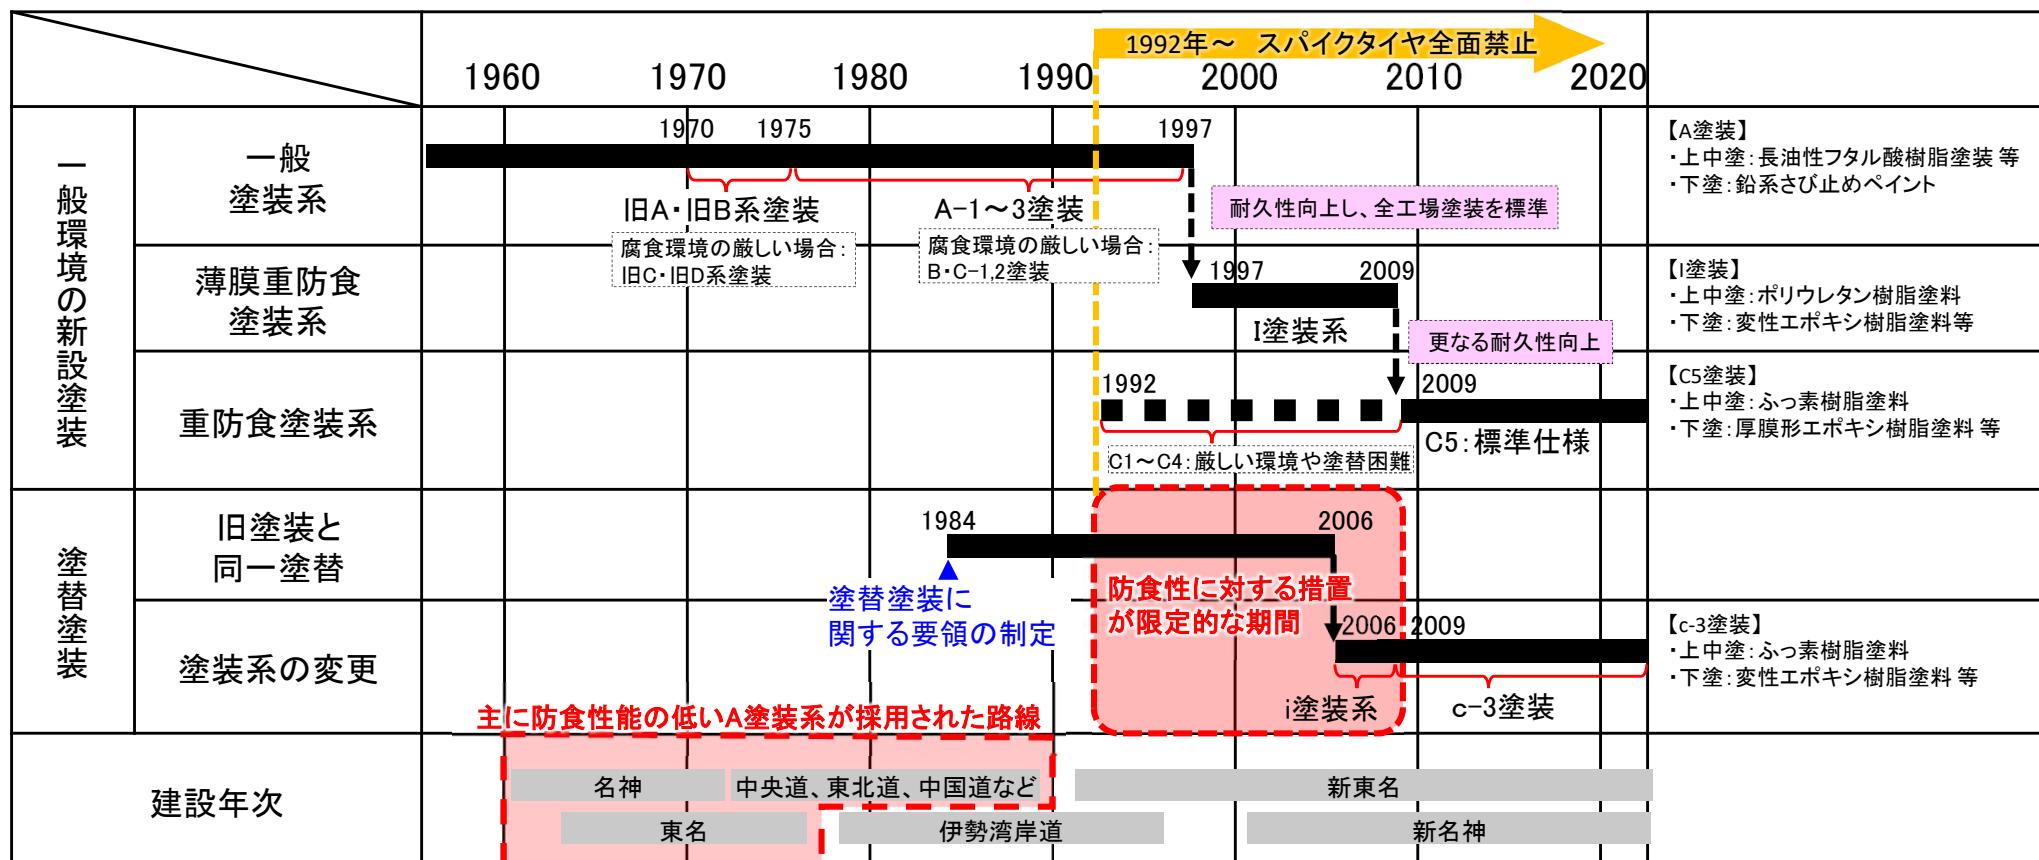
■ 塗装系の変遷

- 積雪寒冷地や山間地等の路線においては、建設時はマイルドな腐食環境(一般環境)のため、防食性能の低いA塗装系を採用
- 1984年に塗替塗装に関する要領が初めて制定され、旧塗装系と同一の塗装系での塗替えが標準とされた
- 1992年のスパイクタイヤ全面禁止により、凍結防止剤散布量が増大し腐食環境が悪化しても、架橋環境は変わらないとして、旧塗装と同等の防食性能の塗装仕様で塗替えを繰り返してきた

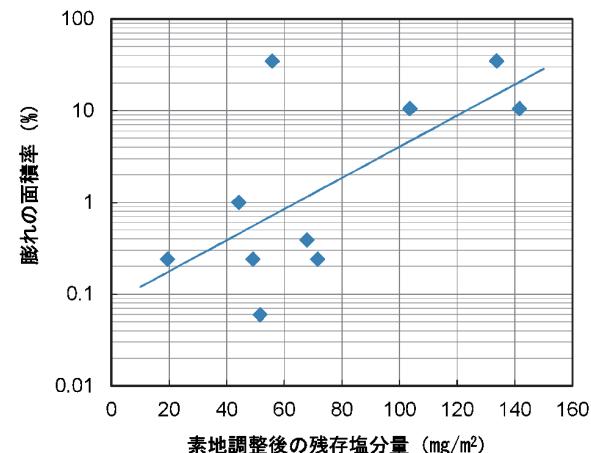
■残存塩分量と塗膜膨れの関係

- 重防食塗装の規定、素地調整程度1種の推奨等がなされるまで、付着塩分に対する措置は限定的となっており、塗膜の早期劣化リスクがあった
- 素地調整程度により、塗替時に塩分が残存するリスクが高く、残存塩分量が多い場合に塗膜の耐久性に影響する

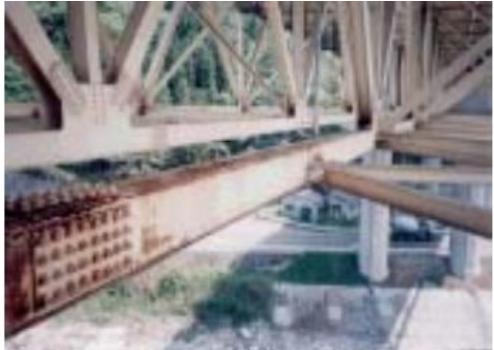
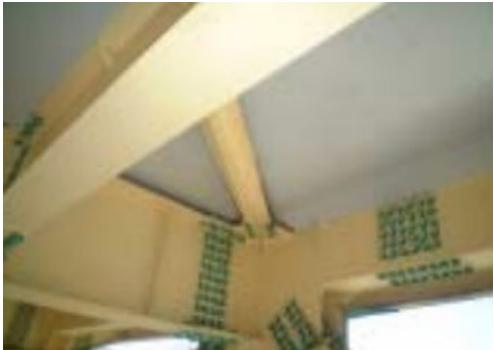
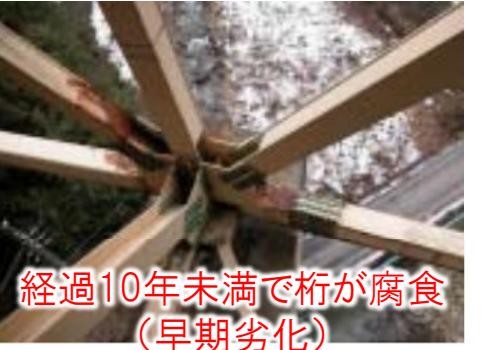
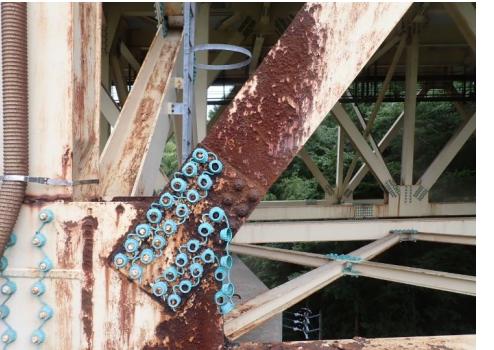
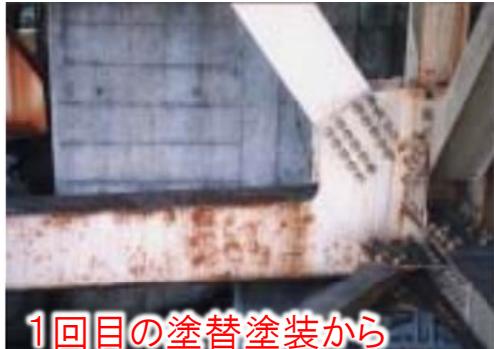
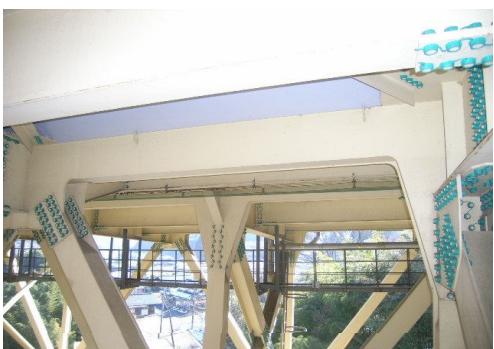
中央自動車道 阿知川橋(上り線) A1～P3

⇒過酷な腐食環境となっており、過年度の塗替えにおいて、塗膜内に塩分が残存している可能性が非常に高い。

<p>経過10年未満で桁が腐食 (早期劣化)</p>

<p>1回目の塗替塗装から 経過10年未満で桁が腐食</p>

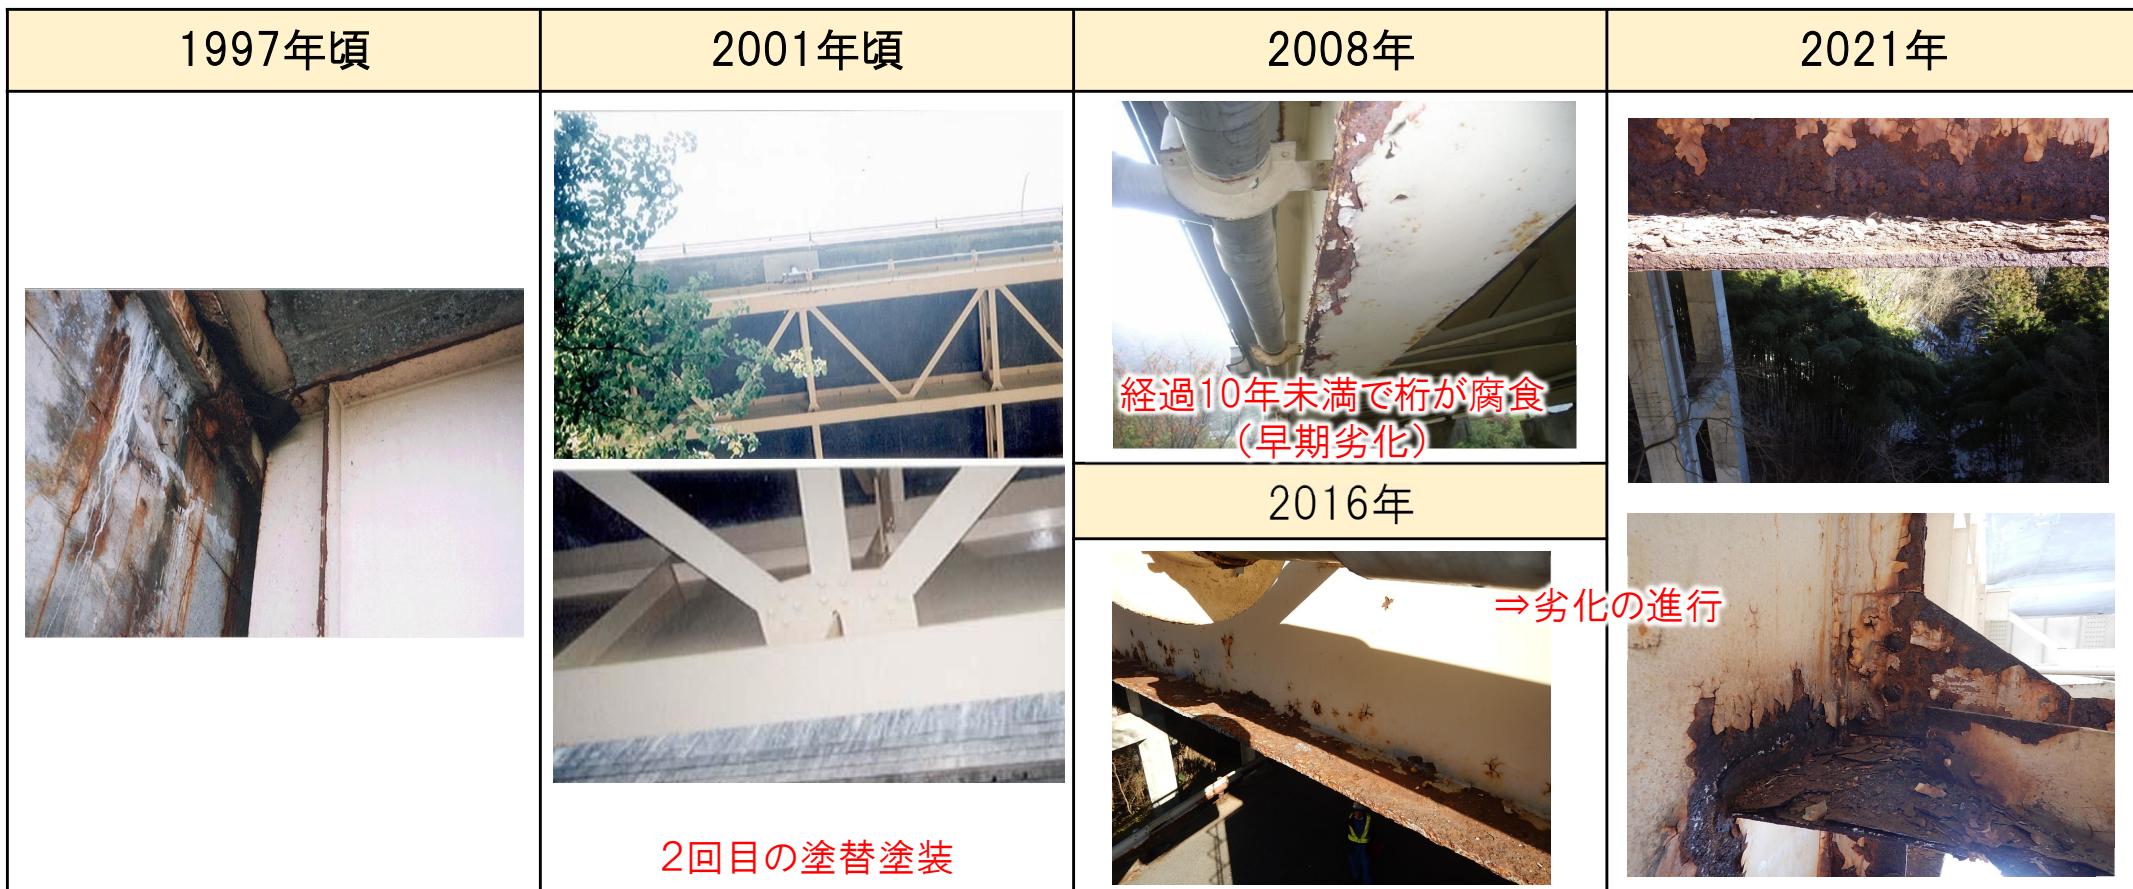
中央自動車道 漆沢川橋(下り線) A1～A2

⇒過酷な腐食環境となっており、過年度の塗替えにおいて、塗膜内に塩分が残存している可能性が非常に高い。

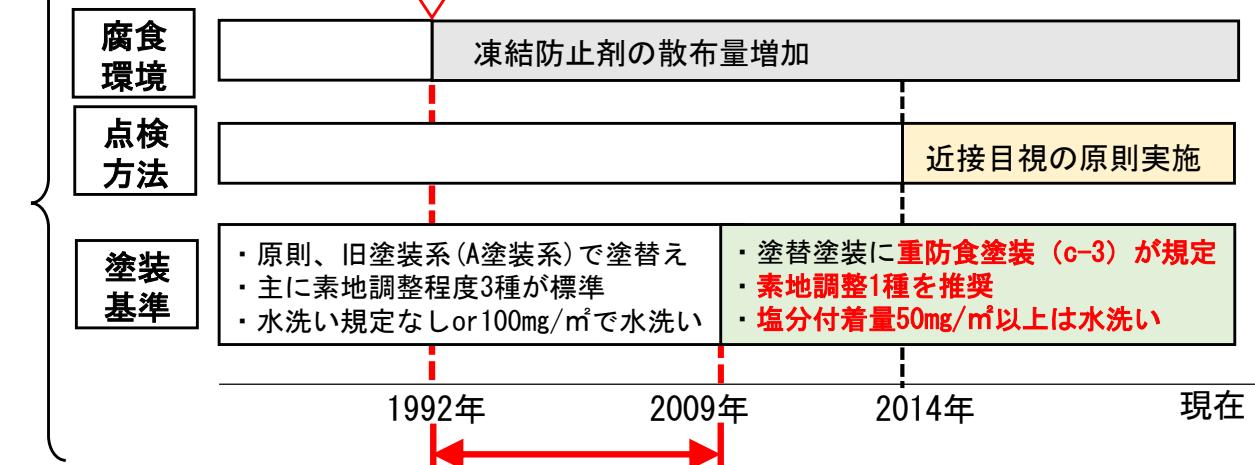
この期間の塗替塗装は塗膜の早期劣化となるリスクが高い

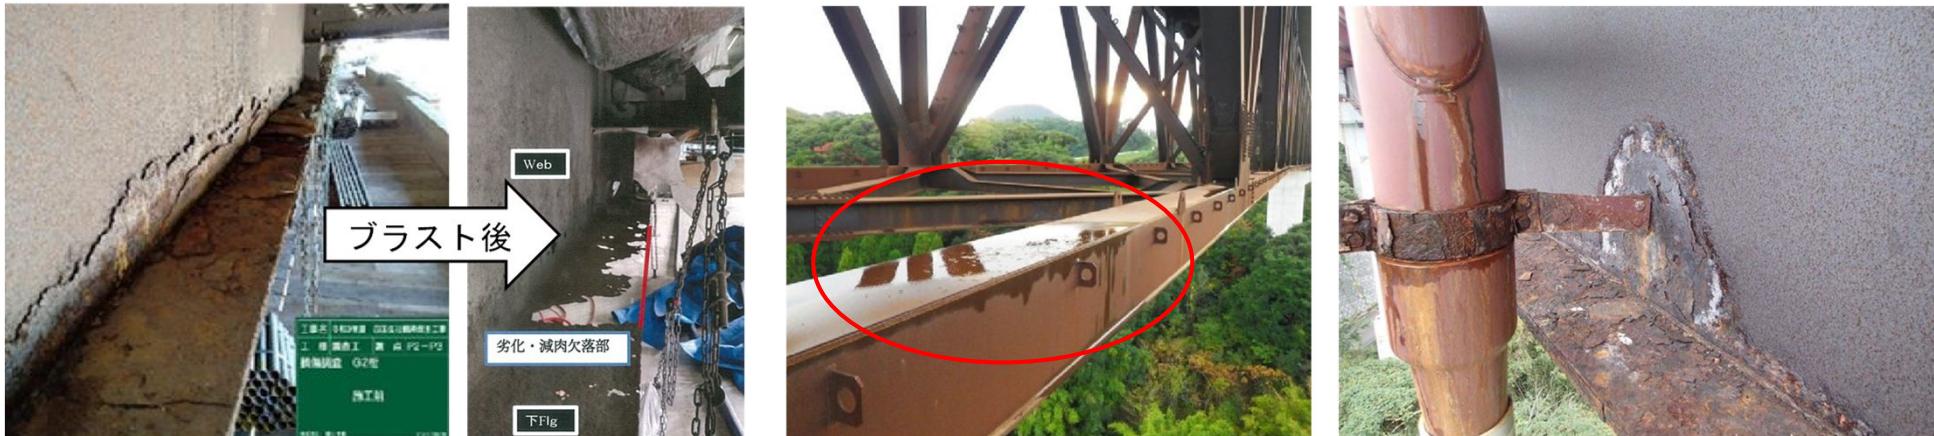
【排水管・床版からの漏水による変状】

○2014年度以降の法定点検(近接目視)により、耐候性鋼橋の腐食などの変状が進行していることが明らかになってきた

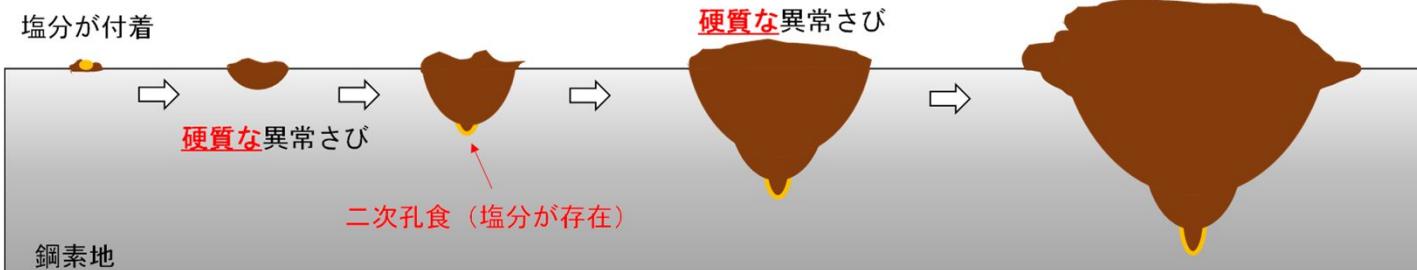
■ さびの進展メカニズム

- 耐候性鋼材は、普通鋼材に適量の銅(Cu)、リン(P)、クロム(Cr)などの合金元素を添加することで、鋼材表面に緻密なさび層(保護性さび)を形成させて腐食因子の侵入を抑制し、腐食の進行を抑制するもの
- 塩分量が多い環境や鋼材表面に湿潤状態が継続するような環境では、緻密なさび層は形成されず、著しい腐食や層状剥離さび(硬質な異常さび)が生じる
- 板厚方向に孔食が進行し、二次孔食深部に塩分を含んださびが残存する
- ひとたび異常さびが生成されると加速度的に腐食が進行するため、早急な対策が必要

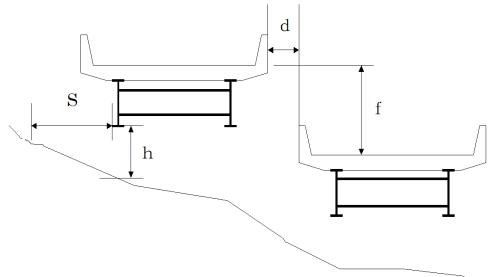
- 2005年以降、さびの安定化に影響を与える要因として、
架橋地点の地形条件や凍結防止剤散布の影響を考慮することが規定された

〔鉄の安定化に影響の可能性がある範囲〕

- ・斜面距離(S)<5m, けた下高さ(h)<2m
- ・壁高欄間隔(d)<2.5m, 高低差(f)<10m

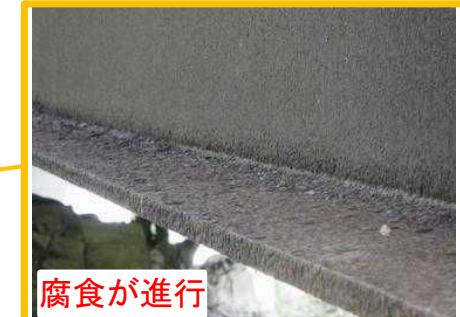
■架橋地点の地形条件 (桁と地山の近接)

- それ以前に建設され上記条件に該当する橋梁では、腐食の進行が確認されている

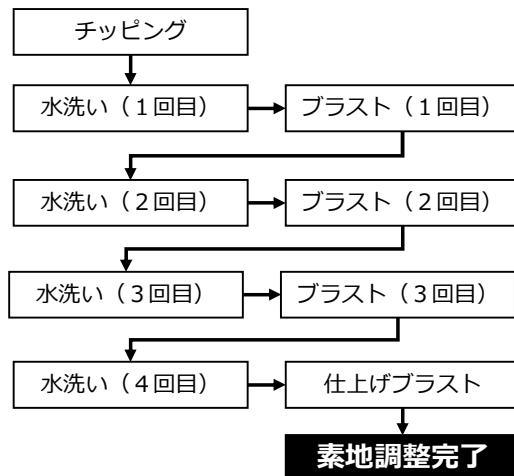
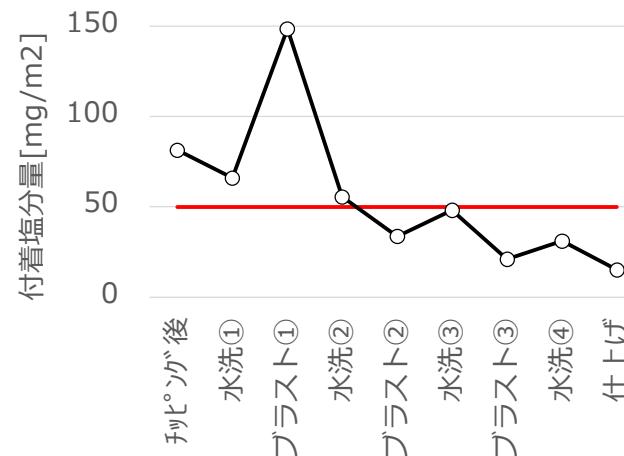
【素地調整の工程毎の付着塩分量】

- 腐食変状が生じた耐候性鋼橋の補修について、環境改善等の原因の排除が困難な場合は、該当する部位の防食方法を塗装へ変更することを規定(補修塗装)
 - 異常さびは硬質で塩分を含むことから、補修塗装規定の付着塩分量 $50\text{mg}/\text{m}^2$ 以下を満たすために、blast + 水洗いを複数回繰り返して実施する必要がある
 - 素地調整が不十分な場合、補修塗装後早期に再劣化が生じる(塗膜下腐食)

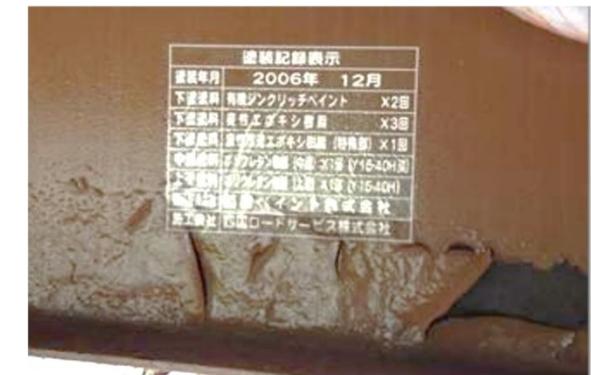
【塗膜下腐食の事例】

2006年 塗替塗装実施
その後数年で再劣化が生じた

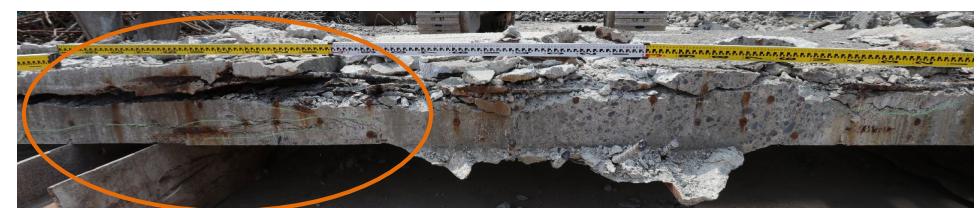
【東名阪自動車道 弥富高架橋 床版取替】

床版劣化(疲労)に加え、凍結防止剤の散布による劣化の進行がみられた。

鉄筋の腐食

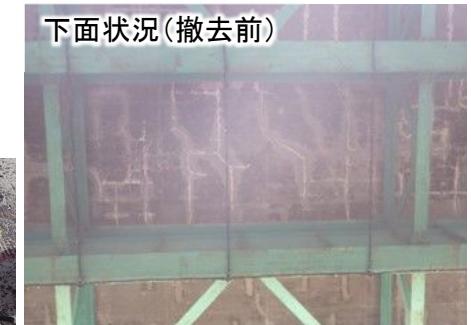
床版上面の
浮き・砂利化、土砂化
