平成23年度の降雪状況について

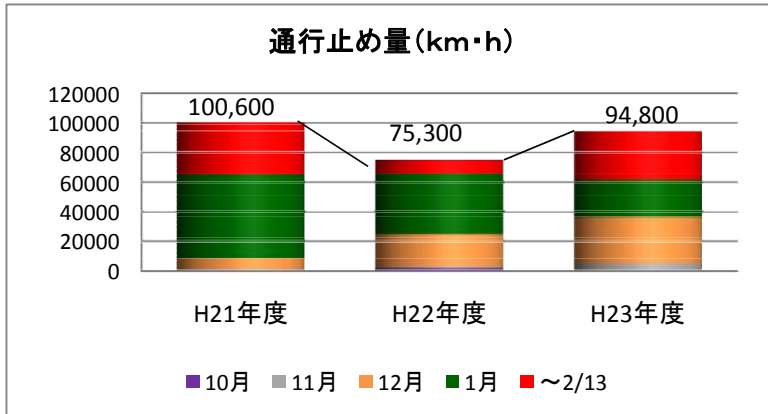
①全路線計

●降雪の影響による通行止め量は、昨年度同時期では約75,300km・hに対して、約94,800km・hとなり、昨年度と比較すると19,500km・hの増(26%)となった。

※通行止め量: 通行止めを実施した区間距離に通行止め時間を乗じた、通行止めの絶対量を表す指標。

通行止め量(km・h) = 通行止め区間距離(km) × 通行止延べ時間(h)

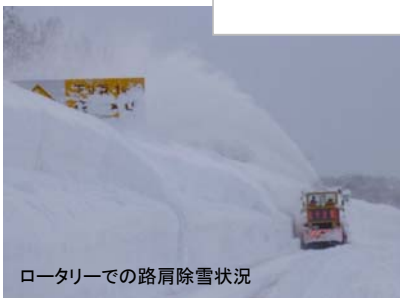
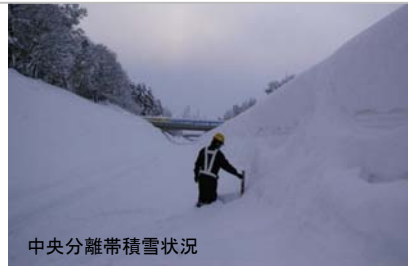
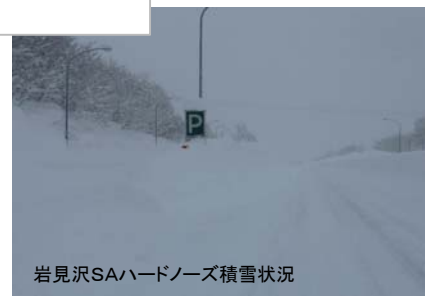
道央道岩見沢付近における状況

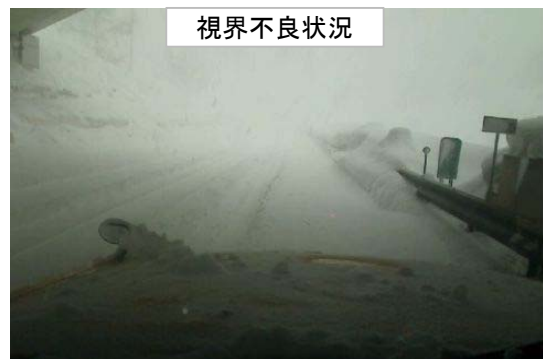
視界不良状況

視界不良による通行止め時に巡回車内より撮影
