# 東日本大震災に伴う本復旧工事進捗状況

# 東日本大震災本復旧工事の進捗状況①

## ◆本復旧概要

平成23年3月11日の東日本大震災で被害を受けた高速道路の本復旧工事は、昨年9月より順次着手し、現在最盛期を迎えている。

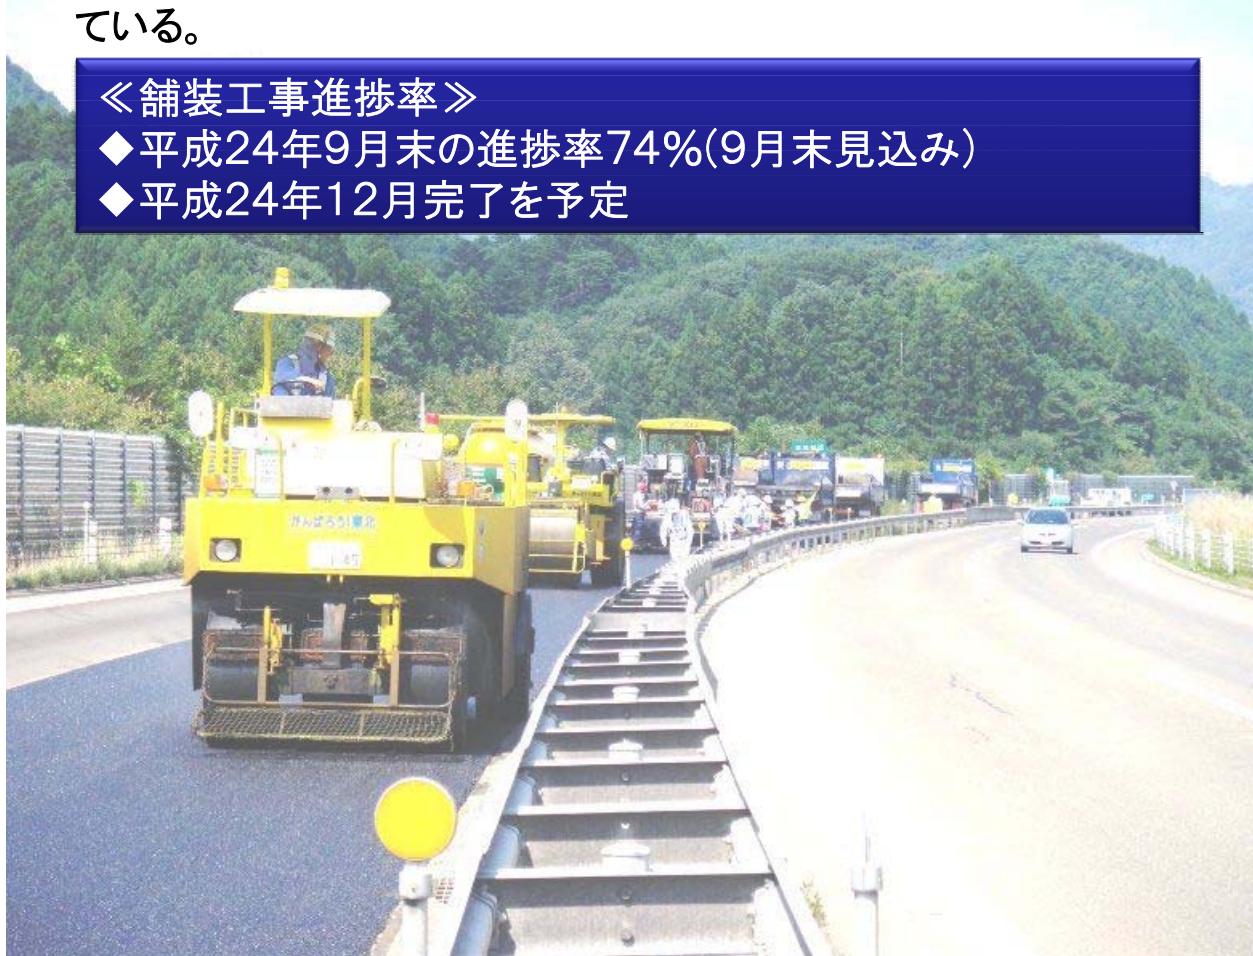
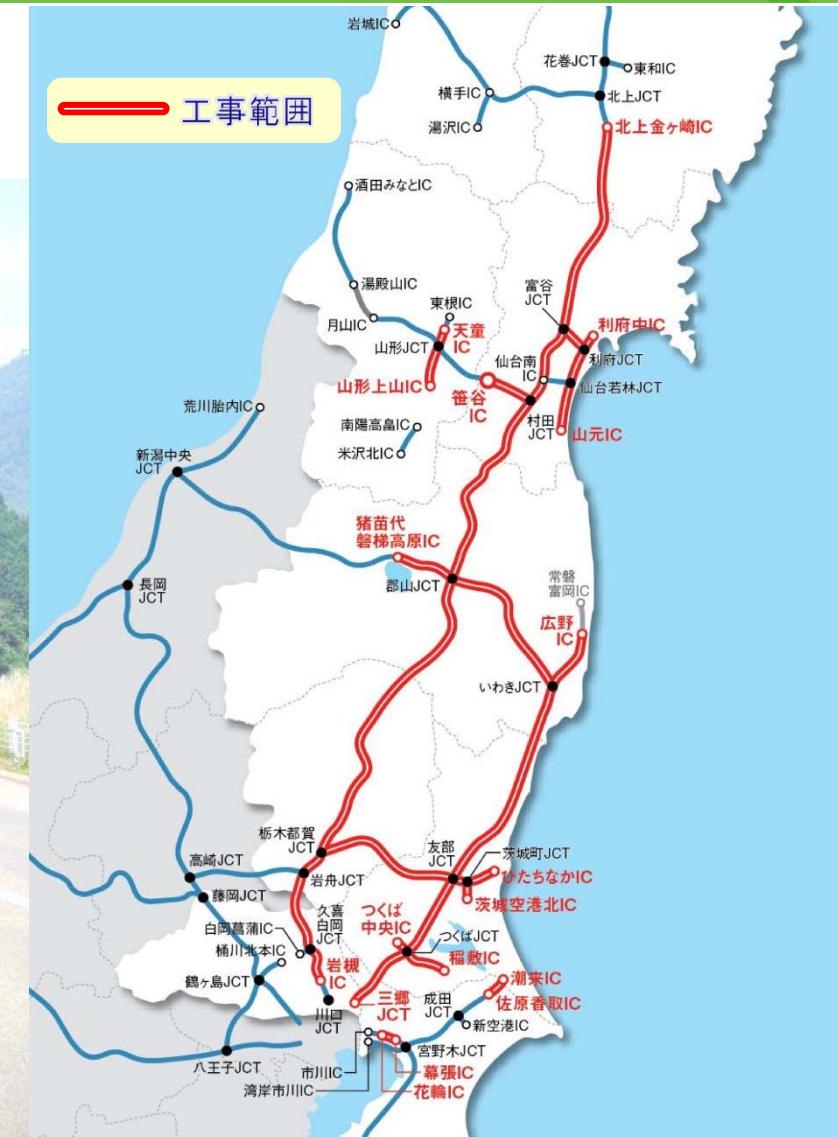
### 『舗装工事進捗率』

- ◆平成24年9月末の進捗率74%(9月末見込み)
- ◆平成24年12月完了を予定

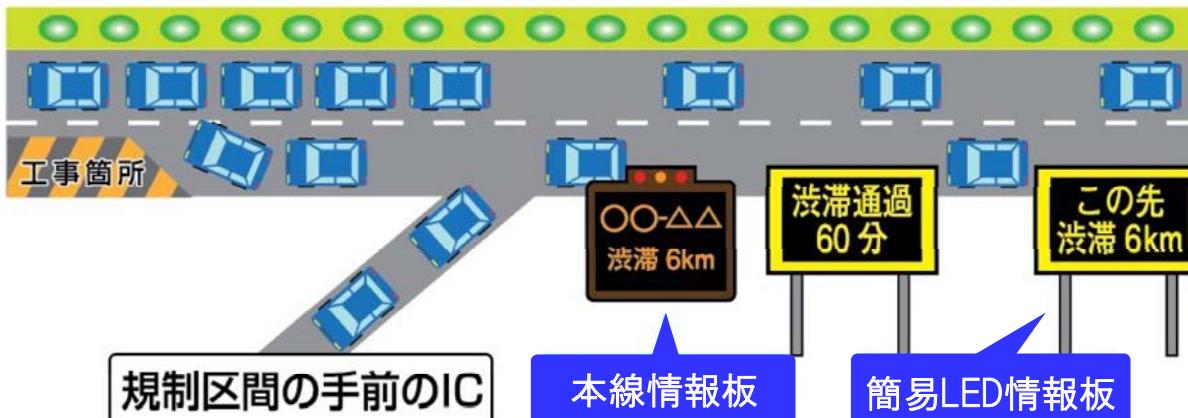
## 工事渋滞の情報提供概要

◆簡易トラカンを規制手前より約2km間隔に配置し、渋滞状況を24時間監視し、本線情報板や簡易LED情報板で渋滞状況を提供

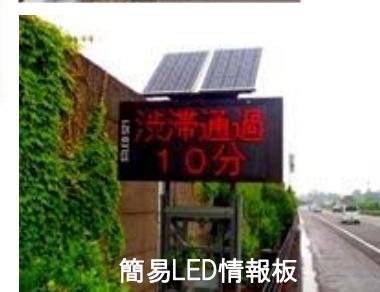
簡易LED情報板  
簡易トラカン

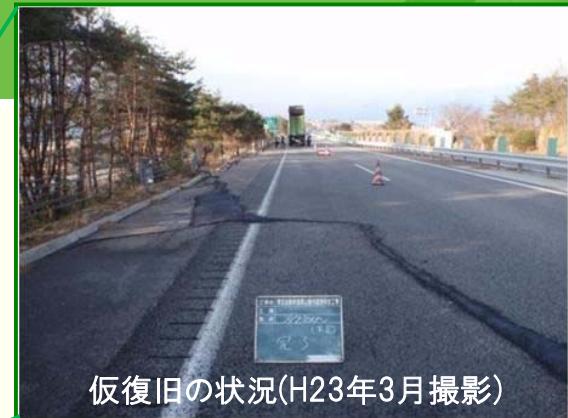
- ・震災直後の路面段差や陥没に対し、土のうや碎石を用いて緊急的に対策を行い最低限1車線を確保
- ・緊急車両や救援物資、人道支援車両など被災地への緊急交通路として確保

仮復旧の状況(H23年3月撮影)

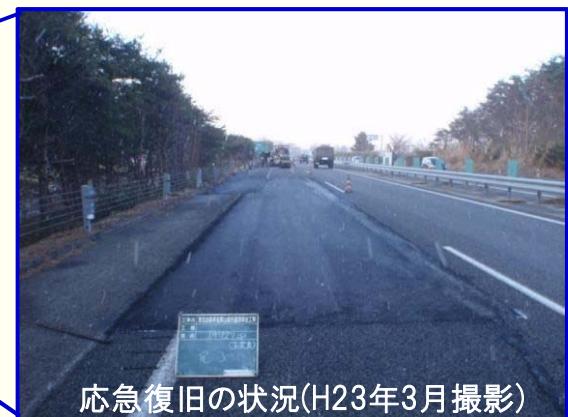
- ・構造物前後の沈下や空洞、亀裂などには路盤の置換により舗装の耐久性を確保
- ・路面の段差やうねりを密粒アスファルトでなだらかにすり付けることにより走行環境を確保

応急復旧の状況(H23年3月撮影)

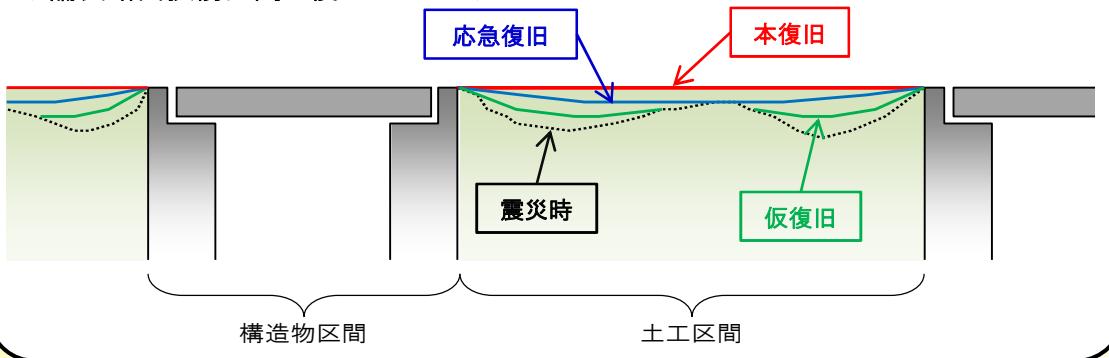
### ◆舗装路面損傷区間の復旧イメージ◆

- ・本復旧(完成形の復旧)は、現状の縦断線形要素を考慮したすり付け勾配で復旧

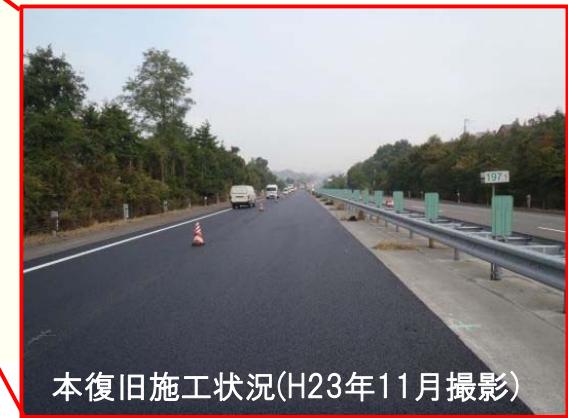
本復旧施工状況(H23年11月撮影)
