E16 横浜横須賀道路 逗子ICのり面崩落に伴う対応状況

1. 被災概要

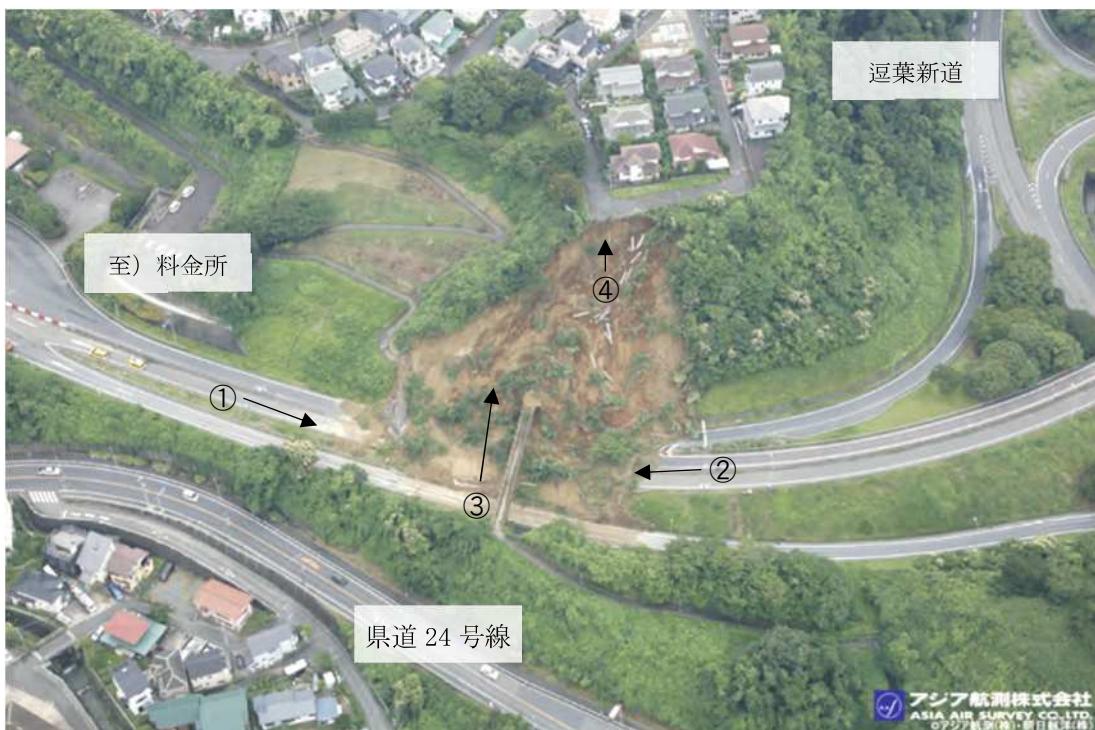
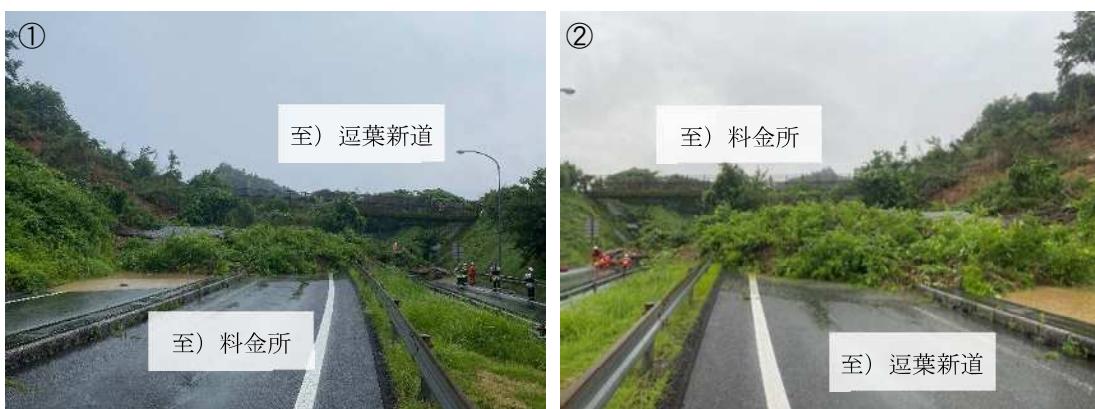
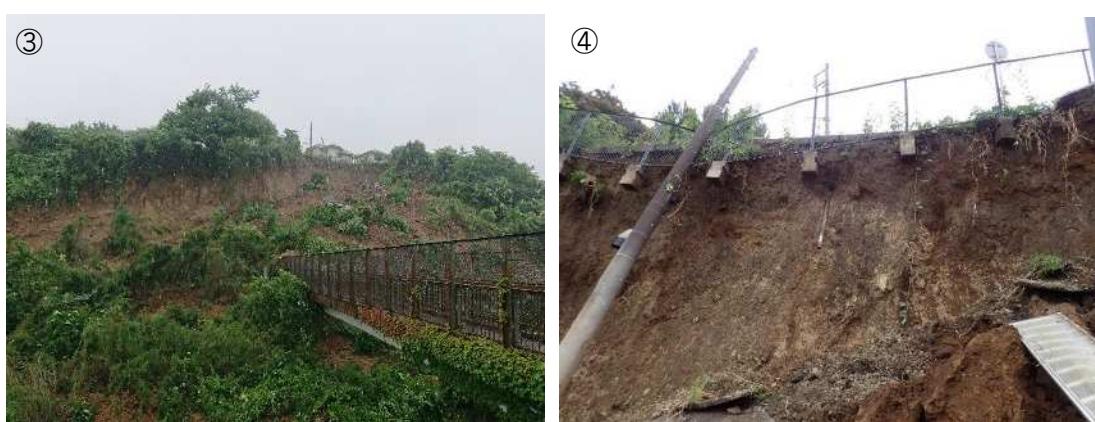
【被災状況】

- ・発災日時：令和3年7月3日（土）8時頃
- ・被災力所：横浜横須賀道路 逗子IC
- ・崩落規模：のり長40m×深さ4.5m×延長40m（約7,000m³）
- ・第三者被害：関係車両1台、負傷者1名（軽傷）

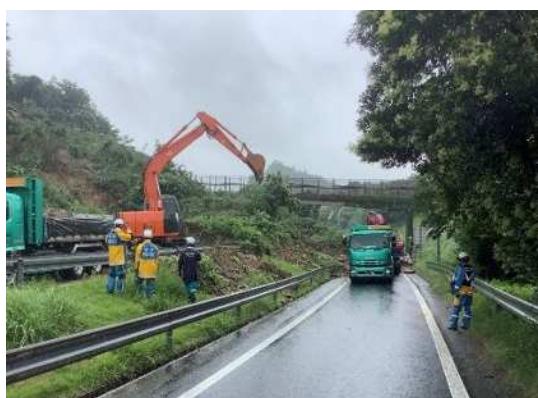
【応急復旧状況】

- ・崩落のり面から離隔があるHランプ（県道方面から高速道路へのオンランプ）の土砂を搬出
- ・発災から約38時間後の7月4日（日）22時にHランプを使用して、県道方面との出入を可能とする緊急車両用通行路を確保

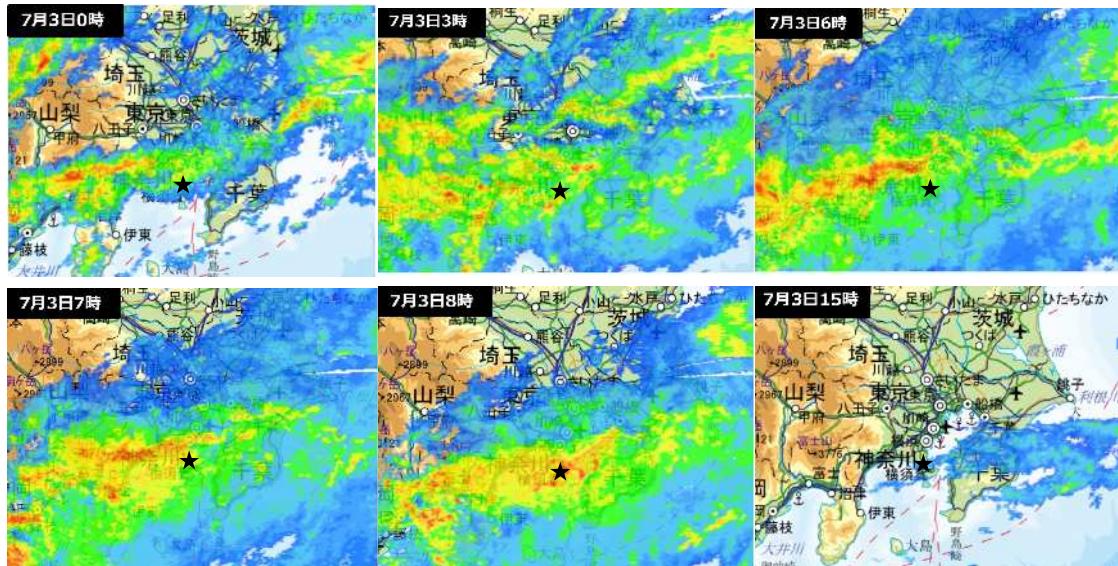
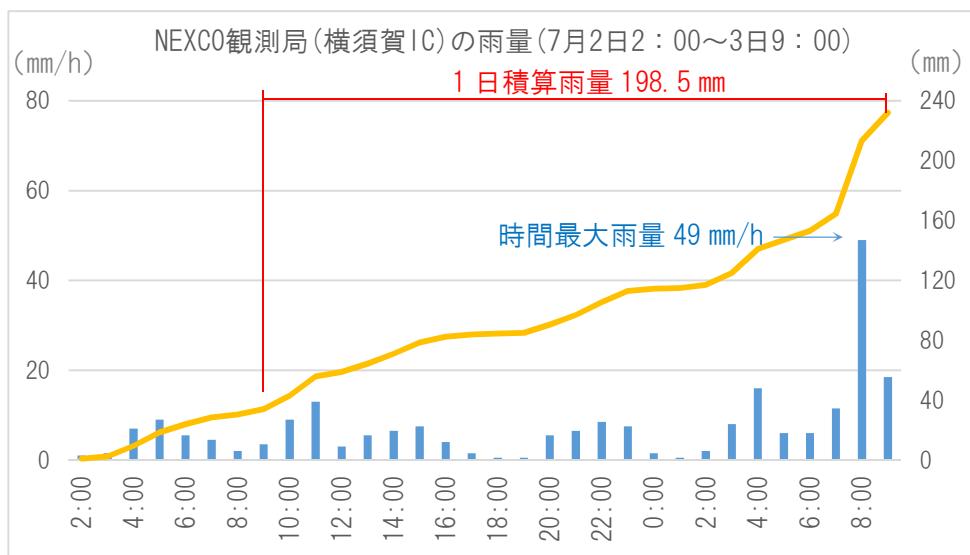
【気象レーダー】

- ・災害発生箇所近傍で今回観測された連続雨量（1日積算雨量、2日9時～翌9時）は、198.5 mmと過去10年間で最多
- ・降り始めから降り終わりに至る4日間の累計降水量（30日9時～4日9時）が353.5 mmと過去10年で最多

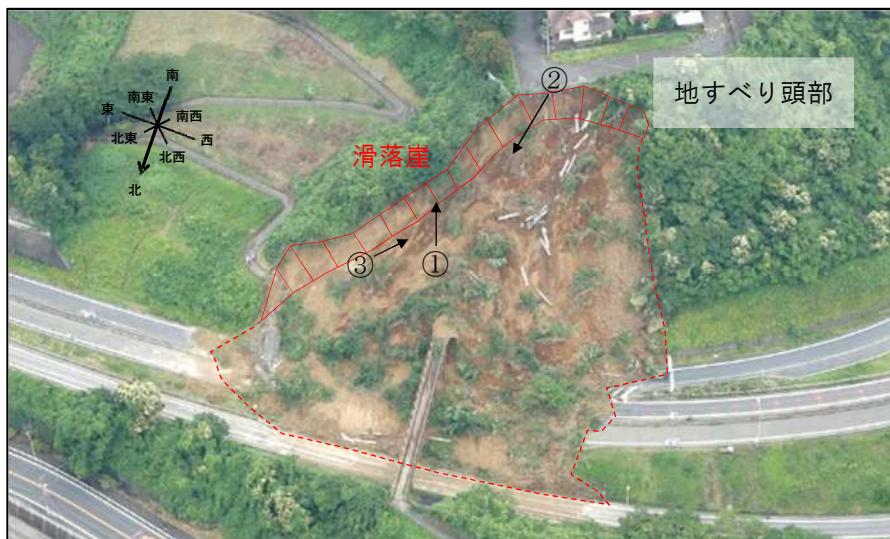
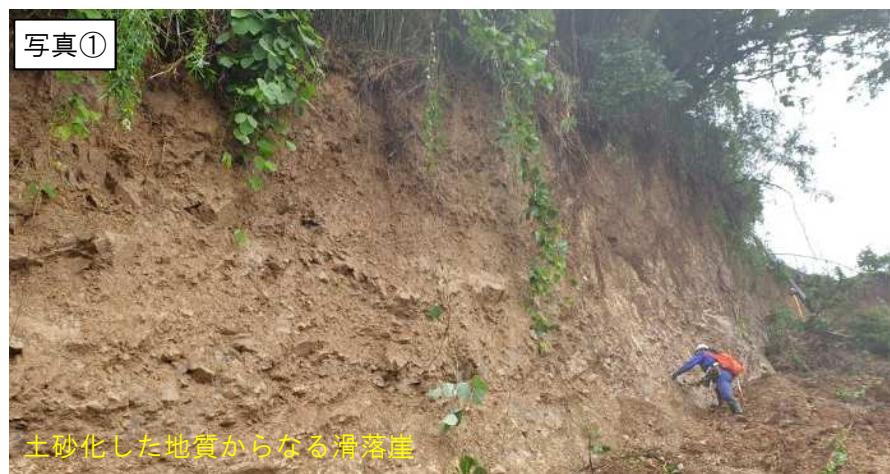
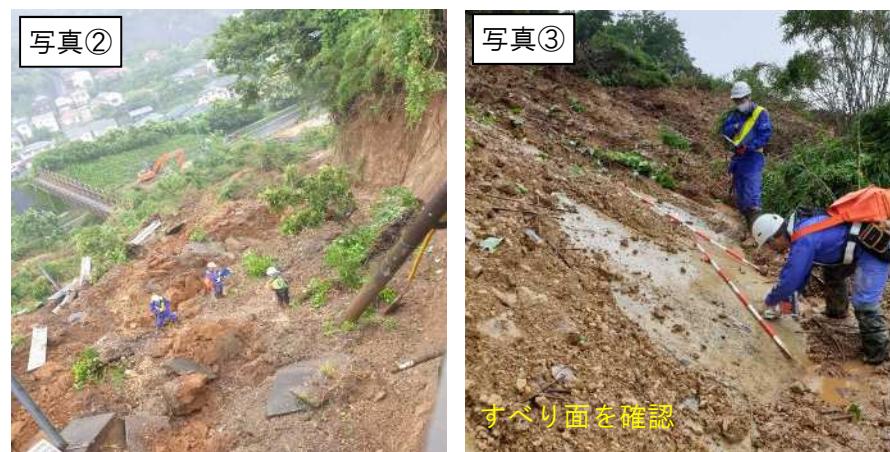
4. 現地状況（R3.7.16 逗子IC災害復旧に関する検討委員会）

- ・当該のり面は、泥岩砂岩が互層状に分布しており、切土面に対して流れ盤となる地質構造をしている。この流れ盤に沿ってすべり面と思われる平滑面が確認された
- ・今回の土砂崩落は、豪雨により流れ盤上の地下水位が上昇し、のり面が不安定になって発生したものと推察される

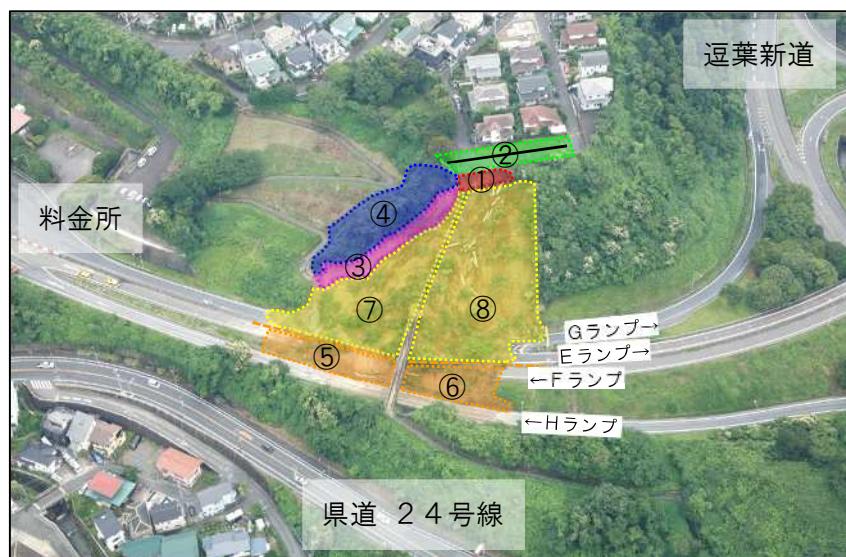
【応急復旧概要】

- ・①③のり面上部の崩落防止のため、のり面保護などを施工
(ファイバー入りモルタル吹付け・水抜き孔設置など)
- ・②住宅地側の安全確保のため抑止工を施工
- ・⑤⑥Fランプに堆積している崩落土砂の排土、ランプ暫定運用時の安全対策の施工（防護工：土留め工など）
- ・④作業の安全確保のため、のり面上部の不安定土塊を撤去
- ・⑦⑧のり面に堆積している土砂の排土

このため、住宅地及び作業時の安全確保を最優先とした上で、土留め壁の設置や崩落土砂撤去等を行うことで概ね3ヶ月を目途に暫定的に逗子ICが利用再開となるよう応急復旧を進める方針。
