[2/13福島県沖地震] E6常磐道 (相馬IC~新地IC) 切土のり面崩落

別紙

R3.2.14 15:00現在

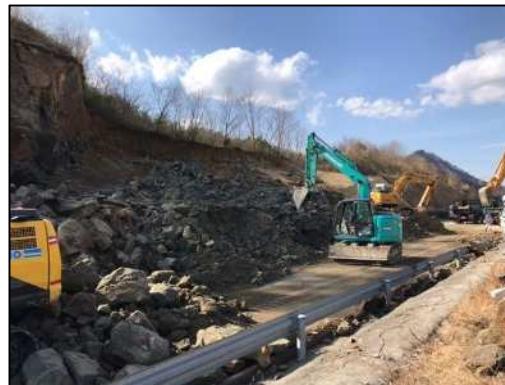
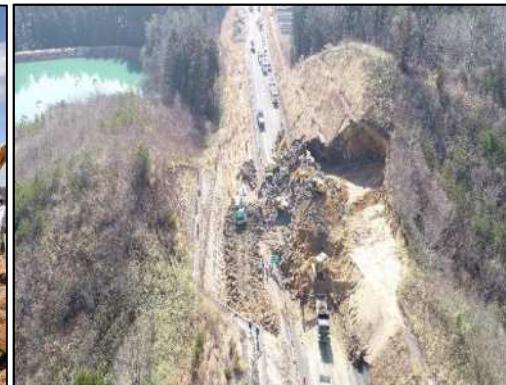
【作業状況】

○現場体制 : バックホウ 7台

ダンプトラック 32台

○作業状況 : 崩落土砂および岩塊を搬出中

- 土砂を排土する作業ヤードが狭い中、最大限の機械を投入し土砂撤去作業中
- 速やかに緊急車両の通行路確保を目指す
- 土砂撤去作業完了後、大型土のう設置、ブルーシート設置、舗装補修を行い早期の通行止め解除を目指す

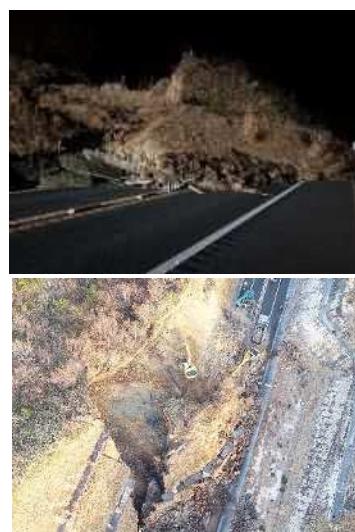
【被災状況】

被災箇所 : E6常磐道 (相馬IC~新地IC) 268.9KP

地震発生日時 : 2月13日 (土) 23時07分

崩落規模 : 幅70m×高さ15m×奥行10m (約5,000m3)
