令和3年2月14日
東日本高速道路株式会社
東北支社

**E6 常磐自動車道(相馬IC～新地IC)における切土のり面崩落について
(2月14日(日)15時00分発表)**

[2/13福島県沖地震] E6常磐道 (相馬IC~新地IC) 切土のり面崩落

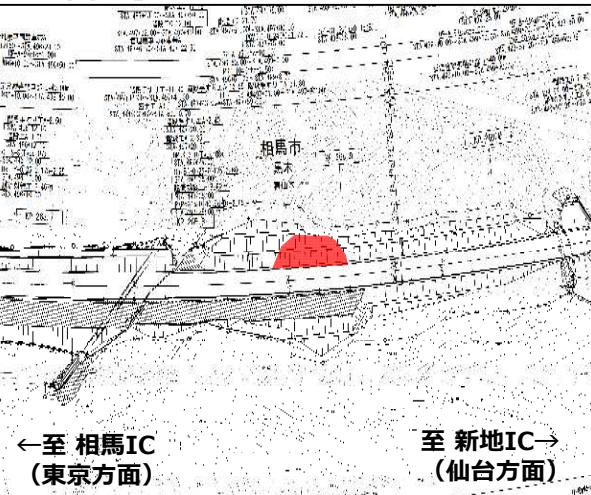
【平面図】

被災箇所 : E6常磐道 (相馬IC~新地IC) 268.9KP
地震発生日時 : 2月13日 (土) 23時07分
崩落規模 : 幅70m×高さ15m×奥行10m (約5,000m3)

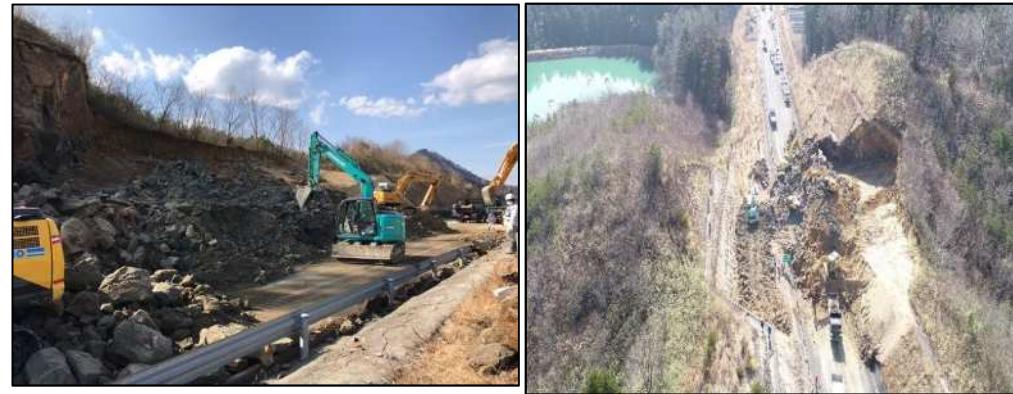
【作業状況】

- 現場体制 : バックホウ 7台
ダンプトラック 32台
- 作業状況 : 崩落土砂および岩塊を搬出中

- 土砂を排土する作業ヤードが狭い中、最大限の機械を投入し土砂撤去作業中
- 速やかに緊急車両の通行路確保を目指す
- 土砂撤去作業完了後、大型土のう設置、ブルーシート設置、舗装補修を行い早期の通行止め解除を目指す

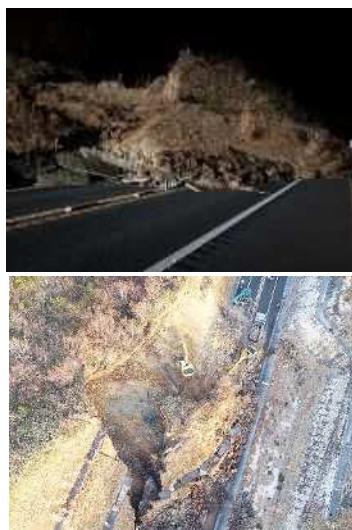
【被災状況】

昨日発生した福島県沖の地震の発生に伴い、E6 常磐自動車道(相馬IC～新地IC)の本線脇のり面が大規模に崩落しており、現在土砂等の排除作業を行っております。詳しくは別紙をご確認ください。
