## &lt;事象概要&gt;

被災箇所 : E6常磐道（相馬IC～新地IC）268.9KP  
 地震発生日時 : 2月13日（土）23時07分  
 崩落規模 : 幅70m × 高さ15m × 奥行10m（約5,000m<sup>3</sup>）  
 人的被害 : 無し（警察および消防の確認により）

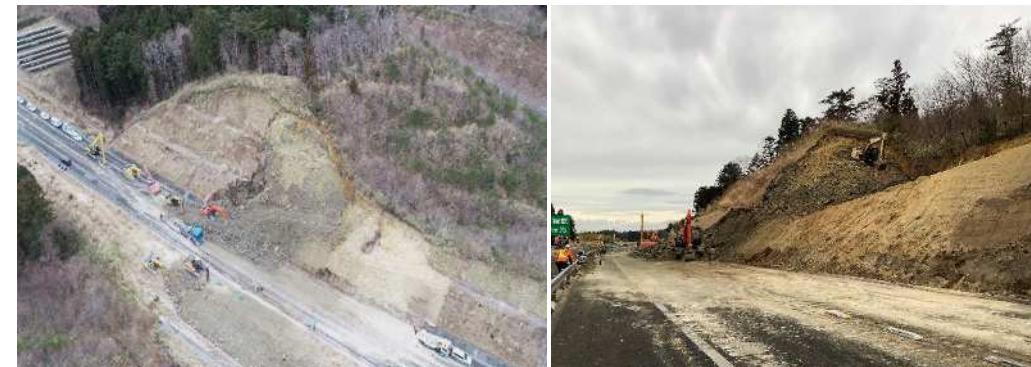
## 【作業状況】

○現場体制 : バックホウ7台  
 ブレーカー1台  
 ダンプトラック32台

○作業状況 : 亀裂が見られる残存岩塊の撤去および搬出中

○被災直後から土砂の撤去作業を鋭意行い、昨日（2月14日）18時には片側1車線での緊急車両の通行を確保

○引き続き、残る土砂撤去を進めるとともに、法面の安全性について有識者の意見を伺いながら必要な対策を実施した上で、今週半ばまでには一般開放する予定
