令和3年2月15日
東日本高速道路株式会社
東北支社

E6 常磐自動車道(相馬IC～新地IC)における切土のり面崩落について (2月15日(月)11時00分発表)

・別紙【被災概要】

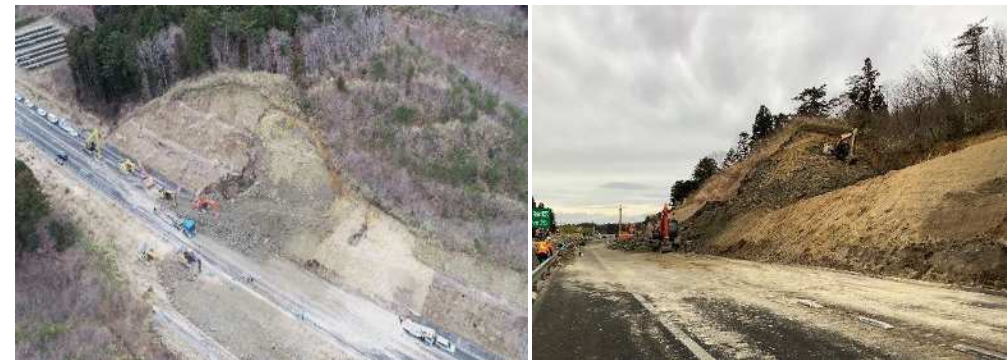
【作業状況】

○現場体制 : バックホウ7台
 ブレーカー1台
 ダンプトラック32台

○作業状況 : 亀裂が見られる残存岩塊の撤去および搬出中

- 被災直後から土砂の撤去作業を鋭意行い、昨日（2月14日）18時には片側1車線での緊急車両の通行を確保
- 引き続き、残る土砂撤去を進めるとともに、法面の安全性について有識者の意見を伺いながら必要な対策を実施した上で、今週半ばまでには一般開放する予定
