東日本高速道路株式会社

## E6 常磐自動車道(相馬IC～新地IC)における切土のり面崩落について (2月16日(火)11時00分発表)

## <事象概要>

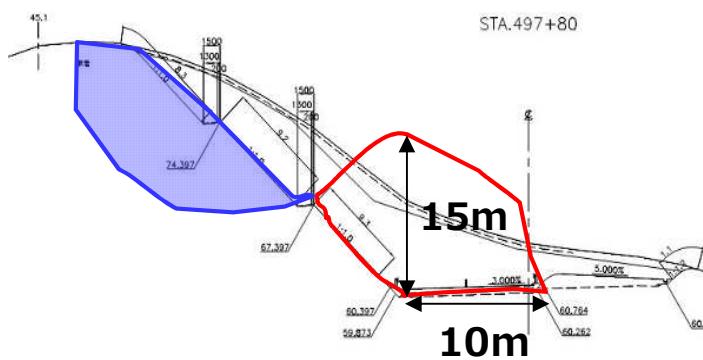
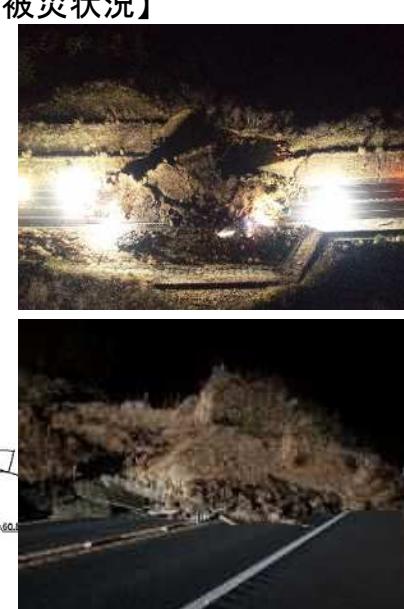
### 【横断図】

崩落規模 : 幅70m × 高さ15m × 奥行10m (約5,000m<sup>3</sup>)

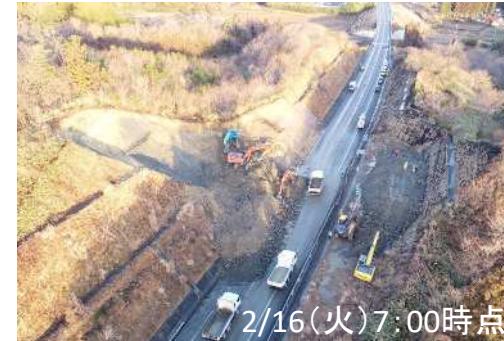
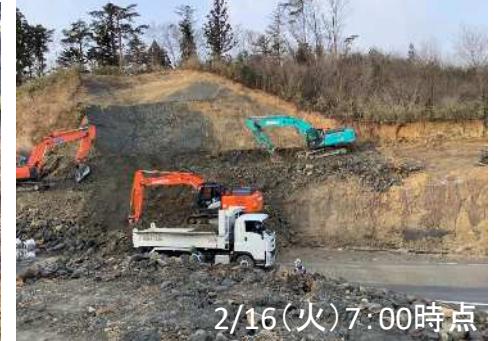
### 【作業状況】

○作業状況 : 被災直後から土砂の撤去作業を実施  
現在、亀裂が見られる残存岩塊の撤去・搬出中

2/16(火)7:00時点
