<事象概要>

被災箇所 : E6常磐道(相馬IC~新地IC)
暫定2車線区間 268.9KP

崩落規模 : 幅70m × 高さ15m × 奥行10m (約5,000m³)

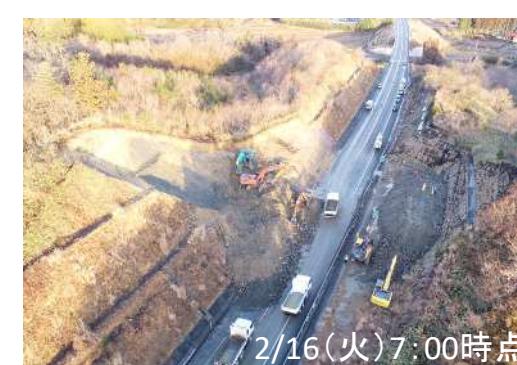
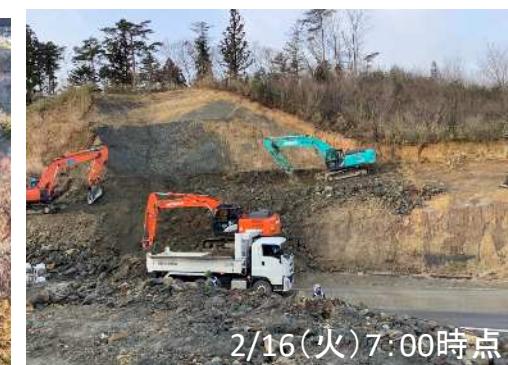
【作業状況】

○作業状況 : 被災直後から土砂の撤去作業を実施
現在、亀裂が見られる残存岩塊の撤去・搬出中

2/16(火)7:00時点

○有識者の意見を踏まえて必要な対策を実施した上で、17日(水)中に、通行止めを解除する予定。
