令和8年2月20日  
東日本高速道路株式会社  
関東支社

## C3 東京外環自動車道 内回り 戸田東IC～美女木JCT間の ネット垂れ下がりによる車両への接触事象について

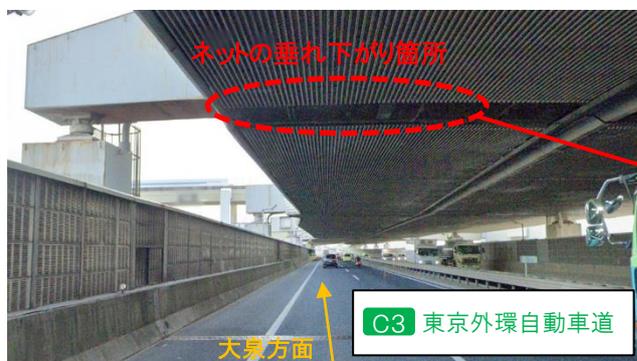
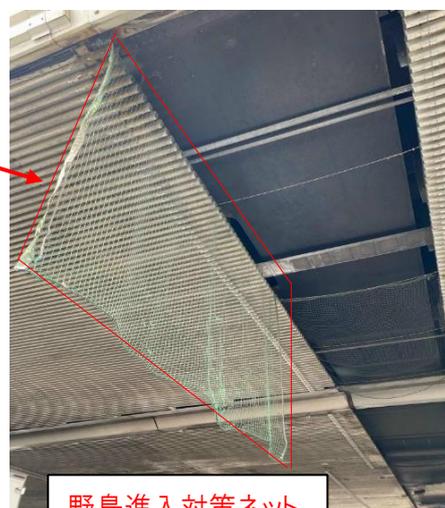
高速道路橋梁部の野鳥進入対策として設置しているネットが一部垂れ下がり、高架下の走行車両に接触しました。

野鳥進入対策ネット  
4m×2m

ネットを固定するバンドが、何らかの理由により外れたものです。

ネットの撤去作業は完了しております。また、周辺に同様の箇所がないか確認しております。

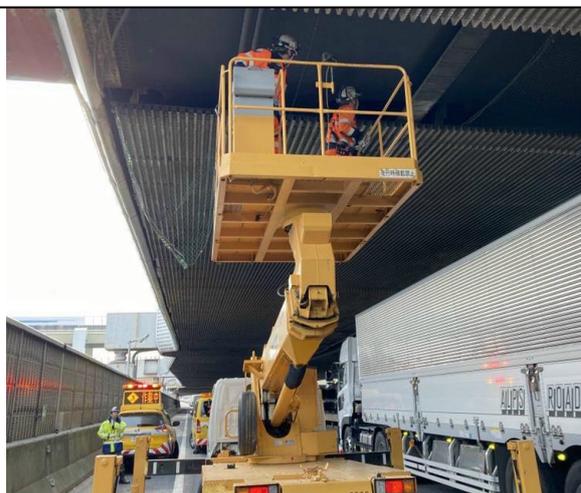
緊急撤去作業の様子(令和8年2月20日 15時頃)
