首都圏中央連絡自動車道（大栄～松尾横芝）芝山トンネル技術検討会

第 1 回 検 討 会

資 料

令和 5年 3月 3日

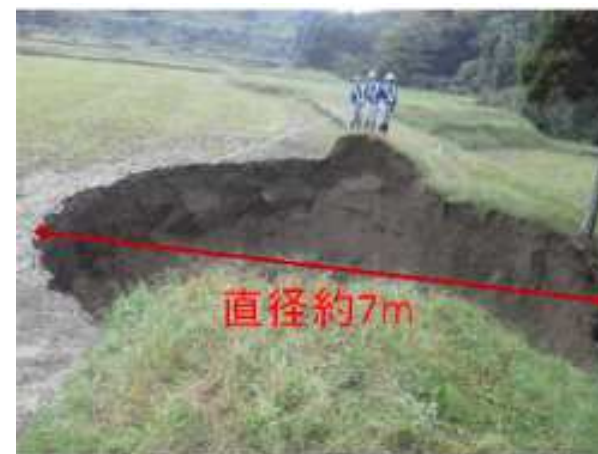
【笠森鶴舞トンネル】（平成22年10月19日発生）

- 掘削中に前面から湧水とともに土砂も流出し、地上にある耕作地と林地の2箇所が陥没。

直径約7m、深さ約5m

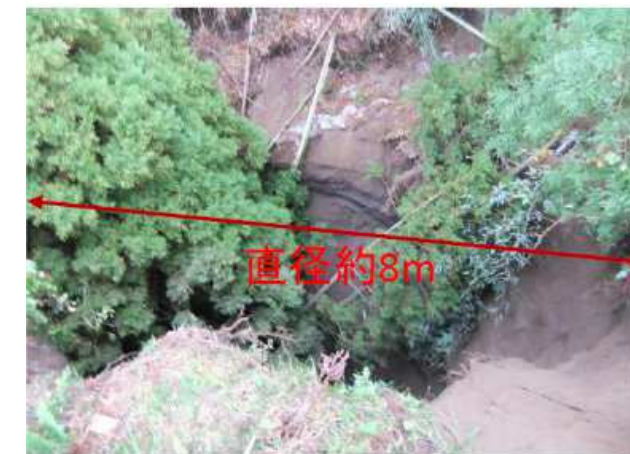
直径約8m、深さ約10m

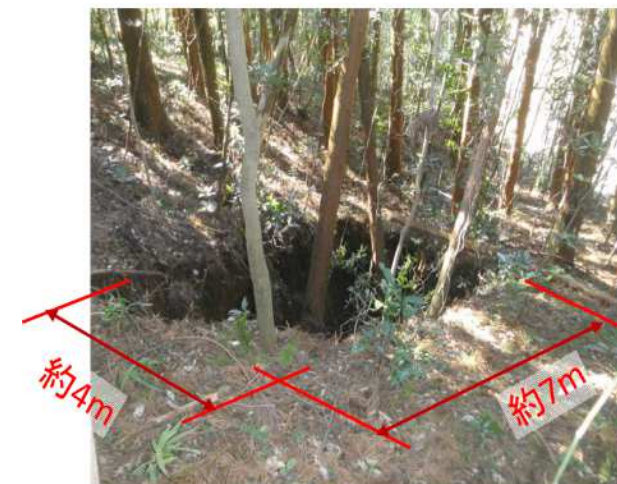
【山口トンネル】（平成22年12月28日発生）

- 掘削中に天端より土砂崩落が発生し、地上部にある山林1箇所が陥没。

約7m×約4m、深さ5m

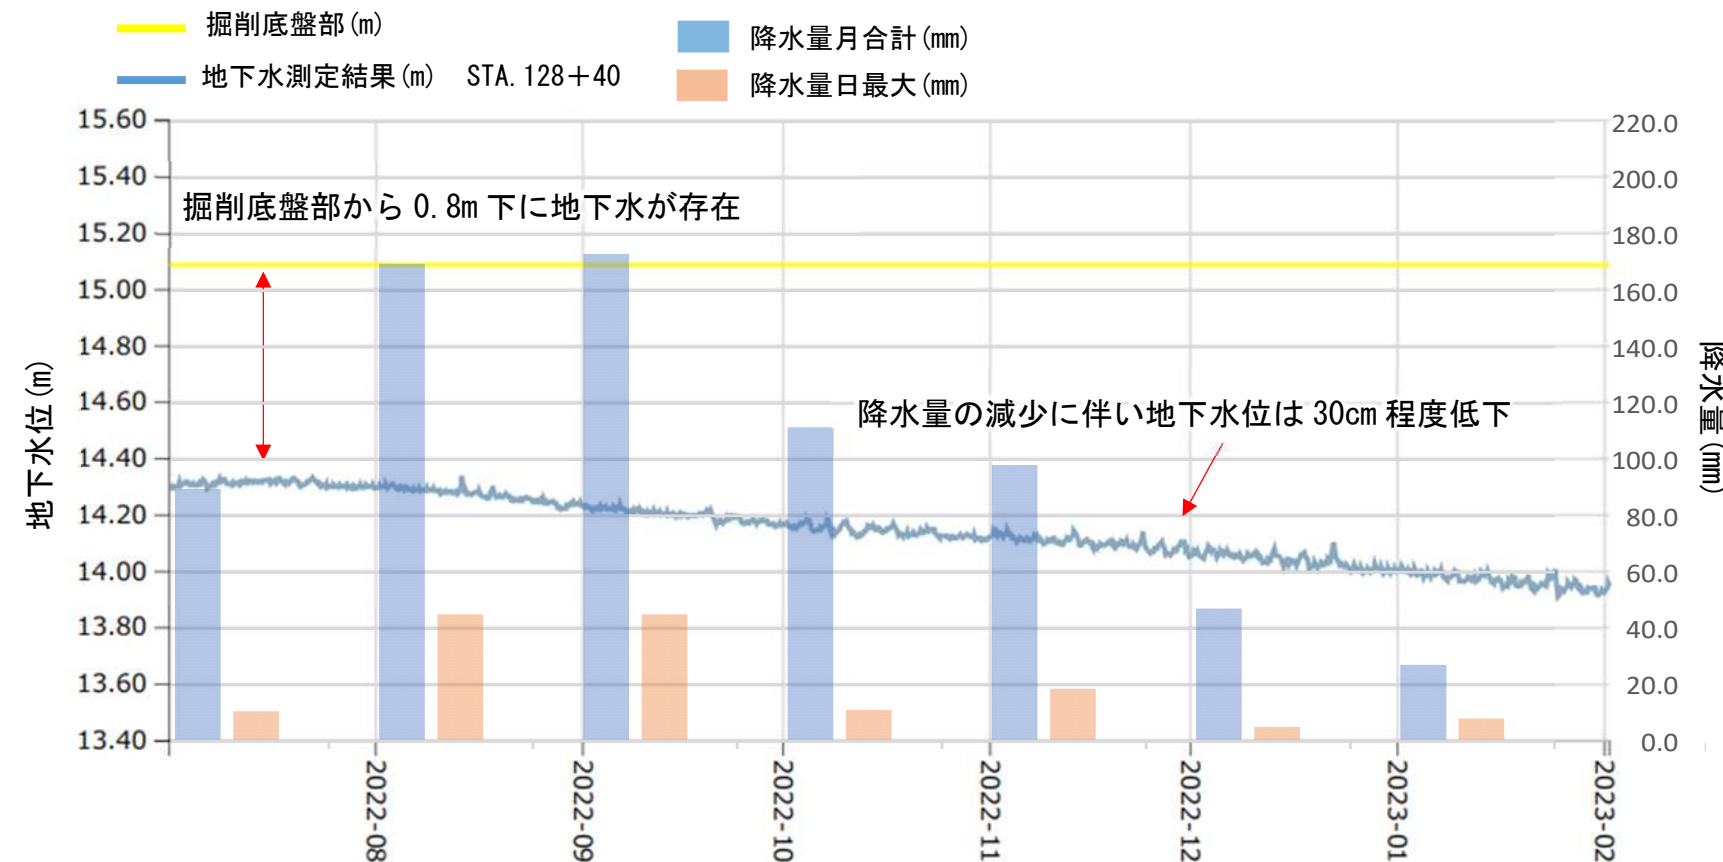
〔地下水水位モニタリング結果〕

地下水位の観測はトンネル施工開始前の2022年7月(2022年11月より掘削開始)から開始し、2023年2月現在までに降水量の減少とともにわずかに地下水位の低下が確認されている。また、多量の降水時に急激な地下水の上昇は確認されていない。

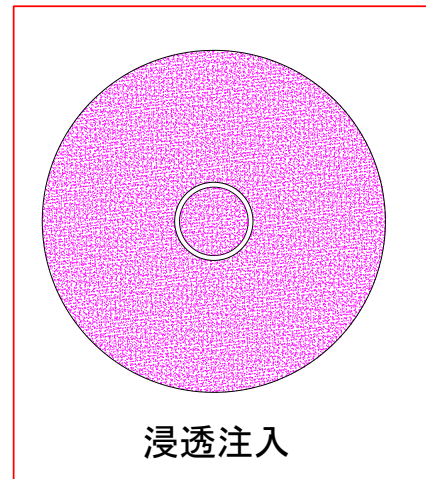
改良形態モデル

補助工法の薬液注入による改良形態は大別すると「浸透注入」と「割裂注入」になる。砂地山に連続した改良体を形成するには浸透注入による改良が必要であるが、既往研究ではシリカレジンに締まった砂地盤では割裂注入形態を示すことが報告されており、アーチ部に改良体が連続して形成されない懸念があることから芝山トンネルの砂質土に適した薬液を試験施工により選定する。試験施工は、芝山トンネル近傍の事業地内で、トンネル掘削断面と同じ地層を切り出して実施。

浸透注入

割裂注入

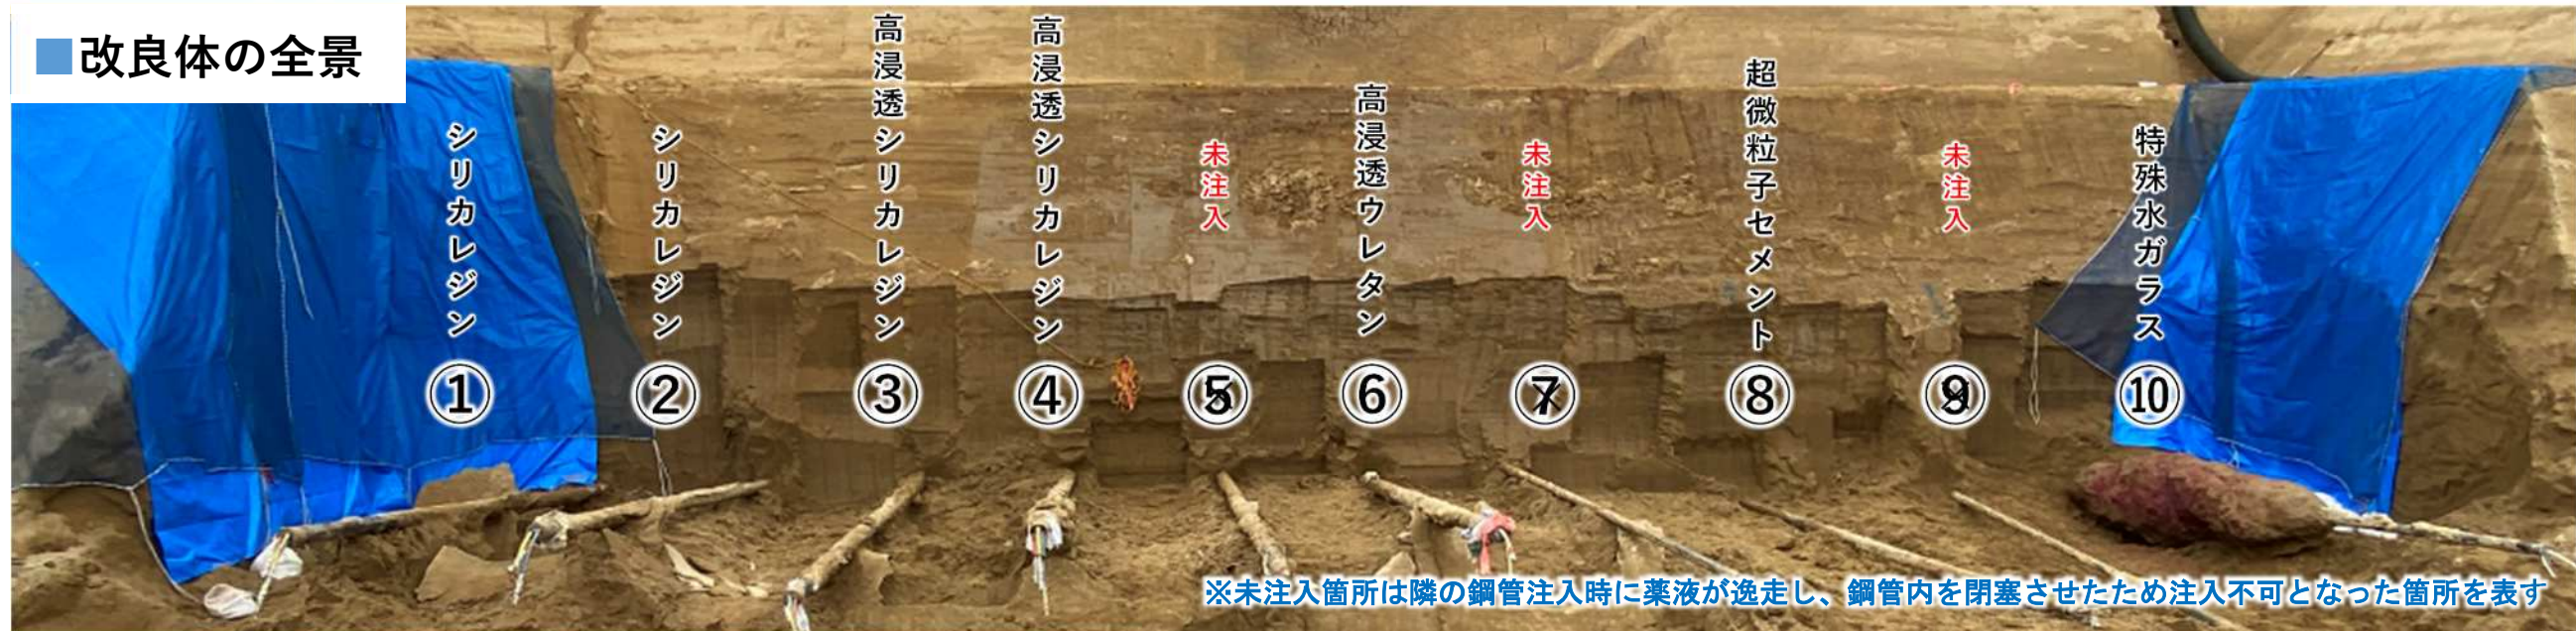
■改良体の全景

• いずれも地山へ浸透せずに割裂形態を示し、広範囲に逸走した。注入時の圧力は初期圧からほとんど上昇していない。注入量を倍量に設定しても同様の結果となった。

※未注入箇所は隣の鋼管注入時に薬液が逸走し、鋼管内を閉塞させたため注入不可となった箇所を表す

①・②シリカレジン（設計量・2倍量）※高浸透シリカレジン③・④も同様の結果となった

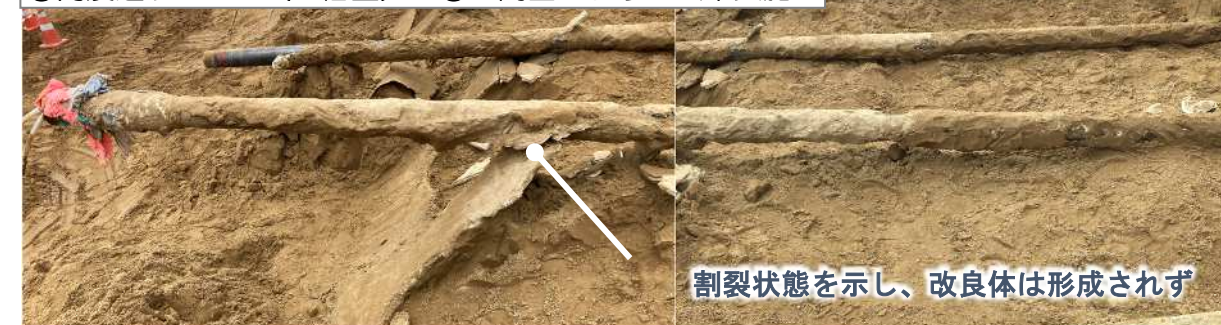
⑥高浸透ウレタン（2倍量）※⑤は閉塞により注入未実施

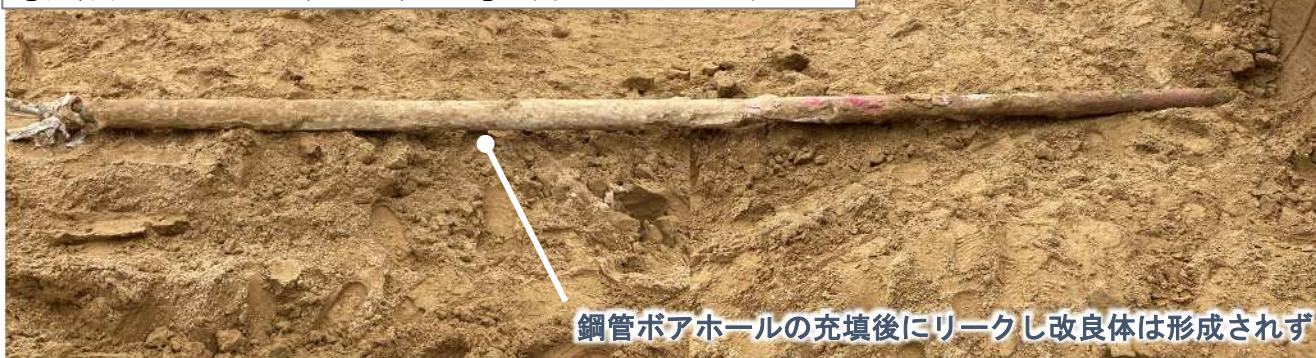
• 薬液は地山へ浸透せずにボアホールを充填した後に鋼管口元及び吹付下部からリークし、止めることができなかったため途中終了した。薬液の逸走も見られない。

⑧超微粒子セメント（設計量） ※⑦は閉塞により注入未実施

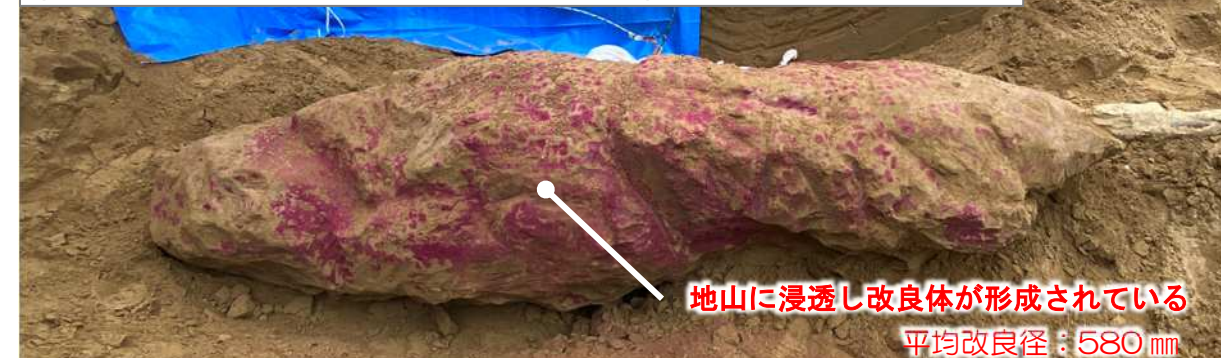
• 薬液は広く地山へ浸透し、偏りもなく均一な改良体が形成された。目標改良径(500 mm)も満足している。注入時も圧力上昇はほとんどなく、リークも生じなかった。

⑩特殊水ガラス系注入材溶液型（設計量） ※⑨は閉塞により注入未実施

以上から、芝山トンネルの砂質地山においては「特殊水ガラス系溶液型」が適切であると見做され、注入式長尺先受工・注入式長尺鏡補強工ともに本注入材を適用するものとした。

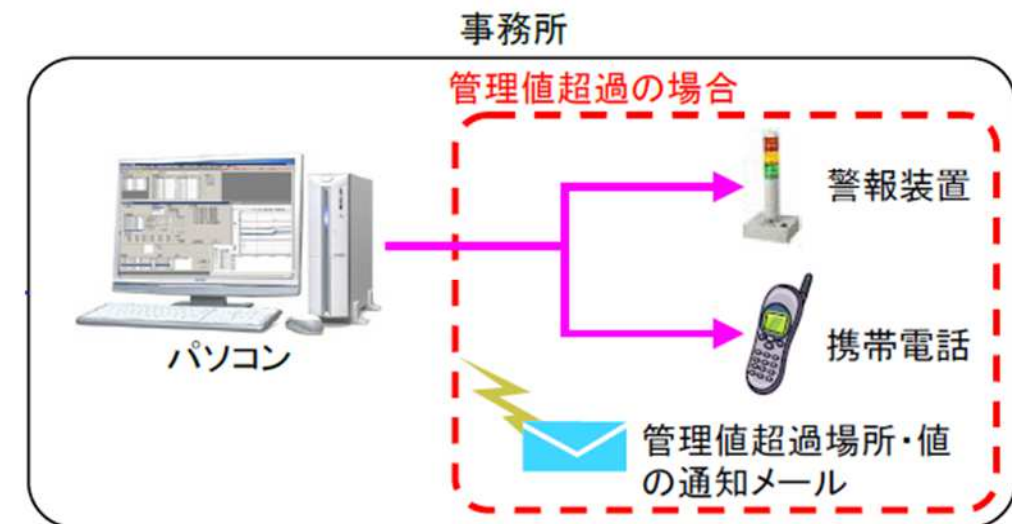
〔地表面動態観測の概要〕

- 自動追尾機能を搭載したトータルステーションによりトンネル施工箇所地表面沈下量を自動計測
- 計測頻度は24時間常時計測
- 全ての計測データはオンライン化により現場事務所へ自動転送し、一元管理
- 基準値を超過する際は、自動的に警報を起動させるとともに、工事関係者への通報を行う

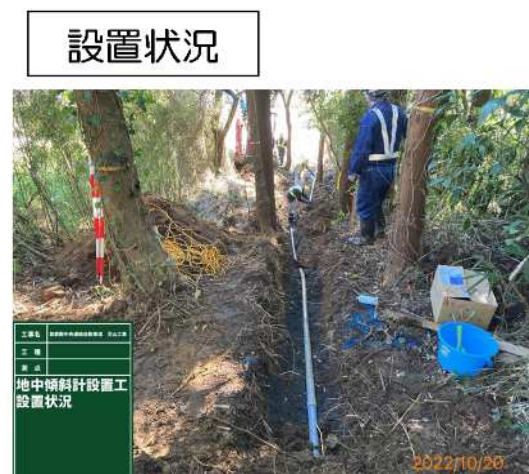
〔山林部の地表面動態観測の概要〕

また、芝山トンネルの地表面には一部、山林部となる区間があり、トータルステーションによる地表面の動態観測を実施できない区間がある。当該箇所は山林部にあらかじめ地中傾斜計を埋設し、地盤の傾斜角度から地表面沈下量を算出する方法を実施する。

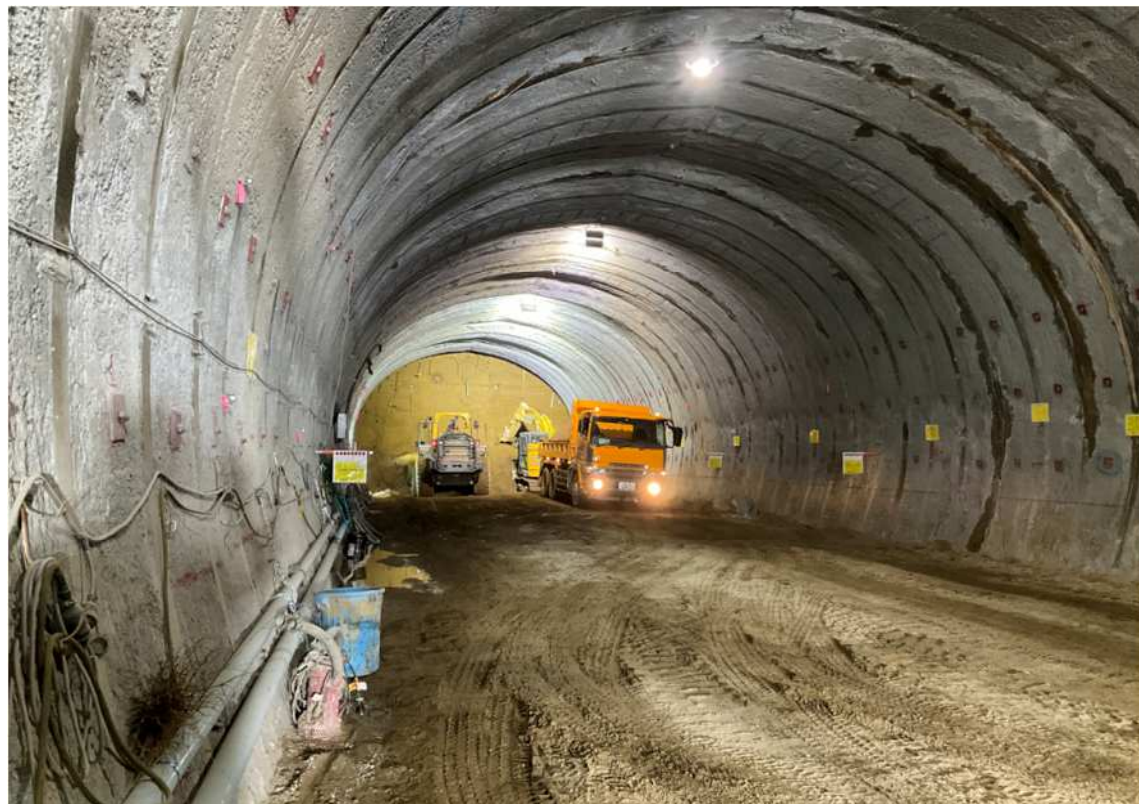
トンネル坑内状況写真

芝山トンネルは坑口から約110m地点まで掘削が完了。これまでに、地表面沈下は町道や埋設管に影響を与えていないことを確認している。また、試験施工により選定した注入材は切羽にて良好な改良体が形成されていることを確認した。ただし、掘削時に天端の抜け落ち等も発生しており、引き続き安全かつ慎重な施工を進めていく。

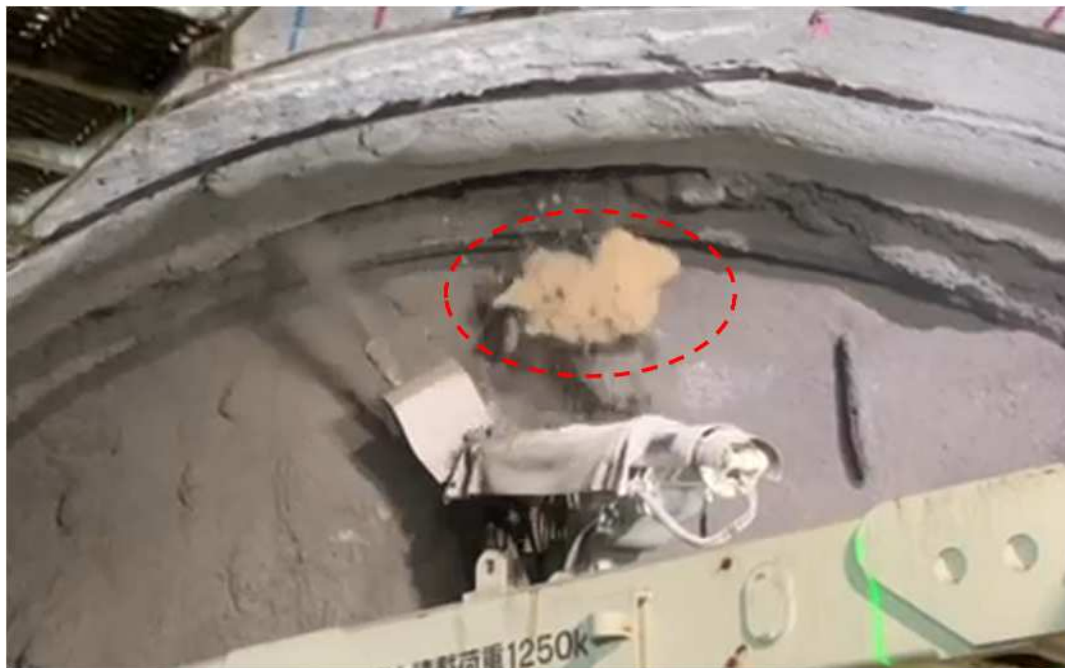
注入式長尺鋼管先受工の鋼管下部の地山が抜け落ちる懸念から最小拡幅方式を採用し、抜け落ち量を極力小さくする対策を取ってきたが、それでも掘削時や吹付け時、支保工建て込み時に抜け落ちが発生。特に、吹付けの際に吹付けコンクリートの自重に地山強度が耐え切れず、吹付けコンクリートの塊が地山ごと落下する事象が頻発している。現時点では、注入材の効果により鋼管下部の抜け落ちで止まっているが、抜け落ちの進展により流砂現象に繋がる恐れがあることや、作業員の安全確保の観点からも、注入式長尺鋼管先受工のシフト長を6.0mから4.0mに変更し、鋼管が掘削断面から外側に離れ、鋼管下部の抜け落ち量が拡大する前に次の注入式長尺鋼管先受工の施工を行い、効果を確認しながら掘削を進めていく。

吹付け時の地山とコンクリートの抜け落ち状況

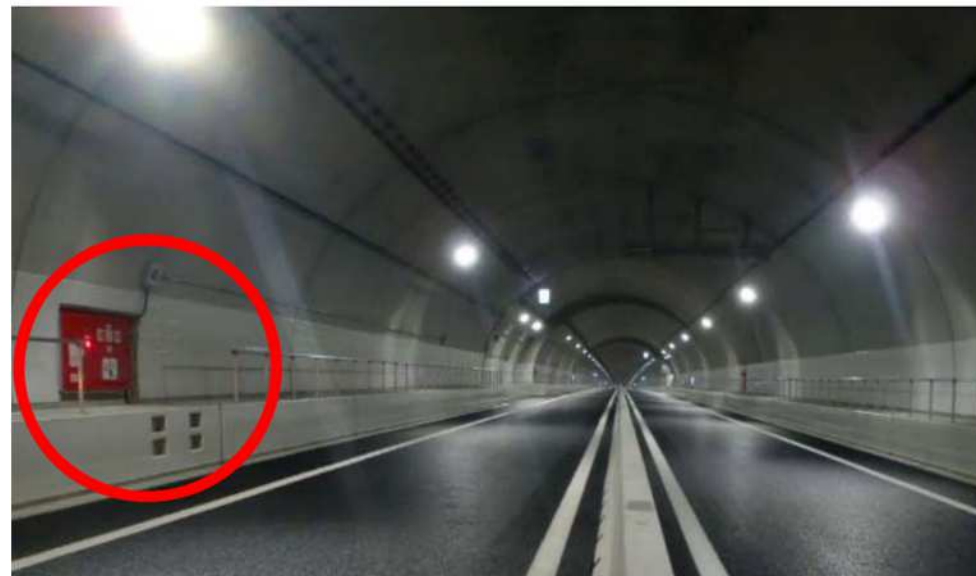
非常用設備設置（例）

非常用設備を設置するためにはトンネル掘削工事の段階で、一度構築した支保工を部分的に撤去し、箱抜き掘削を行うことで断面の拡幅を行う。その際、箱抜き掘削対象箇所は注入式長尺先受工による地山改良範囲の外となり、掘削時に流砂現象や地山崩壊を起こす可能性があるため、箱抜き掘削対象箇所の上部を事前に注入材（特殊水ガラス系溶液型）で改良した上で施工を行う計画とする。

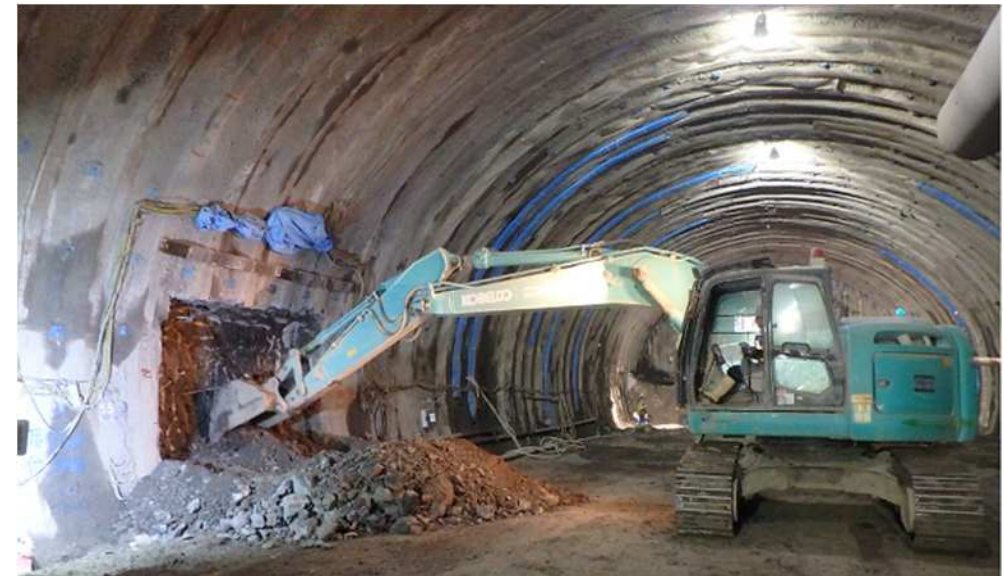
非常用設備用箱抜き掘削状況（例）

支保工の部分撤去に伴い周辺支保部材に応力が再配分され過剰な荷重が掛かる可能性があるため、対策として箱抜き掘削周辺の支保部材に応力計を設置することで周辺支保工の負担を確認し、地表面沈下やトンネル内空変位をモニタリングしながら慎重に施工を行う。
