## ドローン(UAV)で撮影した動画による鋼橋の点検を導入します ～NEXCOにおける点検の高度化の取り組み～

NEXCO 東日本(東京都千代田区)、NEXCO 中日本(名古屋市中区)、NEXCO 西日本(大阪市北区)(以下、NEXCO3 社)は、鋼橋においてドローン(UAV:Unmanned Aerial Vehicle)による撮影動画を活用した点検を導入しますのでお知らせします。

ということが確認でき、鋼橋(主として鈹桁橋・箱桁橋)において動画による点検を令和6年4月より導入することに決定しました。

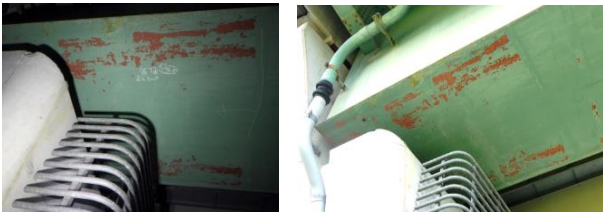
塗膜劣化 (左: 近接目視 右: ドローン)

ボルト腐食 (左: 近接目視 右: ドローン)

ドローンを構造物に近接させて動画を取得するため、近接目視で確認できる変状は同様に状態を把握できる  
(記録した撮影動画で、状態の把握が困難である場合は、別途点検技術者による近接目視、触診・打音等を実施)

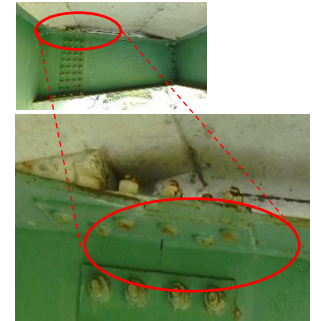
狭隘部での変状確認

従来の点検では、狭隘な部分の変状を近接目視で確認することは容易ではない

従来は困難であった狭隘部への進入・近接がドローンでは容易であり、構造物の状態の把握がしやすい

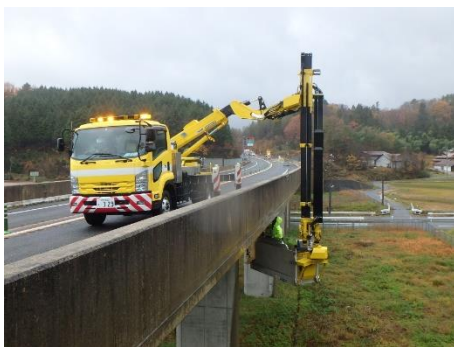
橋梁点検車を活用した点検の実施状況

橋梁点検車を使用する場合、高速道路本線の車線規制あるいは通行止めが必要(写真は通行止めでの点検実施状況)  
また、橋梁点検車が使用できない場合は近接目視のために、高額な移動式吊足場を使用する必要があった

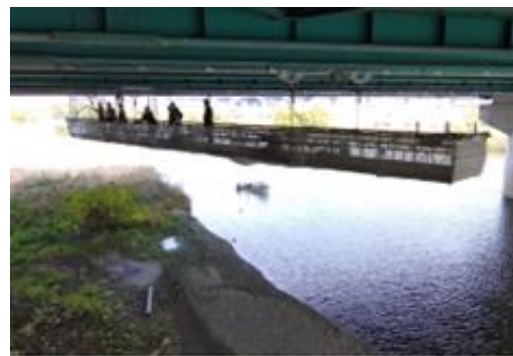
移動式吊足場を活用した点検の実施状況
