# 館山自動車道 4車線化事業区間の概要

# 館山自動車道4車線化による効果 ◆重大事故の減少

# 館山自動車道4車線化による効果 ◆災害時における早期交通機能の確保

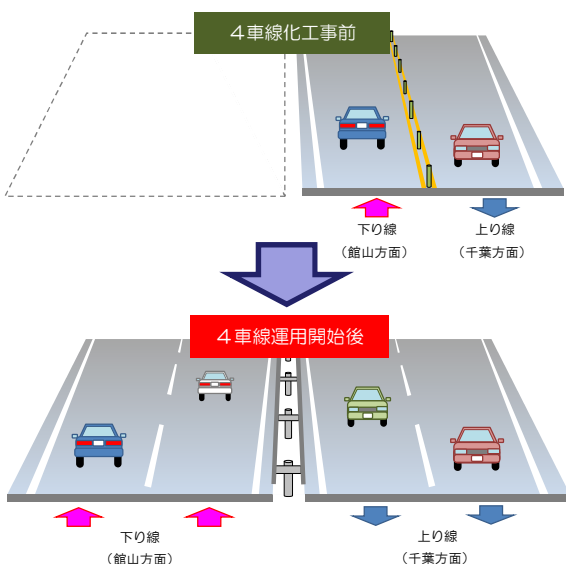
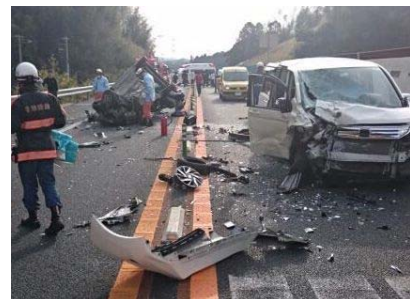
中央分離帯に防護柵が設置されることで、反対車線に飛び出す重大事故が減少します。

◇平成19年の館山自動車道全線開通以降に、君津IC～富津中央IC間の暫定2車線区間において、簡易中央分離帯(ラバーポール等)を突破し反対車線に飛び出す事故が27件発生しており、うち死亡事故が2件発生しています。(平成31年1月末現在)

4車線化により中央分離帯に防護柵が設置されるため、このような重大事故が減少します。また、事故による通行止めも減少します。

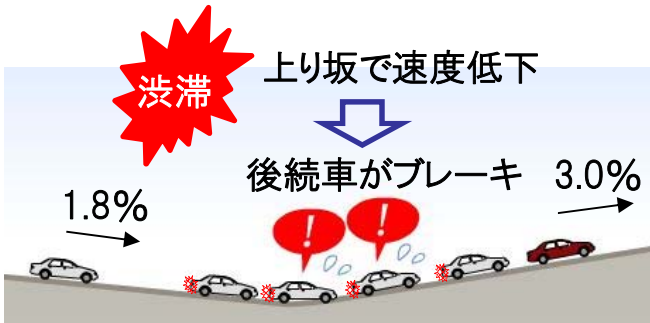
ケース1: サグによる渋滞

※ サグとは、下り坂から上り坂にさしかかる凹部のことを言います。

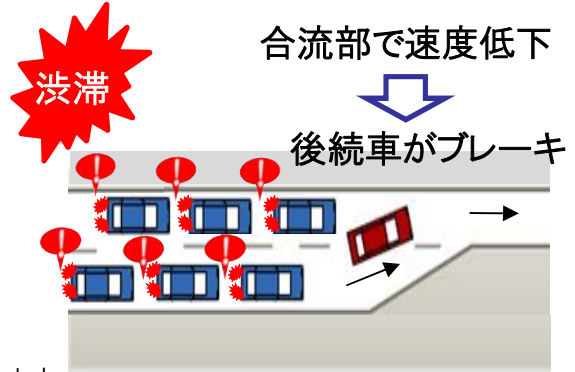
ケース2: 車線減少による渋滞

車線が増加することで、こうした渋滞が減少します。

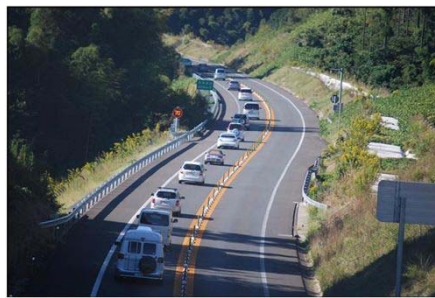
サグによる渋滞状況  
(君津IC～富津中央IC H26.10 連休)

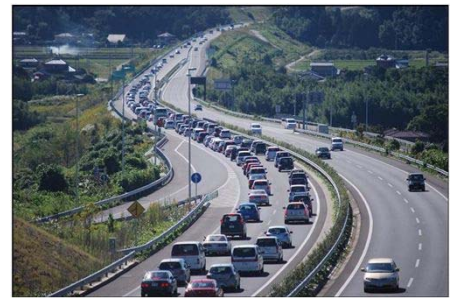
車線減少による渋滞状況  
(君津IC付近 H26.10 連休)

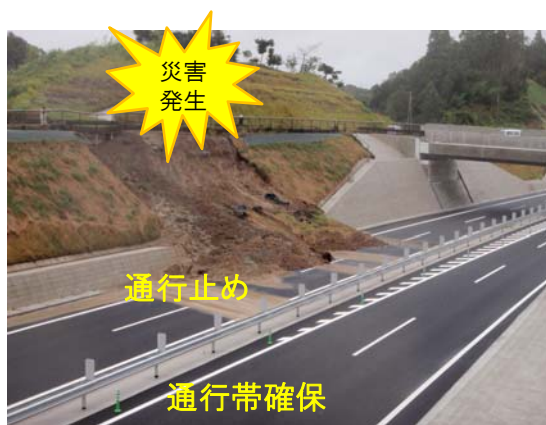
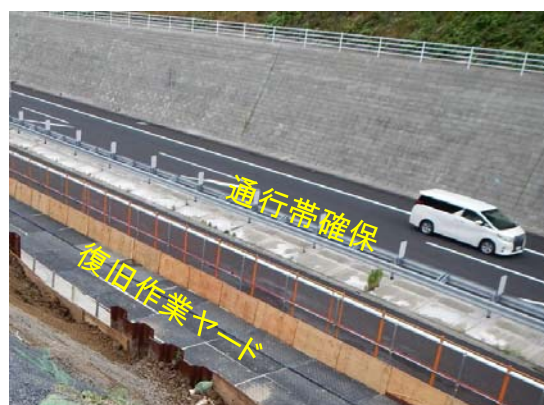
### 【4車線区間における災害復旧の事例】

平成25年10月15日の台風26号(累計雨量298.0mm 最大時間雨量42.0mm木更津観測所)の影響により、圏央道茂原北IC付近の法面が崩れ高速道路の車線に土砂が流れ込む被害が発生しました。

4車線構造であったことから、被災直後に応急復旧を行ったのち、通行止めせずに通行帯を確保しながら災害復旧作業を実施することができました。
