## 〔別添 - 1〕 サグ部などでの速度回復情報提供による渋滞緩和効果

『LED表示板を利用した速度回復情報提供による渋滞緩和対策』の概要

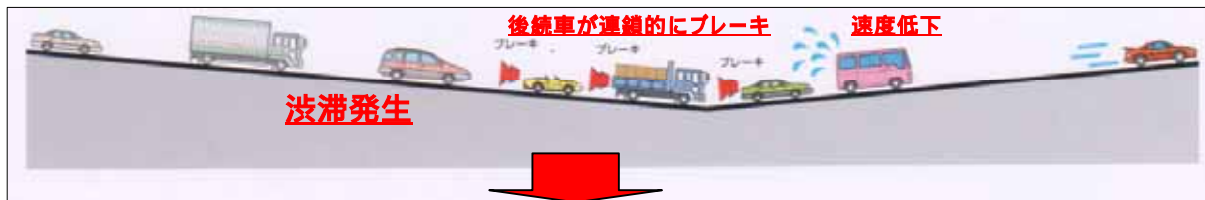
### 上り坂やサグ部での速度低下に伴う渋滞

上り坂やサグ部においては、無意識のうちに速度が低下する車がいることにより、後続車との車間距離が縮り、連鎖的にブレーキを踏むことにより、渋滞が発生する。

(最初に速度低下した車は、渋滞の原因となったことに気がつかない)

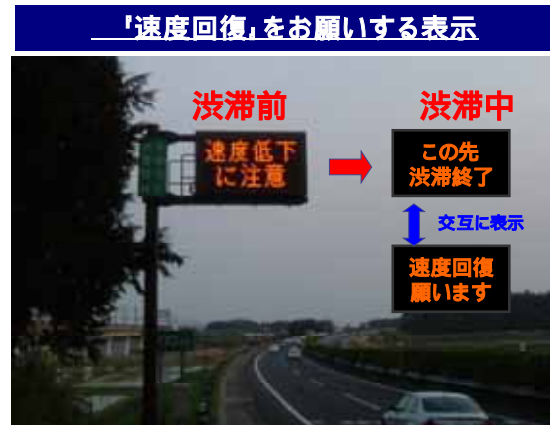
### 渋滞の先頭付近で「速度低下の注意喚起」を行うことにより、渋滞が緩和される

渋滞発生前：この場所は無意識のうちに速度が低下し、渋滞を引き起こす可能性があることを認識してもらうための情報を提供

(情報提供内容：「速度低下注意」「○○○m先上り坂」)

渋滞時：まもなく渋滞が終了し、速度回復をお願いするための情報を提供

(情報提供内容：「○○○m先渋滞終了」「速度回復願います」)

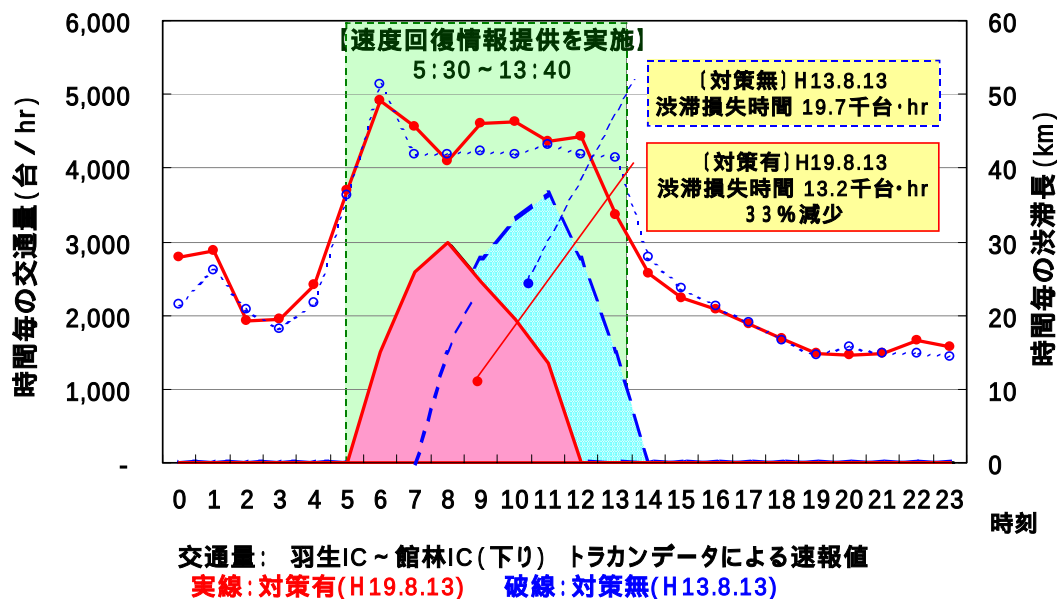
8月13日(月) 東北道下り 川口JCT～羽生PA付近での渋滞緩和効果

- ・ 当日は羽生PA付近を先頭に大きな渋滞が予測されたため、渋滞のボトルネックである羽生PA付近、加須IC付近、久喜IC付近の3カ所で、『速度回復情報提供による渋滞緩和対策』を実施しました。
- ・ 対策を行っていない日と比較して、日交通量はほぼ同程度でしたが、速度回復情報提供により、渋滞先頭付近の走行速度が大きく向上し、渋滞時の交通容量が約1割増加したため、東北道下り川口JCTから羽生PA間の渋滞損失時間が33%減少しました。

対策有) 平成19年8月13日(月) 5:30～13:40

対策無) 平成13年8月13日(月) 交通状況、渋滞状況が対策日と類似する日
