## 〔別添 - 2〕 渋滞発生前の車線利用平準化による渋滞緩和効果

『LED表示板を利用した車線利用平準化による渋滞緩和対策』の概要

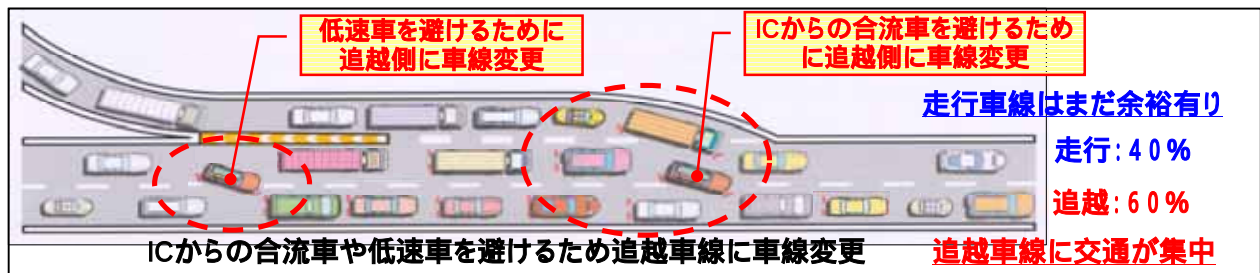
### インターチェンジ合流部付近での渋滞の発生

交通量が増加して渋滞が発生する前は、より高速で走行ができる追越車線に極端に交通が偏る傾向にあり、交通が集中している追越車線より渋滞が発生しやすくなります。

特にIC付近では、走行車線に合流してくる車を避けようとして追越側に車線変更する車が多くなるため、車線利用の偏りが顕著となり、IC合流に伴う速度低下<sup>1</sup>や、近傍のサグ部などでの速度低下に起因して渋滞が発生します。

(片側2車線道路の車線利用率の事例 追越車線 60%、走行車線 40%)

- 1 合流してきた車との車間確保のため、後続車が連鎖的にブレーキを踏むことにより速度が低下

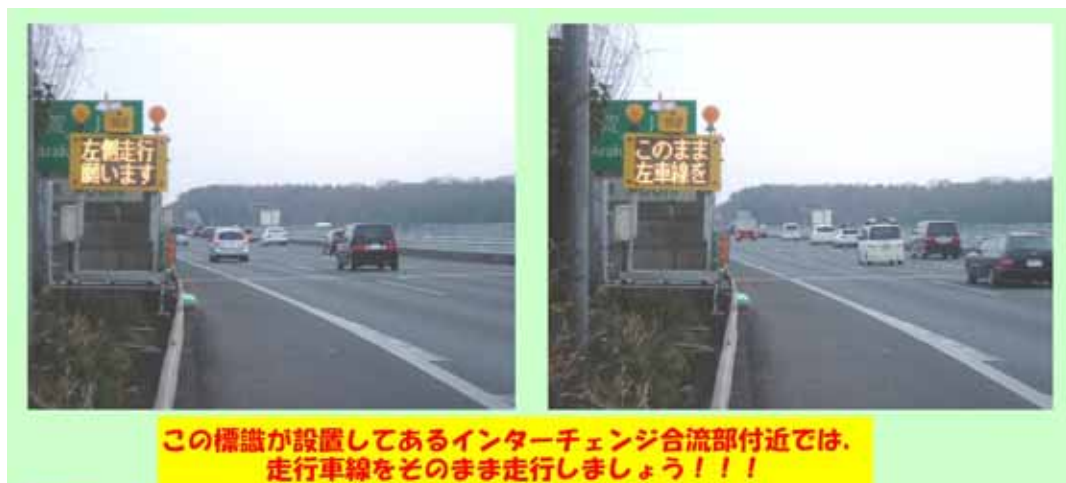
**渋滞が発生する前に、まだ交通容量に余裕のある走行車線の利用を促すことにより、車線利用の平準化が図られ、交通容量が増加して渋滞が緩和されます**

IC付近において、「左側車線走行願います」や「このまま左車線キープ願います」などの走行車線の利用をお願いする情報を視認性に優れたLED表示板により提供します。

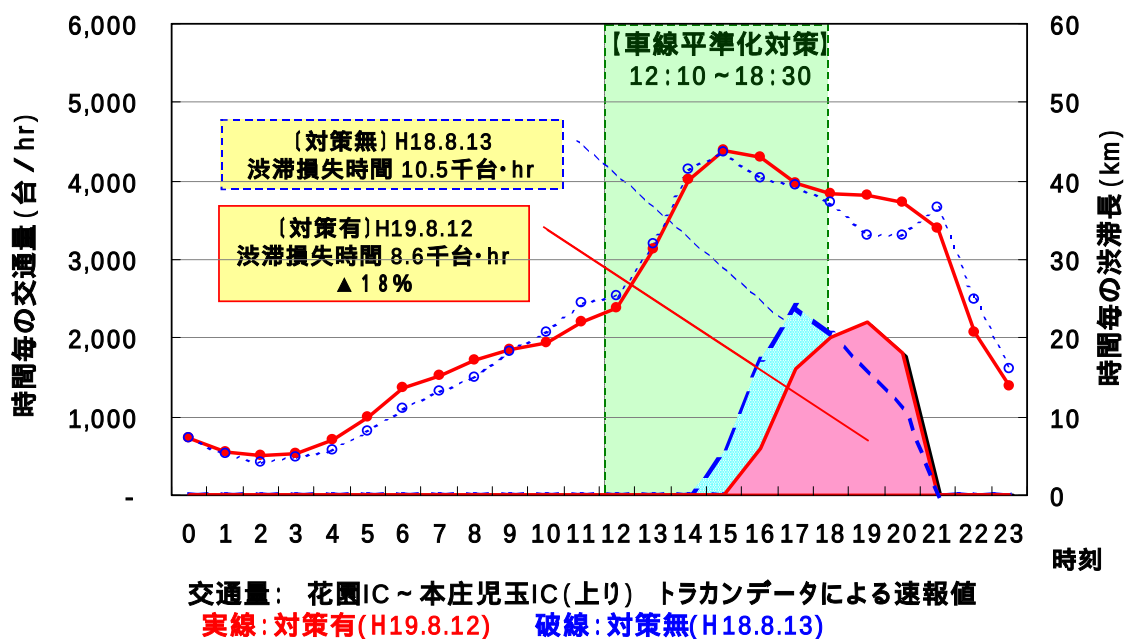
8月12日(日) 関越道上り 花園IC付近での渋滞緩和効果

- ・ 花園IC付近は、サグ部での速度低下により渋滞が発生するポイントであり、渋滞発生前の車線利用率が追越車線に偏る傾向にあります。(事例 追越 40%、第二走行 35%、第一走行 25%)

当日は最大15kmの渋滞を予測しており、渋滞緩和対策として、LED表示板による車線平準化対策を実施しました。

- ・ 当日は、対策を実施していない日と比較して、渋滞時間帯の交通量は4%増加したにもかかわらずこの対策により走行車線の利用率が向上して、渋滞の発生が約1時間遅れたことにより、渋滞損失時間が18%減少しました。

対策有) 平成19年8月12日(日) 12:10~18:30

対策無) 平成18年8月13日(月) 交通状況、渋滞状況が対策日と類似する日
