## 〔別添 - 2〕 渋滞発生前の車線利用平準化による渋滞緩和効果

『LED表示板を利用した車線利用平準化による渋滞緩和対策』の概要

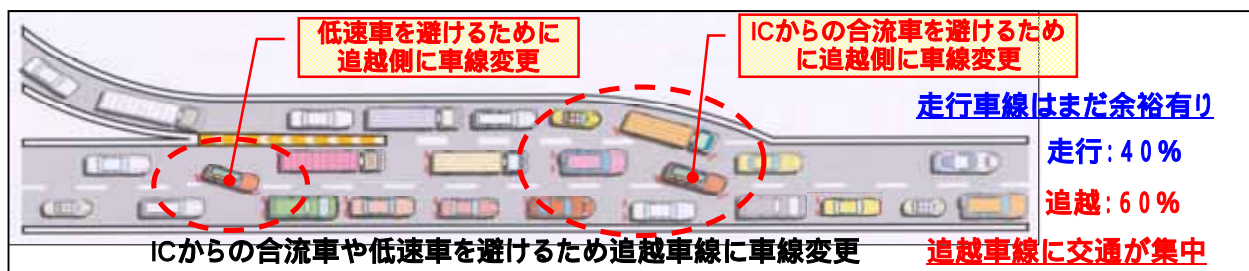
交通量が増加して渋滞が発生する前は、より高速で走行ができる追越車線に極端に交通が偏る傾向にあり、交通が集中している追越車線より渋滞が発生しやすくなります。

特にIC付近では、走行車線に合流してくる車を避けようとして追越側に車線変更する車が多くなるため、車線利用の偏りが顕著となり、IC合流に伴う速度低下<sup>1</sup>や、近傍のサグ部などでの速度低下に起因して渋滞が発生します。

(片側2車線道路の車線利用率の事例 追越車線 60%、走行車線 40%)

- 1 合流してきた車との車間確保のため、後続車が連鎖的にブレーキを踏むことにより速度が低下

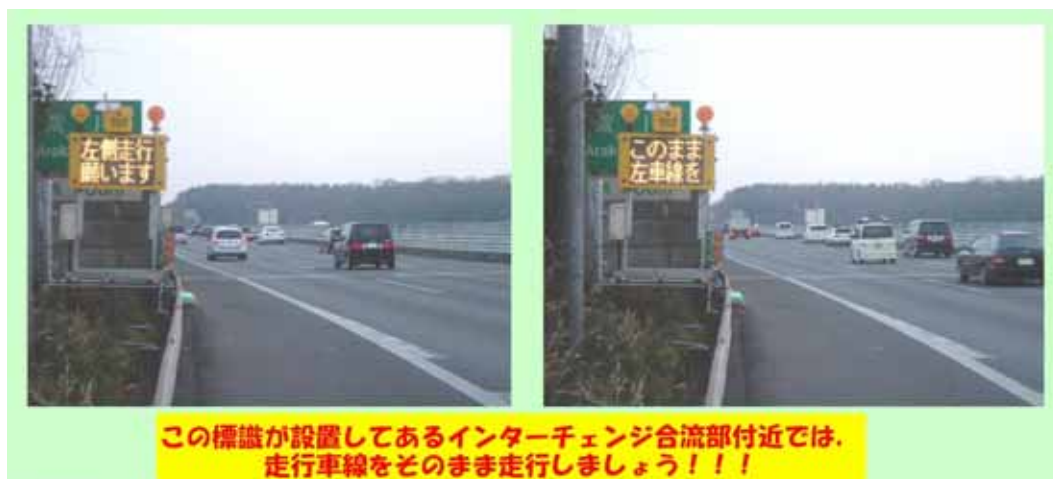
**渋滞が発生する前に、まだ交通容量に余裕のある走行車線の利用を促すことにより、車線利用の平準化が図られ、交通容量が増加して渋滞が緩和されます**

IC付近において、「左側車線走行願います」や「このまま左車線キープ願います」などの走行車線の利用をお願いする情報を視認性に優れたLED表示板により提供します。

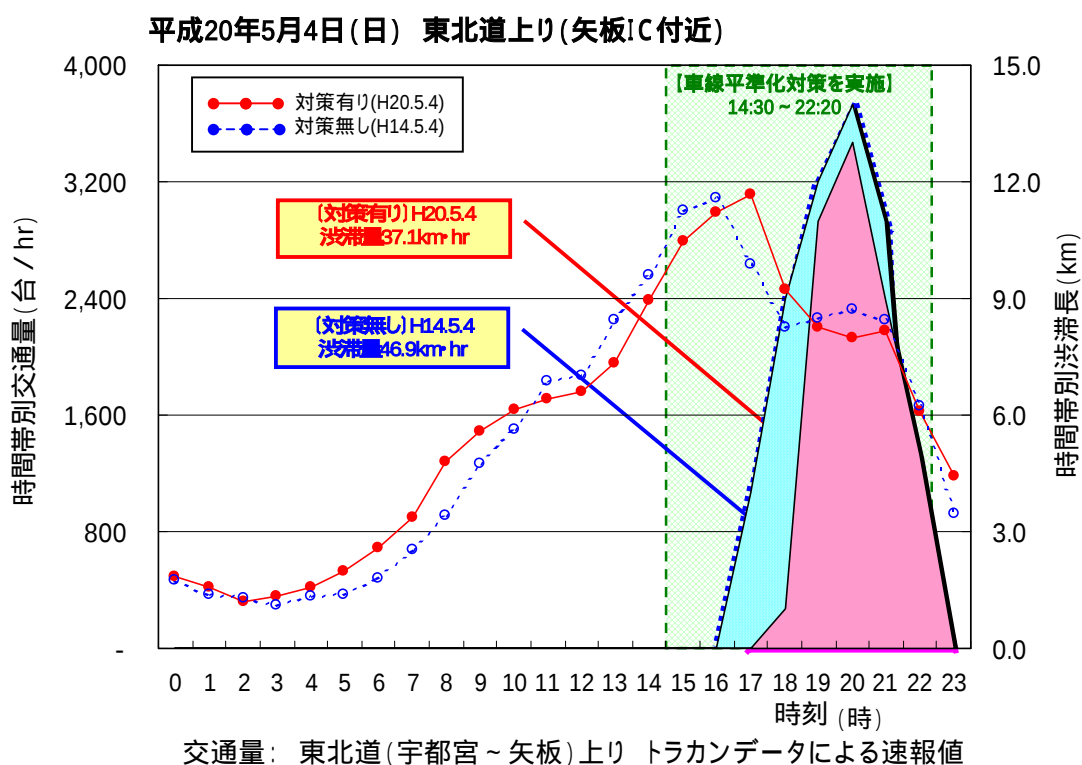
5月4日(日) 東北道上り 矢板IC付近での渋滞緩和効果

- 矢板IC付近は、IC合流部及びサグ部での速度低下により渋滞が発生するポイントであり、渋滞発生前の車線利用が追越車線に偏る傾向にあります。(事例：追越 60%、走行 40%)

当日は最大10kmの渋滞を予測しており、渋滞緩和対策として、LED表示板による車線平準化対策を実施しました。

- 当日は、対策を実施していない日と比較して、渋滞時間帯の交通量は約1.8%増加したにもかかわらず、この対策により走行車線の利用率が向上して、渋滞の発生が約1時間遅れたことにより、東北道上り矢板IC付近の渋滞量が約21%減少しました。
