## 〔別添－２〕 渋滞発生前の車線利用平準化による渋滞緩和効果

### ① 『LED表示板を利用した車線利用平準化による渋滞緩和対策』の概要

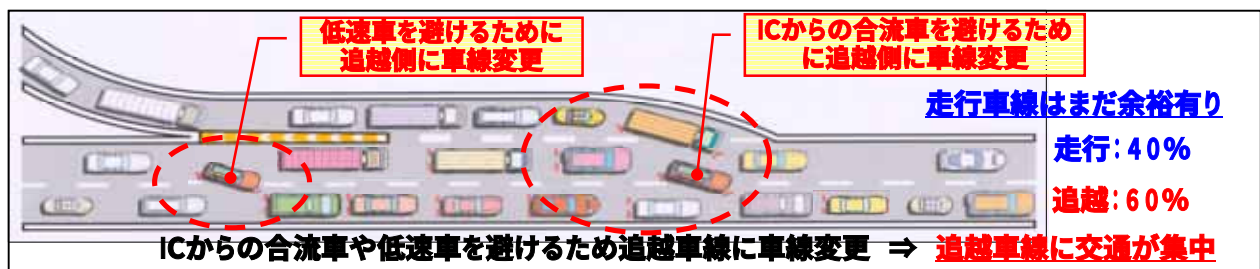
交通量が増加して渋滞が発生する前は、より高速で走行ができる追越車線に極端に交通が偏る傾向にあり、交通が集中している追越車線より渋滞が発生しやすくなります。

特にIC付近では、走行車線に合流してくる車を避けようとして追越側に車線変更する車が多くなるため、車線利用の偏りが顕著となり、IC合流に伴う速度低下<sup>※1</sup>や、近傍のサグ部などでの速度低下に起因して渋滞が発生します。

(片側2車線道路の車線利用率の事例 追越車線 60%、走行車線 40%)

※1 合流してきた車との車間確保のため、後続車が連鎖的にブレーキを踏むことにより速度が低下

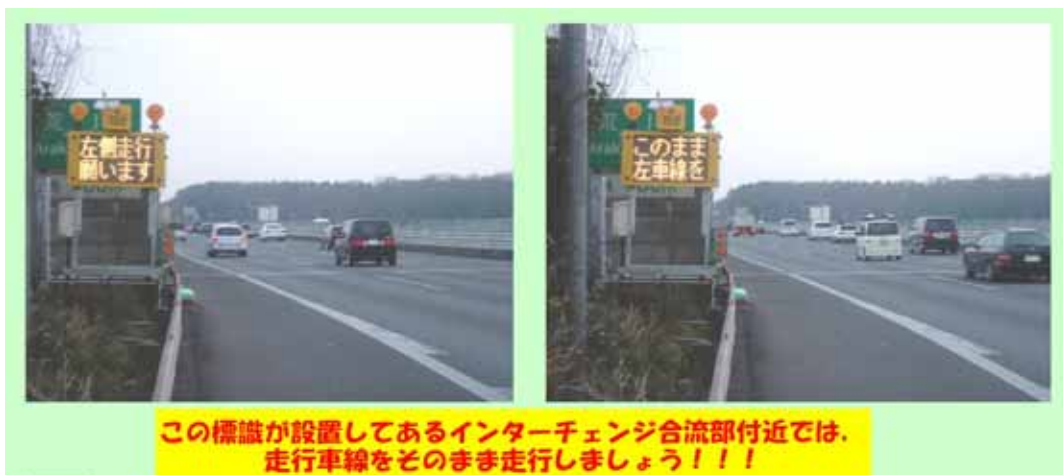
**渋滞が発生する前に、まだ交通容量に余裕のある走行車線の利用を促すことにより、車線利用の平準化が図られ、交通容量が増加して渋滞が緩和されます**

⇒ IC付近において、「左側車線走行願います」や「このまま左車線を」との走行車線の利用をお願いする情報を視認性に優れたLED表示板により提供します。
