常磐富岡IC～浪江IC間では、のり面等の損傷箇所は約140箇所

■ 帰還困難区域では、立ち入りが制限されたため、雨水等による損傷が拡大

天候に左右されない現場環境による工事工程の確保

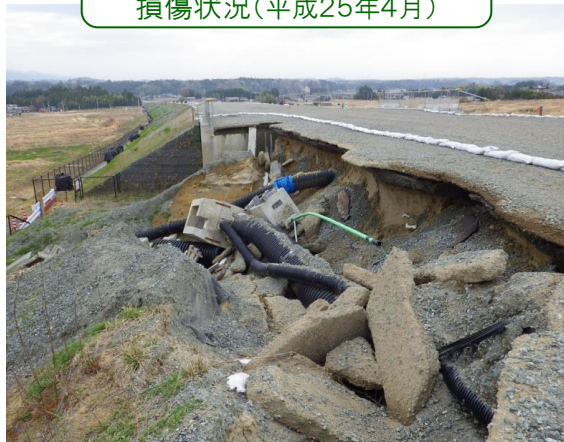
損傷状況(平成25年4月)

▼ 盛土の復旧（写真：常磐富岡ICから浪江IC方向へ約10km付近・浪江町内）

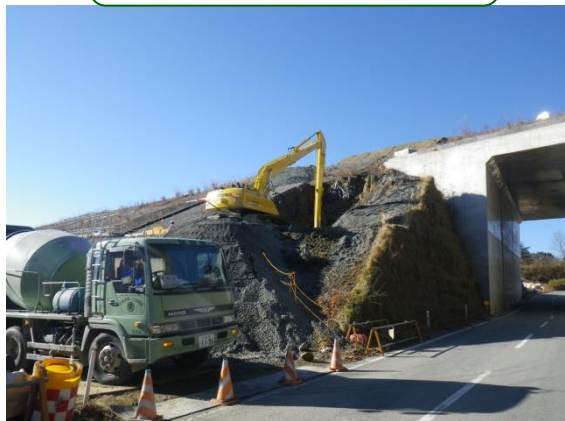
損傷状況(平成25年10月)

▼ 盛土の復旧（写真：常磐富岡ICから浪江IC方向へ約8km付近・双葉町内）

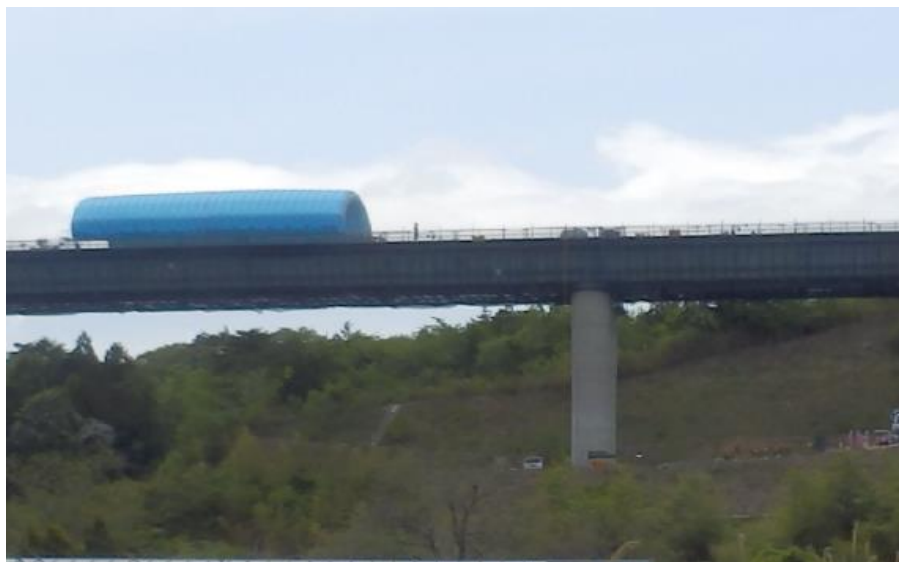
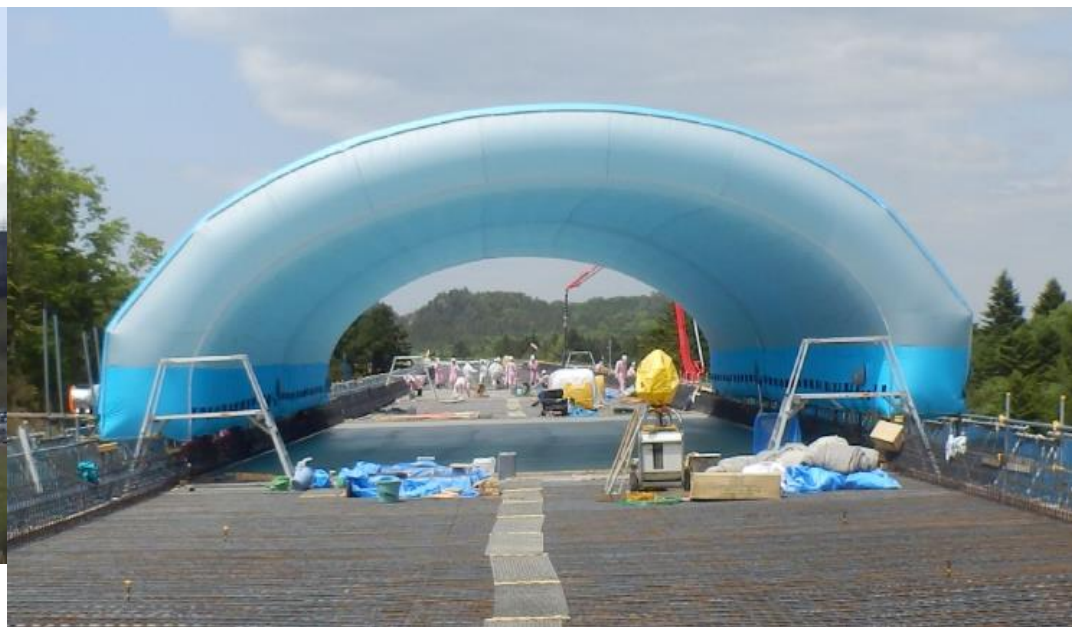
羽黒川橋（橋長523m）エアドームでの施工状況

■ 橋梁の生コン打設日を生コン工場とあらかじめ調整し固定したほか、降雨による床版コンクリート打設延期を回避するため、エアドームを導入

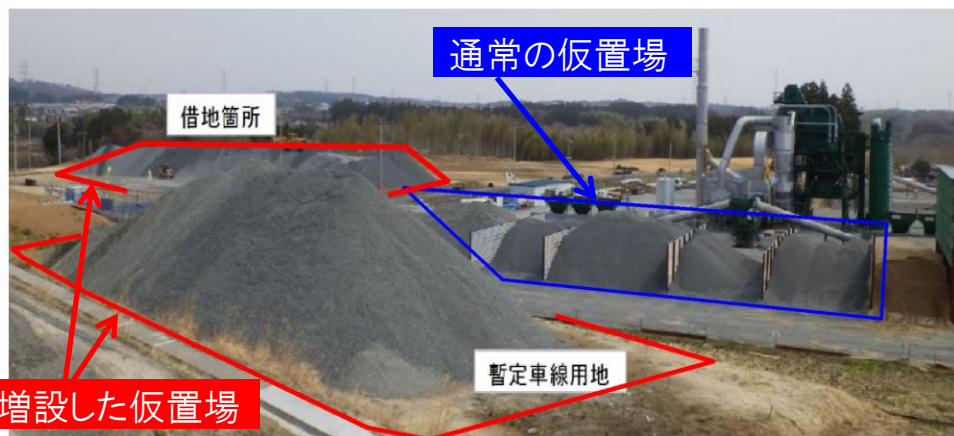
砕石仮置き場の増設

- 舗装工事に使用する砕石について、近傍の砕石場からの安定供給が困難な状況であったことから仮置き場を増設し、遠方の砕石場とあわせて必要量を確保
- 工程短縮のため通常は1基の仮設アスファルトプラントを更に1基増設し出荷体制を強化
