## 1. 高速道路での逆走の発生状況（平成23年～平成27年9月）と逆走原因

## 2. これまでに実施した対策の効果について

## 3. 今後の対策の実施について

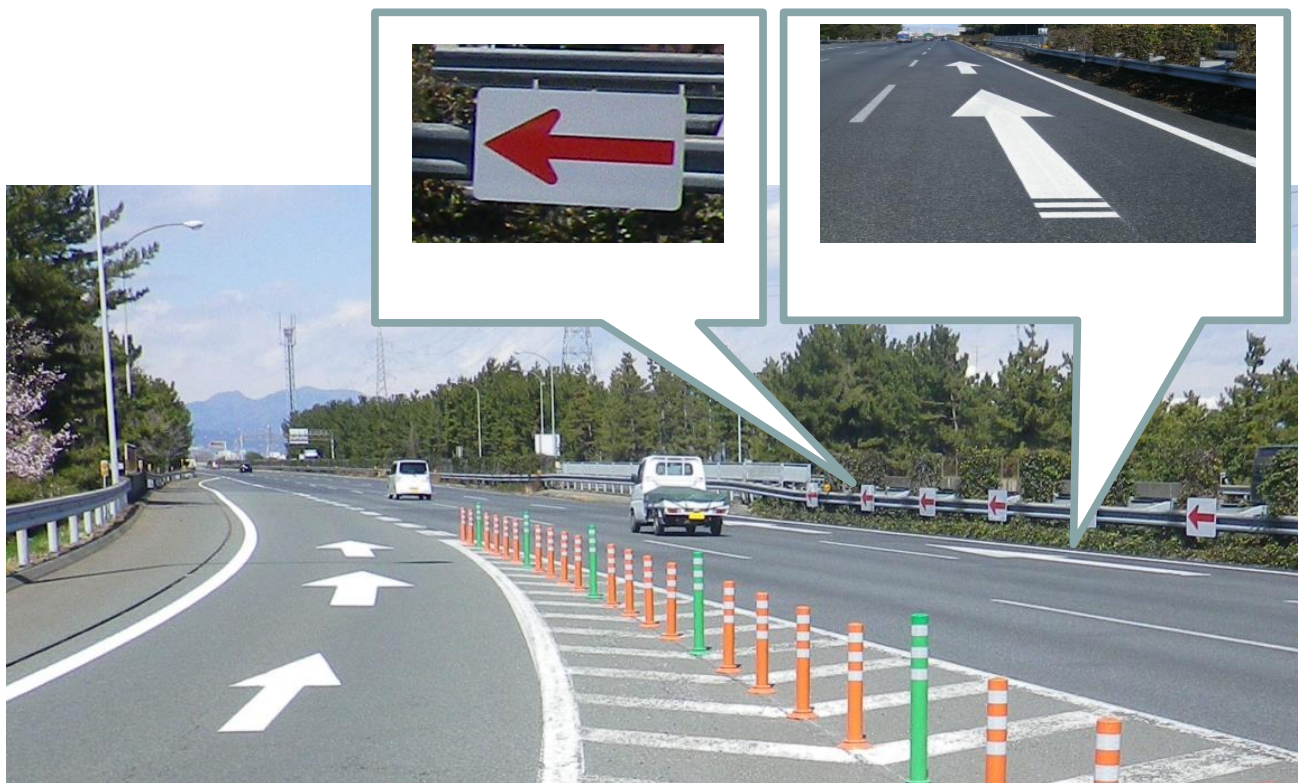
《本線合流部の対策事例（関越道 高崎 IC）》

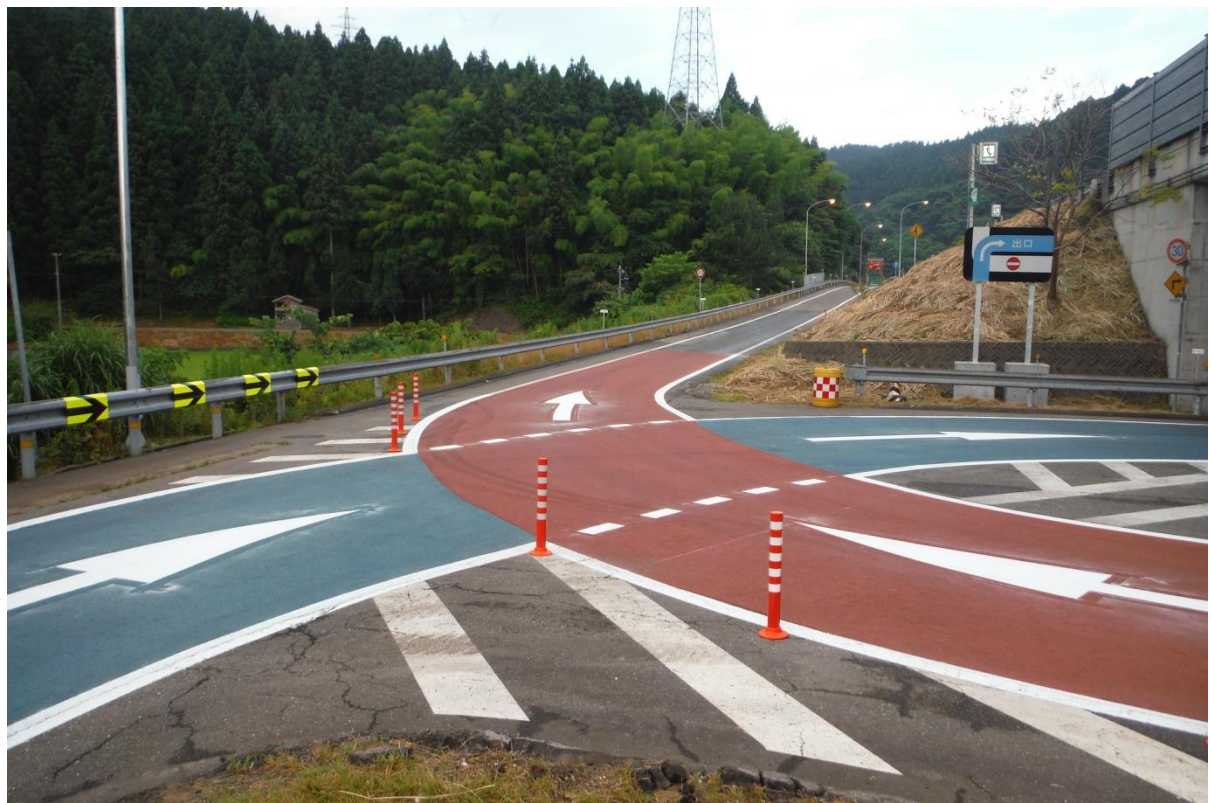
《平面Y型ICの交差点部の対策事例(北陸道 能生IC)》
