## 高速道路における逆走の発生状況と今後の対策（その 3）

## 1. 高速道路での逆走の発生状況（平成23年～平成27年9月）と逆走原因

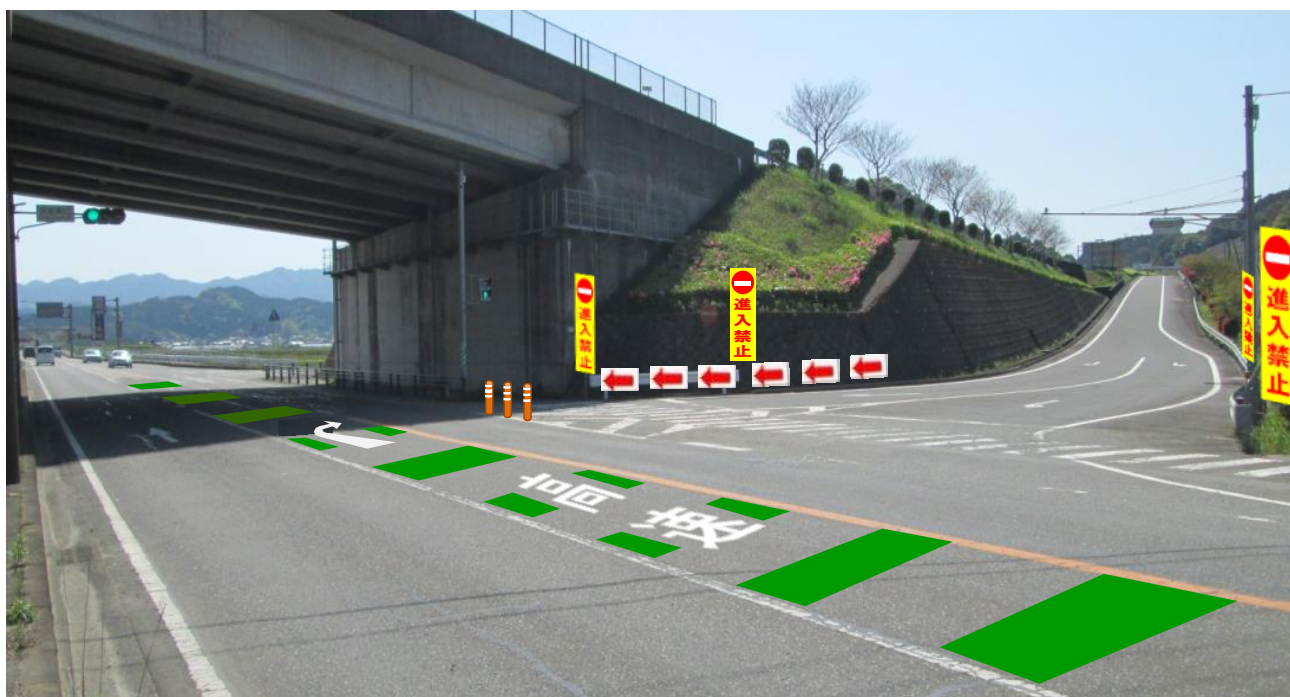
## (2) 高速道路出口部

- ①出口ランプでの大型矢印路面標示
- ②一般道接続部付近への高輝度矢印板と「進入禁止」看板（できる限り逆走方向に方向転換する前に見える位置に配置）
- ③左折からの逆走に対する物理的抑制策として、ラバーポールを設置
- ④一般道右折レーンでの路面標示の延伸や、緑色のカラー舗装などによる入口での誘導強化

※高速道路出口部での対策は、警察や一般道管理者との個別協議を踏まえ実施。
