## 高速道路の応急復旧状況

## 東北道 福島飯坂 I C～国見 I Cの応急復旧状況

## 仙台東部道路 仙台東 IC～仙台港北 IC 東部高架橋の応急復旧状況

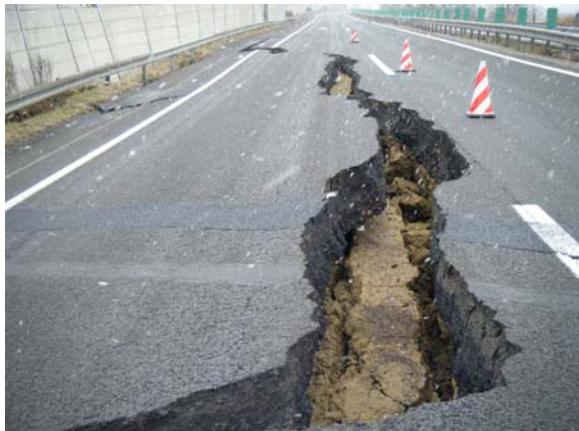
**損傷状況** : 盛土区間における道路本体の崩落と、その進行に伴う路面の亀裂

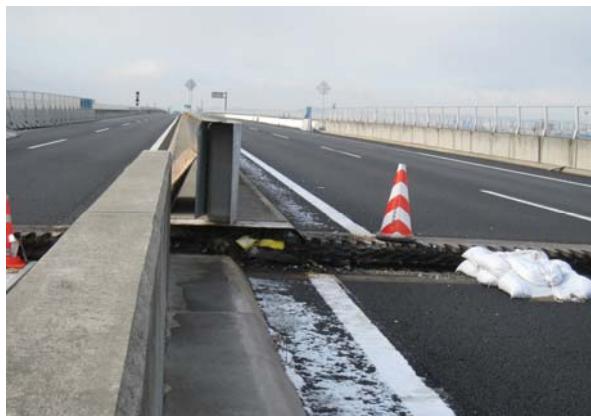
損傷状況：橋脚上に設置した、橋桁を支えている支承が損傷し、鉛直方向、水平方向にずれている。
