## 【工事概要】

東北自動車道福島西IC～福島飯坂IC間に位置する福島須川橋は、開通から39年が経過し、車両の大型化などによる輪荷重の繰返しで微細なひび割れや冬期間の凍結防止剤散布の塩分などの原因によりコンクリート床版の劣化や鉄筋錆が生じているため、抜本的な老朽化対策工事を実施する必要があります。

## 【主な工事の内容】

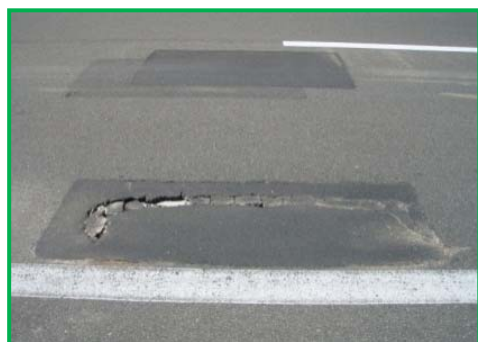
【舗装路面損傷状況】

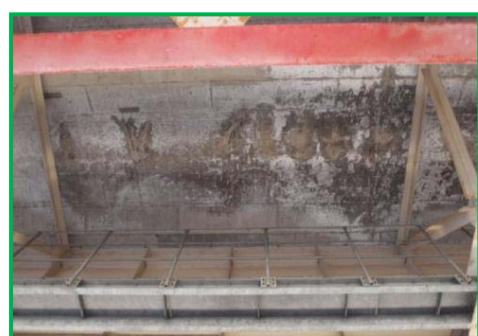
【コンクリート床版裏面ひび割れ状況】

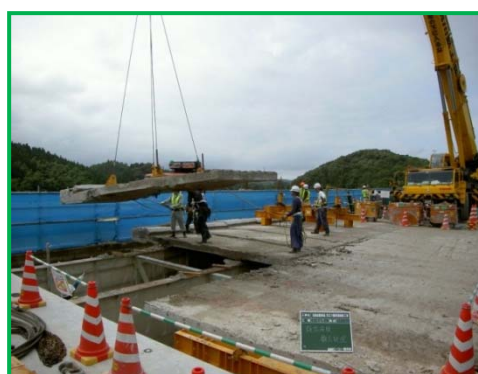
【コンクリート床版の撤去】

劣化したコンクリート床版を撤去し、新設のコンクリート床版を設置することにより、走行性・安全性の向上を図ります。

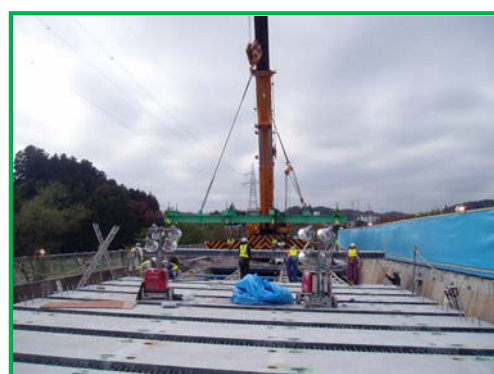
【新設コンクリート床版の設置】
