## 【工事概要】

東北自動車道福島西IC～福島飯坂IC間に位置する福島荒川橋及び福島須川橋は、開通から40年が経過し、車両の大型化などによる輪荷重の繰返しで微細なひび割れや冬期間の凍結防止剤散布の塩分などの原因によりコンクリート床版の劣化や鉄筋錆が生じているため、抜本的な老朽化対策工事を実施する必要があります。

### 【主な工事の内容】

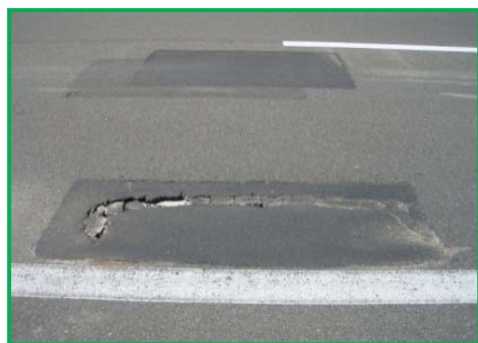
【舗装路面損傷状況】

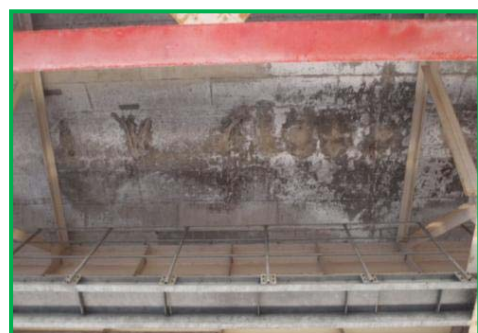
【コンクリート床版裏面ひび割れ状況】

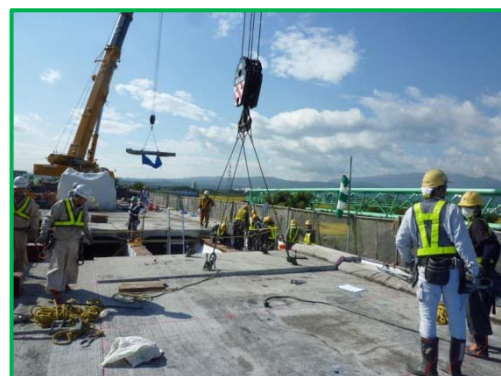
【コンクリート床版の撤去】

劣化したコンクリート床版を撤去し、新設のコンクリート床版を設置することにより、走行性・安全性の向上を図ります。

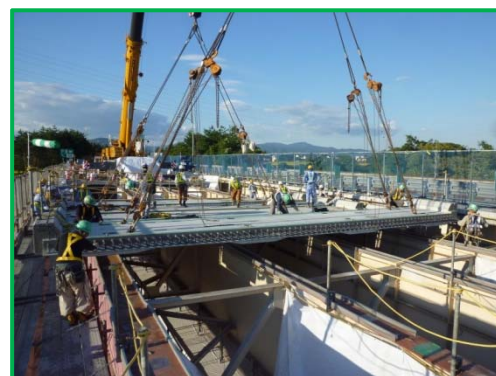
【新設コンクリート床版の設置】
