上信越自動車道 熊坂トンネル検討委員会

【修補工事編】

第 2 回委員会資料

東日本高速道路(株) 新潟支社
信越工事事務所

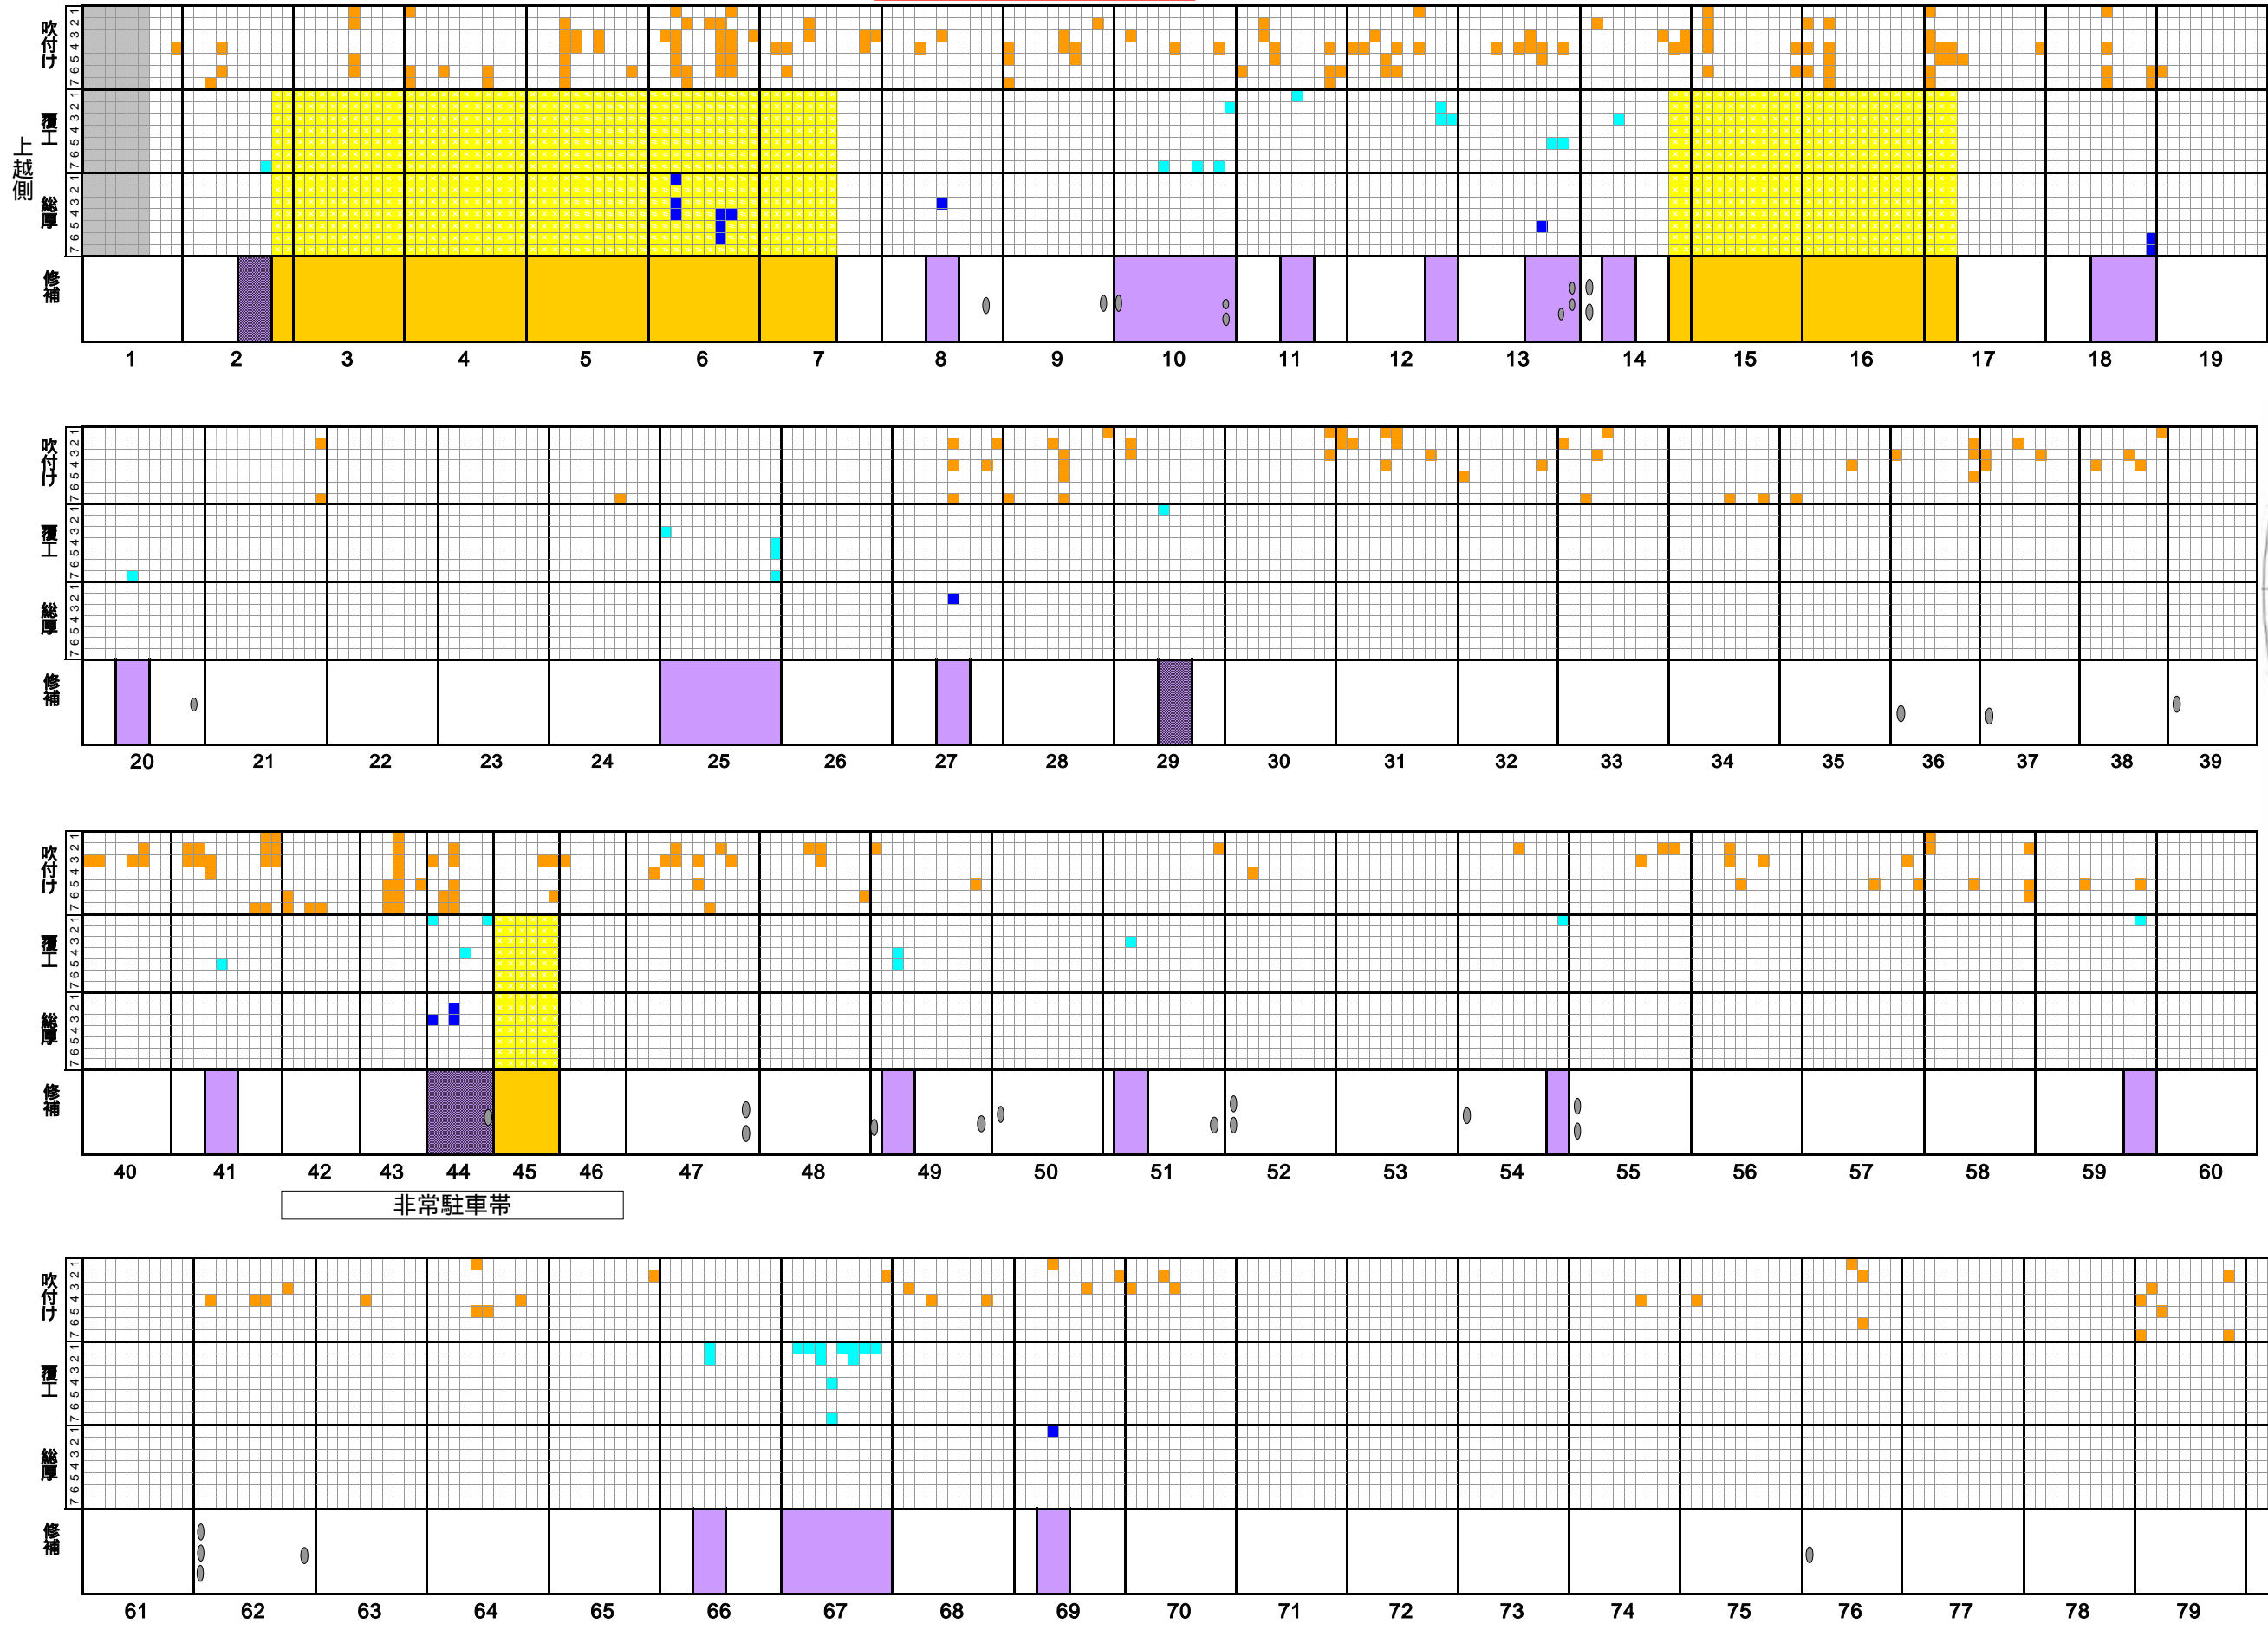
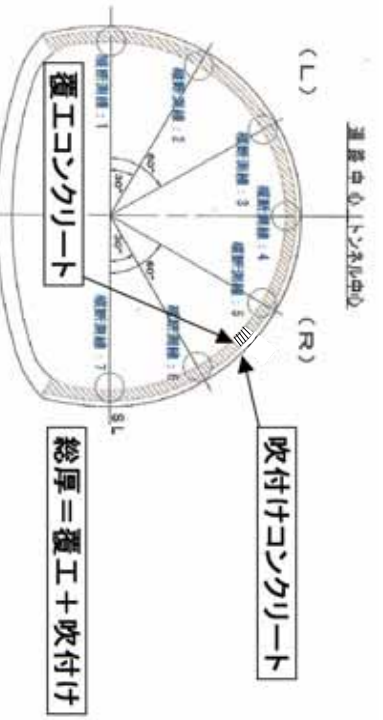
2 - 2 修補工事全体図

- 凡例
- 覆工再施工 11区画
 - 内巻工 21区画
 - t=30mm 18区画
 - t=50mm 3区画
 - 空隙充填 19区画

- 調査結果
- 凡例
- 吹付け厚不足箇所
 - 覆工厚不足箇所
 - 総厚不足箇所
 - 設計厚以上の箇所
 - 覆工取壊し箇所

修補方法	修補区画数	修補延長	備考
覆工の再施工による修補	1.1 区画 1	82.9 m	
内巻工による修補	2.1 区画 1	94.2 m	
空隙充填による修補	1.9 区画

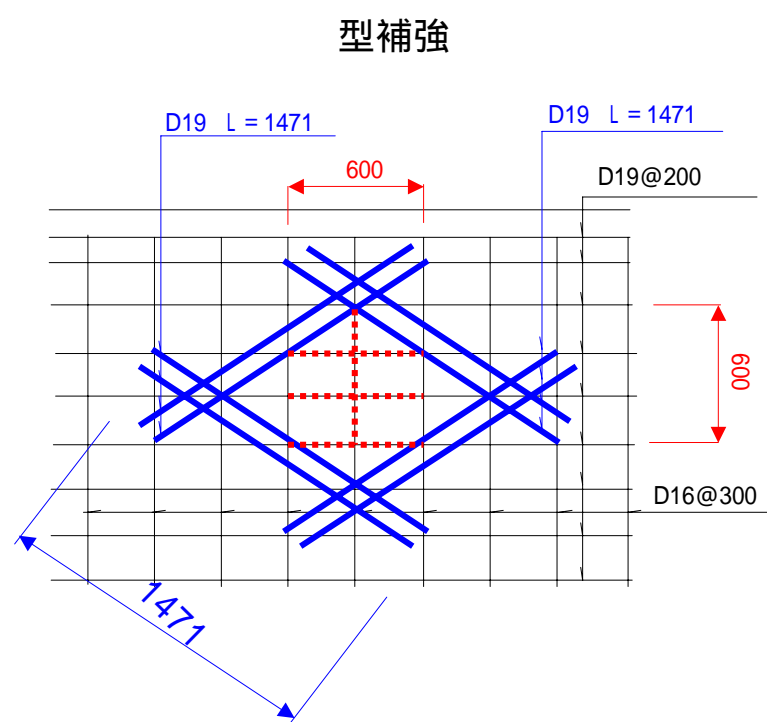
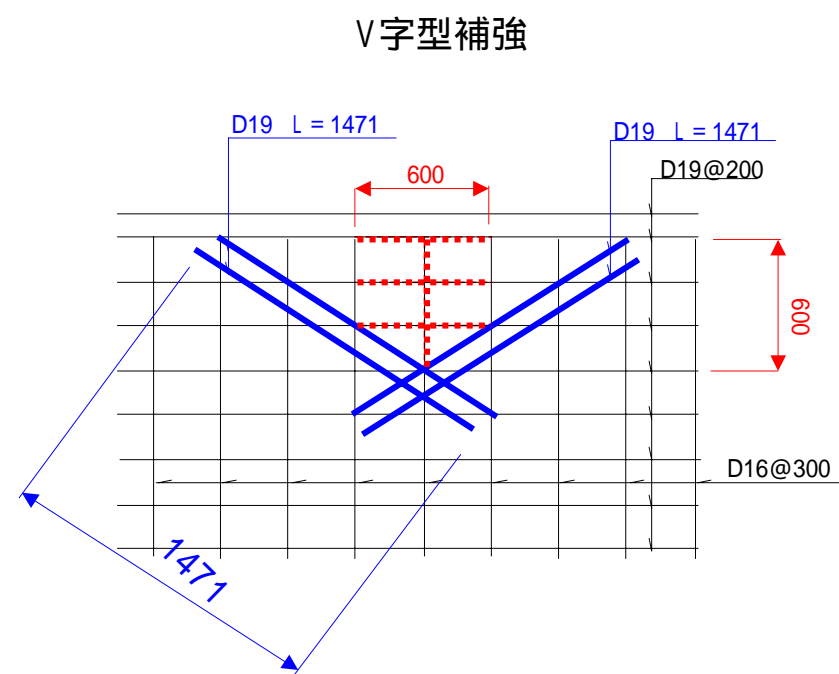
熊坂トンネルにおいては、下図に示す補強にて対応しており、3次元FEM解析により、切断前以上の耐力があることを確認し、安全性の照査を行った。

熊坂トンネルにおける鉄筋区間の検査窓全てにおいて電磁波探査により調査し、鉄筋切断箇所と補強鉄筋設置状況を確認した結果、切断した全箇所において適切に補強されていることを確認した。

鉄筋区間の覆工コンクリートを施工する場合、コンクリート打設の施工性確保や十分な締固めを行うため、施工条件によってはやむを得ず、鉄筋を一部切断しているが、切断箇所の処置については、トンネル毎の施工条件に応じて対応している。

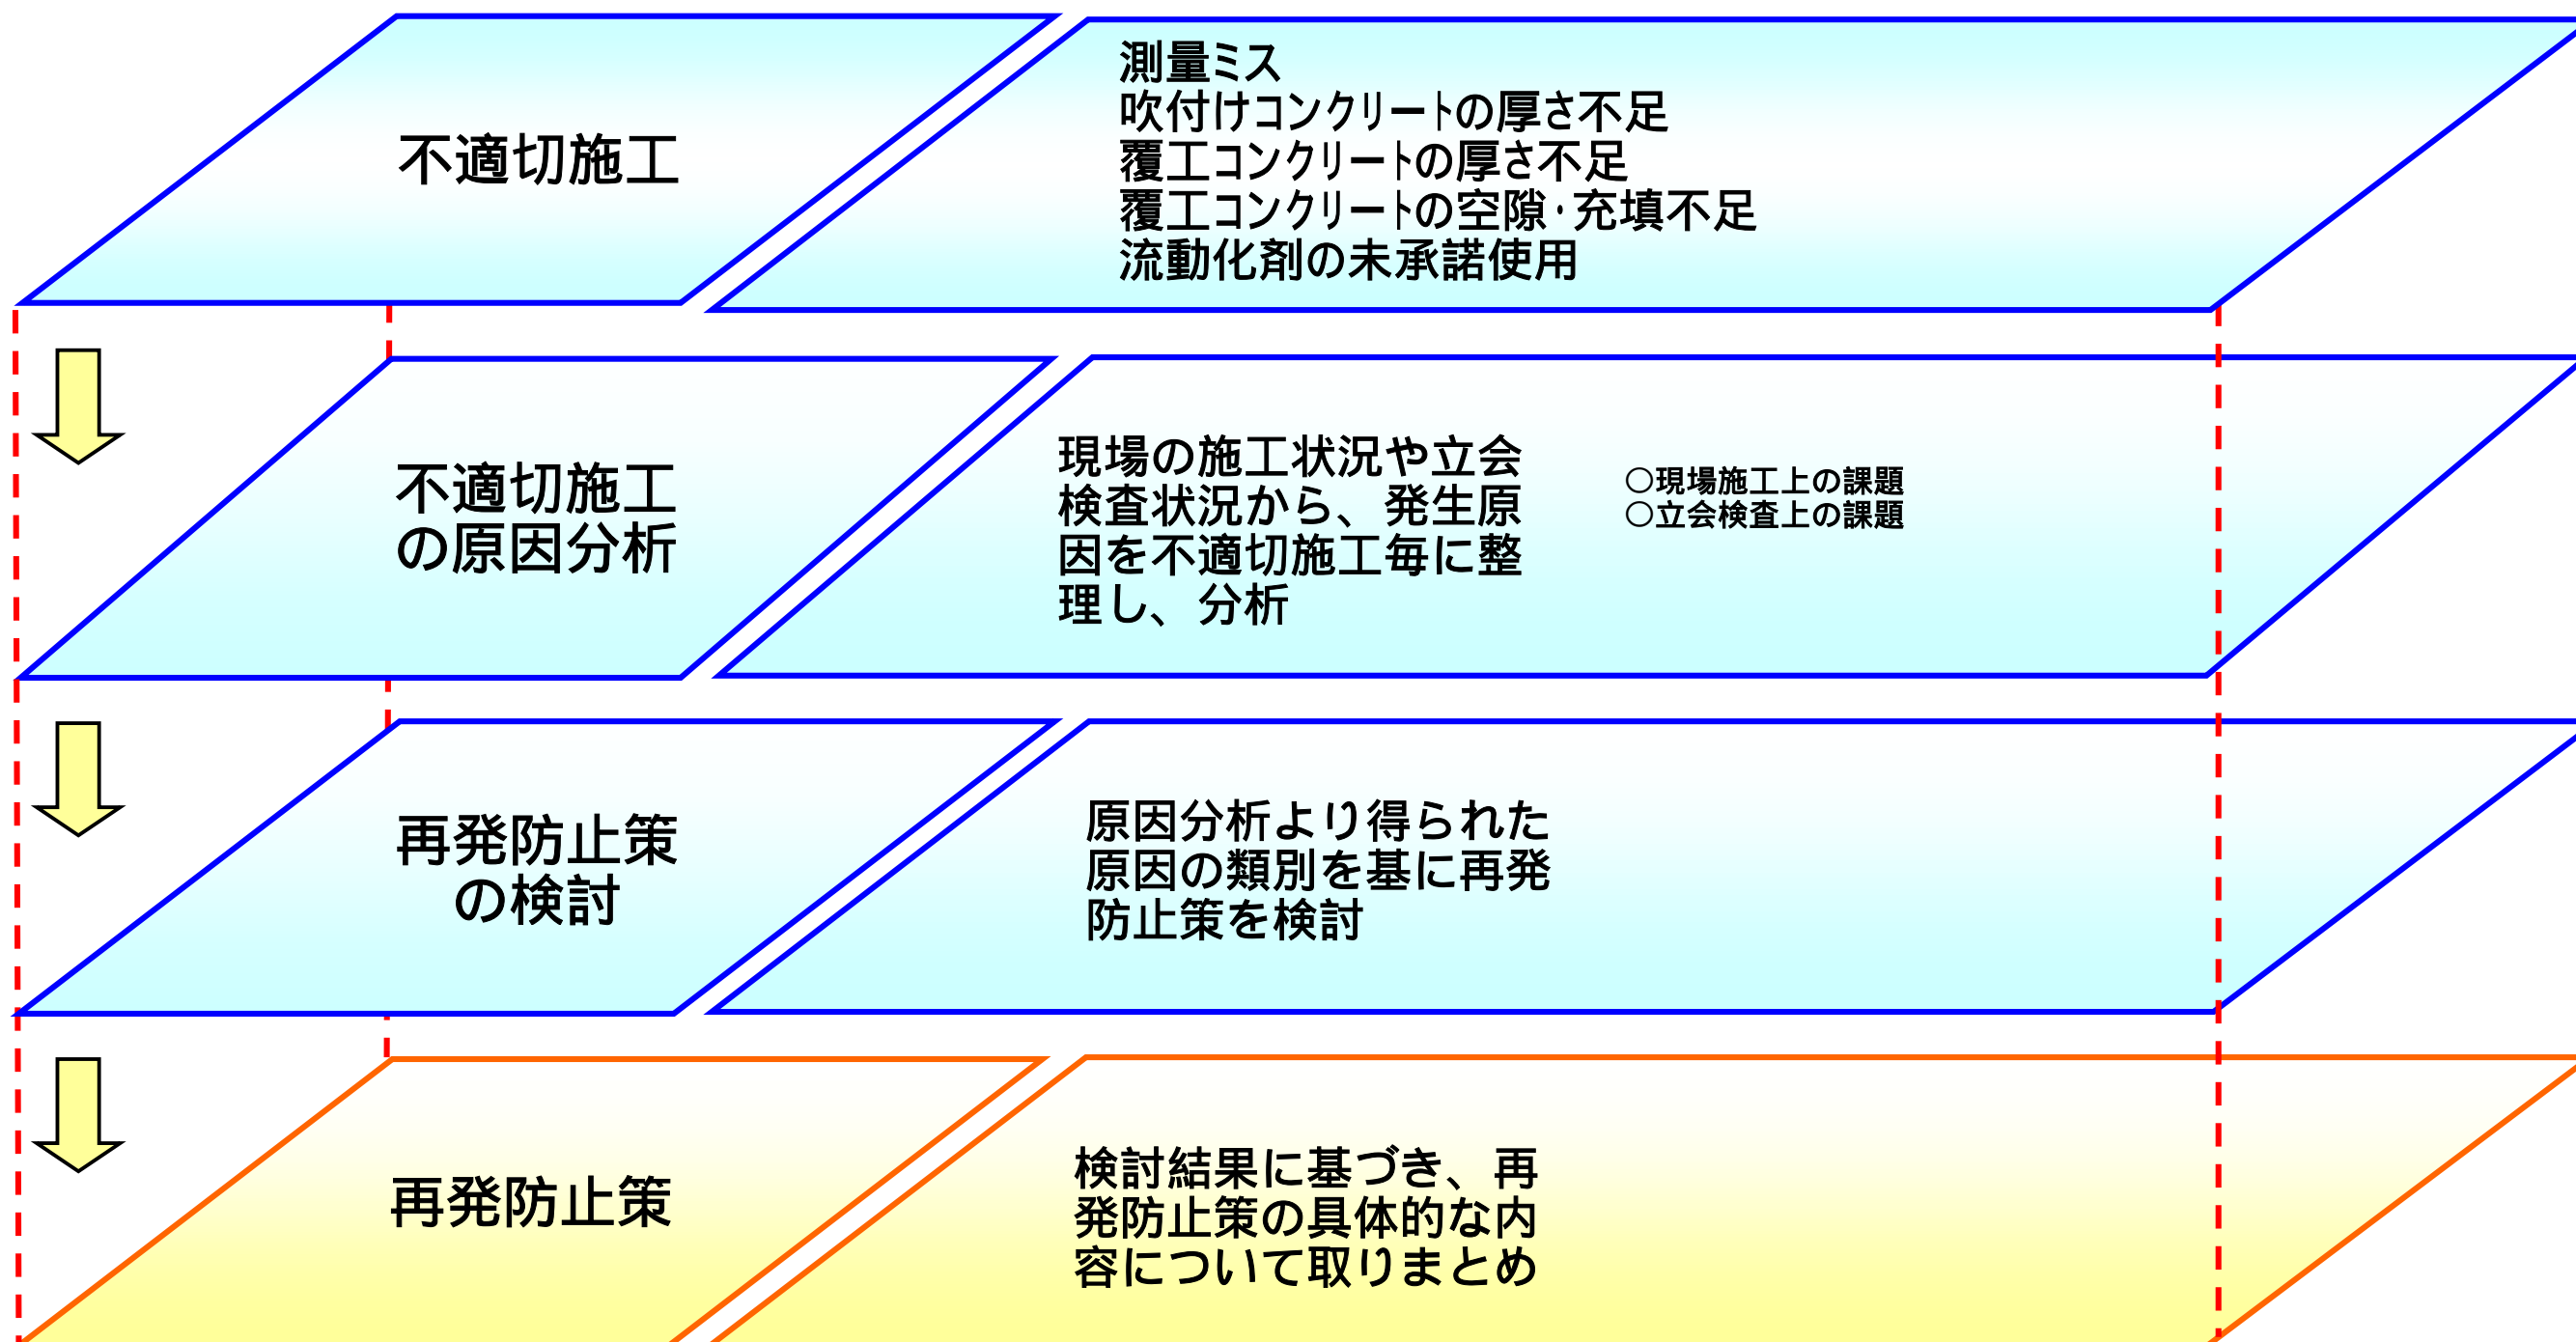
測量ミス

施工者（元請の現場作業所）は、掘削開始前にトンネル両坑口の基準点の関連について確認測量を実施せず、トンネル掘削を開始したため、正規の中心線からズレが生じた。

吹付けコンクリートの厚さ不足

施工者（元請の現場作業所）は、本来、全般的に均一に所定のコンクリート吹付け厚さを確保するよう施工を行うべきところ、検査基準である20m毎の検査箇所のみ重点的に厚さ確認を行い、他の箇所の確認が不十分であった。その結果、部分的に厚さ不足が生じた。

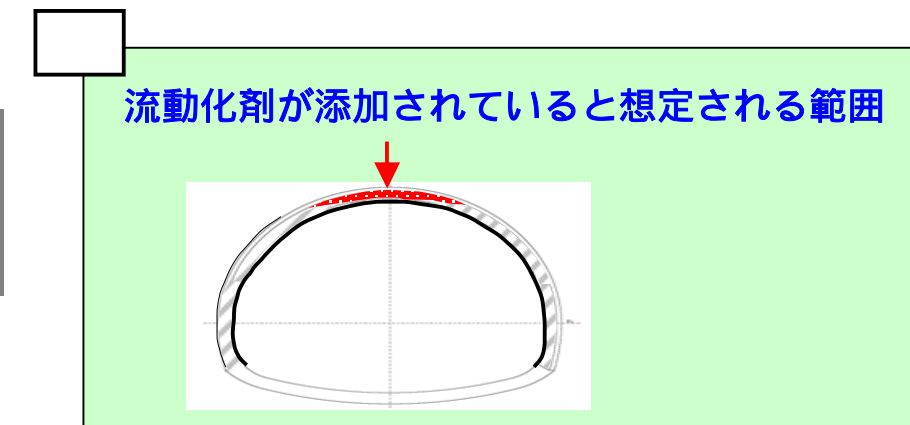
流動化剤の未承諾使用

覆工コンクリートの天端付近のコンクリート打設において、流動性の悪化による空隙の発生を懸念し、監督員の承諾を得ず、流動化剤を使用したもの。（基準試験、日常管理試験を実施しなかった。）

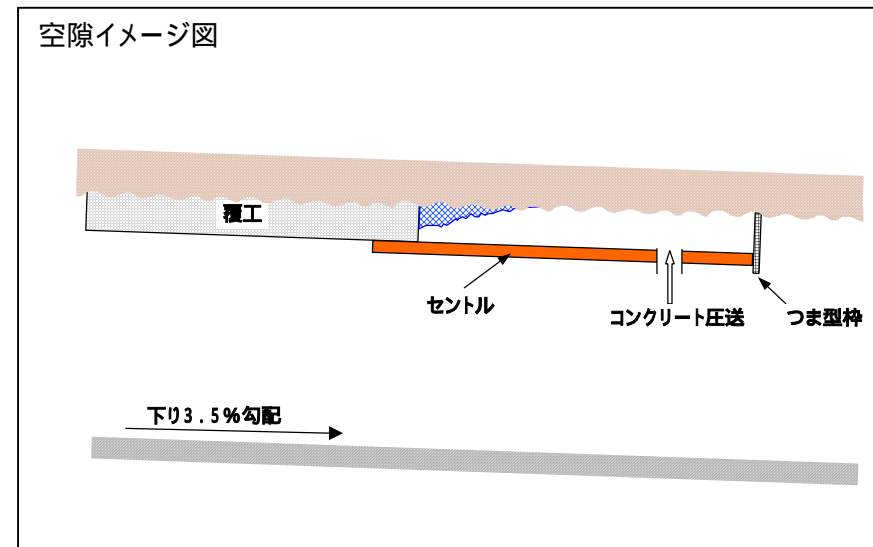
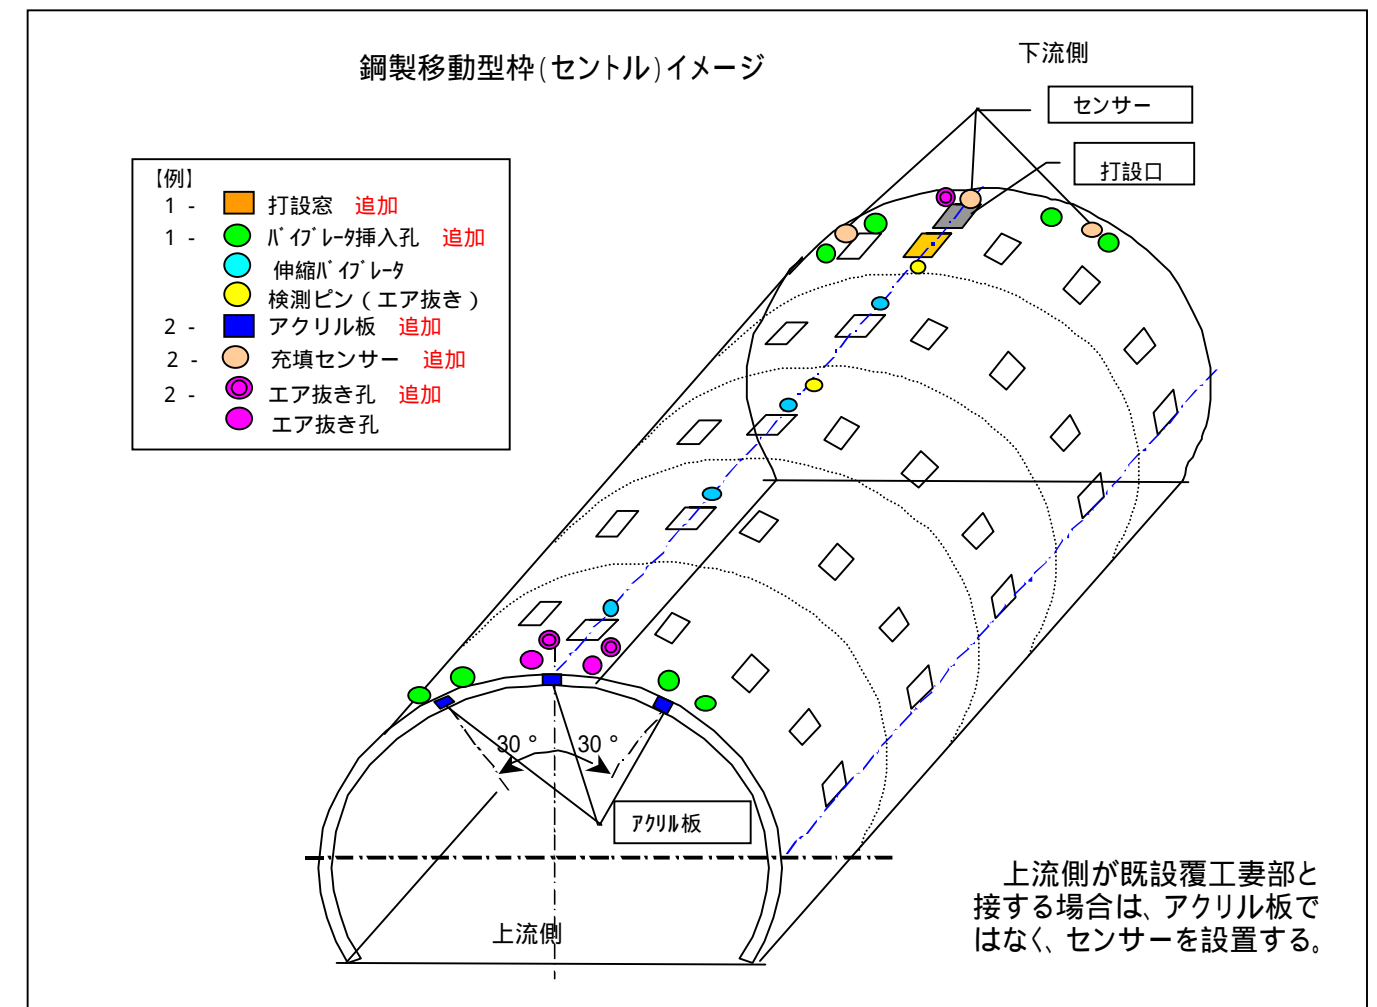
覆工コンクリートの天端、肩部における空隙の発生

突込み施工の場合、既設覆工コンクリート側のコンクリートの充填状況の確認不足により、結果的に締め固め不足となって空隙が発生した。

妻型枠箇所に**アクリル板**を6枚（天端・両30°の計3箇所）配置し、生コン充填を直接確認する。
充填センサーをラップ側（天端・両30°の計3箇所）に設置し機械的な充填確認を行う。
 必要に応じて**エア抜き孔**を追加し、充填確認を強化する。
 （熊坂トンネルの修補工事では、標準部は、2箇所から4箇所、駐車帯は2箇所から6箇所）
