重点対策箇所における実施計画

関東支社管内

関東支社管内 重点対策箇所一覧

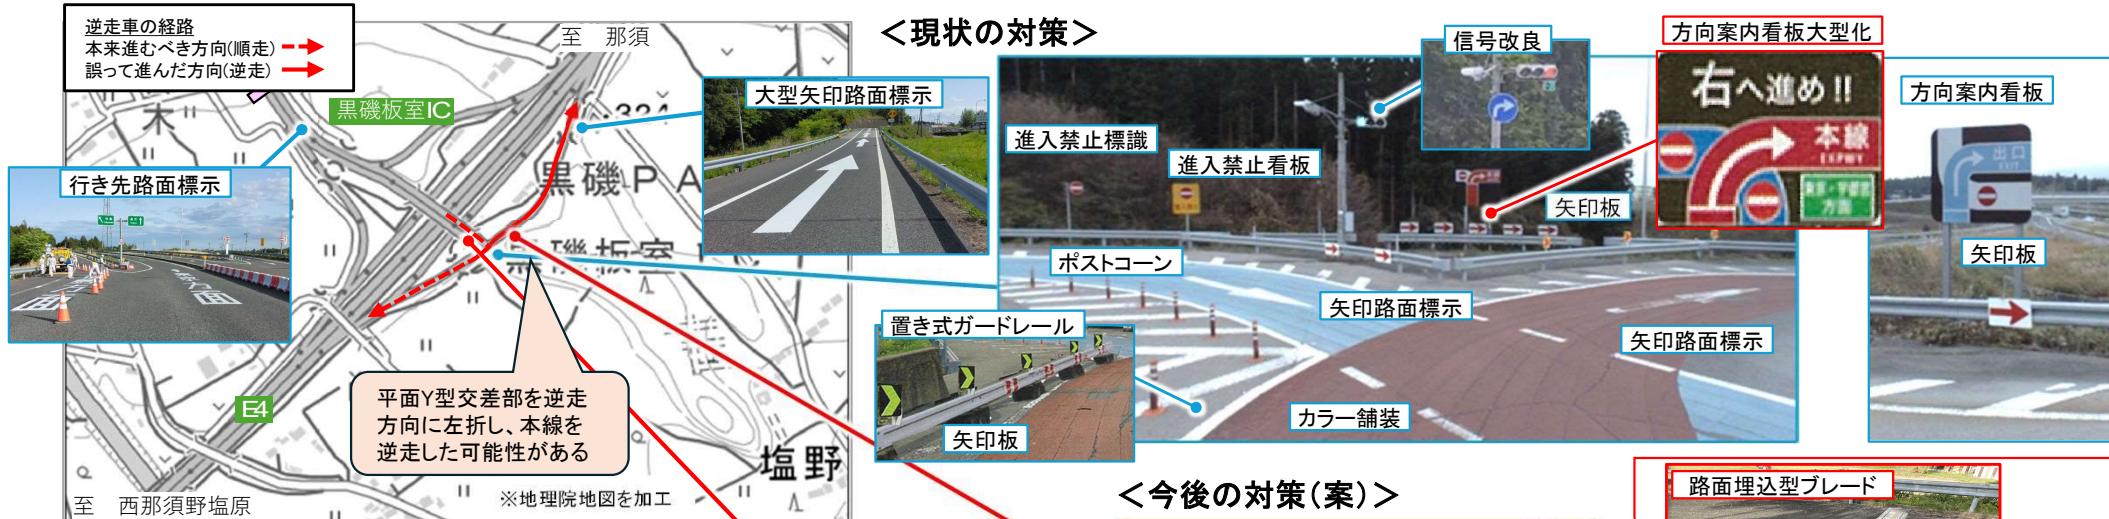
関東-1

- 平面Y型構造は、カラー舗装、看板等による交差部での案内・誘導に係る視覚的対策を実施済であったが、交差点部から逆走を開始した可能性のある逆走事故が発生。
- 「自身の逆走を気付かせる、抑制させる」視覚的対策の強化・物理的対策の追加設置を検討。

想定される要因	対策の方向性	対策内容（案）
既存対策の見落とし、道間違え等による平面交差部からの逆走	視覚的対策強化	<ul style="list-style-type: none"> ・プレッシャーウォール ・矢印路面標示の大型化 ・行き先路面標示 ・方向案内看板の大型化 ・信号改良 (青信号 ⇒ 赤信号 + 指定方向矢印)
	物理的対策	<ul style="list-style-type: none"> ・路面埋込型ブレード ・ウェッジハンプ ・置き式ガードレール

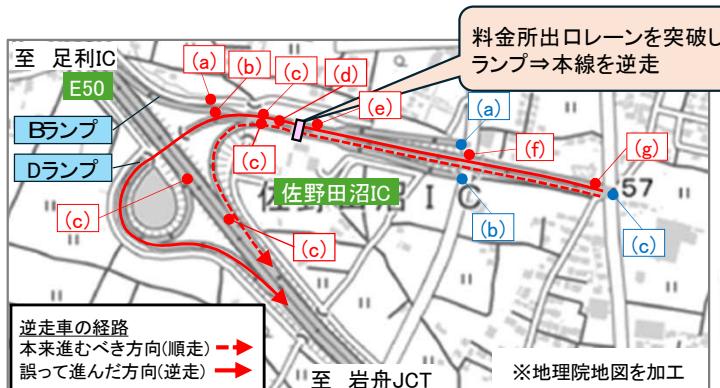
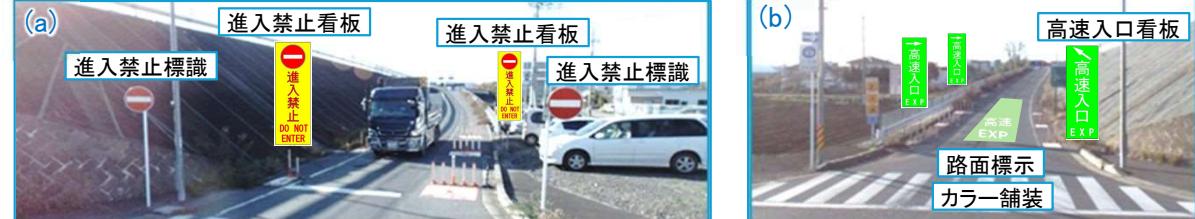
関東-2

- 一般道から出口料金所へ誤進入、その後Dランプを逆走し本線で車両と接触、衝突した事故が1件。
一般道入口部の視覚的対策は実施済。
- 自身の逆走行為を気付かせる視覚的対策の強化を検討。

想定される要因	対策の方向性	対策内容(案)
逆走と気が付かず料金所へ誤進入	視覚的対策強化	<ul style="list-style-type: none"> ・リバーシブル注意喚起板 ・錯視効果路面標示 ・樹脂製防護柵に矢印シール設置 ・案内標識レイアウト変更 ・既存矢印路面標示の再施工
	物理的対策	<ul style="list-style-type: none"> ・ウェッジハンプ

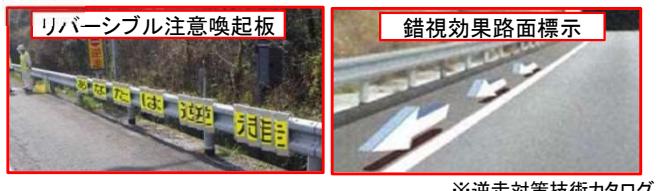
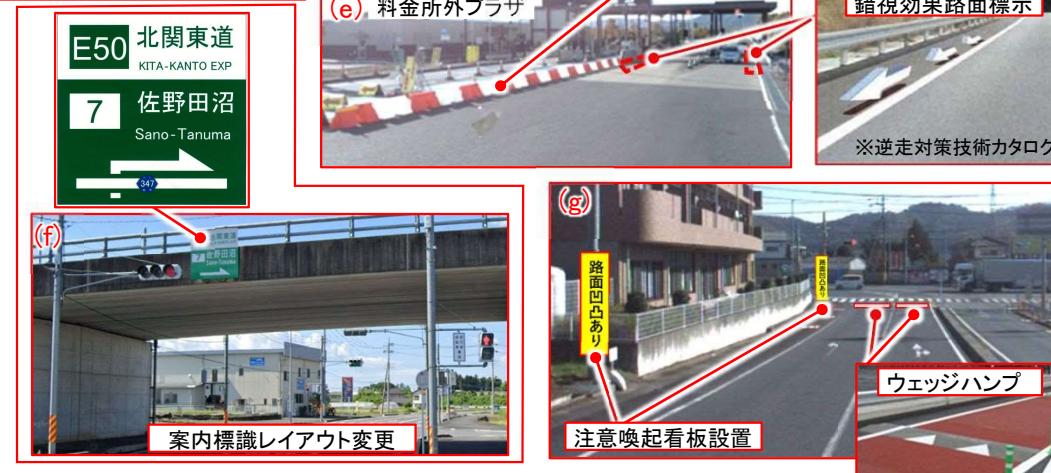
(a)(b) B・Dランプ左路肩側に設置

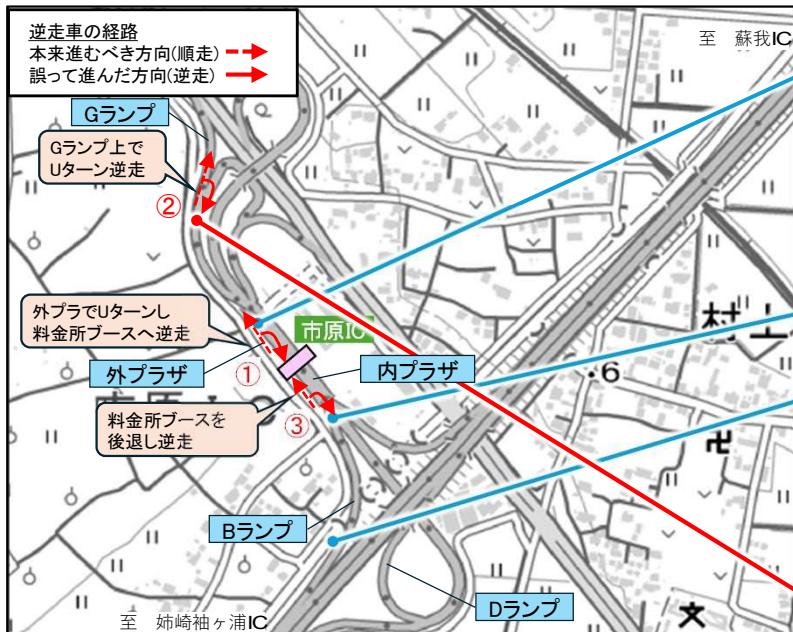
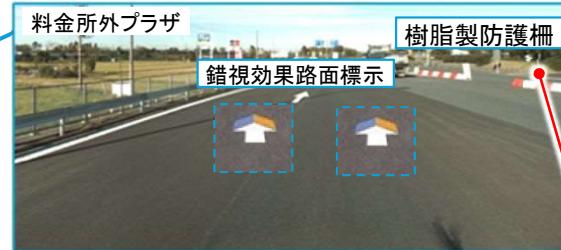
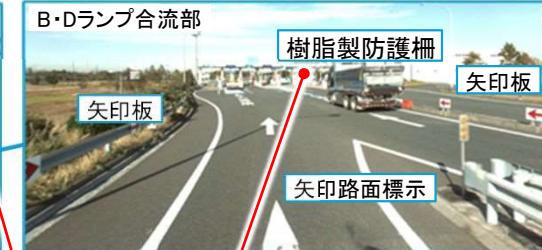
関東-3

- 逆走事案が3件発生。誤ってICを降り、Uターンで戻ろうとした逆走が2件、ETCカード未挿入で料金所レーン後退による逆走が1件。
- 自身の逆走行為を気付かせる視覚的対策の強化を検討。

想定される要因	対策の方向性	対策内容(案)
既存逆走対策の見落とし	視覚的対策強化	・リバーシブル注意喚起板 ・錯視効果路面標示 ・矢印板

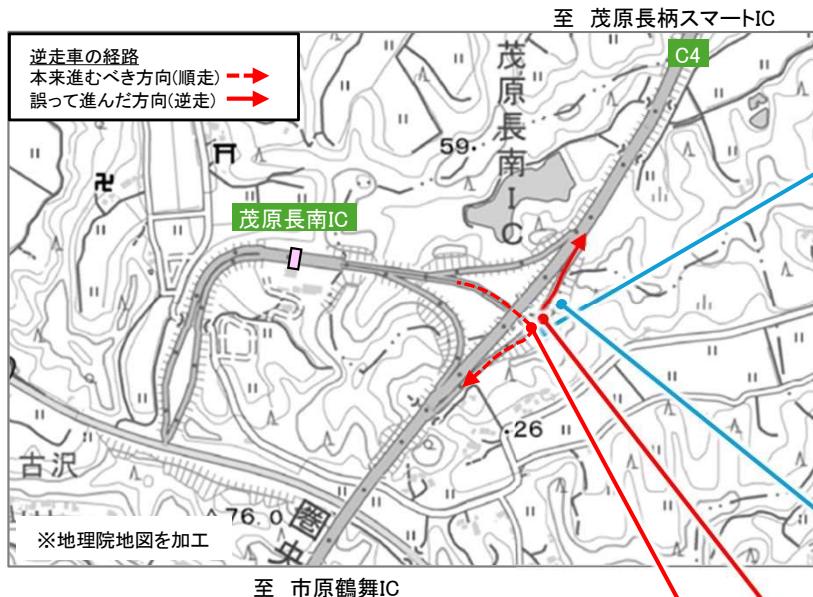
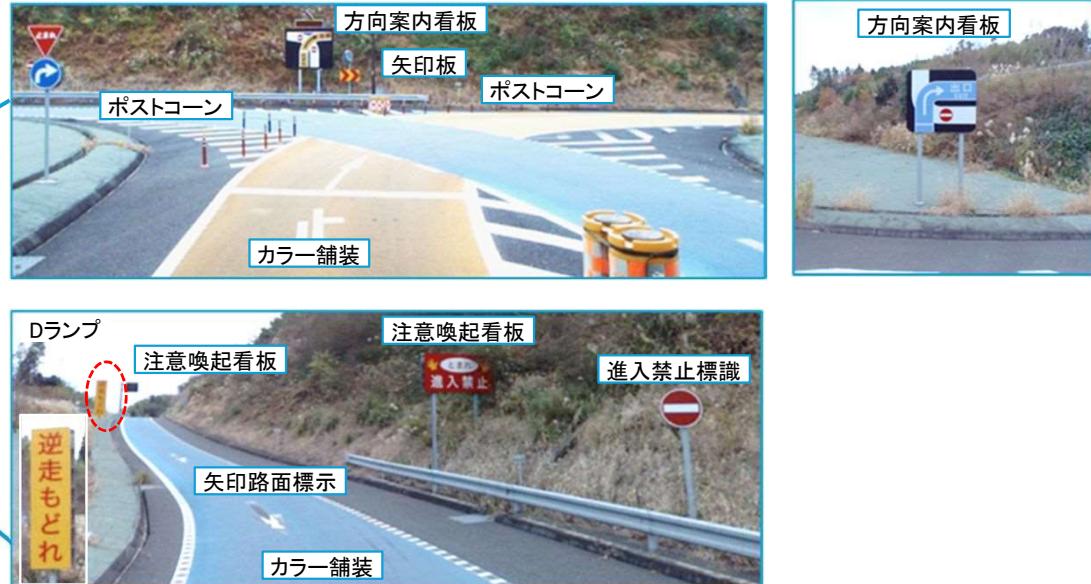
関東一5

- 平面Y型構造は、カラー舗装、看板等による交差部での案内・誘導に係る視覚的対策を実施済であったが、流入方向を間違い逆走した案件が2件発生。
- 「自身の逆走を気付かせる、抑制させる」視覚的対策の強化・物理的対策の設置を検討。

想定される要因	対策の方向性	対策内容(案)
既存対策の見落とし、道間違え等による平面交差部からの逆走	視覚的対策強化	<ul style="list-style-type: none"> リバーシブル注意喚起板 錯視効果路面標示 電光表示逆走警告 大型矢印路面標示
	物理的対策	<ul style="list-style-type: none"> 路面埋込型ブレード

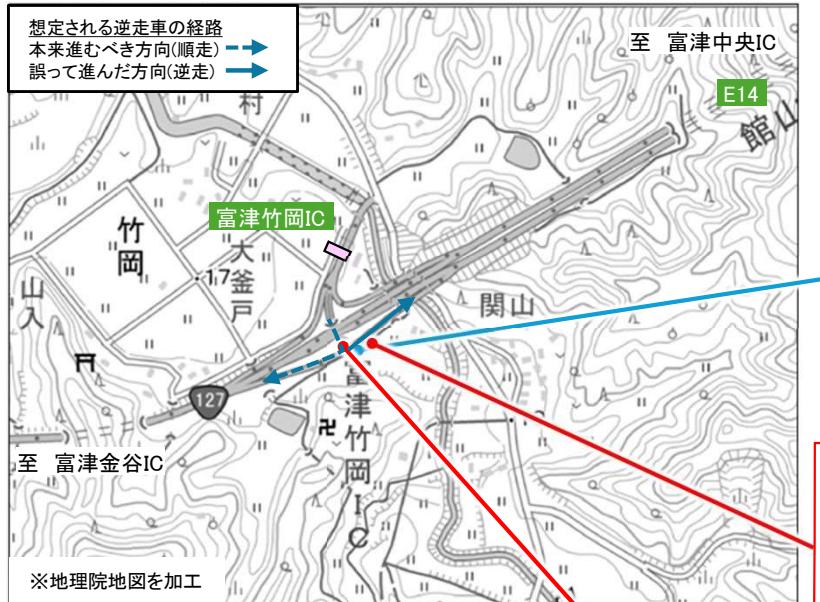
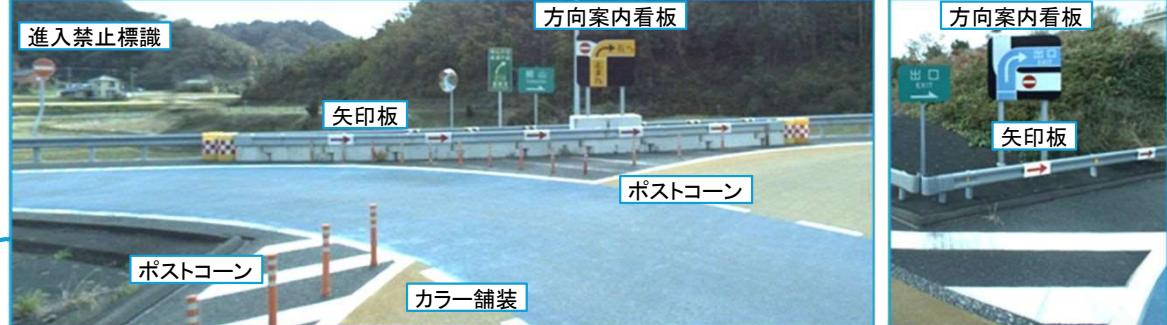
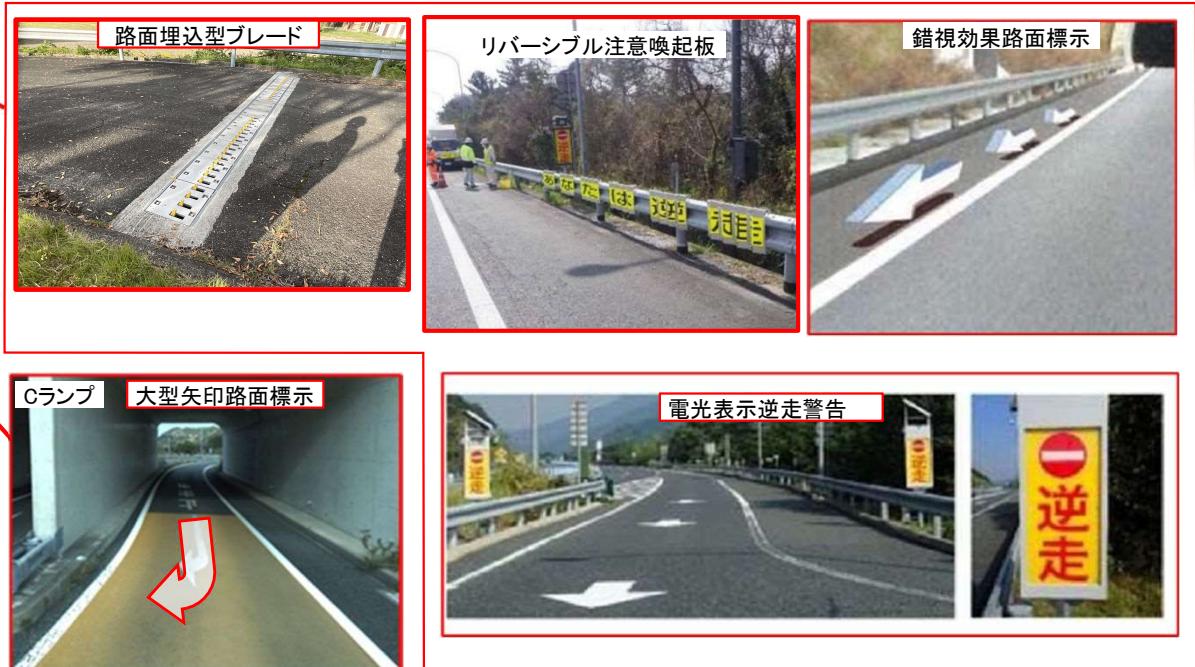
E14 富津館山道路 富津竹岡IC【平面交差構造】

- 平面Y型構造は、カラー舗装、看板等による交差部での案内・誘導に係る視覚的対策を実施済。
- 「自身の逆走を気付かせる、抑制させる」視覚的対策の強化・物理的対策の設置を検討。

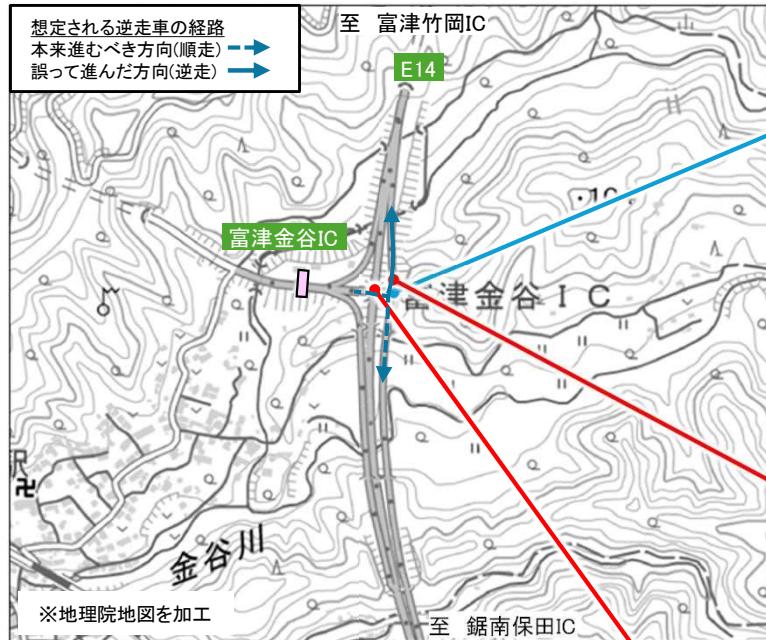
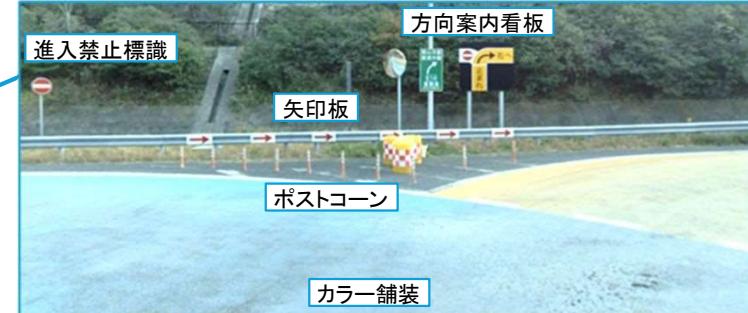
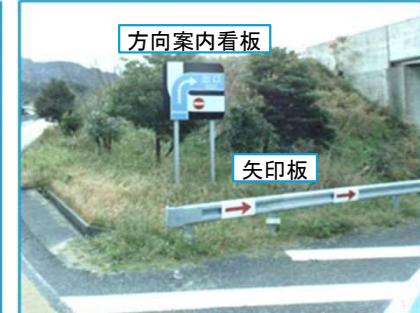
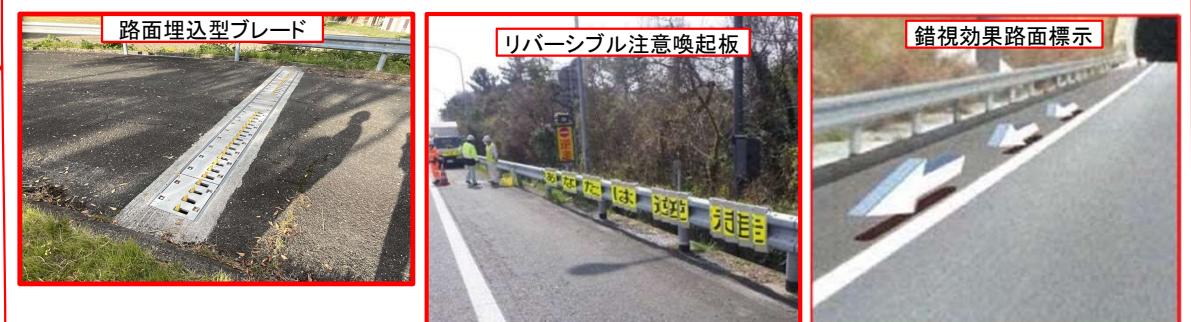
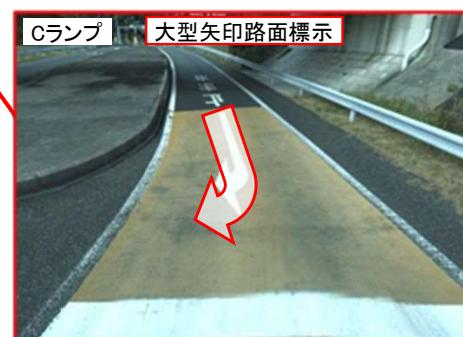
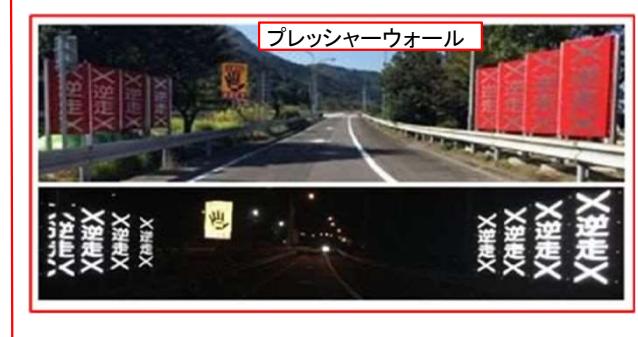
- 平面Y型構造は、カラー舗装、看板等による交差部での案内・誘導に係る視覚的対策を実施済。
- 「自身の逆走を気付かせる、抑制させる」視覚的対策の強化・物理的対策の設置を検討。

想定される要因	対策の方向性	対策内容(案)
既存対策の見落とし、道間違え等による平面交差部からの逆走	視覚的対策強化	<ul style="list-style-type: none"> ・プレッシャーウォール ・リバーシブル注意喚起板 ・錯視効果路面標示 ・矢印路面標示の大型化
	物理的対策	<ul style="list-style-type: none"> ・路面埋込型ブレード

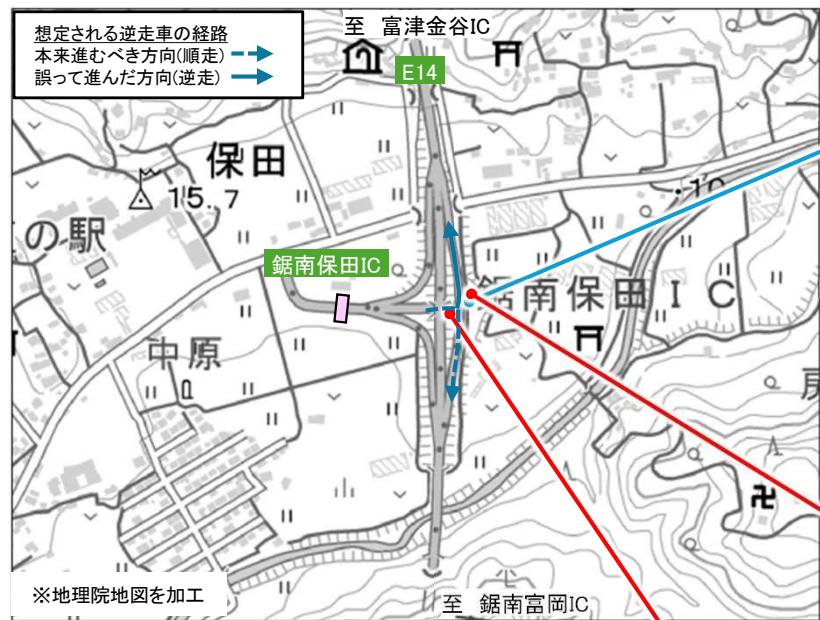
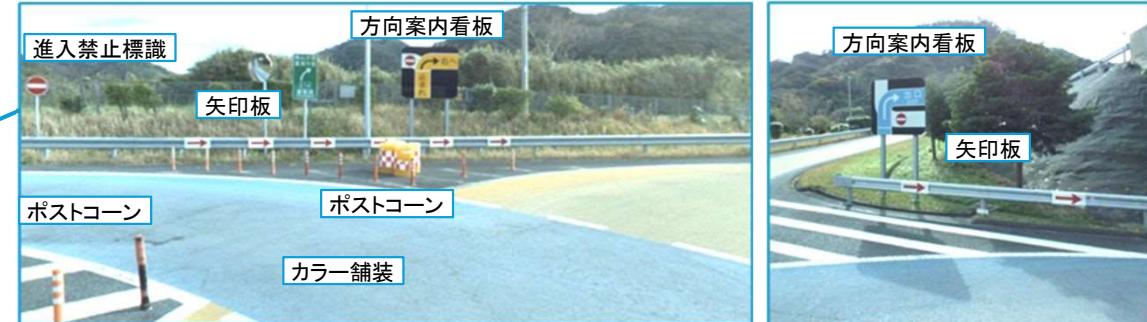
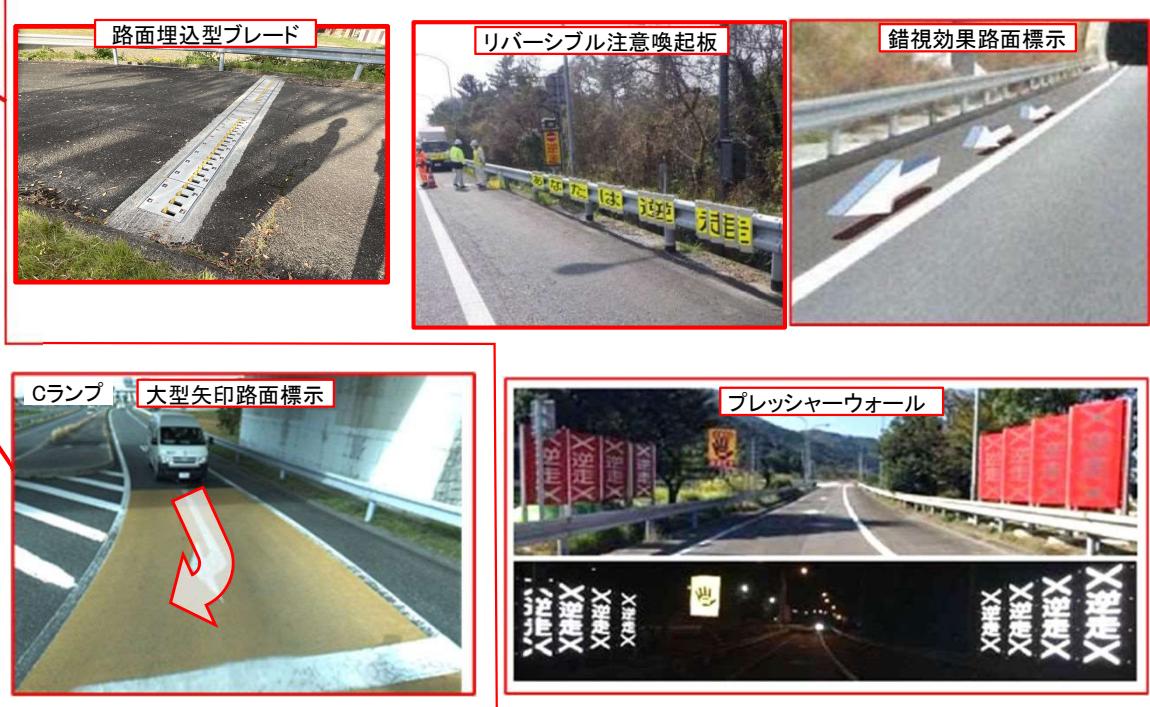
- 平面Y型構造は、カラー舗装、看板等による交差部での案内・誘導に係る視覚的対策を実施済。
- 「自身の逆走を気付かせる、抑制させる」視覚的対策の強化・物理的対策の追加設置を検討。

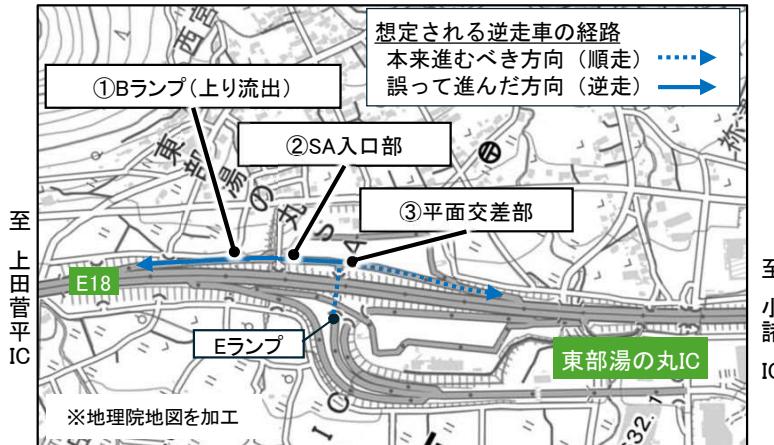
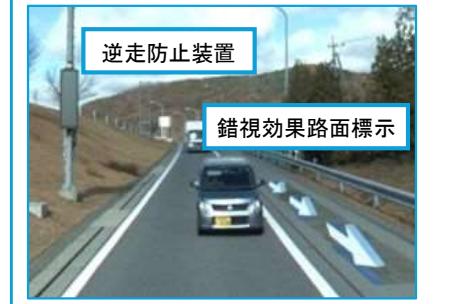
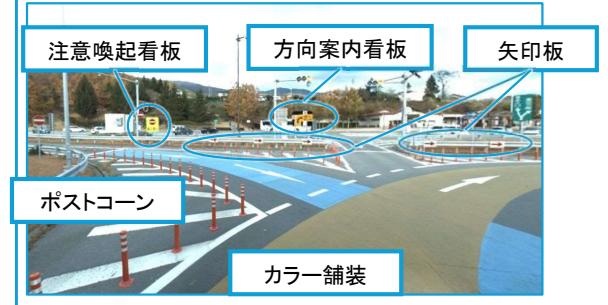
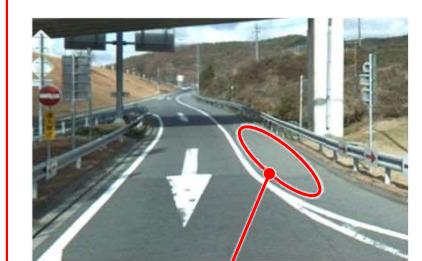
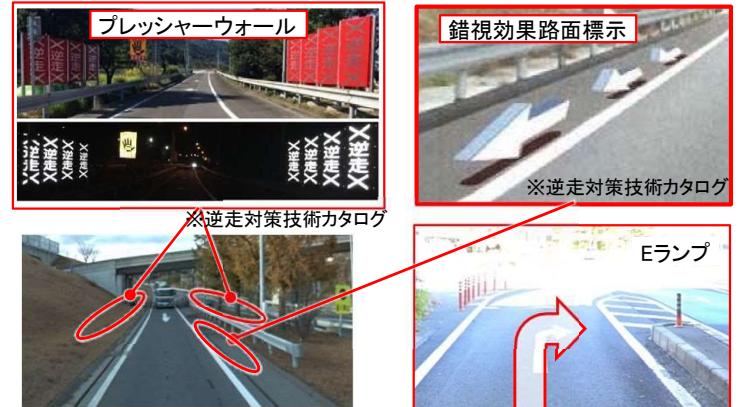
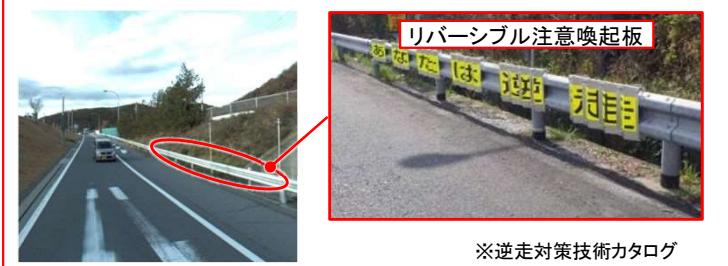
- 平面Y型構造は、カラー舗装、看板等による交差部での案内・誘導に係る視覚的対策を実施済。
- 「自身の逆走を気付かせる、抑制させる」視覚的対策の強化・物理的対策の追加設置を検討。

想定される要因	対策の方向性	対策内容(案)
既存対策見落とし、道間違え等による平面交差部からの逆走	視覚的対策強化	<ul style="list-style-type: none"> ・錯視型路面標示 ・リバーシブル注意喚起板 ・プレッシャーウォール ・大型矢印路面標示
	物理的対策	<ul style="list-style-type: none"> ・路面埋込型ブレード

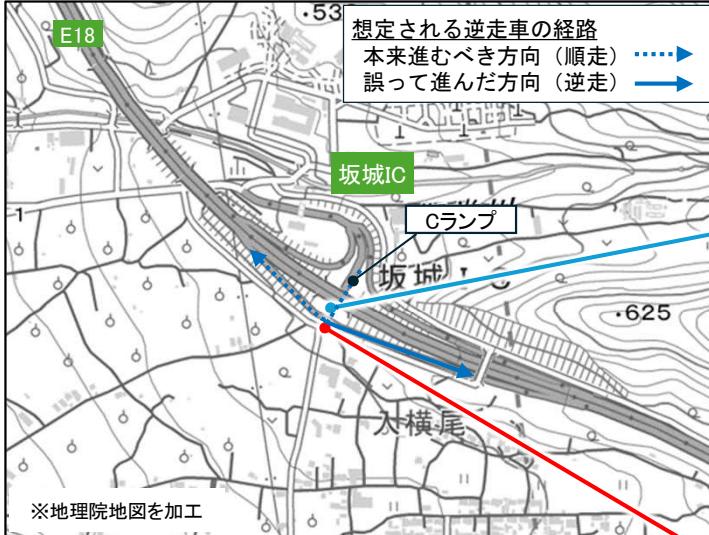
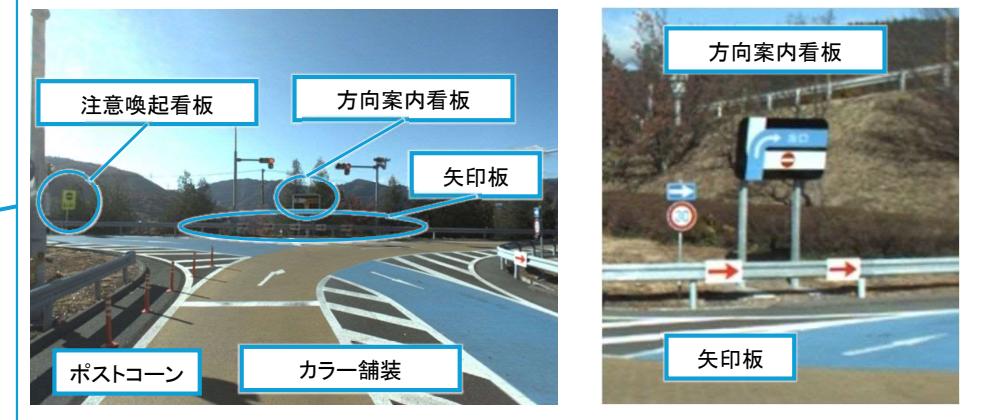
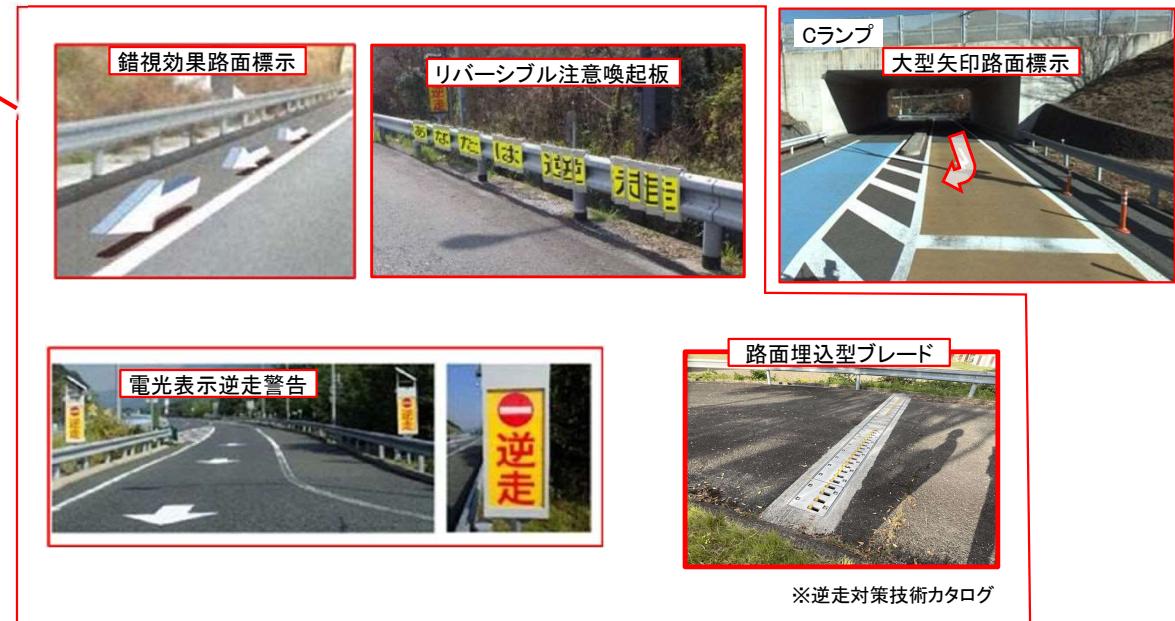
- 平面Y型構造は、カラー舗装、看板等による交差部での案内・誘導に係る視覚的対策を実施済。
- 「自身の逆走を気付かせる、抑制させる」視覚的対策の強化・物理的対策の追加設置を検討。

想定される要因	対策の方向性	対策内容(案)
既存対策見落とし、道間違え等による平面交差部からの逆走	視覚的対策強化	<ul style="list-style-type: none"> ・錯視型路面標示 ・リバーシブル注意喚起板 ・電光表示逆走警告 ・大型矢印路面標示
	物理的対策	<ul style="list-style-type: none"> ・路面埋込型ブレード

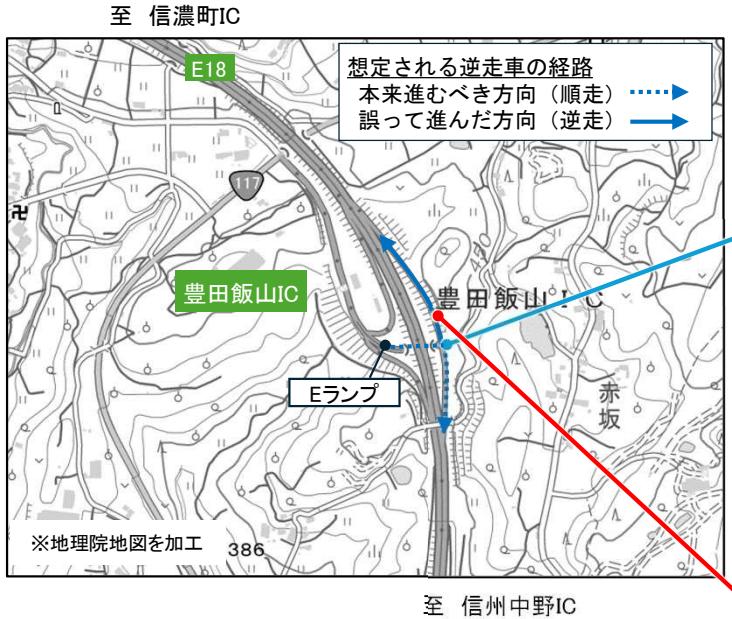
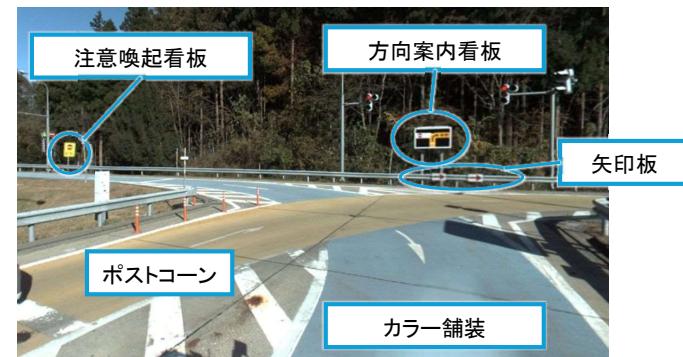
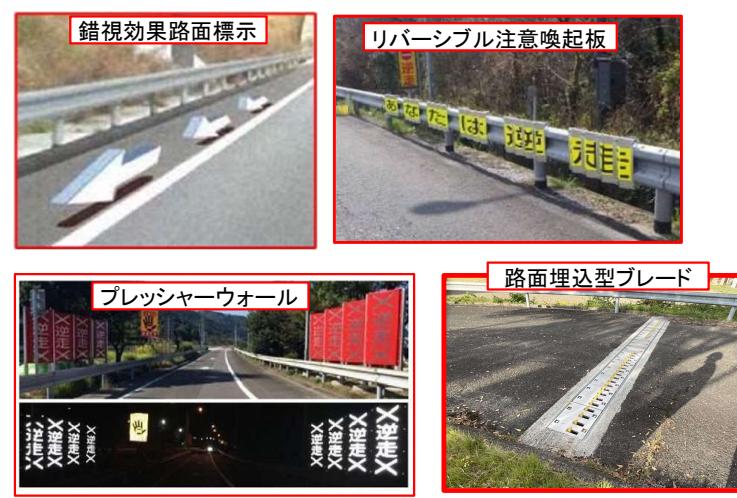
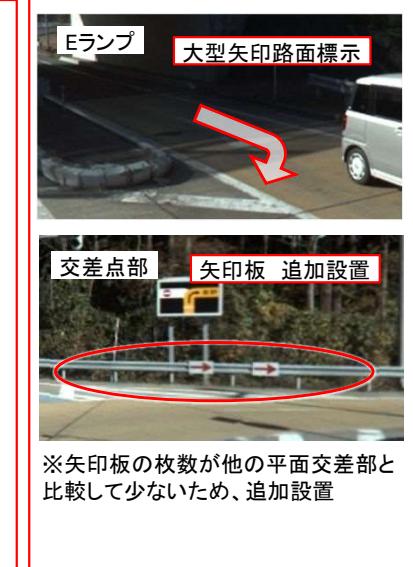
- 平面Y型構造は、カラー舗装、看板等による交差部での案内・誘導に係る視覚的対策を実施済。
- 「自身の逆走を気付かせる、抑制させる」視覚的対策の強化・物理的対策の追加設置を検討。

想定される要因	対策の方向性	対策内容（案）
既存対策見落とし、道間違え等による平面交差部からの逆走	視覚的対策強化	<ul style="list-style-type: none"> ・錯視型路面標示 ・リバーシブル注意喚起板 ・プレッシャーウォール ・大型矢印路面標示 ・矢印板（追加設置）
	物理的対策	<ul style="list-style-type: none"> ・路面埋込型ブレード

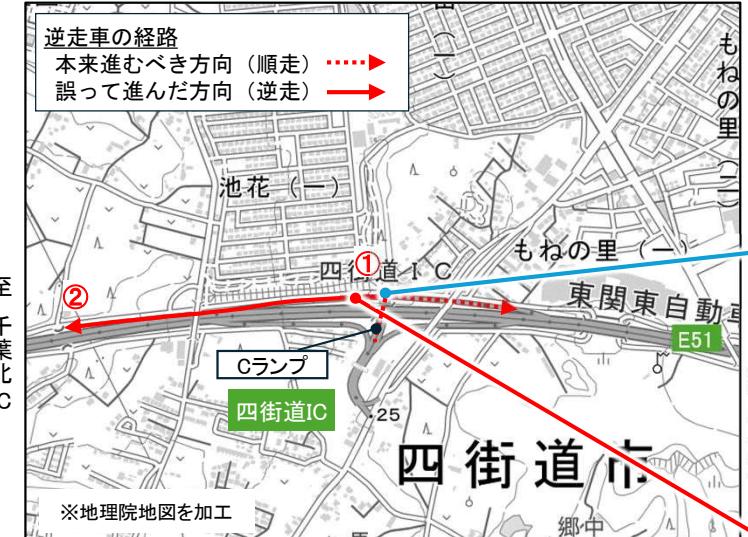
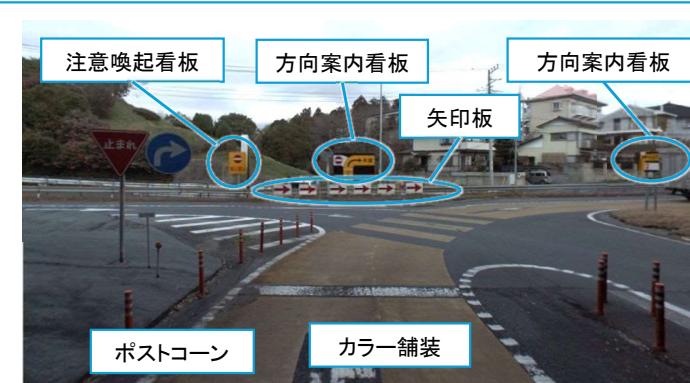
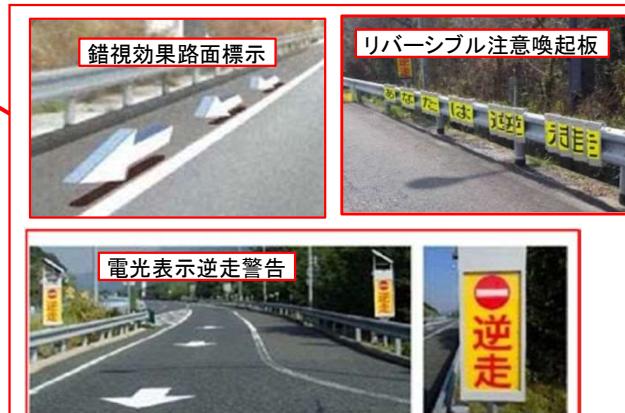
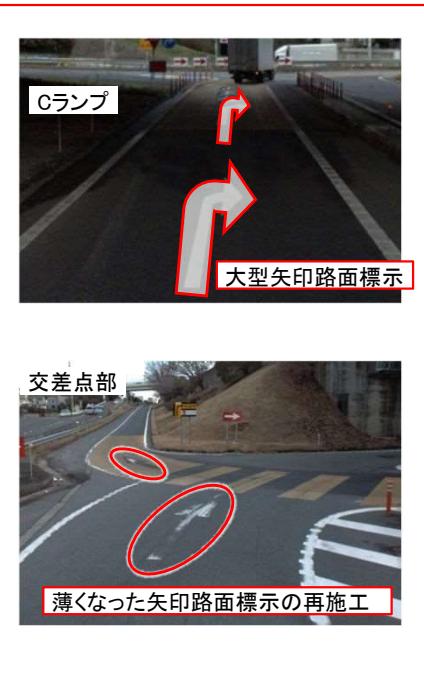
○四街道ICの逆走は2件発生。「自身の逆走を気付かせる、抑制させる」視覚的対策の強化・物理的対策の追加設置を検討。
