## 第4回 東京外環トンネル施工等検討委員会 有識者委員会

地表面陥没箇所周辺の地盤調査で新たに確認された地中の空洞について

令和2年 11月 27日

東日本高速道路株式会社関東支社東京外環工事事務所  
鹿島・前田・三井住友・鉄建・西武特定建設工事共同企業体

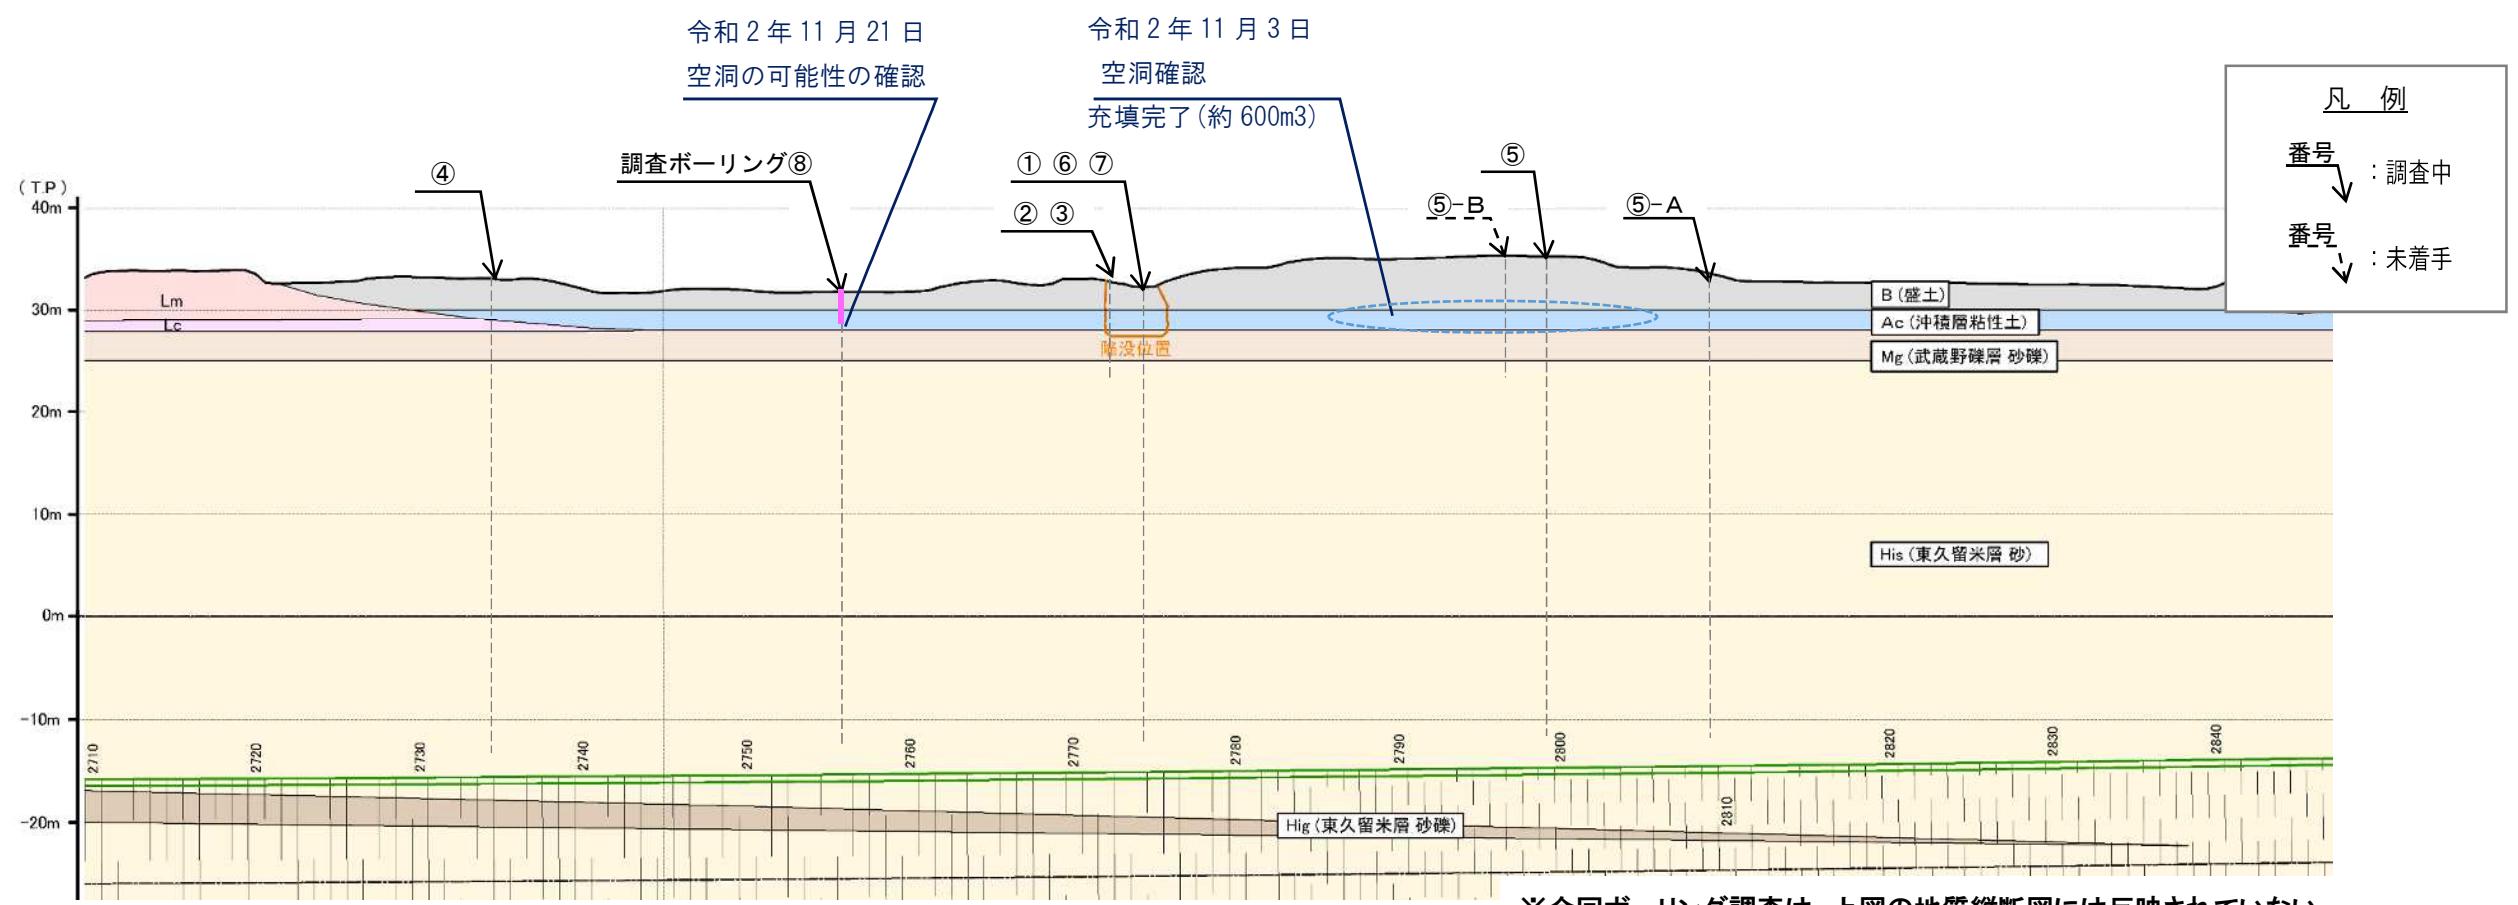
## ② 縦断図

令和2年10月18日に発生した陥没事象の原因究明のために実施していたボーリング調査中に、下図の調査ボーリング⑧において、地表からの深度約4mの位置に空洞の可能性を確認した（令和2年11月21日）。

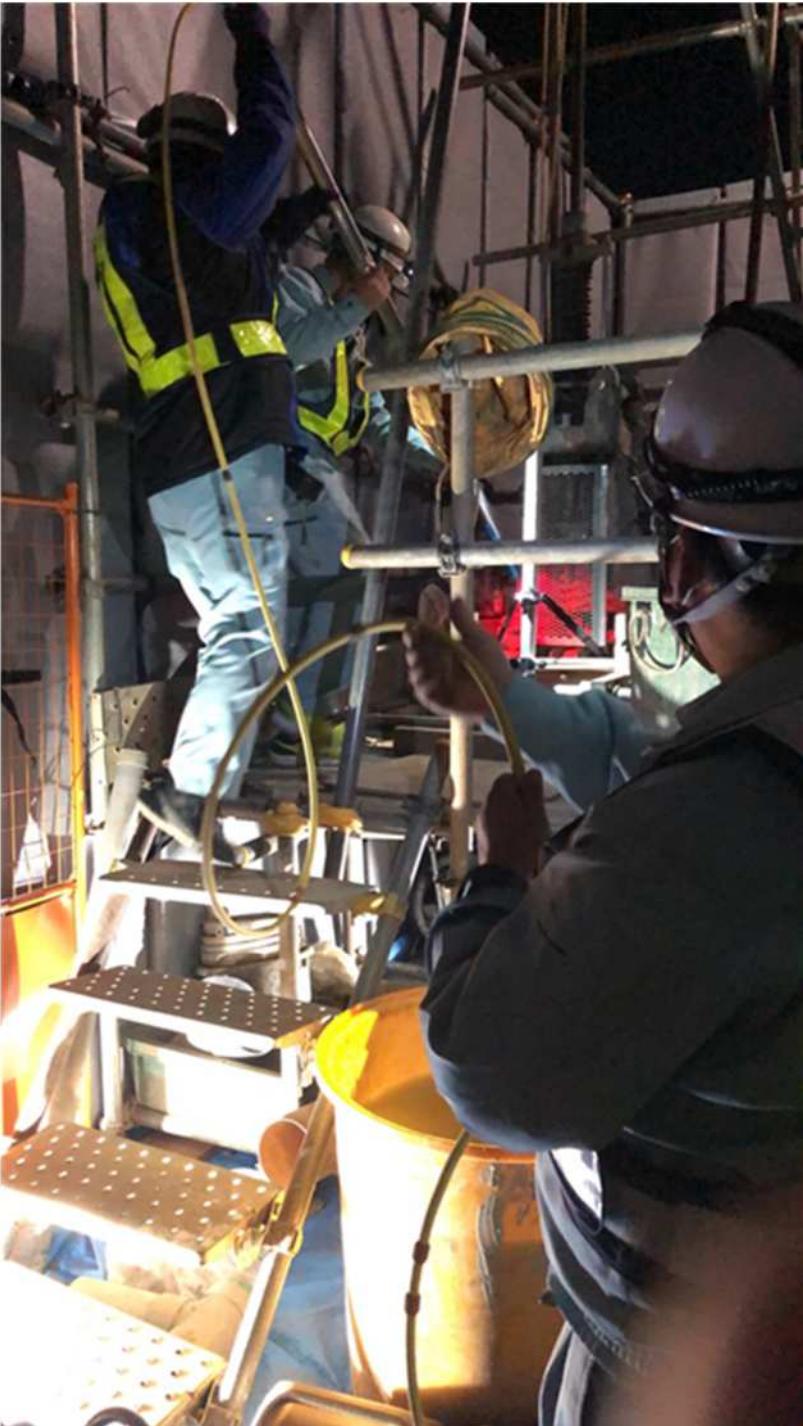
写真1 3Dレーザースキャニング装置

**調査項目**  
3Dレーザースキャニング計測

**概要**  
ボーリングロッド内から  
レーザー測距器をいれ  
空洞内面の形状寸法  
を計測

**結果**  
レーザースキャニング  
で空洞の形状大きさを  
確認

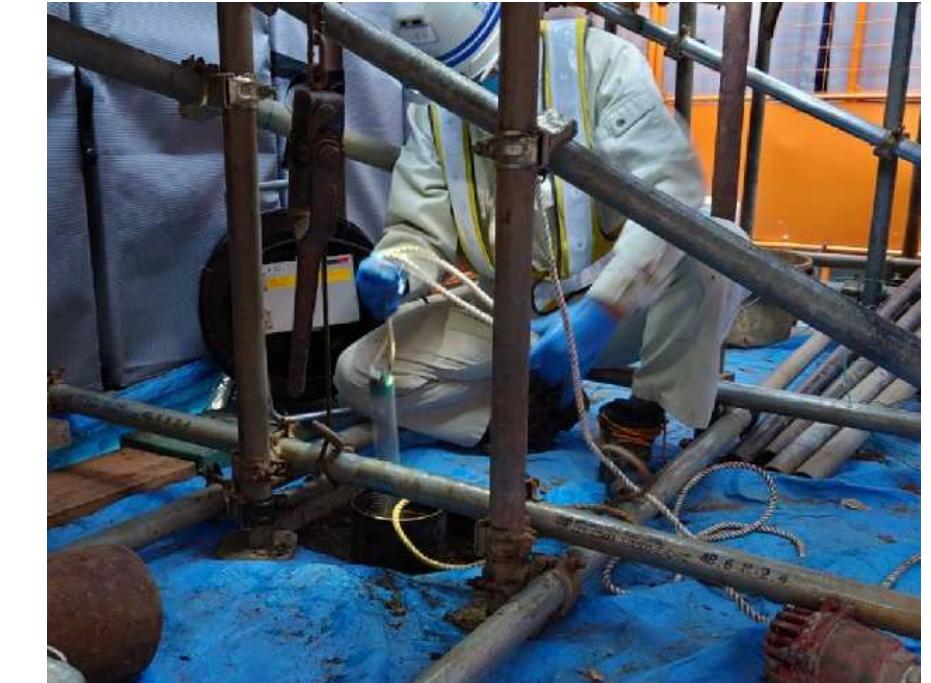
写真3 地下水採取

**調査項目**  
地下水採取

**概要**  
地下水の成分分析を実  
施  
(成分分析中)

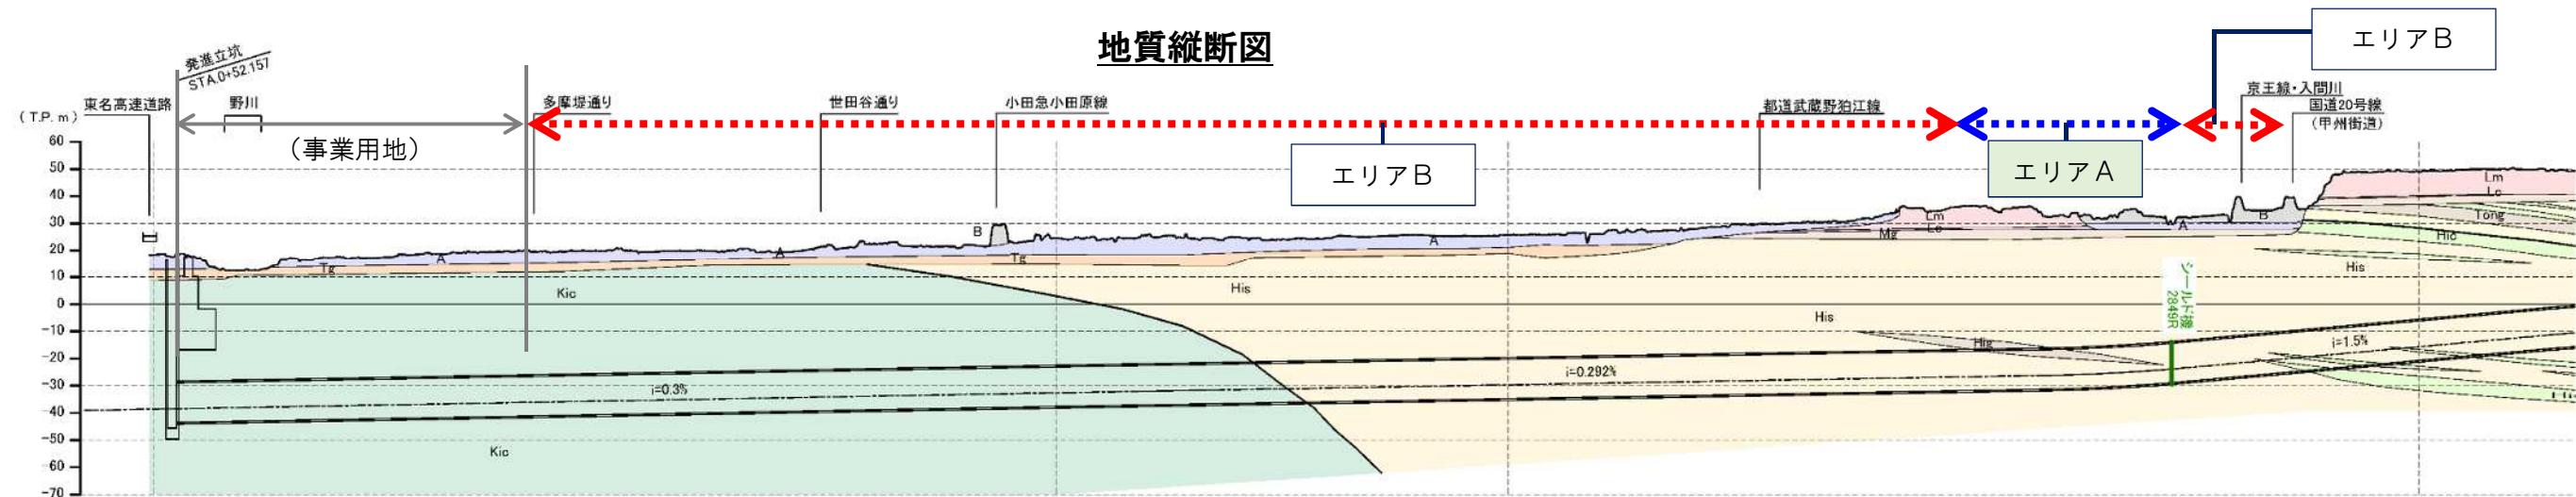
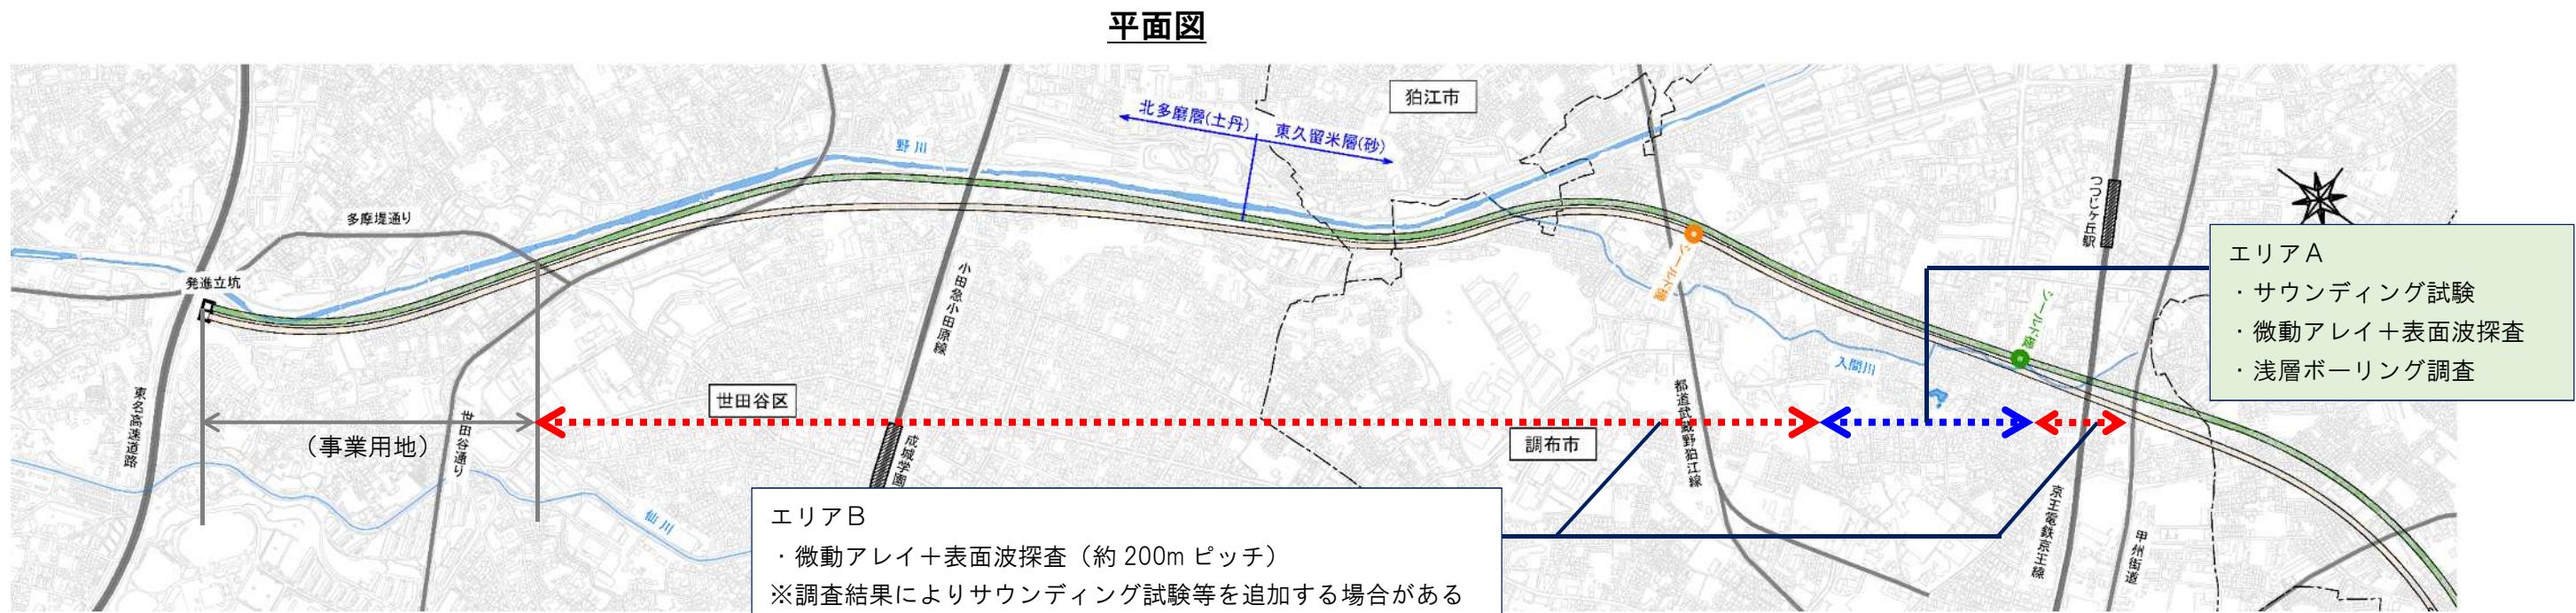
陥没事象および2度にわたる空洞発見を踏まえ、周辺地域およびこれまで掘り進めてきた区間において、深度約10m程度までの地盤状況及び空洞の有無を確認するため、次の調査を追加する。

エリアA: 陥没箇所周辺と地質が類似している区間

- ・陥没箇所周辺におけるサウンディング試験
  - ・物理探査(微動アレイ探査、表面波探査)による地盤状況の確認
  - ・浅層ボーリング調査

## エリアB: その他区間

- ・物理探査(微動アレイ探査、表面波探査)による地盤状況の確認
