## 第5回 東京外環トンネル施工等検討委員会 有識者委員会

### 調査状況（中間報告）

令和2年 12月 18日

東日本高速道路株式会社関東支社東京外環工事事務所  
鹿島・前田・三井住友・鉄建・西武特定建設工事共同企業体

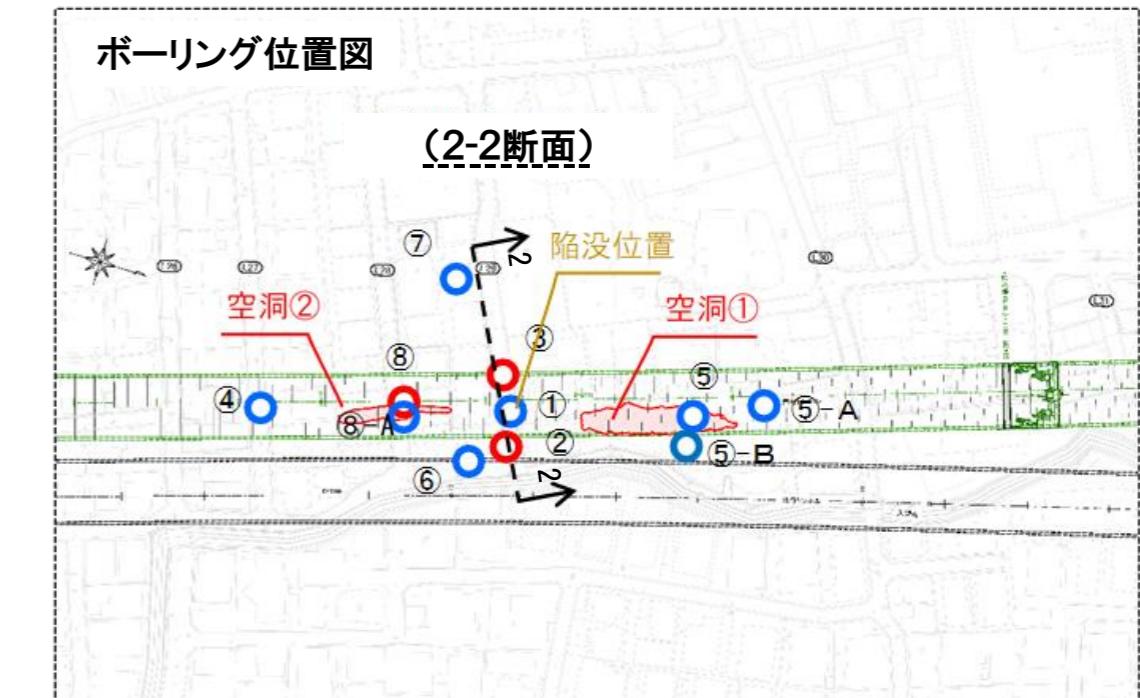
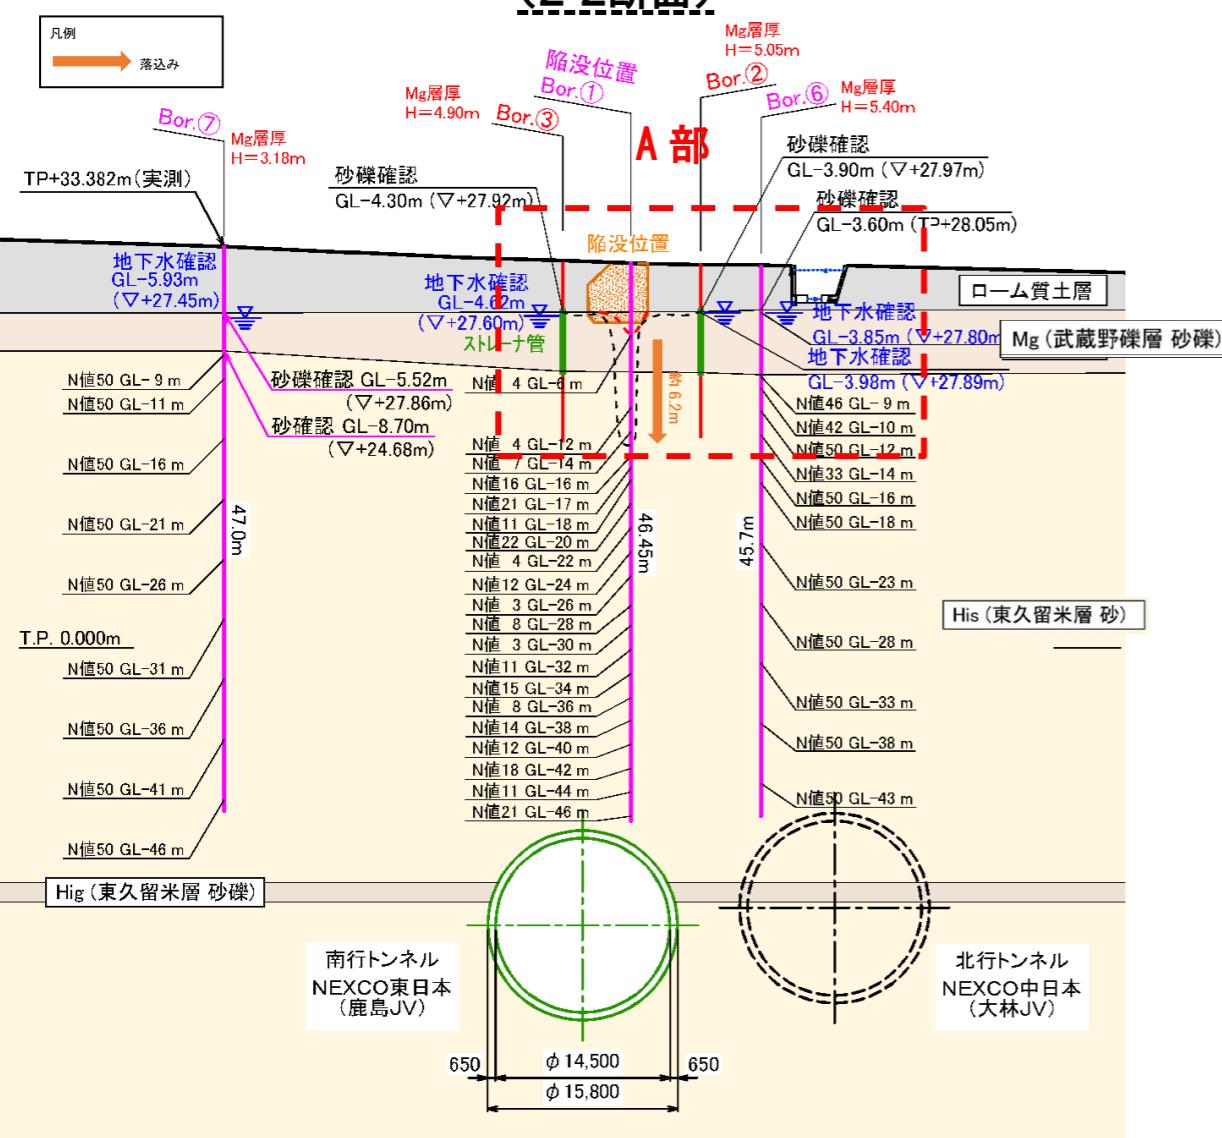
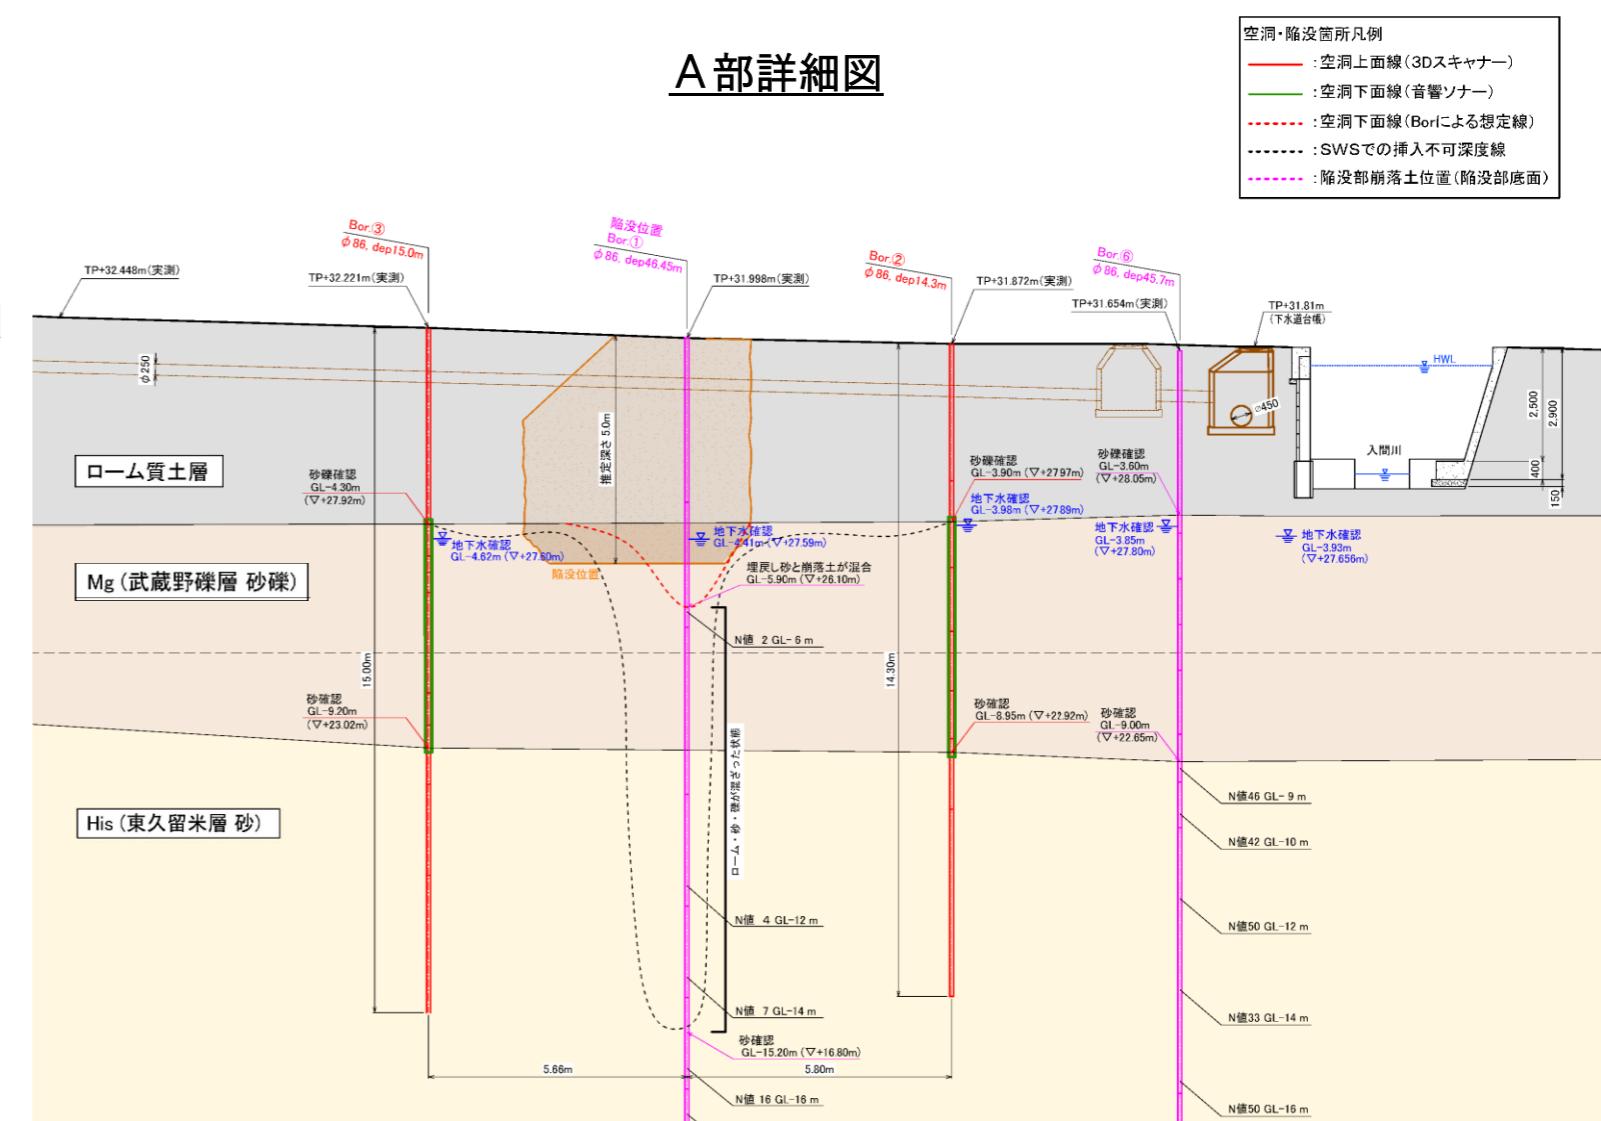
項目		調査より判明した事項
調査結果	表層	<ul style="list-style-type: none"> <li>表層において、陥没箇所の画像およびBor.⑥にてローム層と黒ボク土が確認された。</li> <li>当該箇所付近は、埋土造成されたエリアであると判断できる。</li> </ul>
	Mg層	<ul style="list-style-type: none"> <li>陥没箇所のBor.①では、Mg層天端レベルの落込みと緩みが確認された。</li> <li>陥没箇所付近のBor.②(Bor.①の東側6.4m)、Bor.③(Bor.①の西側5.1m)では、Mg層は健全であり、周辺のMg層天端レベルと同等であることが確認された。</li> </ul>
	地盤	<ul style="list-style-type: none"> <li>陥没箇所のBor.①では、His層天端レベルの落込みが確認された。</li> <li>陥没箇所近傍のBor.②③では、His層天端レベルは、周辺とほぼ同等であることが確認された。</li> <li>トンネル直上から東側に離れたBor.⑥、および西側に離れたBor.⑦では、トンネル頂部レベルまでN値が概ね50以上であることが確認された。</li> <li>Bor.①およびスウェーデン式サウンディング結果より、His層の天端レベルの落込み範囲はトンネル横断方向で2m~4m程度と限られている。</li> </ul>
	地下水	<ul style="list-style-type: none"> <li>陥没箇所の地下水位はTP+27.60mであった。成分分析の結果、特異な成分は検出されていない。</li> </ul>
	陥没箇所への土砂投入量	<ul style="list-style-type: none"> <li>10月18日(日)から10月19日(月)未明にかけて陥没箇所に投入埋戻しを行った土砂体積は約140m<sup>3</sup>である。</li> </ul>

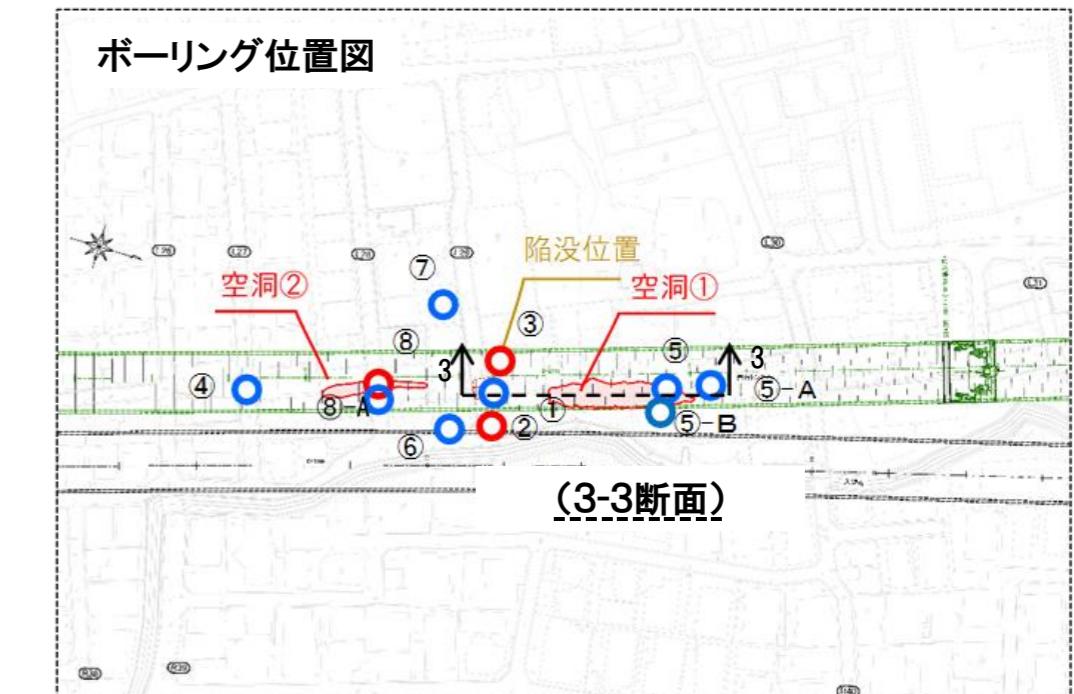
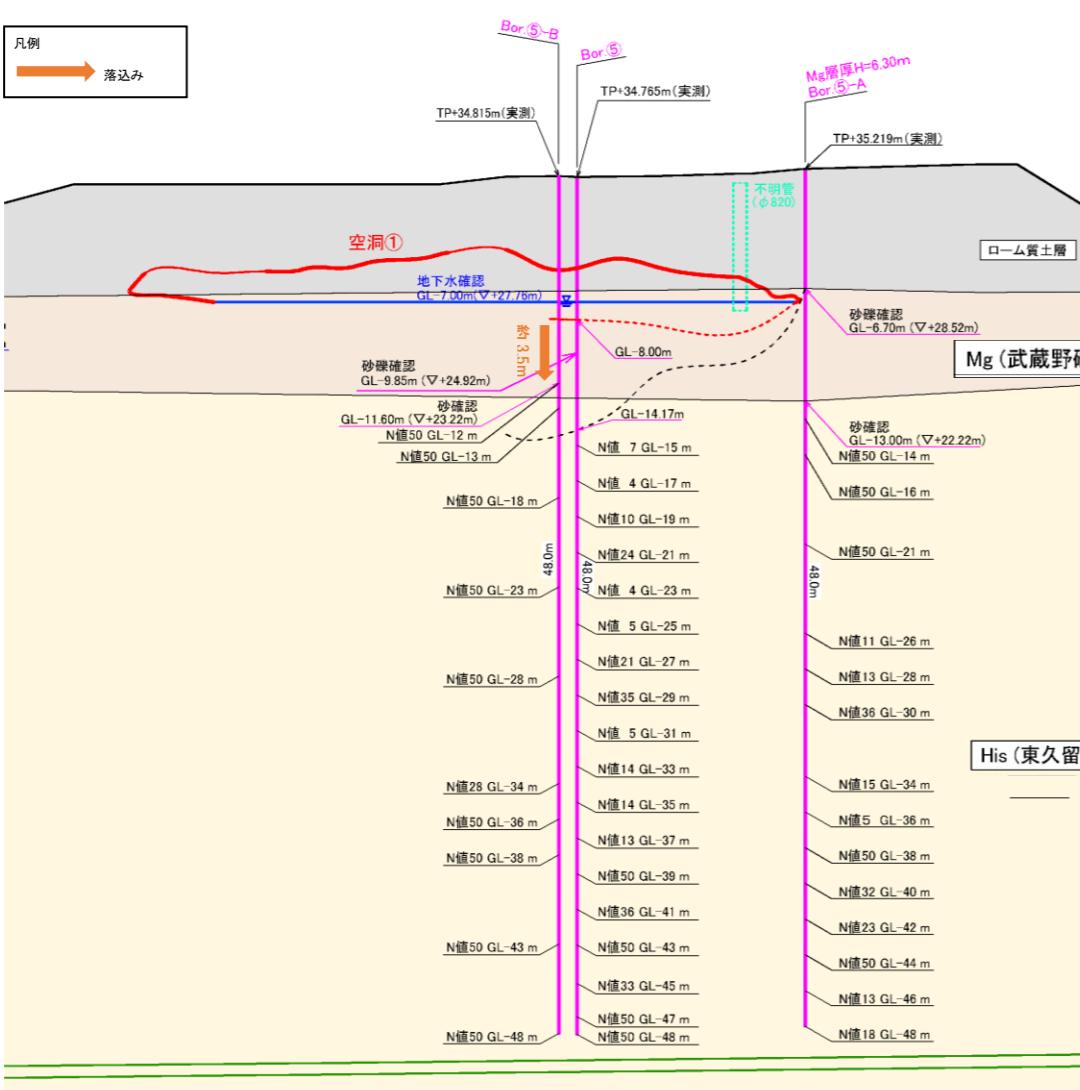
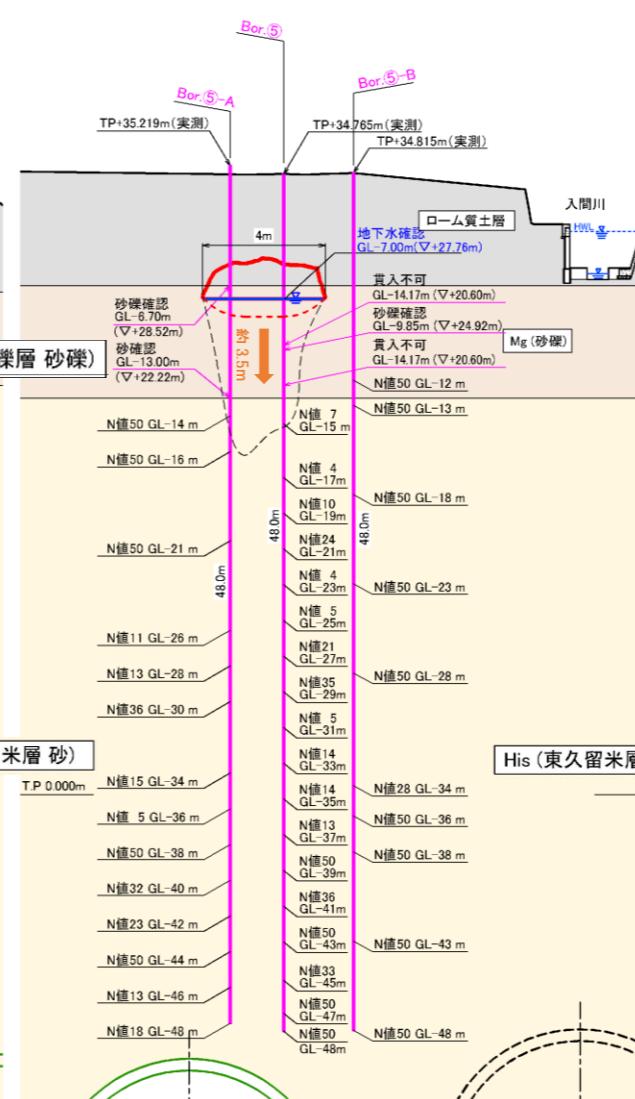
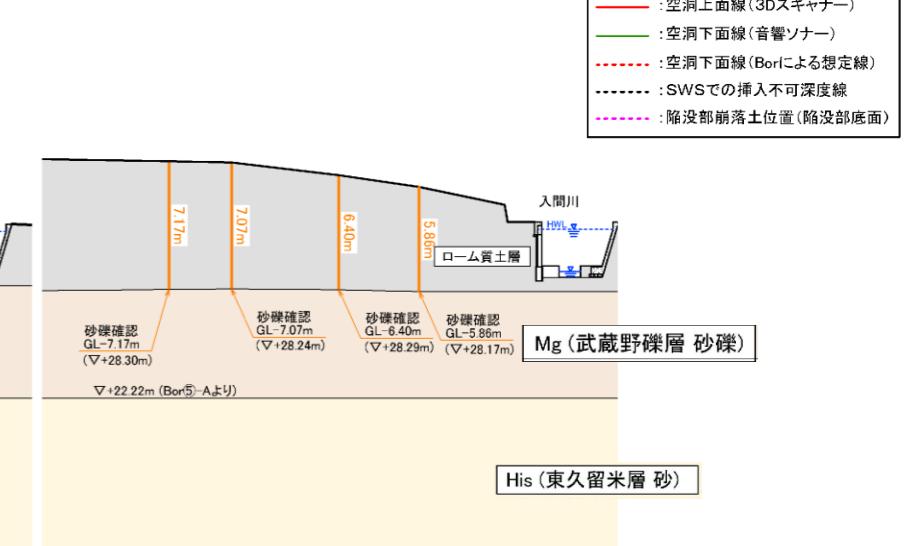
項目		調査より判明した事項
調査結果	表層	<ul style="list-style-type: none"> <li>・表層の厚さは、約 5mであった。</li> <li>・表層地盤はスウェーデン式サウンディングでは固くて貫入できなかった。(表層に凝灰質粘土が存在)</li> </ul>
		<ul style="list-style-type: none"> <li>・Mg 層の厚さは 6.3m(Bor.⑤-A)であり、当初想定の土質縦断図の 2 倍以上の厚さがあった。</li> <li>・空洞①箇所の Bor.⑤では、Mg 層天端レベルの落込みと Mg 層の緩みが確認された。</li> <li>・空洞①箇所の Bor.⑤および空洞充填孔からのスウェーデン式サウンディングによる探針の結果より、Mg 層上面の落込み範囲はトンネル軸直角方向(東西)で約 4m、トンネル軸方向(南北)で 15m以上、最大落込み深度は約 3.5m であった。</li> </ul>
	地盤	<ul style="list-style-type: none"> <li>・空洞①箇所の Bor.⑤では、トンネル上部までの地盤の緩みが確認された。</li> <li>・空洞①箇所の Bor.⑤および Bor.⑤-B 孔からの探針の結果、His 層の天端レベルが落込んでいることが確認された。</li> <li>・空洞①箇所のトンネル直上 Bor.⑤-A では、His 層の天端レベルの落込みは確認されなかつたが、TP +9.2m 以深は地盤の緩みが確認された。</li> </ul>
		<ul style="list-style-type: none"> <li>・空洞①箇所の地下水位は TP +27.76m であった。成分分析の結果、特異な成分は検出されていない。</li> </ul>
	地下水	<ul style="list-style-type: none"> <li>・空洞①箇所の充填体積は約 600m<sup>3</sup> であった。</li> </ul>
		<ul style="list-style-type: none"> <li>・空洞①箇所の充填体積は約 600m<sup>3</sup> であった。</li> </ul>

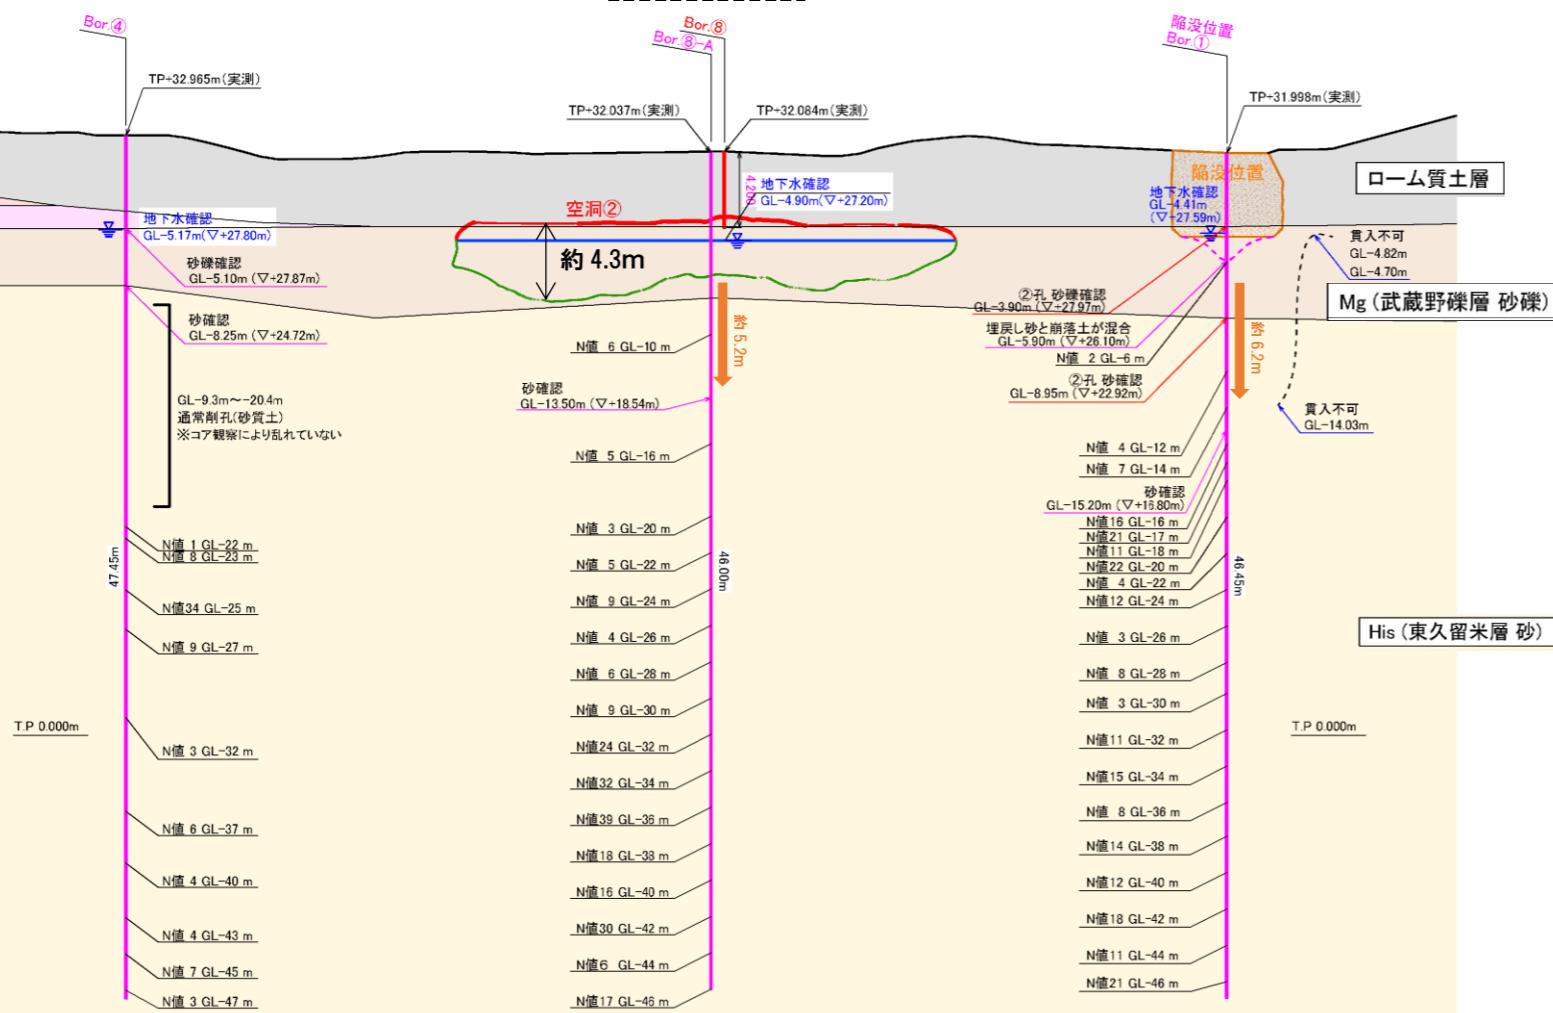
(4-4断面)

項目		調査より判明した事項
調査結果	表層	・表層は厚さ4.2mであり、ローム層および凝灰質粘土層から成ることを確認した。 ・表層には、沖積層(A)および黒ボク土は確認されなかった。
	Mg層	・空洞②箇所の下面が上面から約4.3mであることから、Mg層の最大落ち込み深度は約4.3m程度であった。 ・空洞②箇所周辺のMg層の天端レベルは、スウェーデン式サウンディングによる探針の結果、TP+27.9m～28.0mであることを確認し、Mg層の天端の落ち込みは確認されなかった。
	His層	・空洞②箇所のBor.⑧-Aでは、His層天端レベルの落ち込み、トンネル上部までHis層が緩んでいることが確認された。
	地下水	・空洞②箇所の地下水位はTP+27.2mであることを確認した。成分分析の結果、特異な成分は検出されていない。
	空洞②箇所への充填体積	・空洞②箇所の充填体積は約200m <sup>3</sup> であった。

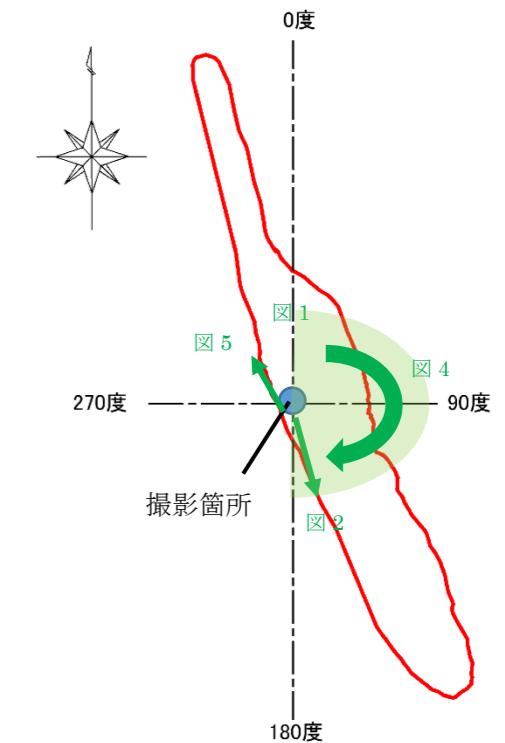
図 3 空洞②箇所図

- 天盤は、凝灰質粘土が分布している。
- 側部の礫層には、細粒分が付着している部分と水で洗われた部分が見受けられる。
- 部分的に砂礫層の段差、抜け落ちた箇所も見受けられる。

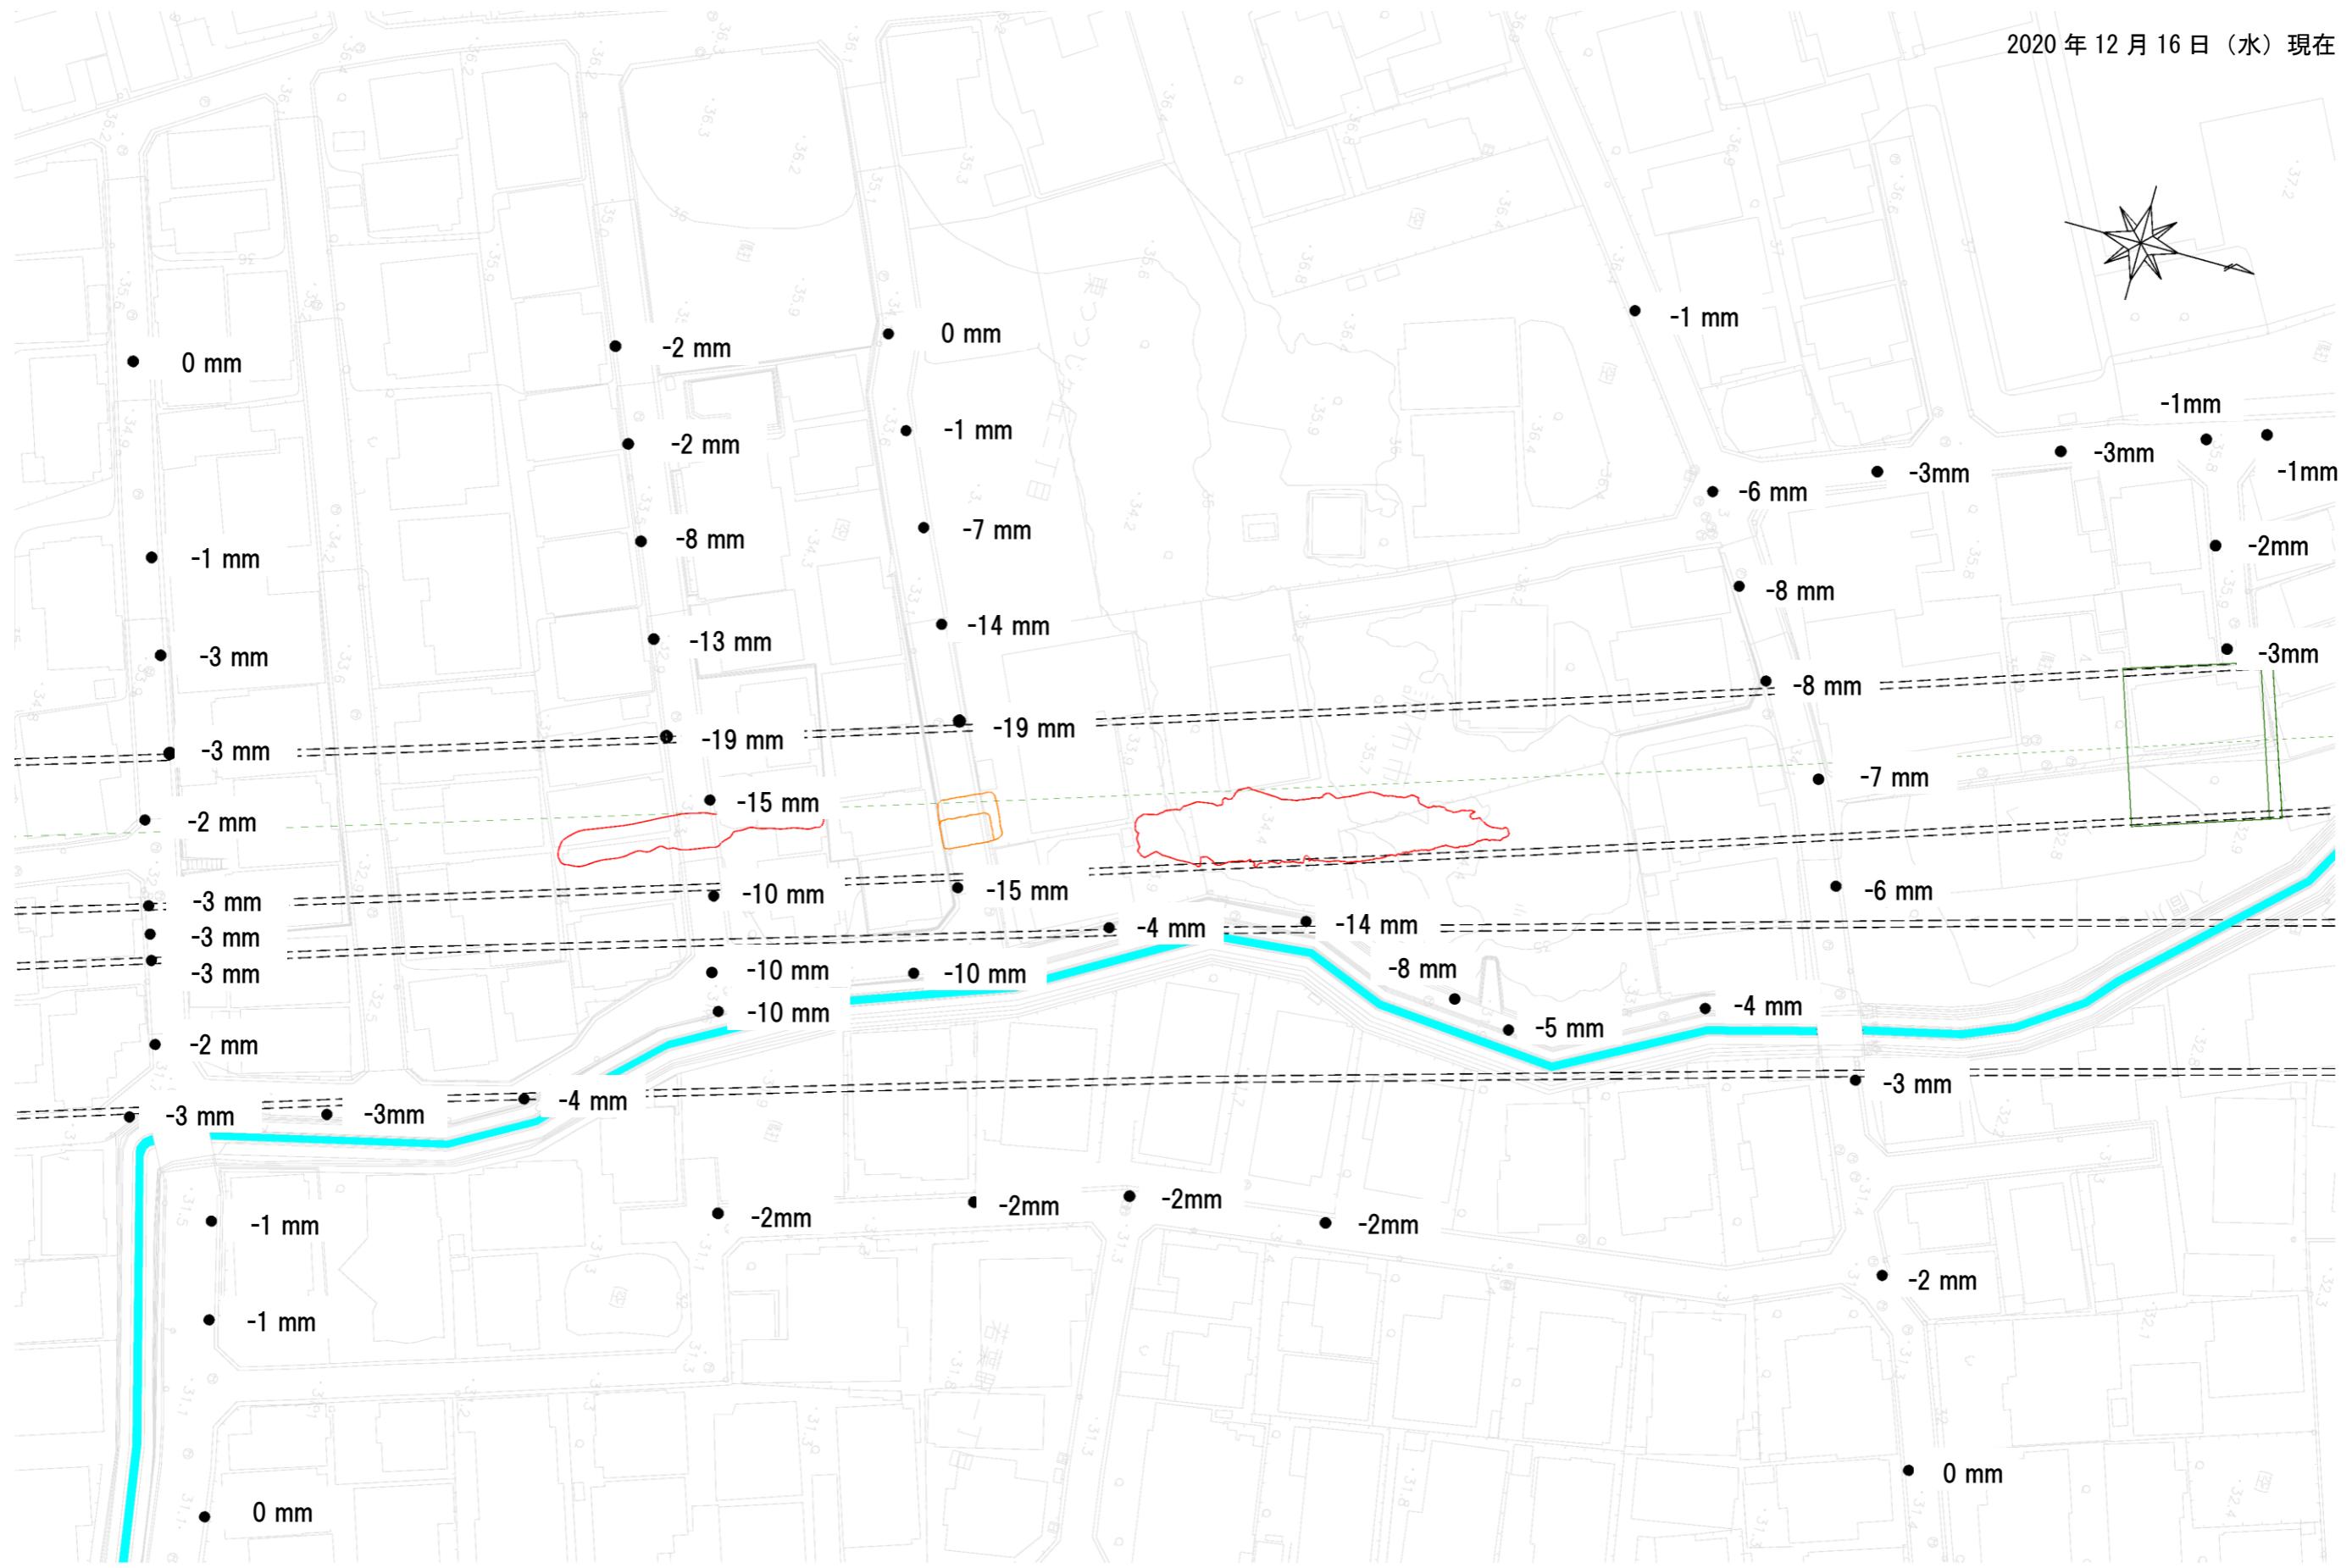
トンネル掘進前から現在までの地表面変位量を下図に示す。

※上図以外の掘り進めてきた区間の地表面沈下量は最大-6mm

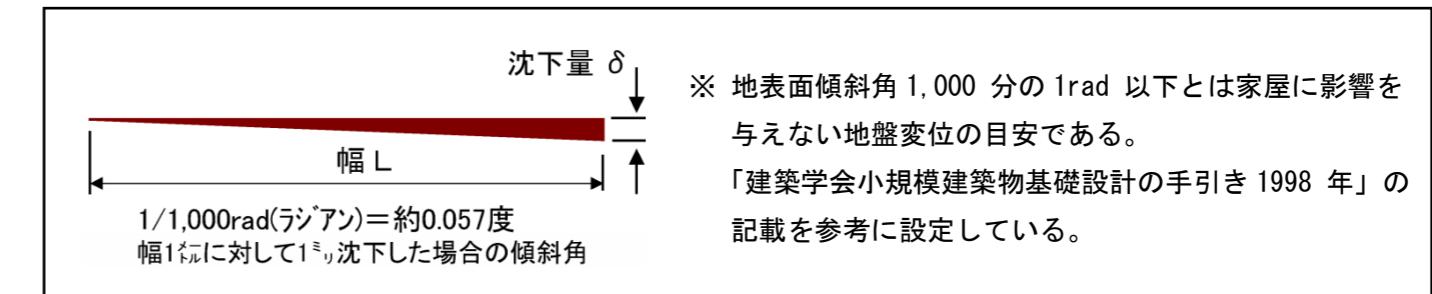
測線 L28、L29 ともにほぼ同時期に地表面傾斜角が大きくなっているが、基準値以内であった。

※上図以外の掘り進めてきた区間の地表面傾斜角は最大 0.0004rad

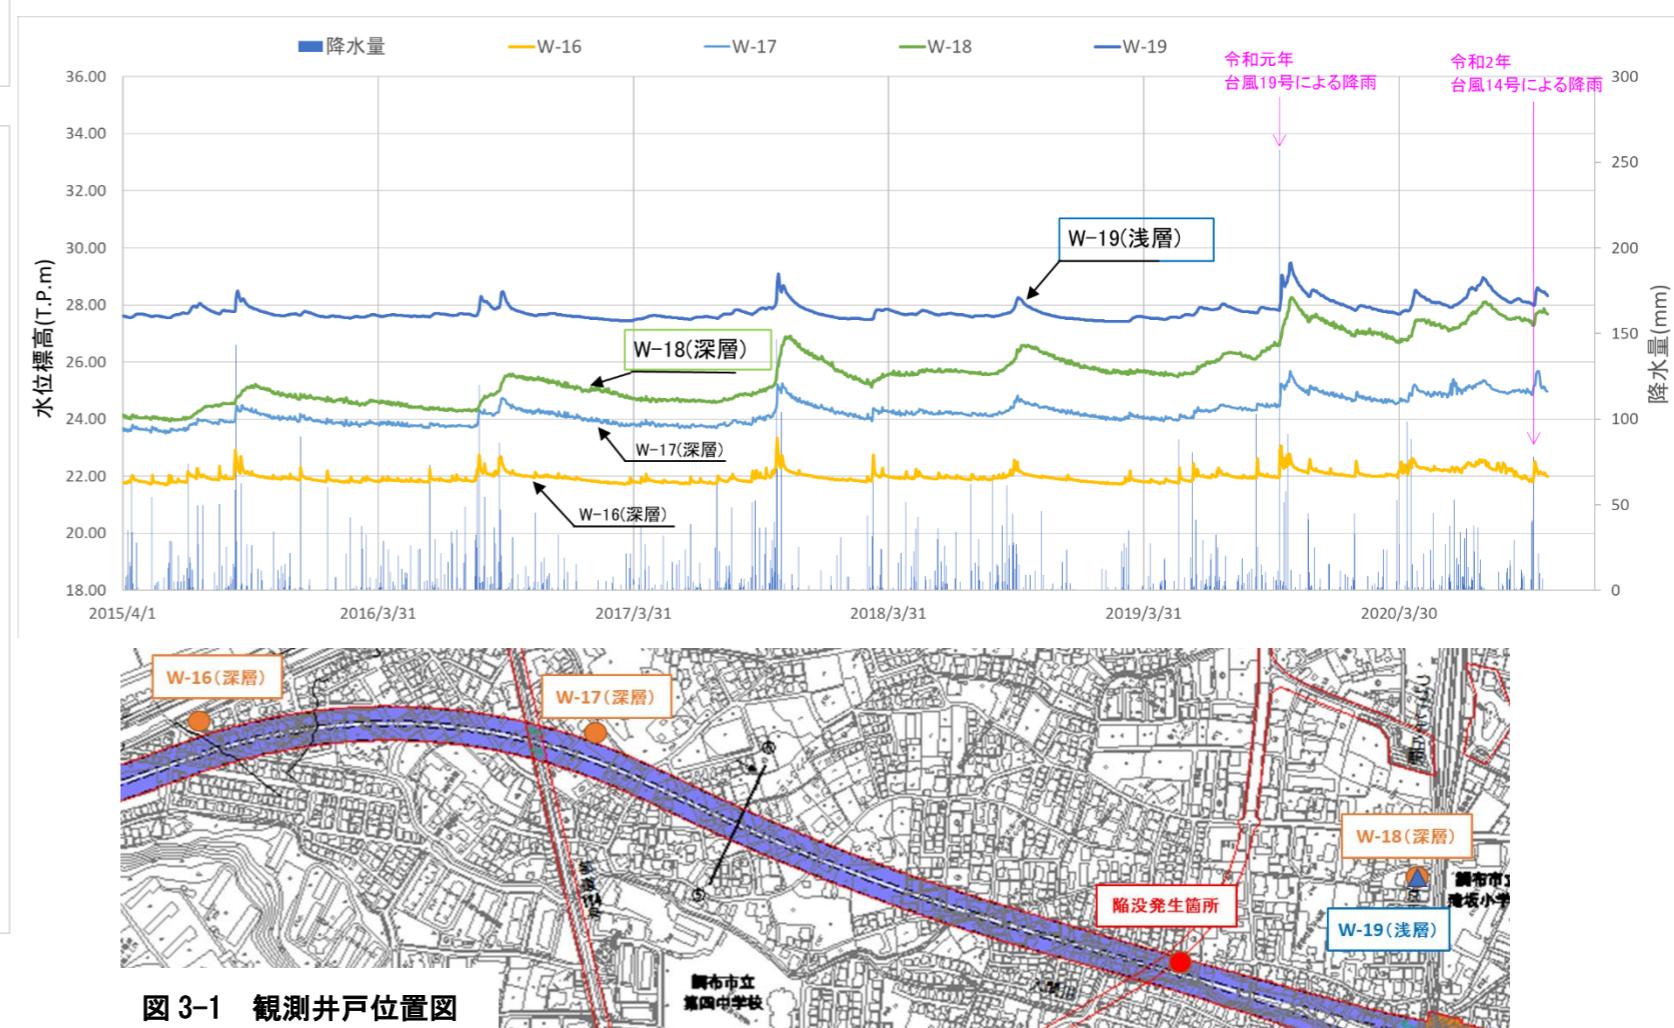
つつじヶ丘周辺の観測水位の変動傾向（2015/4/1～2020/10/21）

(浅層) 降雨の影響にて敏感に水位が変動しているが、おおむね一定である。

(深層) 降雨の影響はやや受けているが、大局的には水位は上昇している。

- ・陥没箇所及び空洞箇所をマシンが通過時（9/8～9/24）に直近の観測井戸（W-18（深層）, W-19（浅層））に変動はない。
- ・両観測井戸（W-18（深層）, W-19（浅層））とも台風に伴う大雨時には水位が上がっている。
- ・この5年でW-18（深層）の水位は約3m上昇している。
