## 第6回 東京外環トンネル施工等検討委員会 有識者委員会

### 調査結果

令和3年 2月 12日

東日本高速道路株式会社関東支社東京外環工事事務所  
鹿島・前田・三井住友・鉄建・西武特定建設工事共同企業体

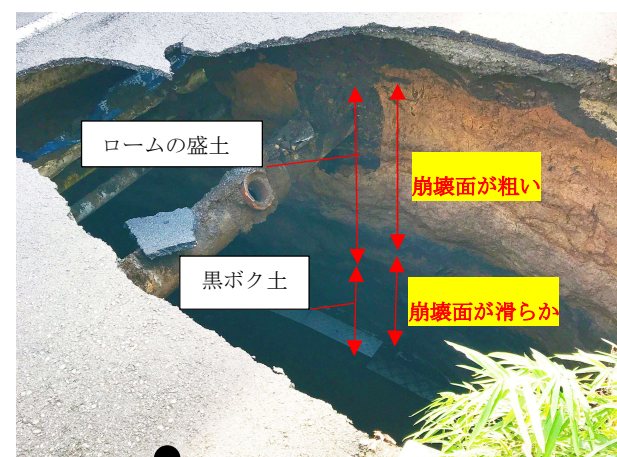
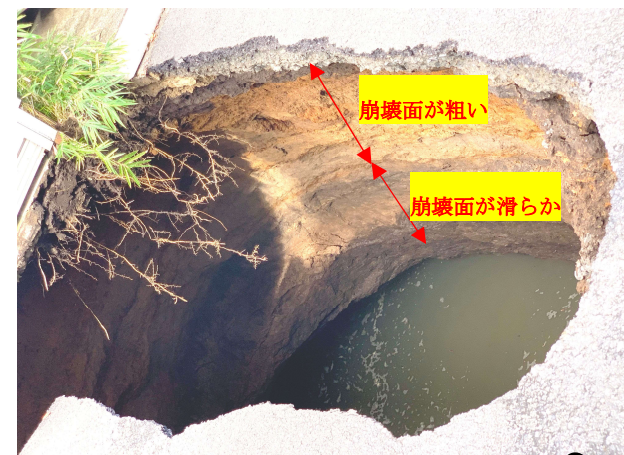
写真 1 陥没箇所 (2020 年 10 月 18 日 13:00 撮影)

陥没箇所は、1981 年敷設の下水道（φ 250mm）の接続部がある。また下水配管（φ 100 塩ビ管）が折損状態で残存している。

画像分析の結果、断面は同じローム層だが、上部は「粗い断面」、下部は「目の細かい断面」と推定される。画像分析結果を踏まえると、陥没箇所の下方は洗面されている可能性がある。

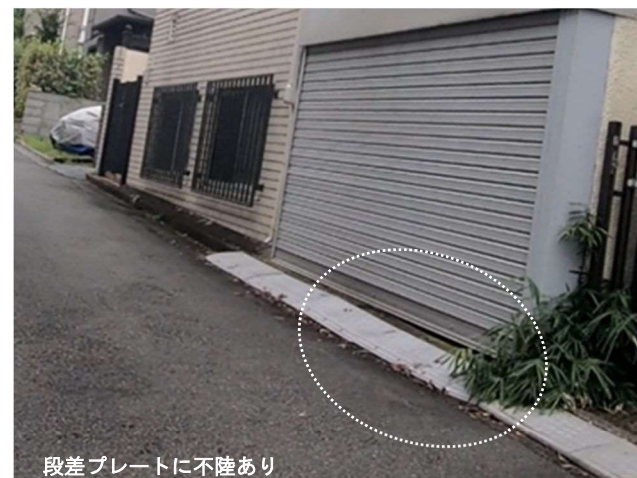
写真 2 陥没箇所の事前状況写真（2020 年 7 月 30 日撮影）

- ①写真 2 は陥没が発生する 73 日前（2020 年 7 月 30 日撮影）の状況（シールド機は当該地点の 200m 程度手前に位置）であり、シールド機は当該地点直下を 2020 年 9 月 14 日に通過している。
- ②写真 3 は当該地点の陥没 3 時間前（2020 年 10 月 18 日 9:30 撮影）の状況（水たまり）であるが、駐車場前の段差プレートの不陸は、写真 2（2020 年 7 月 30 日撮影）の時点でも段差が生じているように見える。

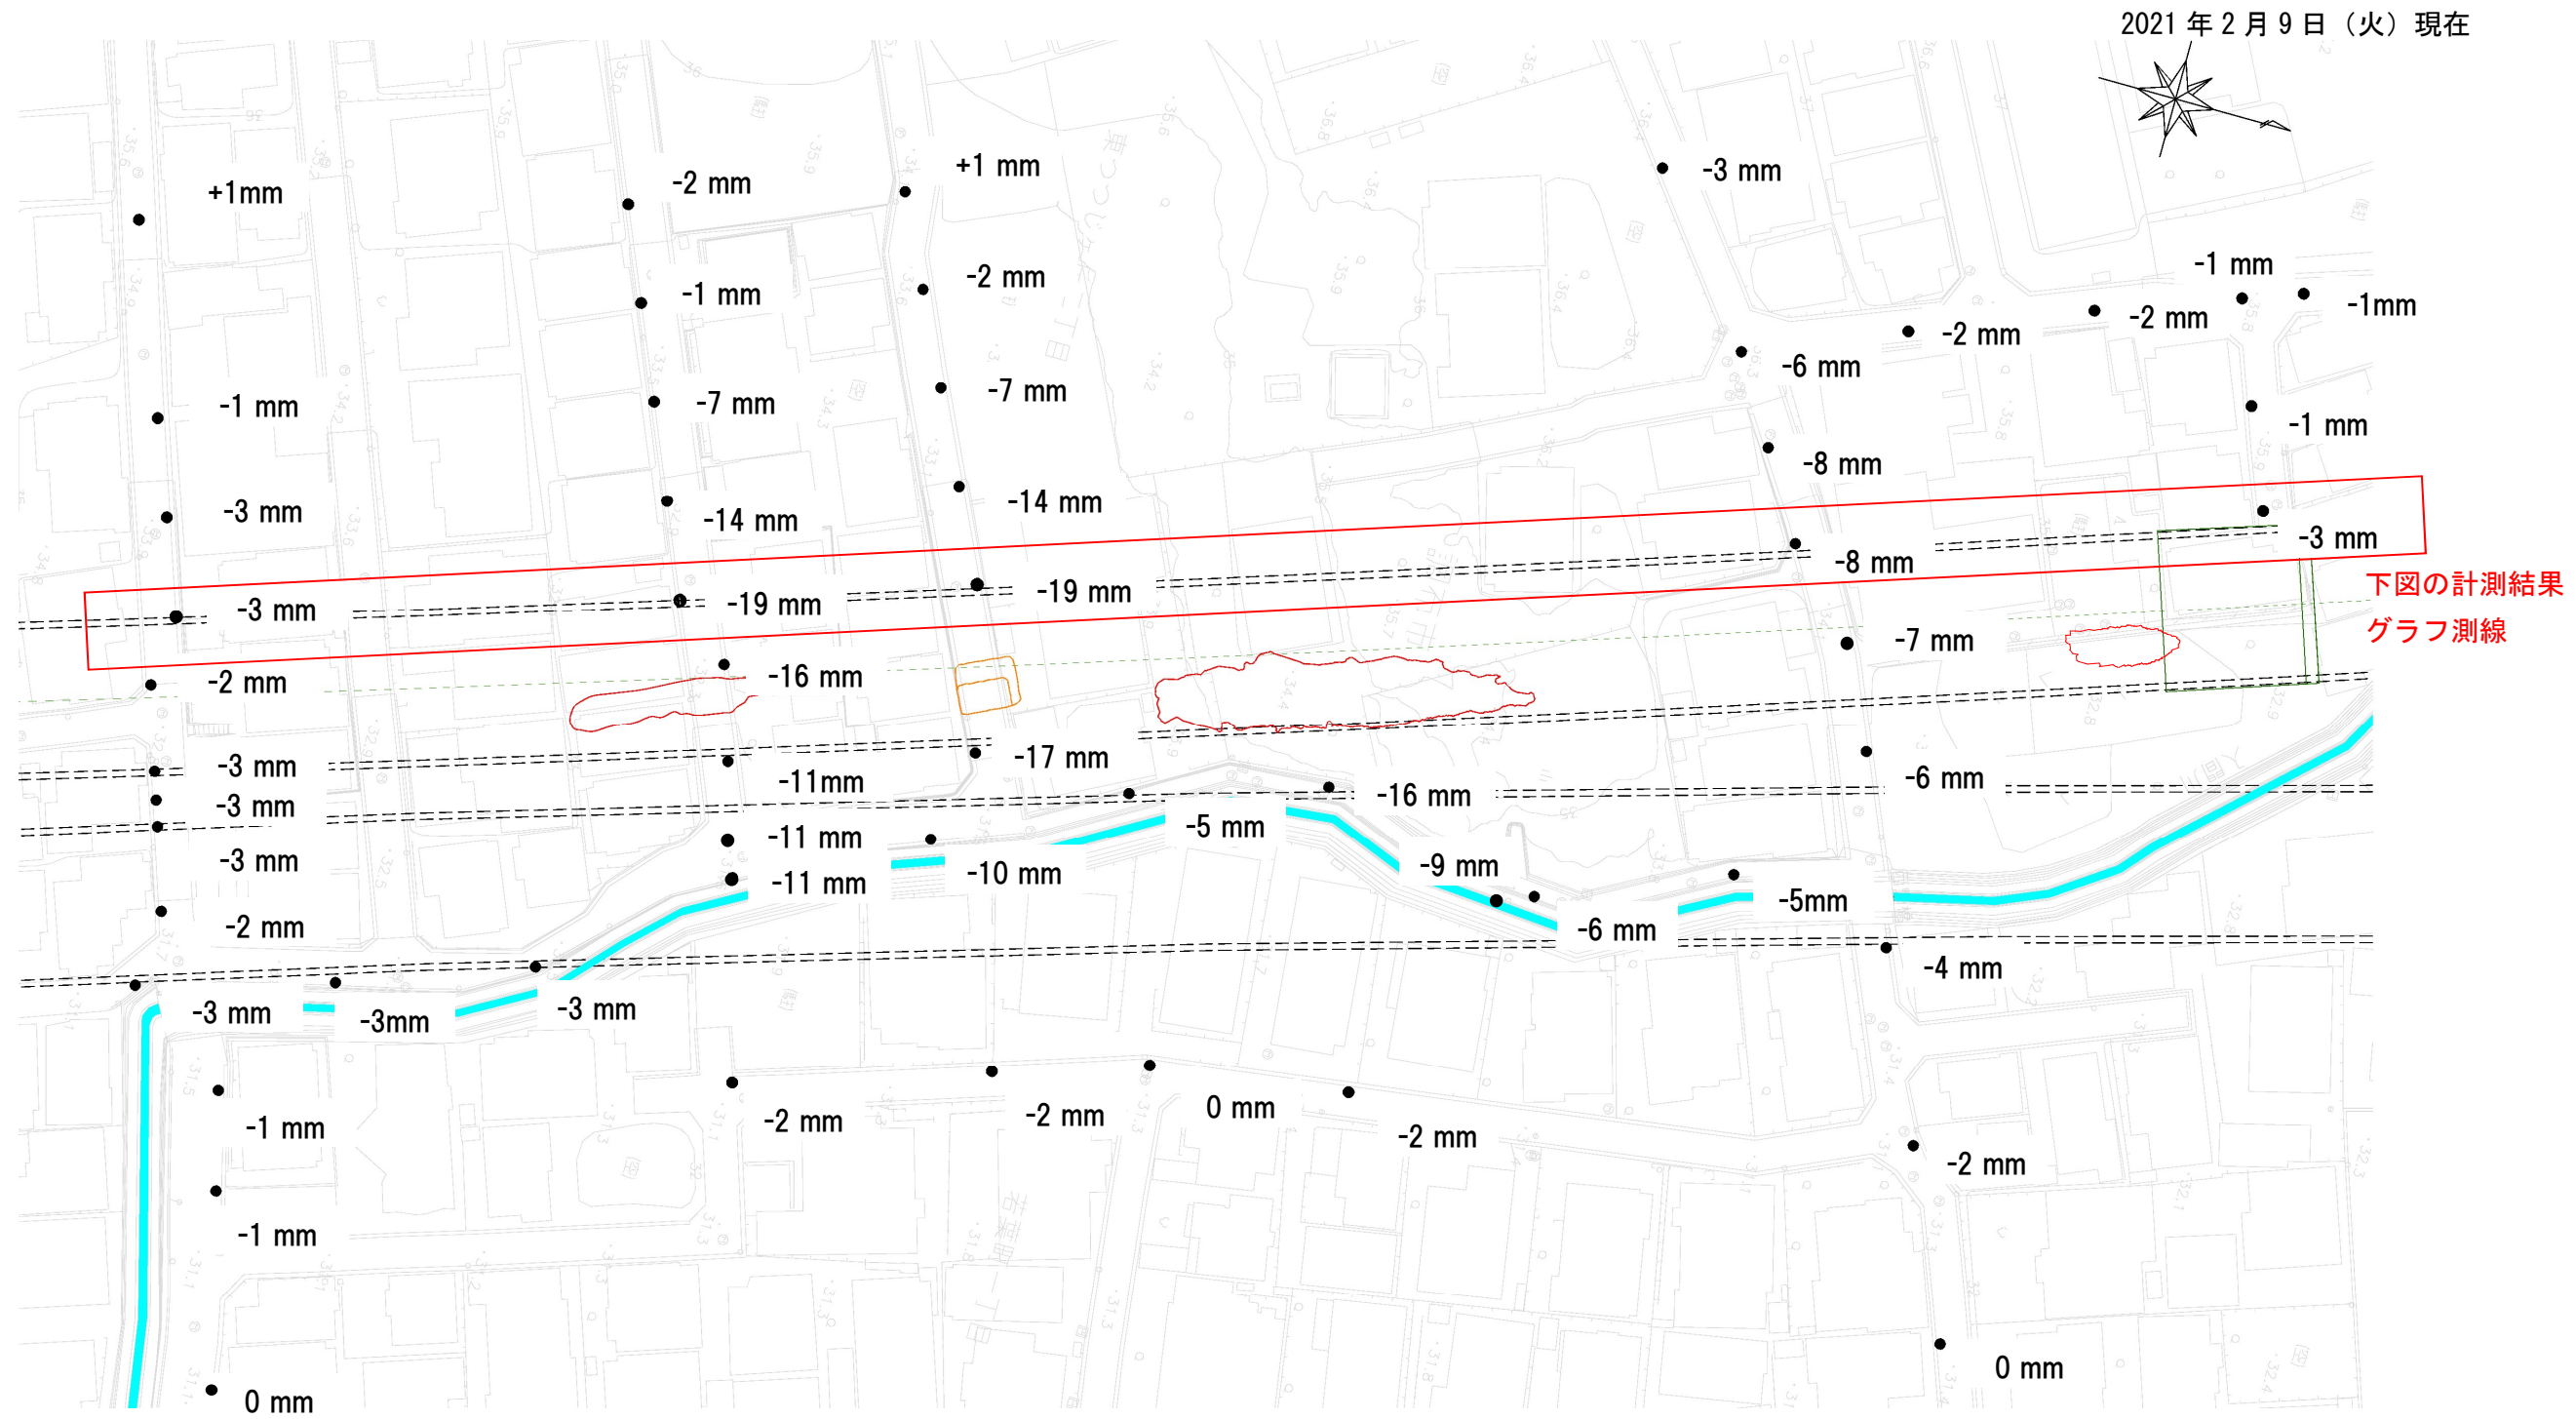
※上図以外の掘り進めてきた区間の地表面変位量は最大-6mm

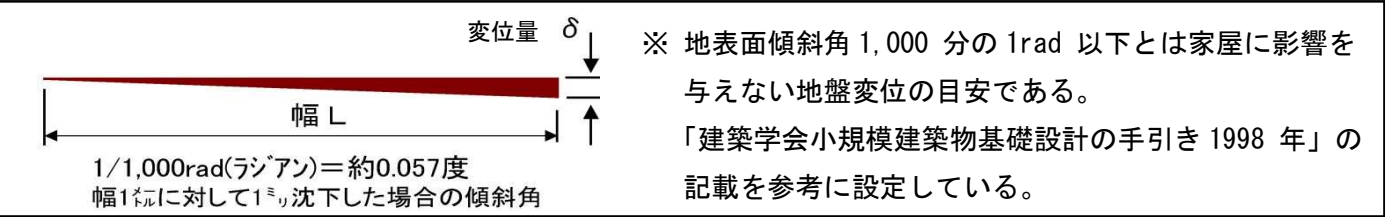
測線 L28、L29 とともにほぼ同時期に地表面傾斜角が大きくなっているが、基準値（1/1000rad）以内であった。

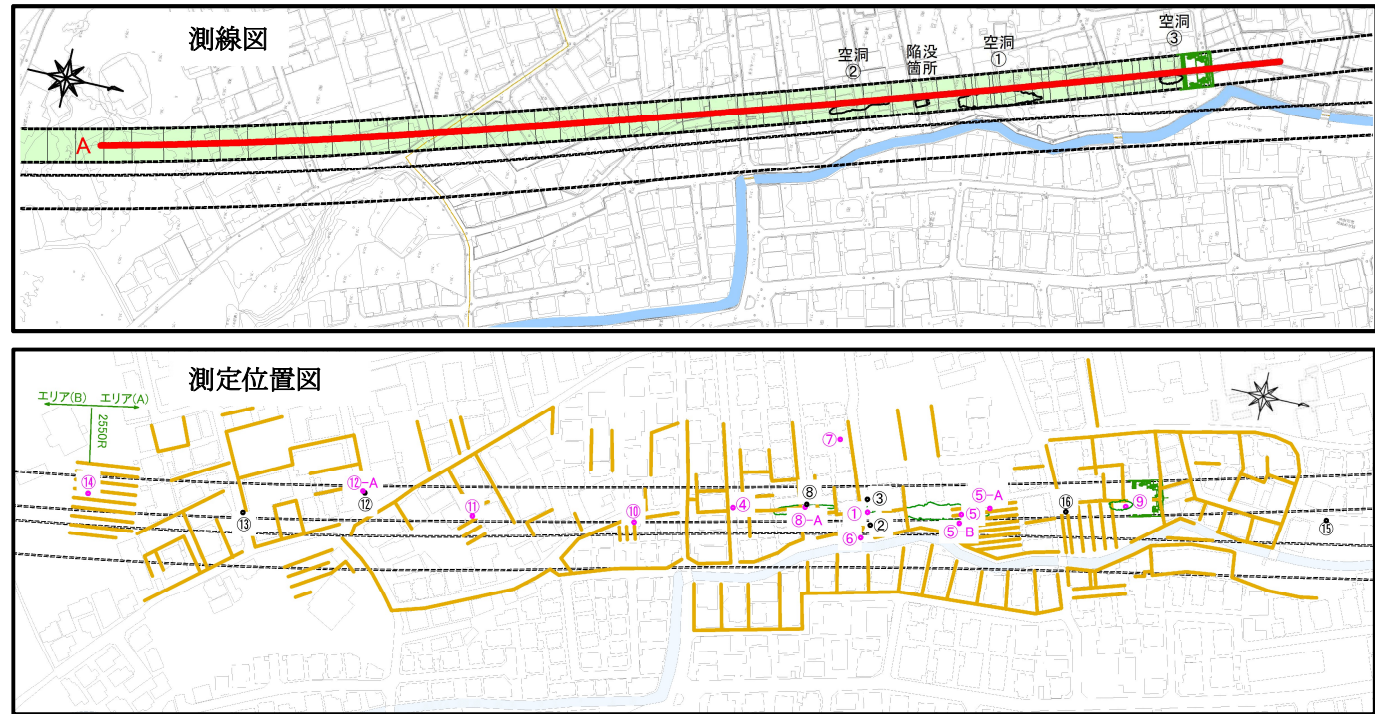
- ・トンネル直上部（測線A）において、空洞①箇所から空洞②箇所にかけての範囲では、不規則な Vs の低下が確認される。これはトンネル直上部での音響トモグラフィ探査結果と対応しており、この範囲で地盤の緩みが生じていると判断される。
- ・Bor. ⑫-A 以南では Bor. ⑫-A 以北と比較して Vs の高い範囲が確認される。
- ・Bor. ⑪～⑩間の TP+25m～TP+30m にかけて、部分的に周囲よりも Vs が低い箇所がある。近傍の Bor. ⑪は N 値 50 以上であり緩みが確認されておらず、また、既往の調査において「東久留米層のごく表層部には風化の影響とみられる N 値 50 以下の箇所が認められる」ことが確認されており、当該箇所も局所的な風化の影響によるものとも考えられるが、地盤の緩みの可能性も否定できない。
- ・空洞③箇所付近で Vs の低下がみられないのは、近接するコンクリート構造物により振動が増幅されて Vs に影響を与えていることが考えらえる。

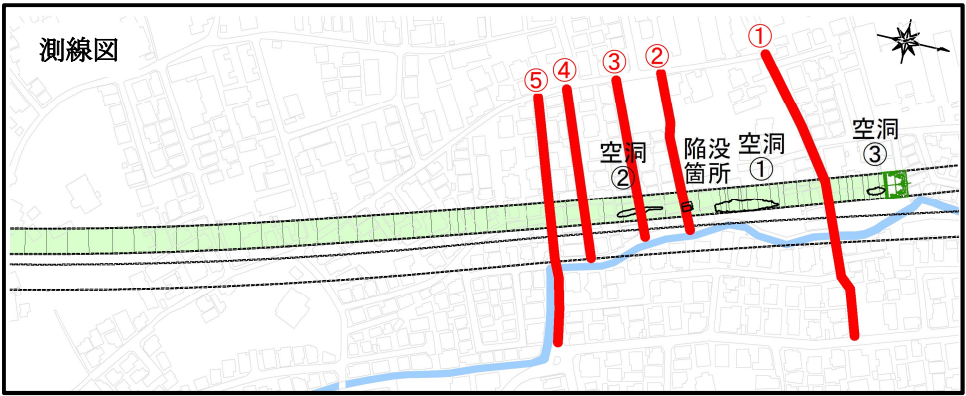
■エリアA北側（入間川近接部：空洞①～空洞②）

- ・ 測線①～⑤の範囲では  $V_s=300\text{m/s}$  以上（青色）となる範囲は概ね TP+20m 程度以下となっている。
- ・ 測線⑤の状況から、このエリアでは S 波速度（ $V_s$ ）に全体的に起伏がある。既往の調査において、「東久留米層のごく表層部には風化の影響とみられる N 値 50 以下の箇所が認められる」ことが確認されており、この全体的な  $V_s$  の起伏は、場所による風化の程度の違いによって速度構造に起伏が生じている可能性が考えられる。
- ・ その一方、測線③でのトンネル直上部での  $V_s$  の変化（緑色の部分の広がり）は上記起伏に対してやや大きいように見受けられる。これは空洞②の影響もあるのではないかと考えられる。
- ・ 測線①のトンネル直上部での  $V_s$  の変化は、上記、測線③の変化と類似している。そこで測線の近傍の Bor. ⑯で調査を実施した結果、礫層と His 層天端の落ち込みは確認されなかった。
- ・ 測線④上の Bor. ④では、TP+5m 以深の N 値が 3～9 と他に比べて低下していた。しかしながら微動アレイの  $V_s$  には顕著な低下は見られず、Bor. ④孔周囲の極めて限定的な緩みである可能性が考えられる。

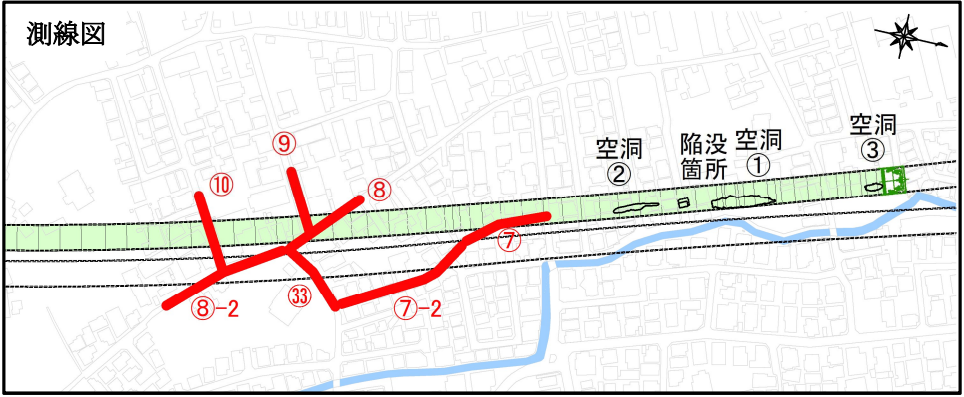
■エリアA南側

- ・測線⑦-2では $V_s=300\text{m/s}$ 以上(青色)となる上面に起伏がみられるが、エリアA北側の測線⑤(P16)の傾向を踏まえると地盤は緩んでいないと考えられる。
- ・エリアA南側の調査した範囲では、特に異常は認められなかった。

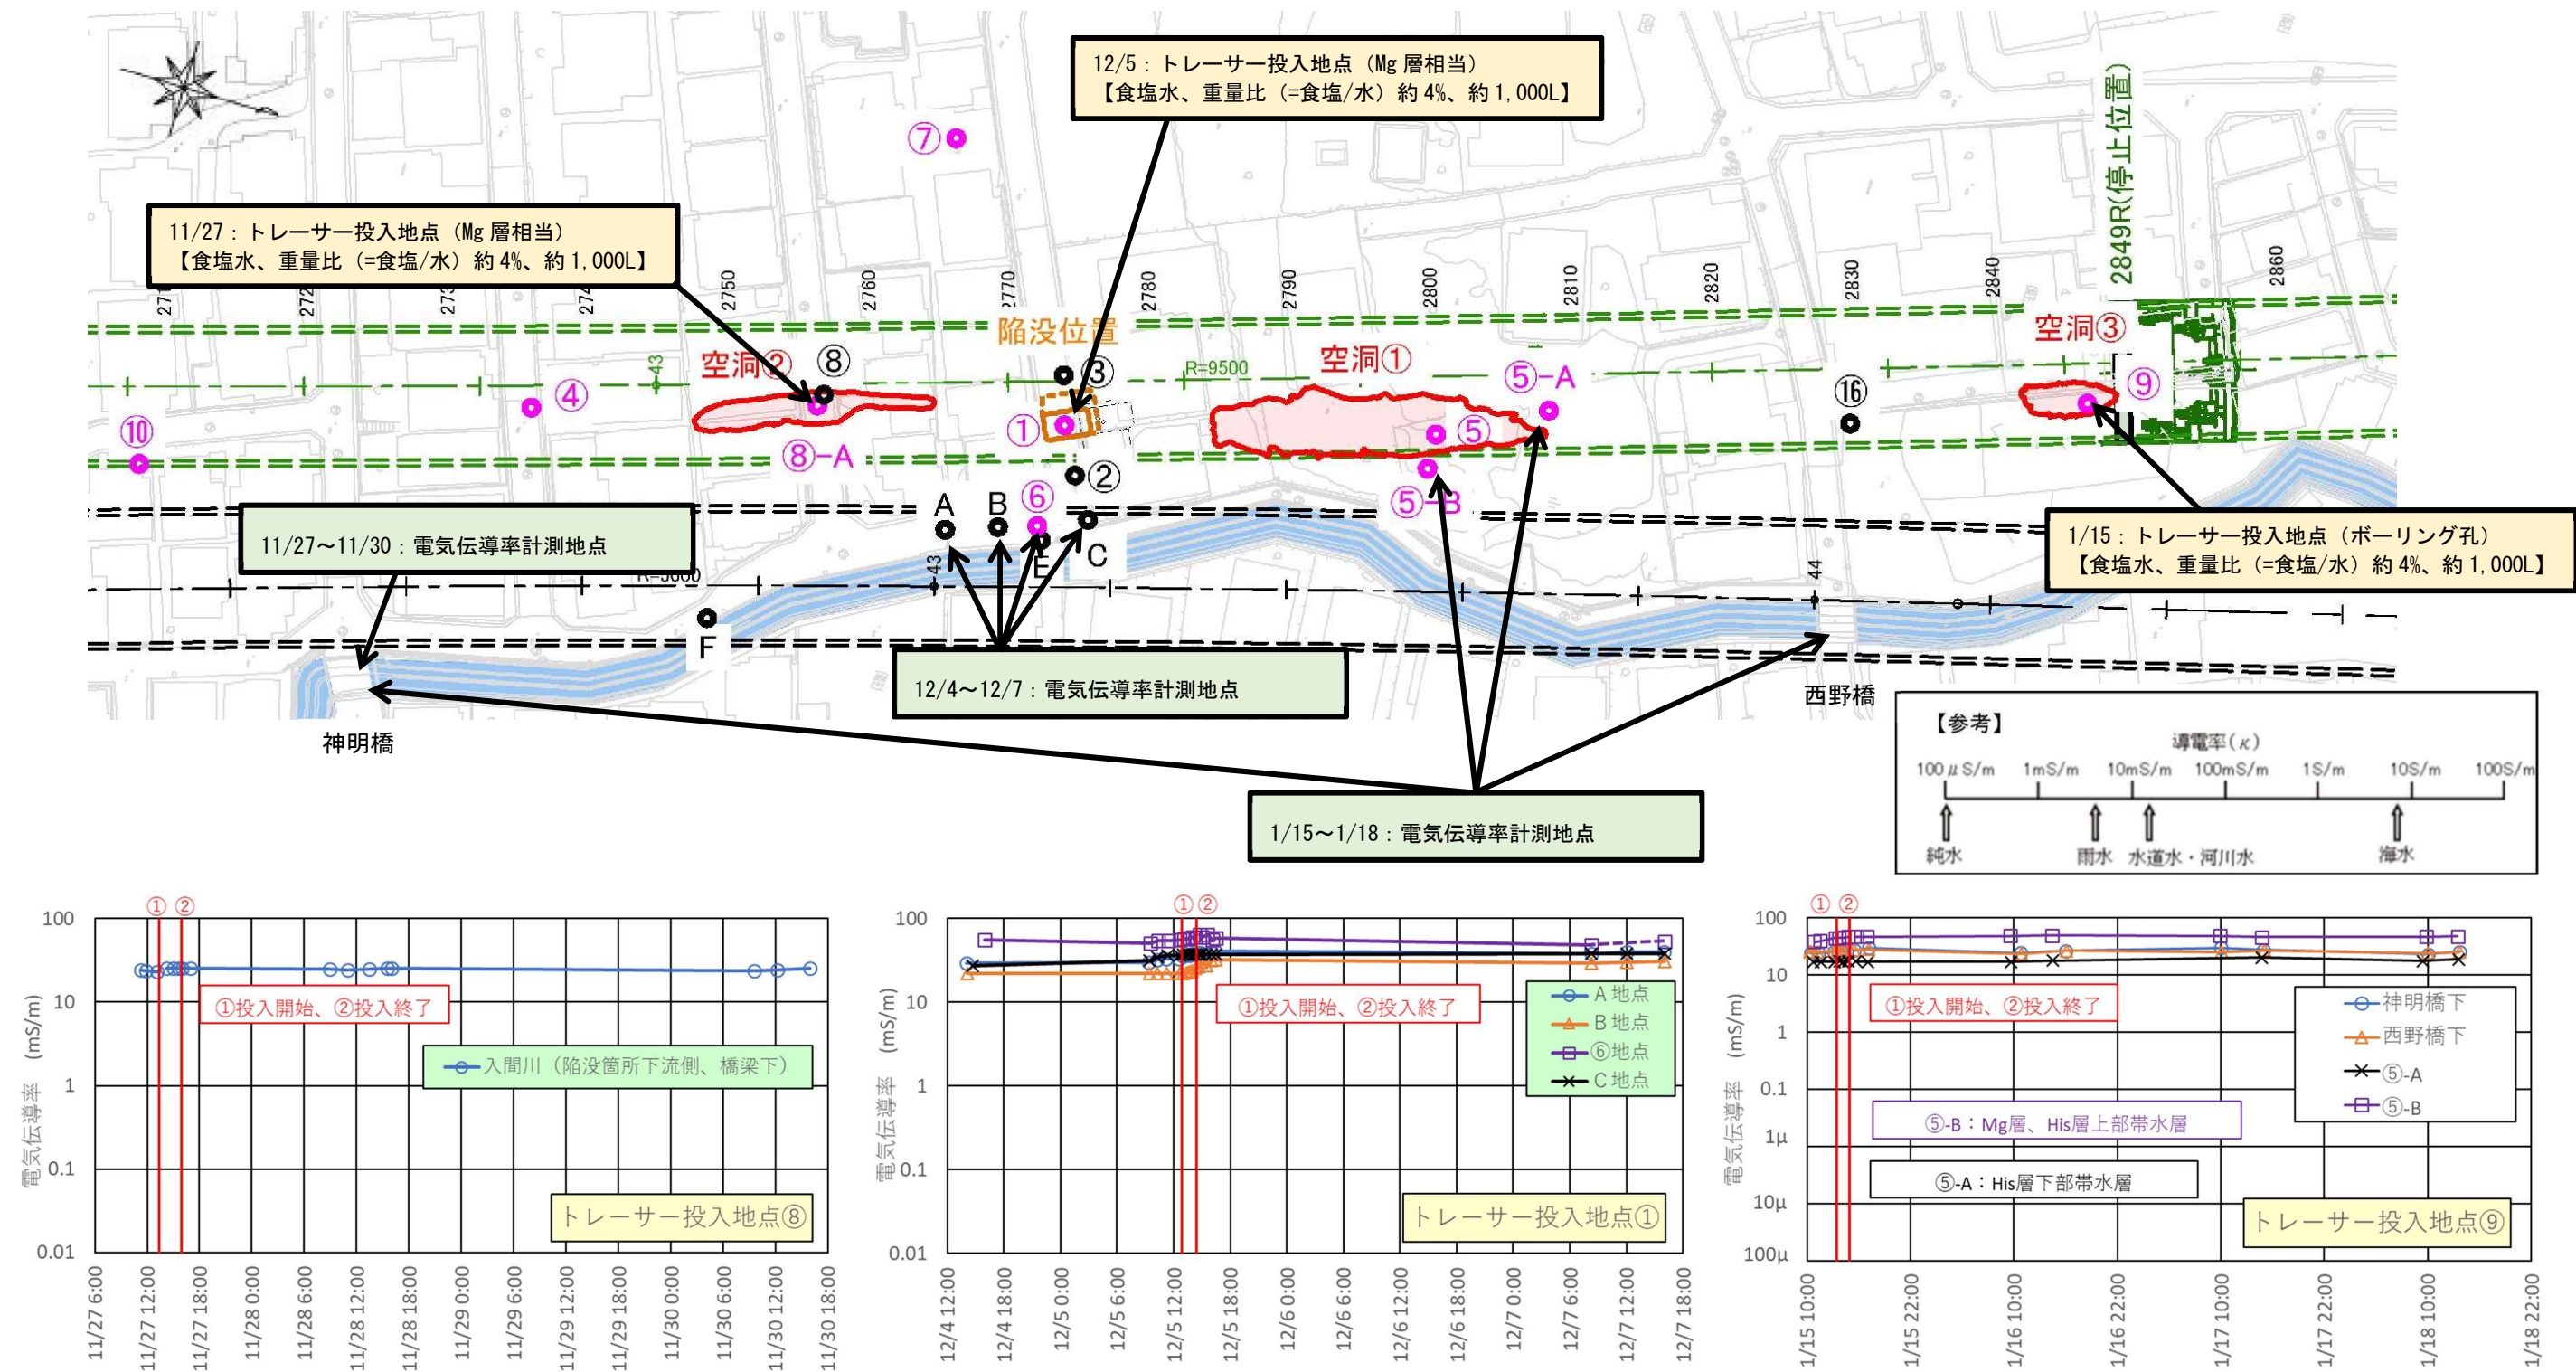
(1) トレーサー試験の結果

地盤状況の確認に使用した調査ボーリング孔を用いて、地下水の流動経路を調査した。 陥没箇所および空洞②、③箇所にトレーサー（食塩水）を投入し、入間川周辺で電気伝導率の計測を行った。計測の結果、電気伝導率の変化はわずかであった。このことから Mg 層の地下水の流れは小さく、入間川に Mg 層の土砂を流出させるものではないと考えられる。

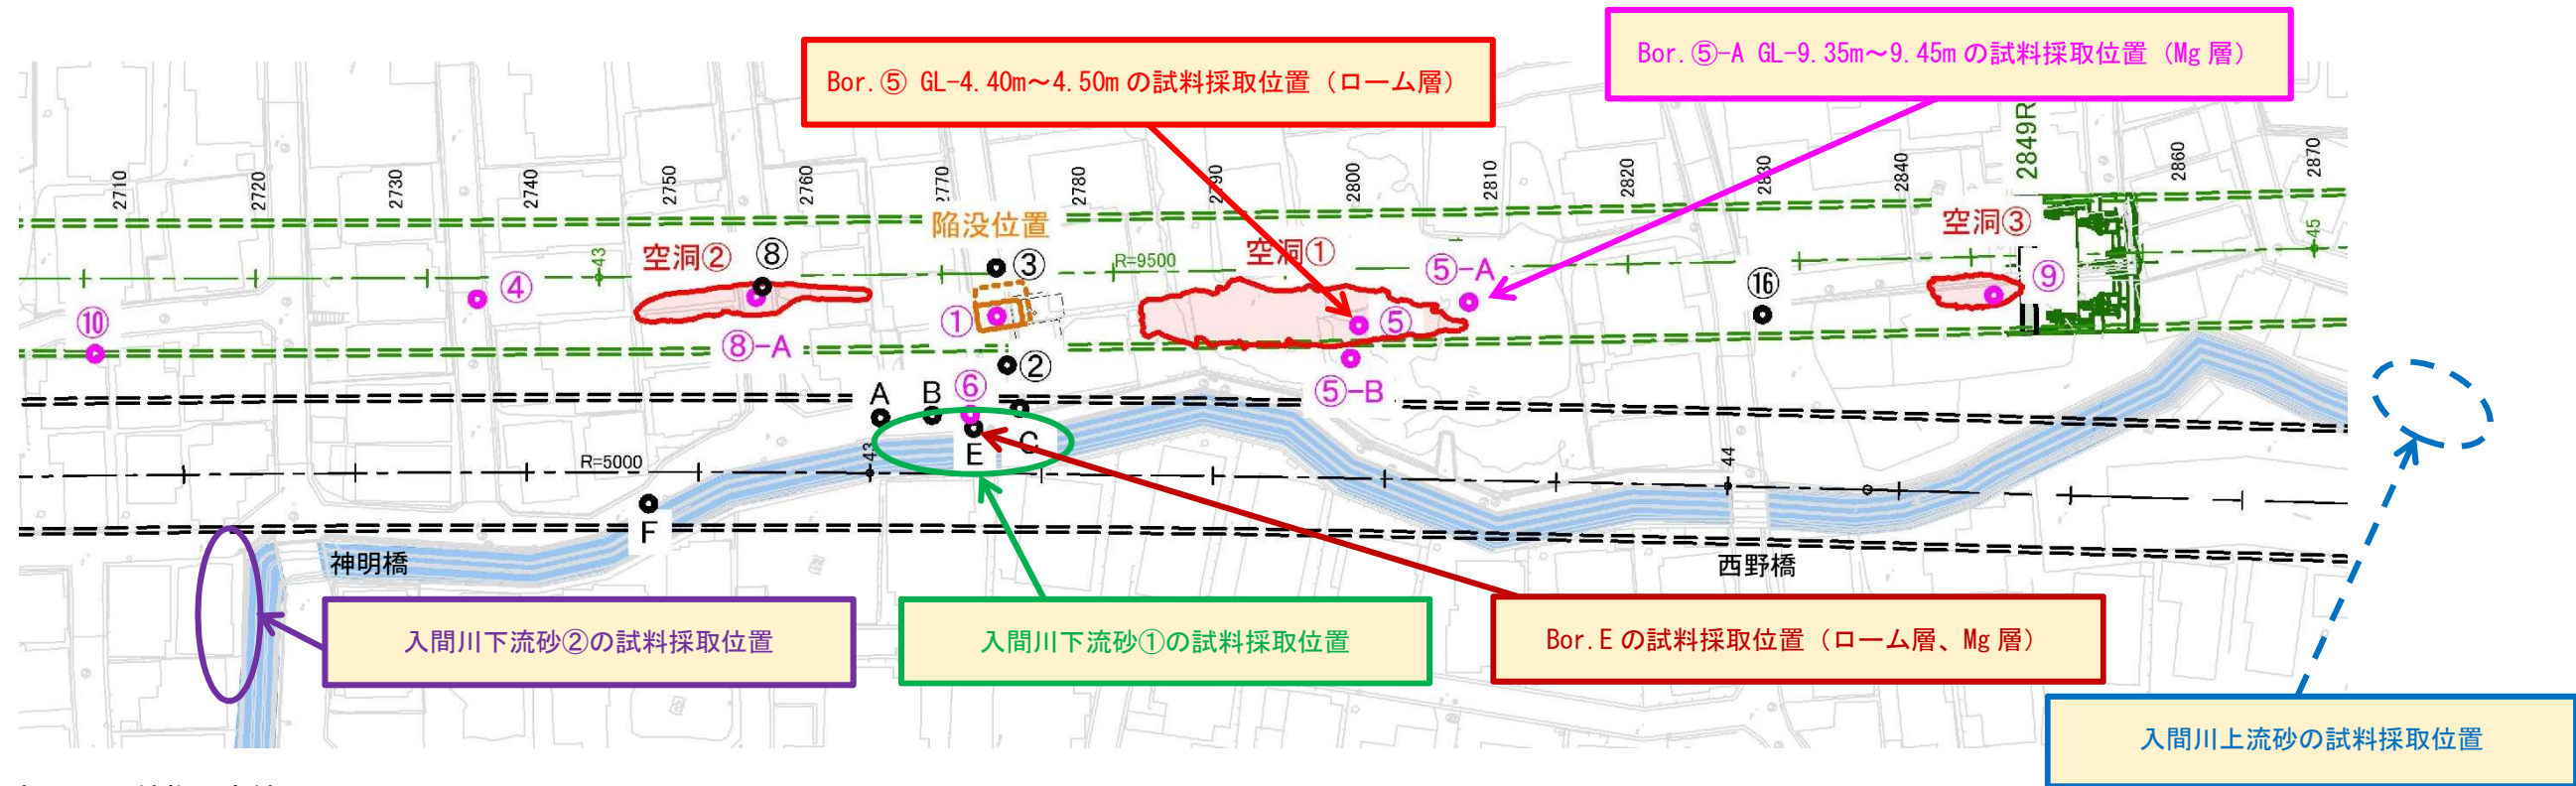
X線回折による鉱物同定結果

土砂の入間川への流出を確認するため、X線回折による採取試料の鉱物分析を実施した。  
その結果、Bor. ⑤の試料（#4）で検出されたスメクタイト、かんらん石は入間川試料（#1～#3）には認められなかった。  
Bor. ⑤から入間川への土砂流出は無いものと判断される。

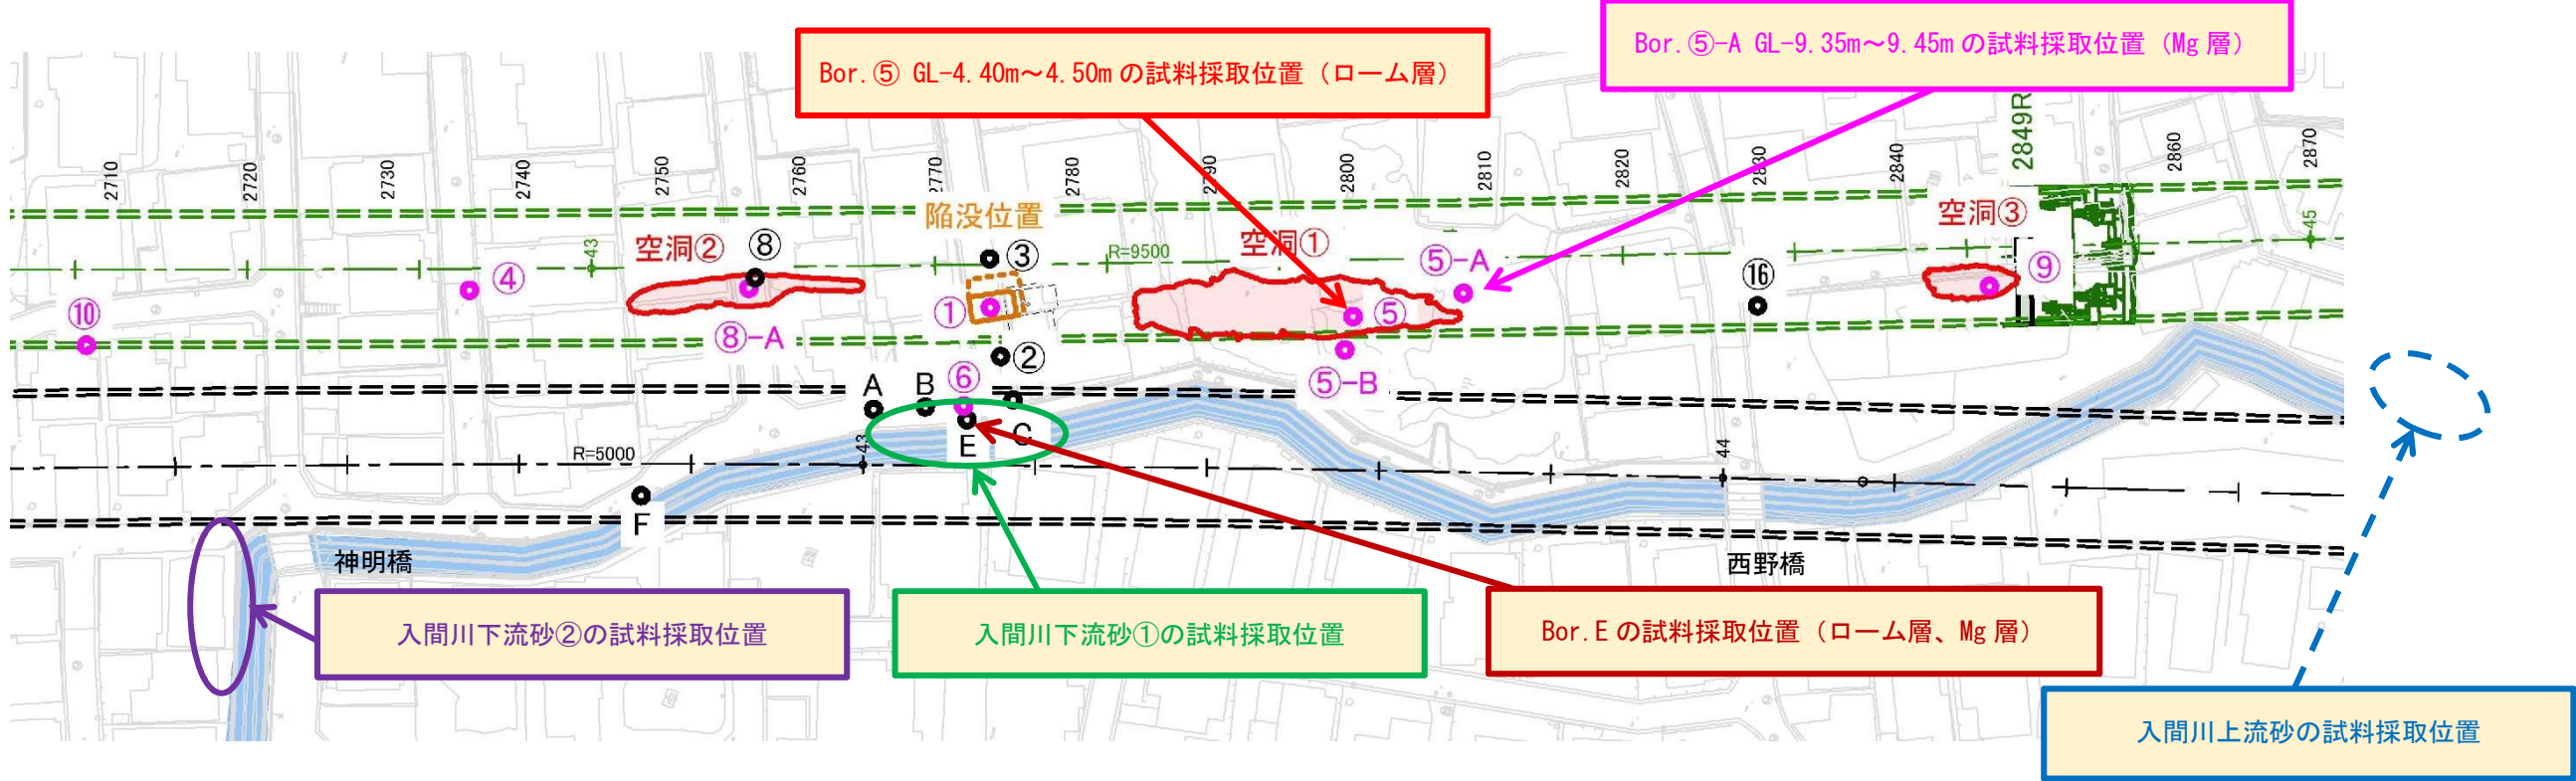
(3) XRF（蛍光 X 線）による分析結果

その結果、Bor. ⑤（#4）、Bor. ⑤-A（#5）、Bor. E-ローム（#6）、Bor. E-Mg（#7）の試料の元素構成は入間川試料（#1～#3）とは明確に異なることを確認した。

Bor. ⑤、Bor. ⑤-A、Bor. E-ローム、Bor. E-Mg から入間川への土砂流出は無いものと判断される。

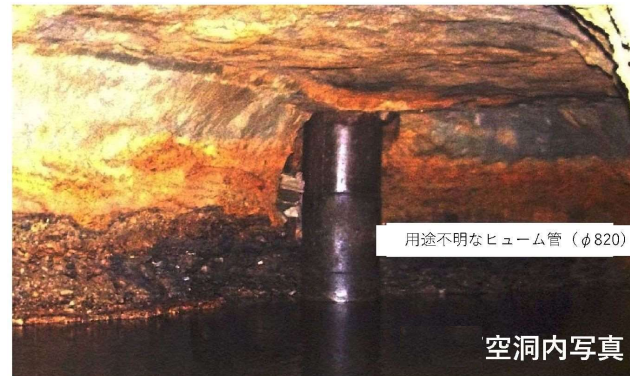
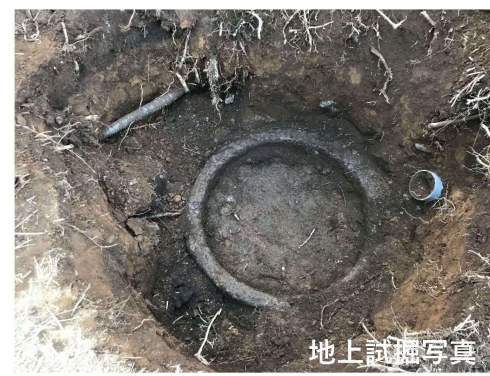
### 4.1 陥没箇所、空洞箇所の観察結果

空洞内部を観察した結果、空洞北部端部に縦配管（ヒューム管〔内径φ700mm、外径φ820mm〕）の存在が確認された。調査の結果、配管の管底はMg層（GL-7.7）にとどまっており、排水目的で設置されたものと思われる。

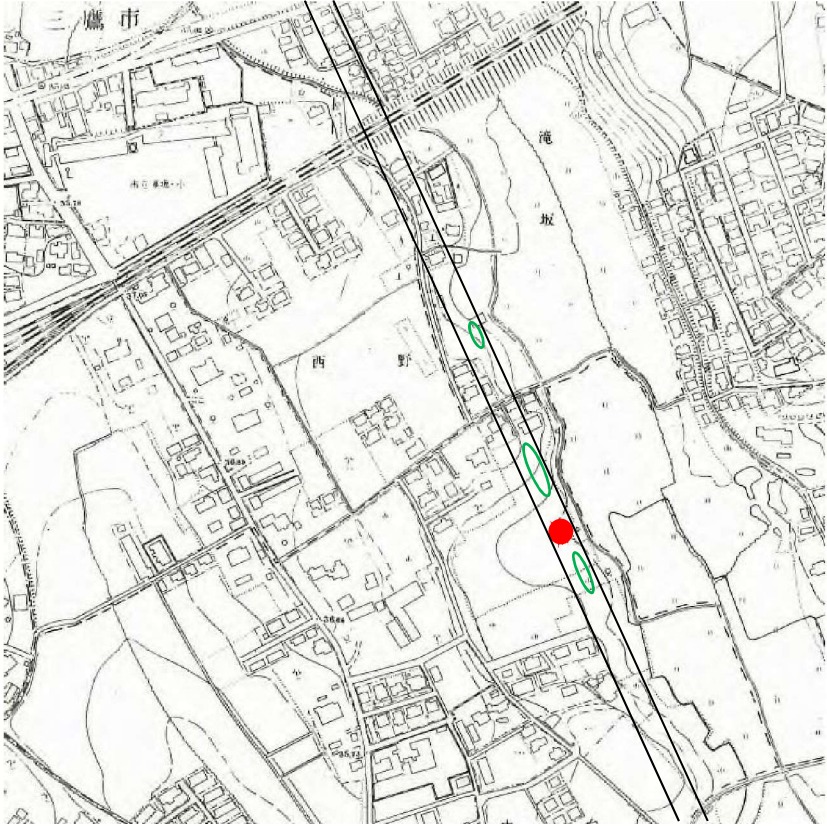
東京都都市計画図（1961 年 11 月）

- ・東京都都市計画図（1961 年 11 月）および「明治期の低湿地図」や国土地理院の「治水地形分類図」によれば、陥没があった地点付近は入間川の西に浅く円弧状に入り込んだ谷地形をなしており、入間川の過去の蛇行跡を想像させる地形である。
- ・2m メッシュ DEM からは、今回陥没した箇所は段丘面周辺の緩斜面における小規模な集水域の最下流部にあたることが判る。

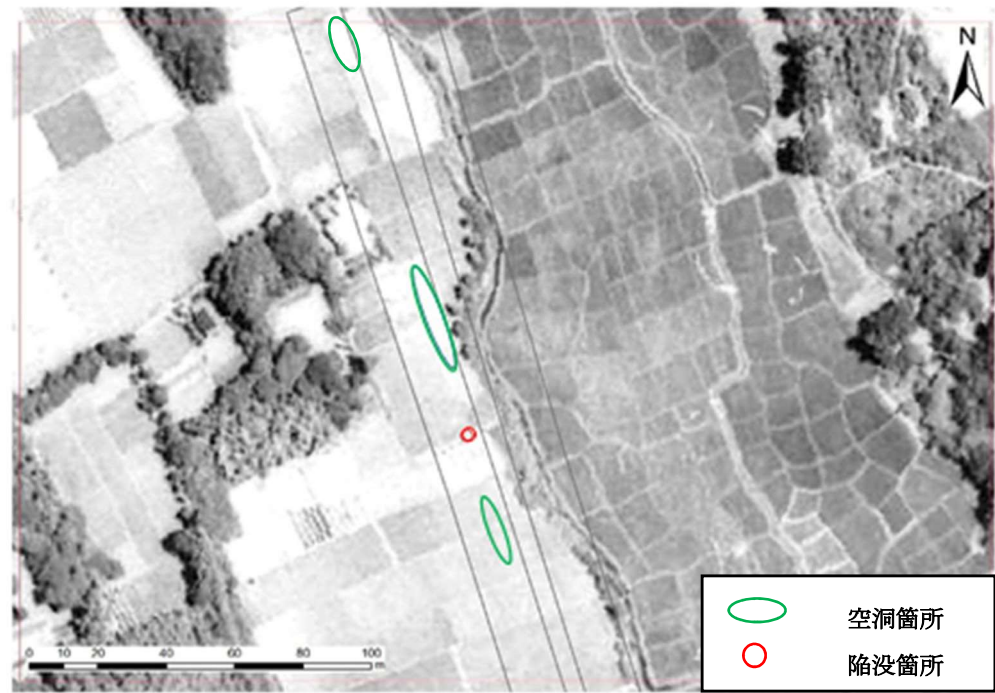
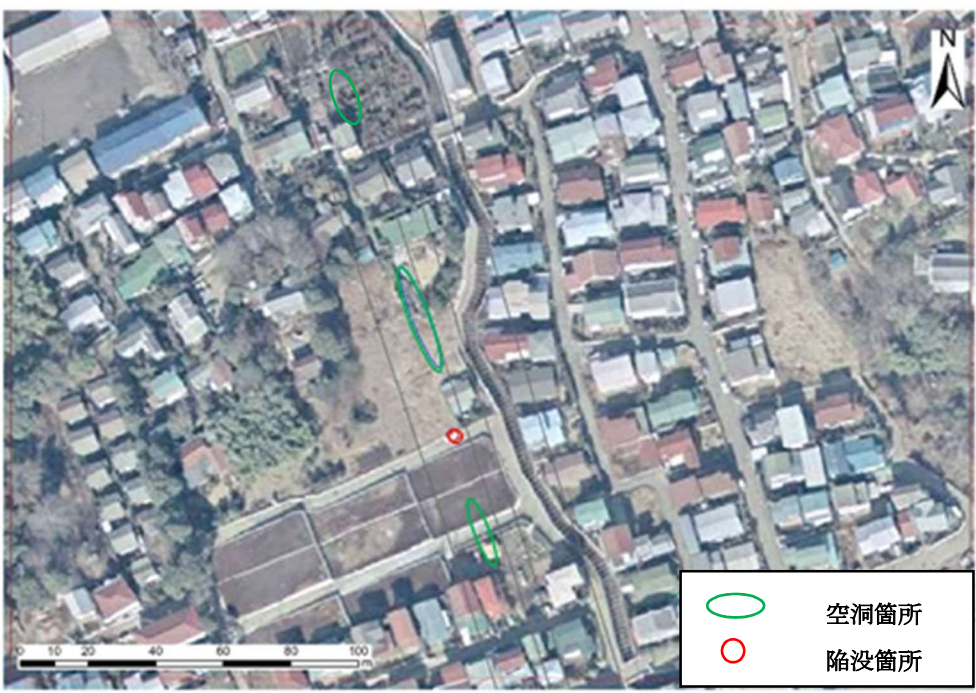
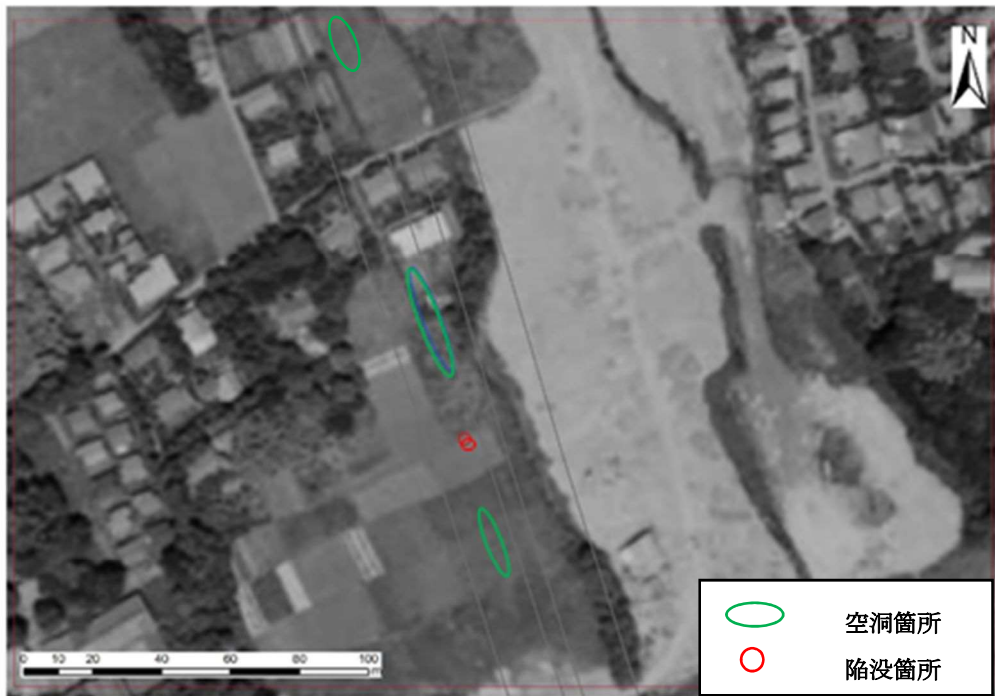
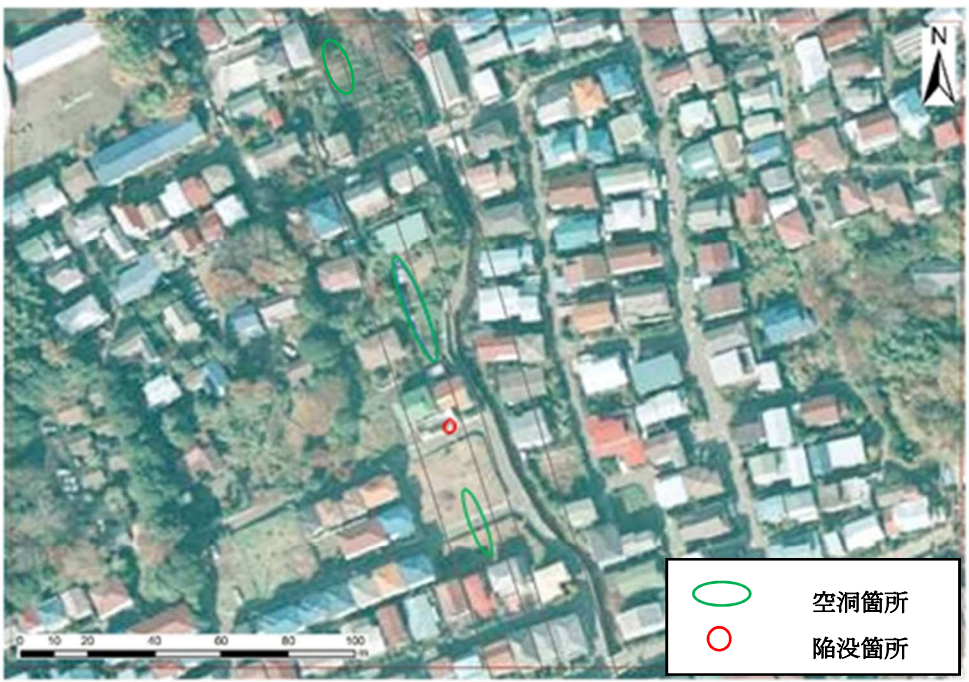
- ・1947 年時点では、陥没箇所周辺では大規模な地形改変は見られない。
- ・1963 年時点では、陥没箇所から東側の谷底平野で大規模な宅地造成（谷埋盛土）が行われている。
- ・1975 年時点では、今回陥没した箇所の南側の区画がひな壇状に造成されている（盛土のように見える）が、住宅は建設されていない。
- ・1984 年時点では、今回陥没した箇所の北側の一部の区画が造成されている（盛土のように見える）。

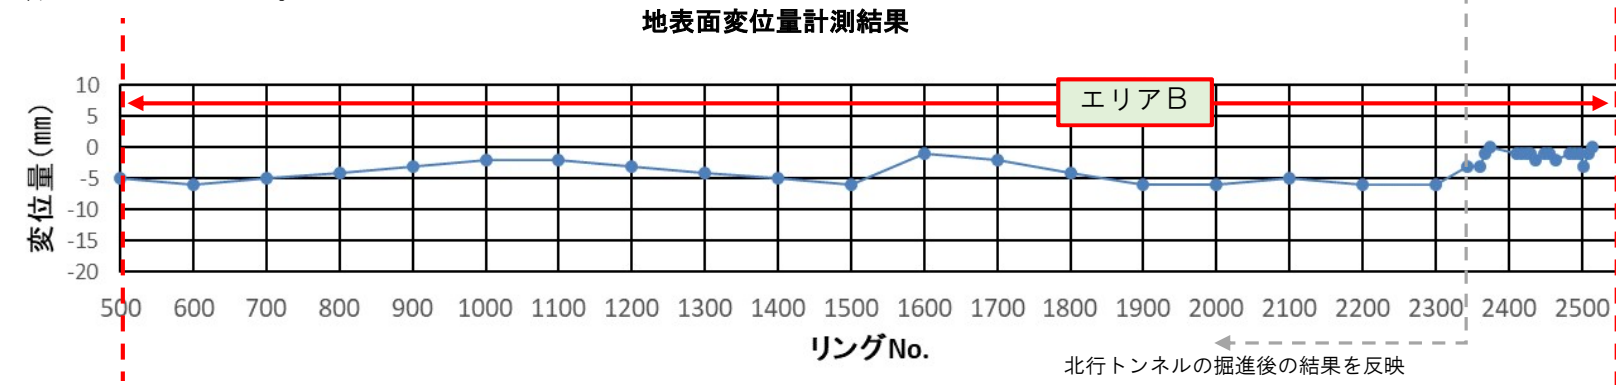
エリア B において、地表面変位量は最大-6mm であった。

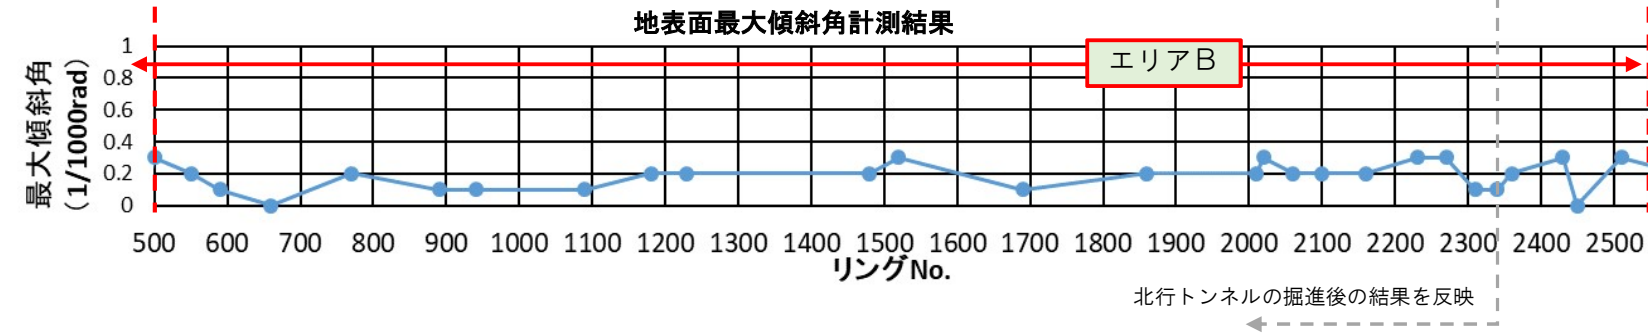
エリア B において、地表面傾斜角は最大 0.3/1000rad であった。

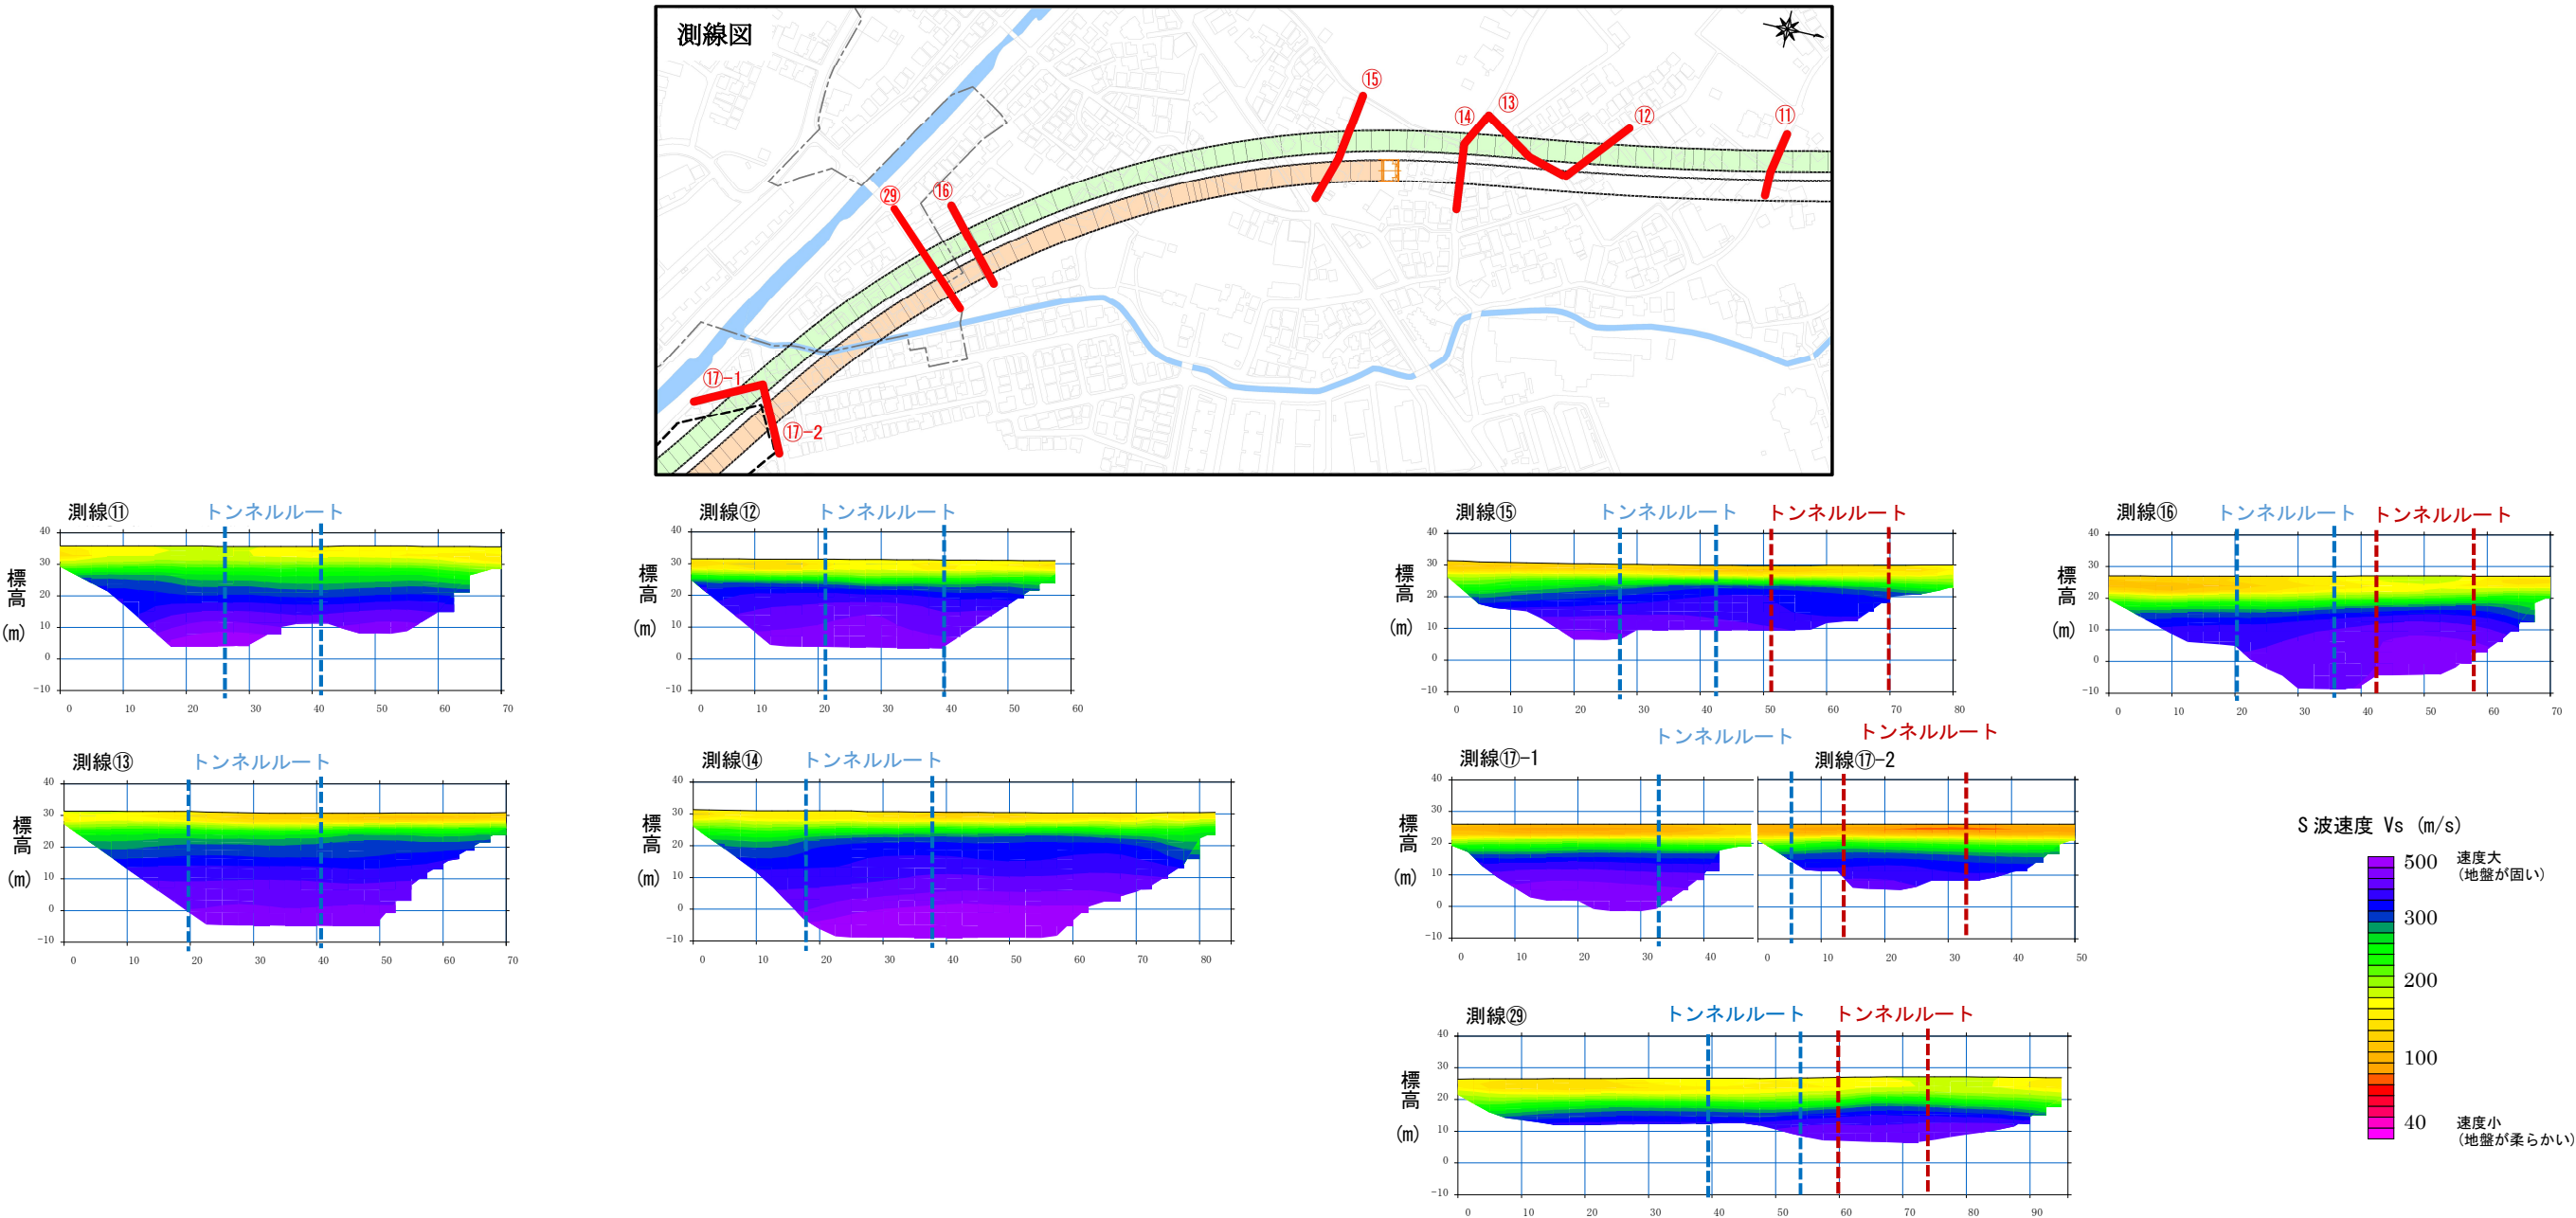
■エリアB（測線⑪～⑲-2、⑲）

エリアBを各測線（⑪～⑲）で微動アレイ探査を実施した。探査の結果で特に異常は認められなかった。

- ・測線⑪、⑲では、トンネル直上部にコンターが描かれていない空白部がある。このような箇所は微動アレイ測定時に不確定要素によるノイズ（車両、工場、重機などの過大な振動）が多い場合があり、特に波長が長い波のデータが採取できず深いところが評価出来なかった部分である。  
（探査の性質上、波長が短い波で表面付近を、波長が長い波ほど深いところの速度構造を反映する。波長が長い波ほどノイズの影響を受けやすい。）
