## 第6回 東京外環トンネル施工等検討委員会 有識者委員会

### 調査結果

令和3年 2月 12日

東日本高速道路株式会社関東支社東京外環工事事務所  
鹿島・前田・三井住友・鉄建・西武特定建設工事共同企業体

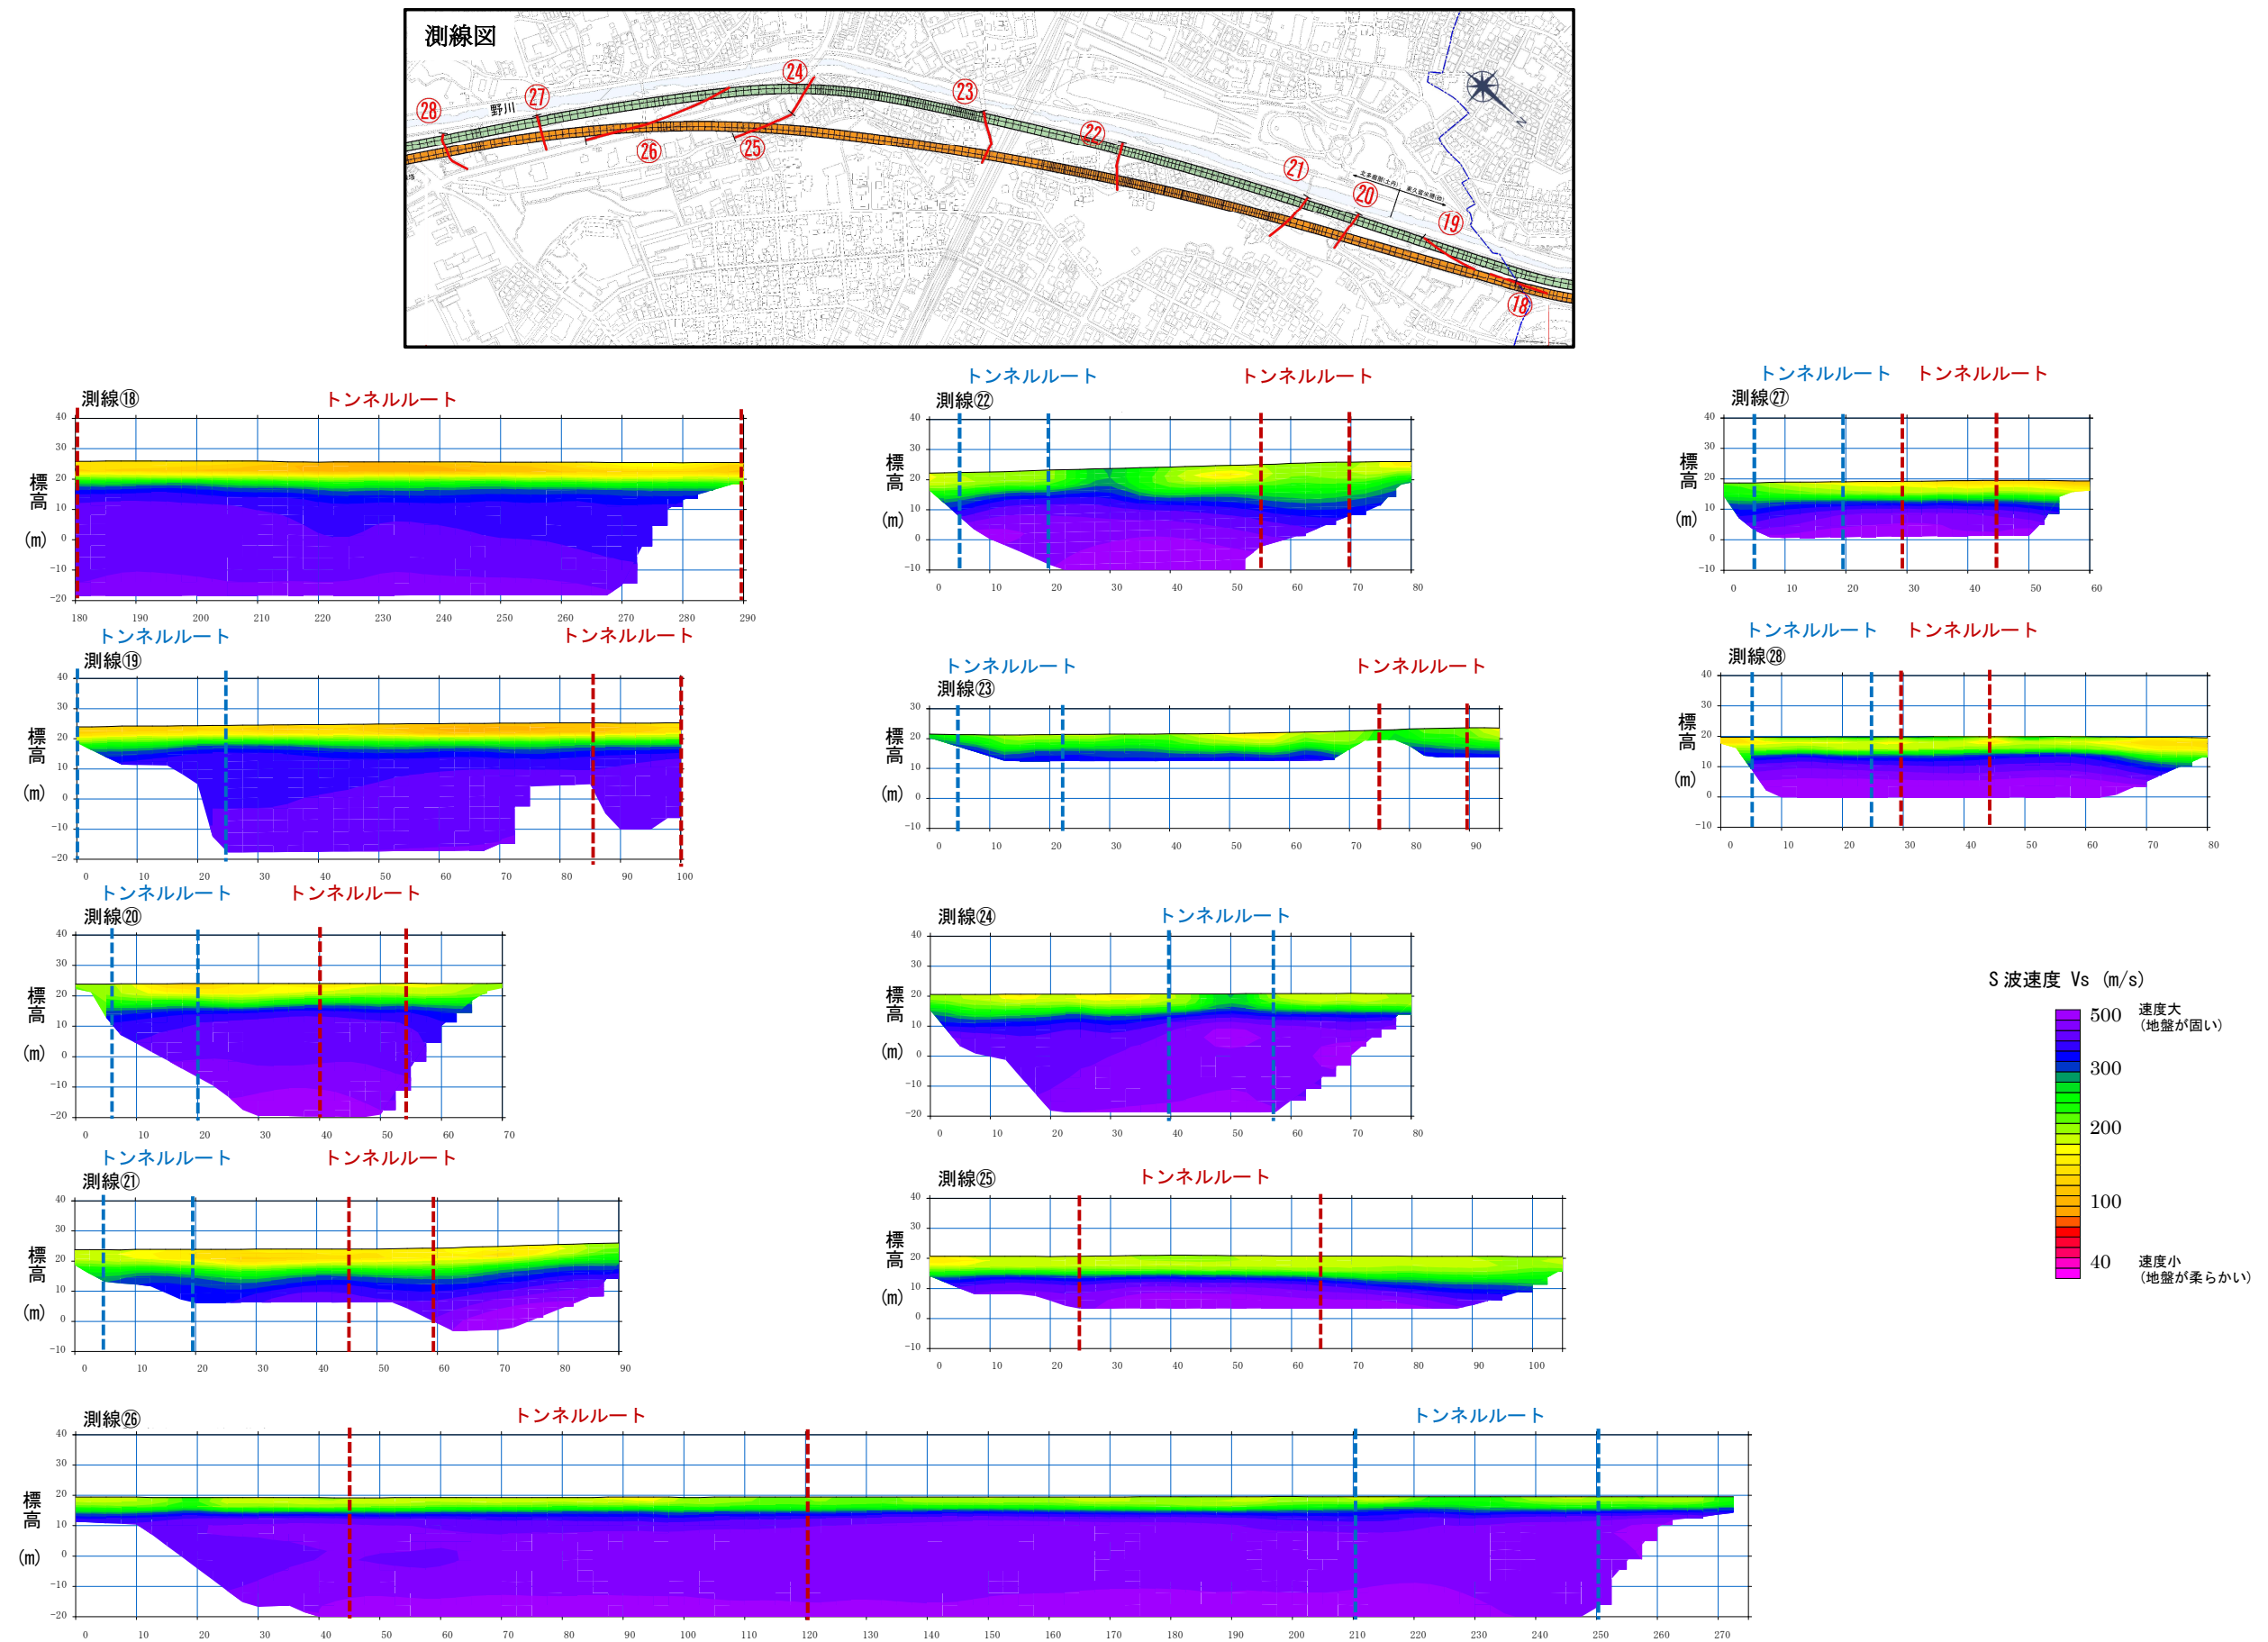
■エリアB（測線⑱～㉔）

- ・測線⑲、㉒のトンネル直上部にコンターが描かれていない空白部がある。このような箇所は微動アレイ測定時に不確定要素によるノイズ（車両、工場、重機などの過大な振動）が多い場合があり、特に波長が長い波のデータが採取できず評価が出来なかった部分である。
