第6回 東京外環トンネル施工等検討委員会 有識者委員会

陥没・空洞の推定メカニズム

令和 3年 2月 12日

東日本高速道路株式会社関東支社東京外環工事事務所
鹿島・前田・三井住友・鉄建・西武特定建設工事共同企業体

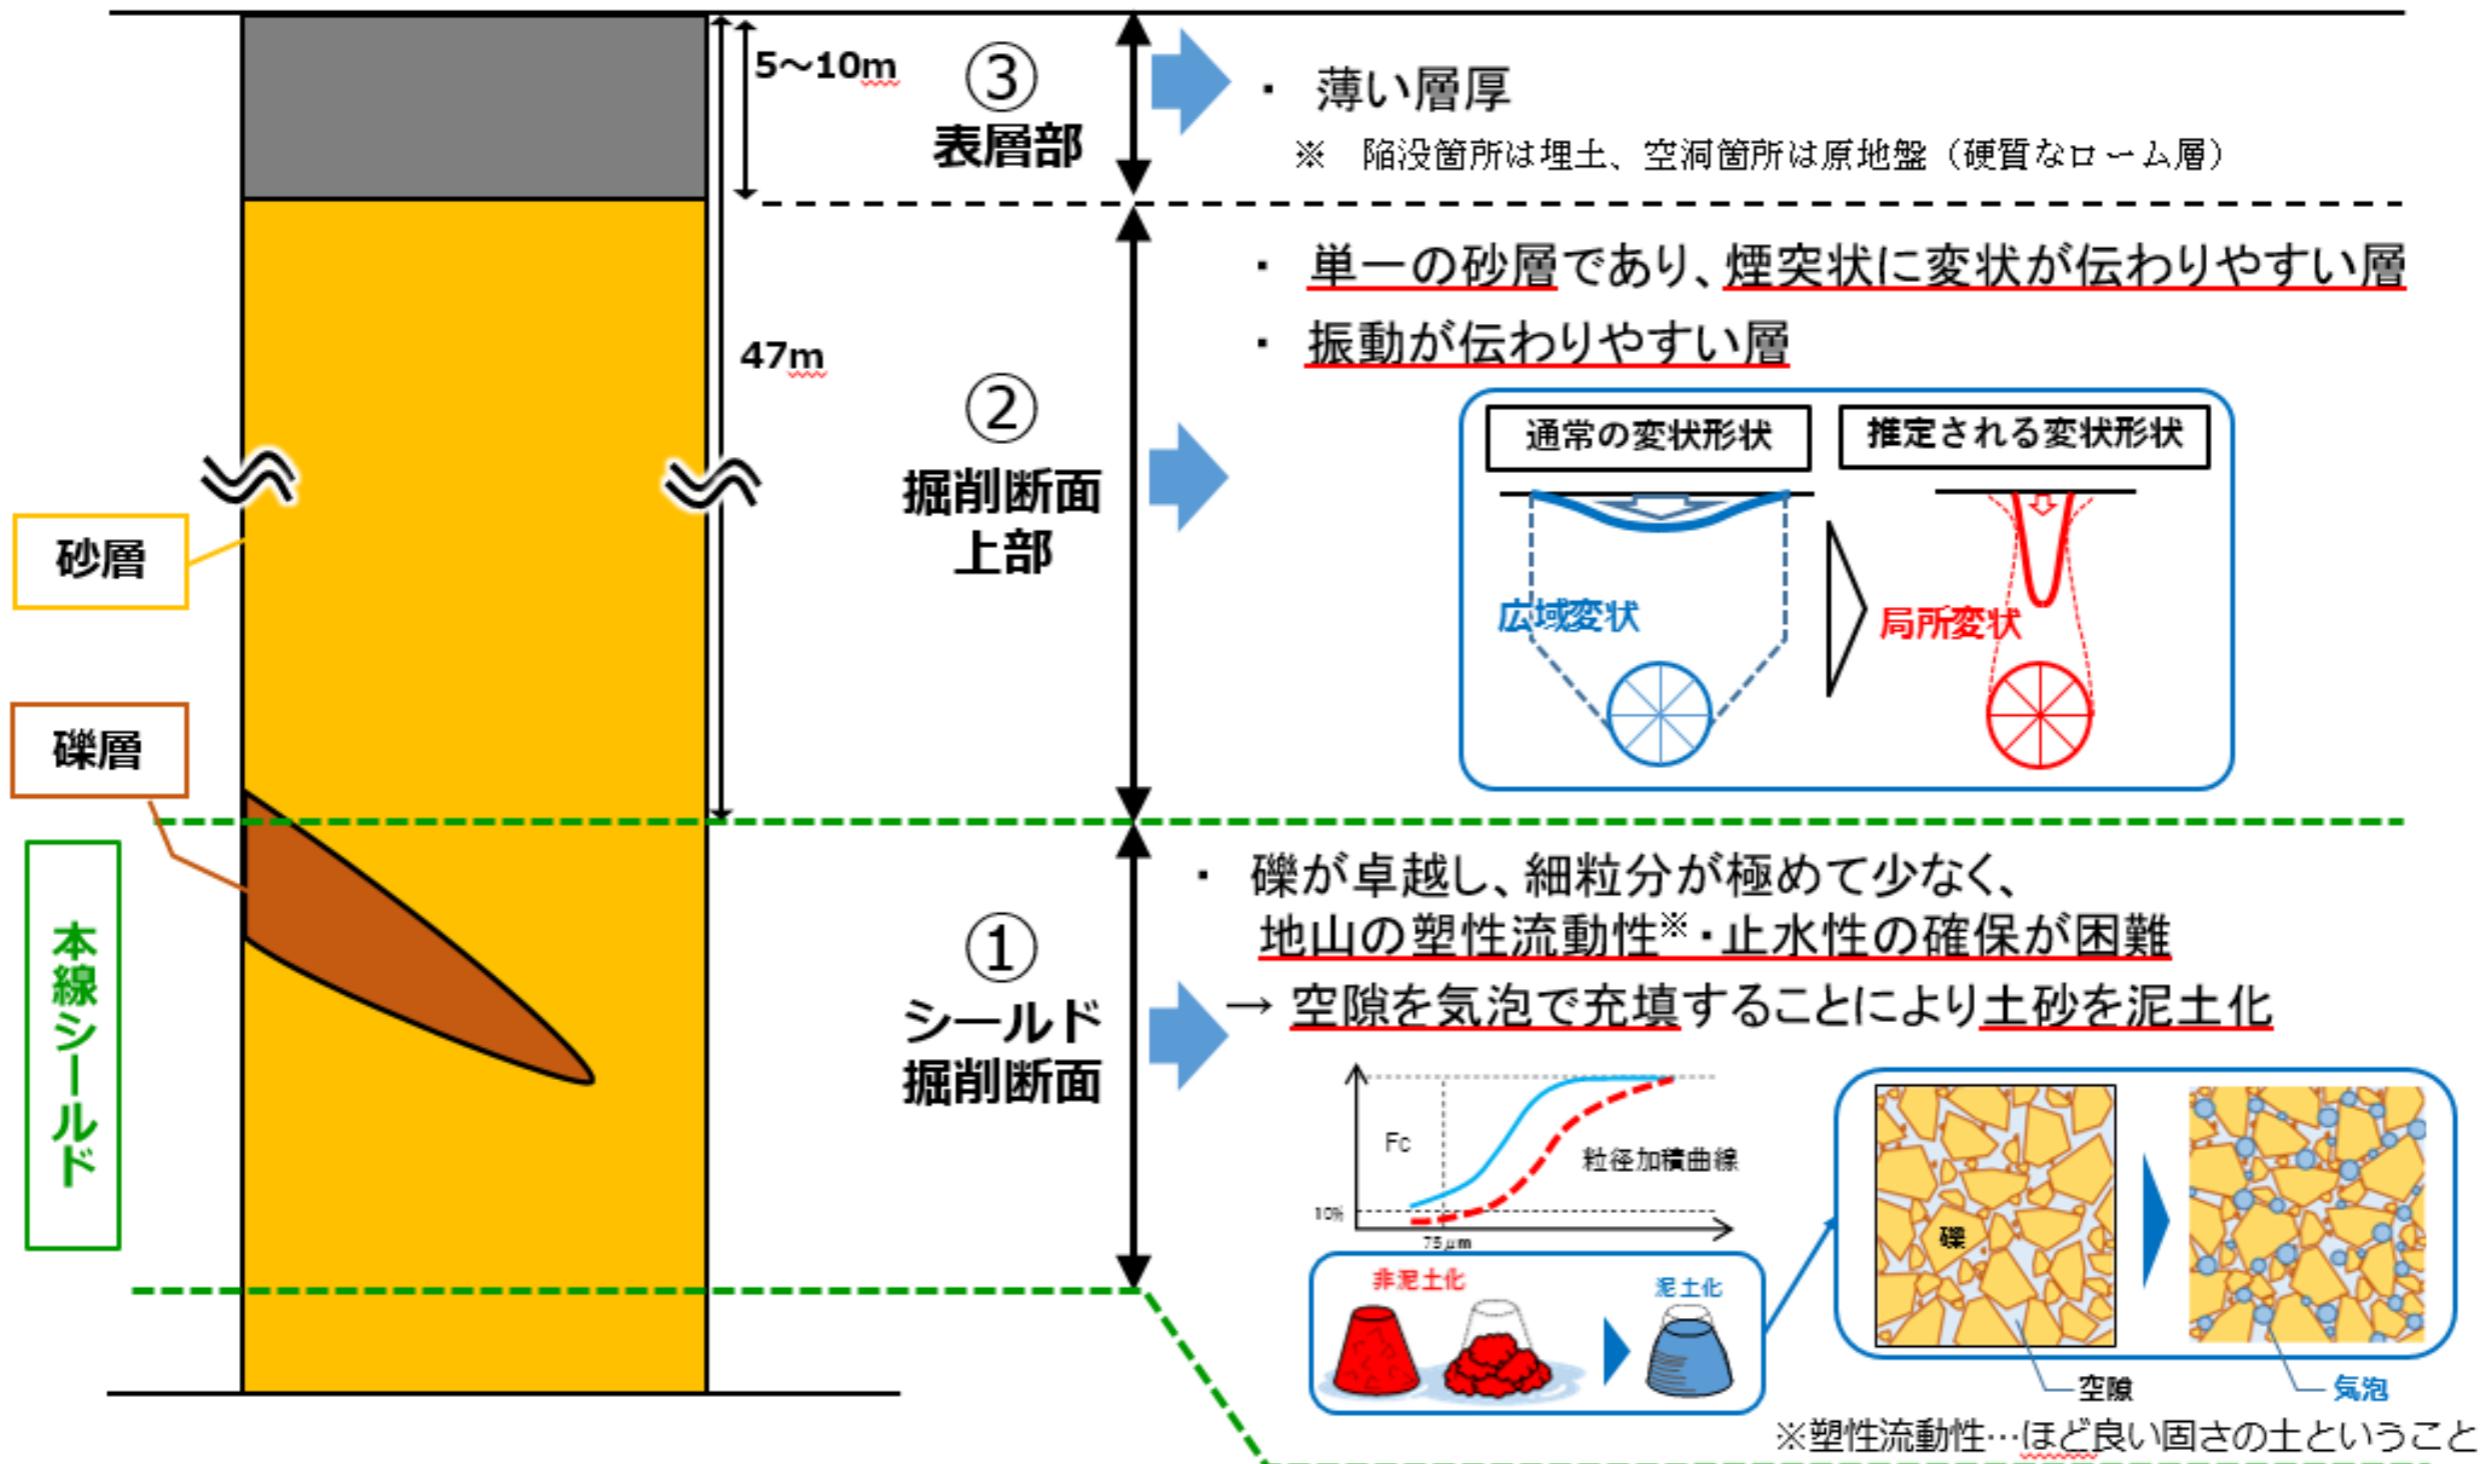
過年度実施している地質調査結果より、東京外環全線の中では陥没・空洞箇所周辺は、次の全てに該当する特殊な地盤条件であることをあらためて確認した（資料－2）。

- 掘削断面は、細粒分が少なく、均等係数が小さいため、自立性が乏しく、礫が卓越して介在することから、シールドトンネル施工における掘削土の塑性流動性の確保に留意すべき地盤であること。
- 掘削断面上部は、単一の砂層である流動化しやすい層が地表面近くまで連続している地盤であること。
- 表層部は他の区間と比較して薄い地盤であること。
