### 3. 調査結果

#### 3.1 調査概要

令和2年10月18日に発生した陥没事象等の原因究明のため、「地盤状況の調査」、「地下水状況の調査」、「地歴、文献、埋設物状況の再確認」により当該区域および周辺の地盤状況等の確認を行った。

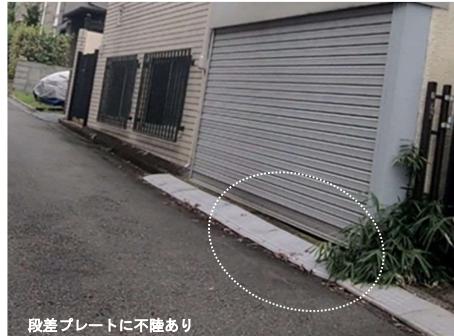
写真 3-2 陥没箇所の事前状況写真 (2020 年 7 月 30 日撮影)

- ①写真 3-2 は陥没が発生する 73 日前 (2020 年 7 月 30 日撮影) の状況 (シールド機は当該地点の 200m 程度手前に位置) であり、シールド機は当該地点直下を 2020 年 9 月 14 日に通過している。
- ②写真 3-3 は当該地点の陥没 3 時間前 (2020 年 10 月 18 日 9:30 撮影) の状況 (水たまり) であるが、駐車場前の段差プレートの不陸は、写真 3-2 (2020 年 7 月 30 日撮影) の時点でも段差が生じているように見える。

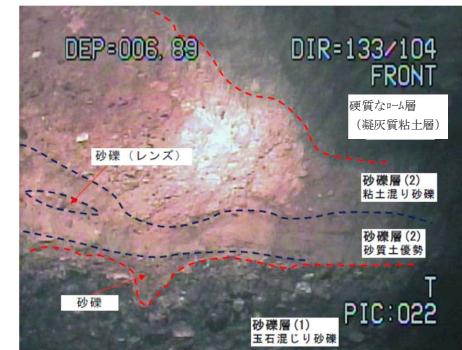
図 3-4 133° 方向

- 空洞の北側端部は、天盤はドーム状で、粘土混り砂礫が分布している。
- 側部には武藏野礫層が確認され、比較的砂分が無い状態である。
- 一部砂質土が多い層（武藏野礫層が平行になってない箇所）と水で洗われた部分が見受けられる。

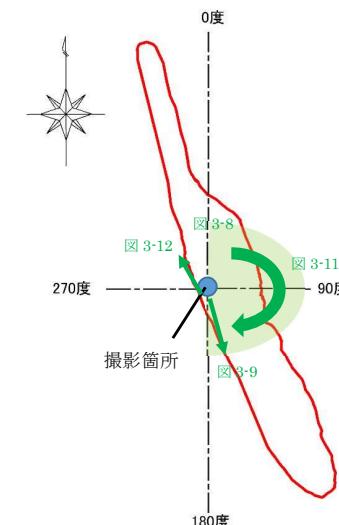
図 3-10 空洞②箇所図

- 天盤は、凝灰質粘土が分布している。
- 側部の礫層には、細粒分が付着している部分と水で洗われた部分が見受けられる。
- 部分的に砂礫層の段差、抜け落ちた箇所も見受けられる。

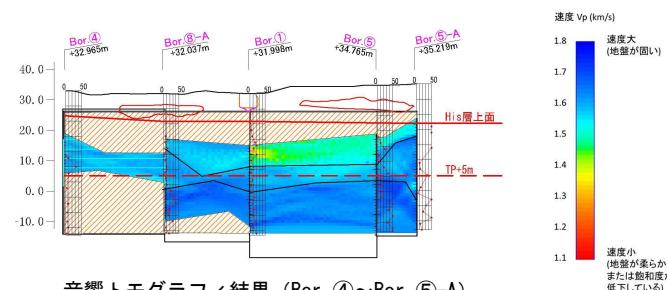
音響トモグラフィ結果 (Bor. ④～Bor. ⑤-A)

- TP+12m～15m 以浅で音波が届かず探査できていない範囲がある。この範囲では飽和度の低下と地盤強度の低下が原因と考えられる。
- TP+5m 以深において、トンネル直上部以外の地盤の同深度で  $V_p=1.8 \text{ km/s}$  程度であったものが  $V_p=1.7 \sim 1.6 \text{ km/s}$  程度に低下し、またその分布も不均一になっており、地盤の緩みが生じていると判断される。
- TP+5m 以浅において、トンネル直上部以外の地盤の同深度で  $V_p=1.7 \sim 1.6 \text{ km/s}$  程度であったものが  $V_p=1.6 \text{ km/s}$  以下に低下していることから、この範囲でも地盤の緩みが生じていると判断される。
- Bor. ④～⑧間の TP+5m 以深、Bor. ⑧～①間の TP-10m 程度以深で音波が送受信できていない範囲があり、この範囲で飽和度の低下と地盤強度の低下が原因と考えられる。

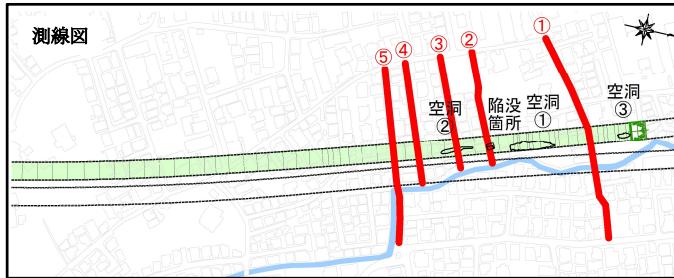
### ■エリアA北側（入間川近接部：空洞①～空洞②）

- ・測線①～⑤の範囲では  $V_s=300\text{m/s}$  以上（青色）となる範囲は概ね TP+20m 程度以下となっている。
- ・測線⑤の状況から、このエリアでは S 波速度 ( $V_s$ ) に全体的に起伏がある。既往の調査において、「東久留米層のごく表層部には風化の影響とみられる N 値 50 以下の箇所が認められる」ことが確認されており、この全体的な  $V_s$  の起伏は、場所による風化の程度の違いによって速度構造に起伏が生じている可能性が考えられる。
- ・その一方、測線③でのトンネル直上部での  $V_s$  の変化（緑色の部分の広がり）は上記起伏に対してやや大きいように見受けられる。これは空洞②の影響もあるのではないかと考えられる。
- ・測線①のトンネル直上部での  $V_s$  の変化は、上記、測線③の変化と類似している。そこで測線の近傍の Bor. ⑯で調査を実施した結果、礫層と His 層天端の落ち込みは確認されなかった。
- ・測線④上の Bor. ④では、TP+5m 以深の N 値が 3～9 と他に比べて低下していた。しかしながら微動アレイの  $V_s$  には顕著な低下は見られず、Bor. ④孔周囲の極めて限られた緩みである可能性が考えられる。

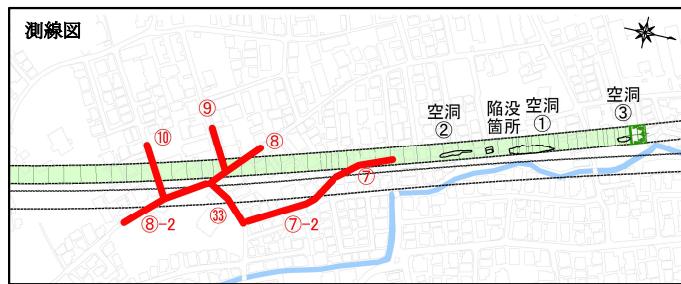
■エリアA南側

- ・測線⑦-2 では  $V_s = 300\text{m/s}$  以上(青色)となる上面に起伏がみられるが、エリアA北側の測線⑤(P16)の傾向を踏まえると地盤は緩んでいないと考えられる。
- ・エリアA南側の調査した範囲では、特に異常は認められなかった。

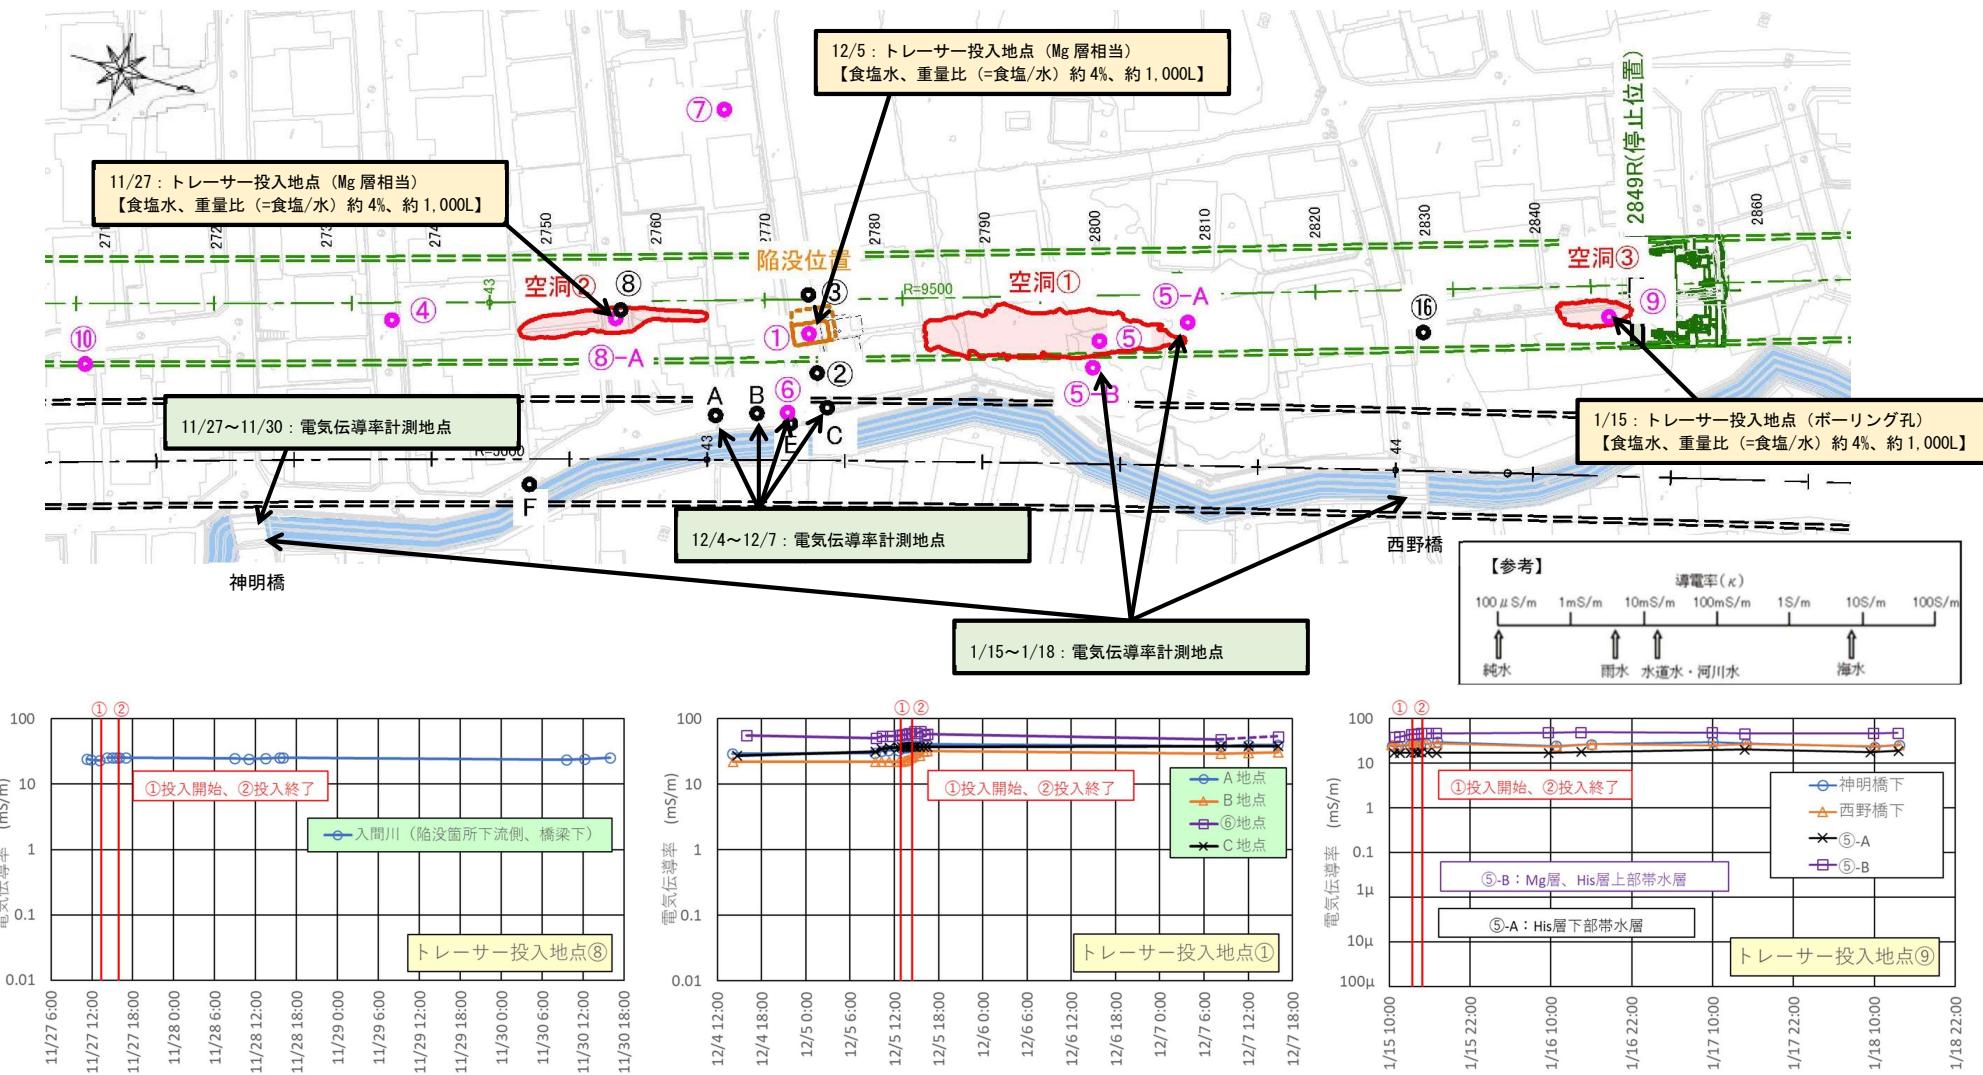
地盤状況の確認に使用した調査ボーリング孔を用いて、地下水の流動経路を調査した。陥没箇所および空洞②、③箇所にトレーサー（食塩水）を投入し、入間川周辺で電気伝導率の計測を行った。計測の結果、電気伝導率の変化はわずかであった。このことからMg層の地下水の流れは小さく、入間川にMg層の土砂を流出させるものではないと考えられる。

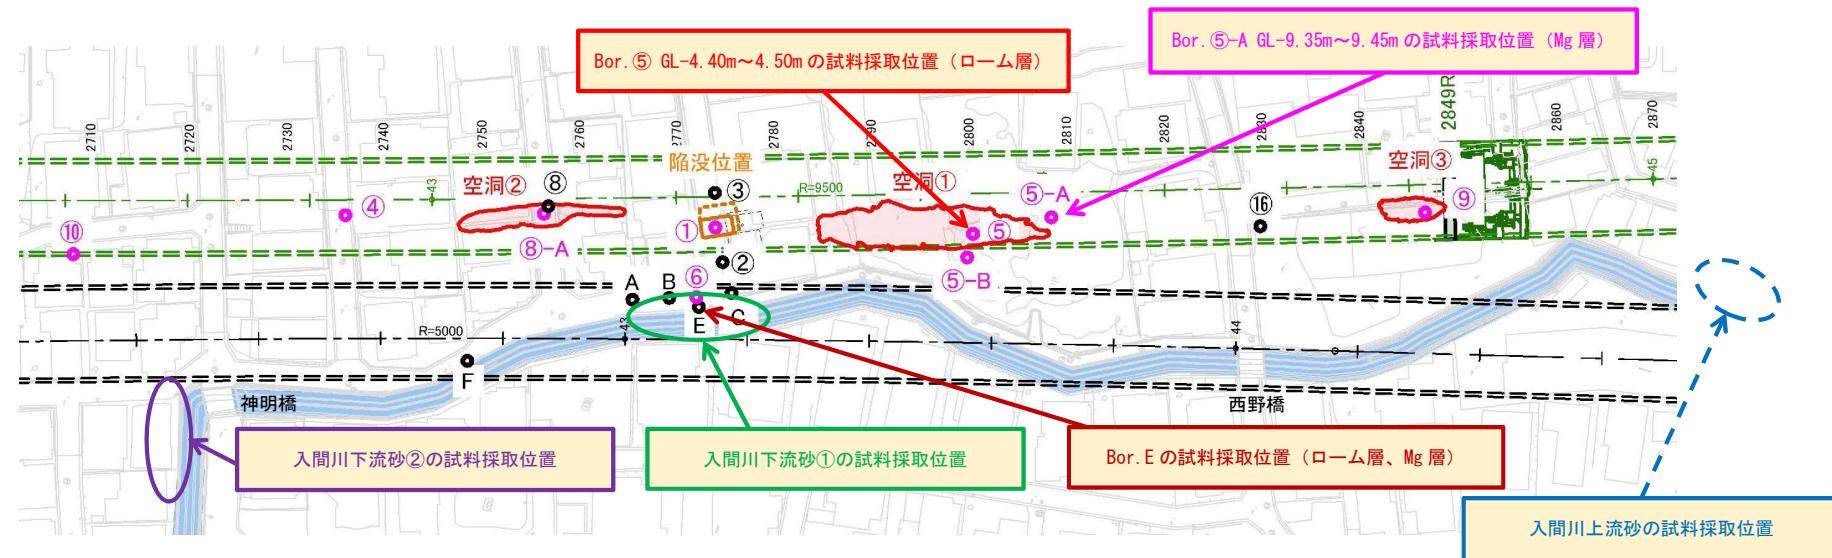
X線回折による鉱物同定結果

その結果、Bor. ⑤の試料 (#4) で検出されたスメクタイト、かんらん石は入間川試料 (#1～#3) には認められなかった。

Bor. ⑤から入間川への土砂流出は無いものと判断される。

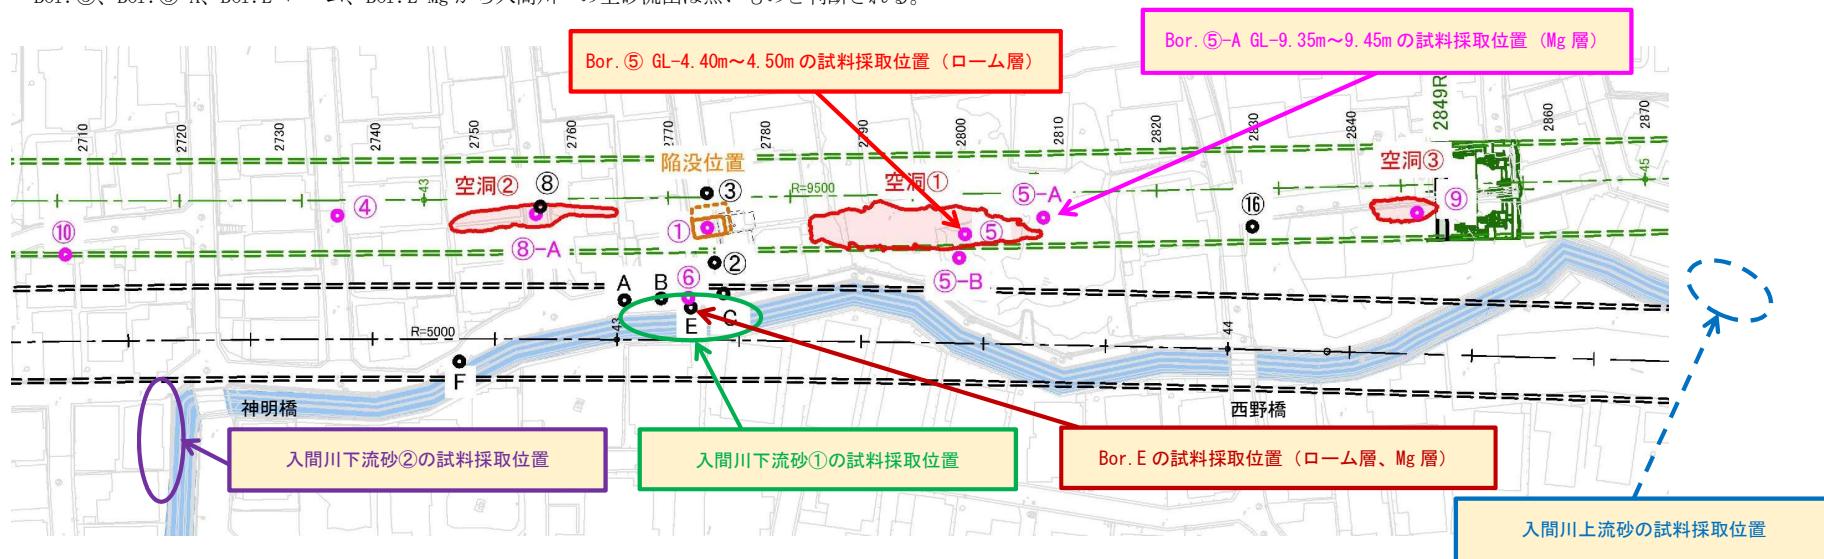
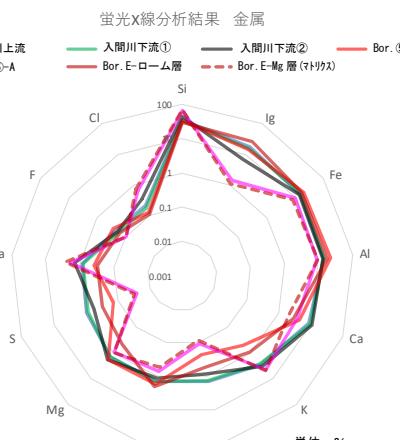
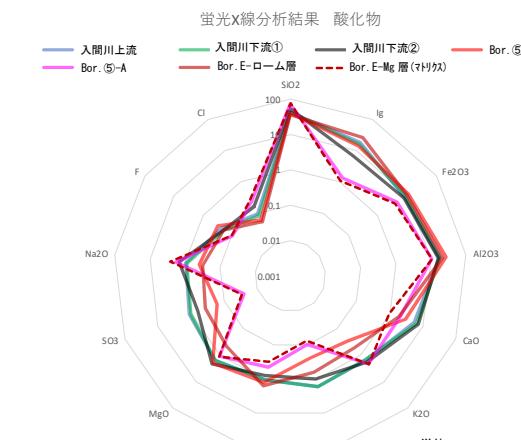
その結果、Bor. ⑤ (#4)、Bor. ⑤-A (#5)、Bor. E-ローム (#6)、Bor. E-Mg (#7) の試料の元素構成は入間川試料 (#1～#3) とは明確に異なることを確認した。

Bor. ⑤、Bor. ⑤-A、Bor. E-ローム、Bor. E-Mg から入間川への土砂流出は無いものと判断される。
