6. 陥没・空洞の推定メカニズム

6.1 陥没・空洞事象に関して議論すべき要因の分析

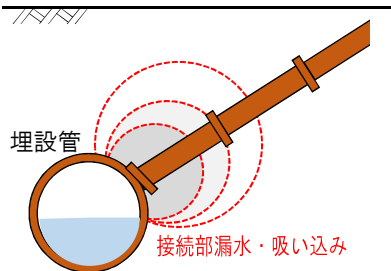
| 概要 | Ⅰ．掘削前の表層地盤の状況 | | | Ⅱ．シールド施工の影響 |
|---|---|---|---|---|
| | <p>埋設管<br/>接続部漏水・吸い込み</p> <p>地下埋設物からの漏出・吸い込み</p> <ul style="list-style-type: none"><li>・下水道接続部等の漏水</li><li>・下水道接続部等の吸い込み</li></ul> | <p>降雨<br/>地下水流</p> <p>地下水流、地下水変動、大雨による浸食</p> <ul style="list-style-type: none"><li>・自然浅層地下水による浸食</li></ul> | <p>人工物<br/>井戸<br/>浸食<br/>砂の流出</p> <p>人工物の存在による影響や人工物の埋戻し部の浸食</p> <ul style="list-style-type: none"><li>・井戸、排水桝、地下放水路等の人工物による影響</li><li>・過去に存在した構造物の埋戻し砂の流出</li></ul> | <p>休止後の掘進再開時<br/>緩み取込<br/>切羽地盤の緩み<br/>局所変状<br/>広域変状</p> <p>閉塞及び閉塞解除作業の影響</p> <ul style="list-style-type: none"><li>・細粒分が極めて少なく、かつ礫が卓越する特殊な地盤における掘削土の塑性流動性・止水性が低下し、夜間休止時間において土砂分離・沈降が生じるなどにより、掘進再開時にカッターが回転不能となる事象（閉塞）が発生</li><li>・閉塞を解除するため、沈降した砂礫を排土しながら気泡材を注入する等の特別な作業を行ったことにより切羽の緩みを生じさせ、単一の砂層が掘削断面上部に厚く堆積する特殊な地盤において煙突状にゆるみ領域が上方に拡大</li></ul> |

| | メカニズム | 調査・検討で確認された事項 | 考察 |
|---|---|---|---|
| Ⅰ<br>掘削前の<br>表層地盤の<br>状況 | ①地下埋設物からの漏出・吸い込み | <ul style="list-style-type: none"><li>・ 陥没箇所において下水管の損傷を確認。</li><li>・ 陥没・空洞箇所における地下水から下水成分は検出されなかった。</li></ul> | 地下水の成分調査により下水成分が確認されなかったことから、陥没・空洞形成の要因である可能性は低い。 |

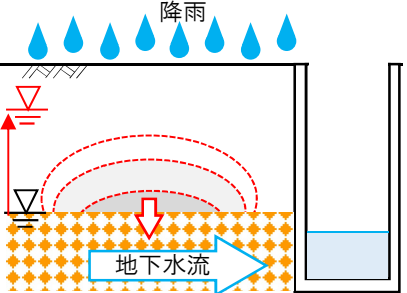
| | メカニズム | 調査・検討で確認された事項 | 考察 |
|---|---|---|---|
| | ②地下水流、地下水変動、大雨による浸食 | <ul style="list-style-type: none"><li>・ 陥没、空洞箇所の断面において、水で洗われた部分を確認。</li><li>・ 令和２年台風１４号（シールドが空洞①箇所を通過した後に接近）の影響により、近傍観測井戸の地下水位が約５０ｃｍ上昇していることから、空洞形成後に短期間で陥没・空洞箇所の表面が水で洗われた可能性があることを確認。</li><li>・ 当該地域は入間川の西に浅く円弧状に入り込んだ谷地形であることを確認。</li><li>・ 表層地下水の降雨時における流速の上昇や流向の変化は、入間川に武蔵野礫層の土砂を流出させるものではないことを確認。</li><li>・ 空洞①箇所において採取した土砂と入間川護岸に堆積している土砂の成分が異なっていることを確認。</li></ul> | 当該地域は緩やかな集水地形となっているが、空洞・陥没箇所の表層土砂が入間川に向かって流出している可能性は確認できておらず、陥没・空洞形成の要因である可能性は低い。 |

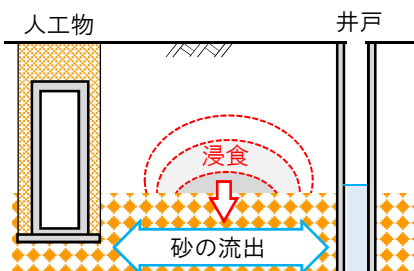
| | メカニズム | 調査・検討で確認された事項 | 考察 |
|---|---|---|---|
| | ③人工物の存在による影響や人工物の埋め戻し部の浸食 | <ul style="list-style-type: none"><li>・ 空洞①箇所において、用途不明のヒューム管を確認。</li></ul> | 空洞①箇所内部に人工物の存在が確認されたものの、あらかじめ空洞形成されていたこととの因果関係は、現時点では特定できなかった。 |

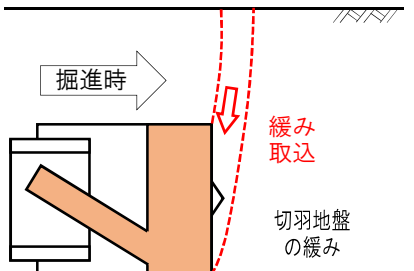
| 概要 | Ⅱ．シールド施工の影響 | | | | |
|---|---|---|---|---|---|
| | <p>掘進時<br/>緩み取込<br/>切羽地盤の緩み</p> <p>掘進時の影響</p> <ul style="list-style-type: none"><li>・チャンバー内の塑性流動性の不足による天端や切羽土圧の不安定化</li><li>・掘削土砂の過大な取込み</li></ul> | <p>ボイド天端の崩れ<br/>通過時沈下<br/>浮力挙動</p> <p>掘進後のボイドによる影響</p> <ul style="list-style-type: none"><li>・ボイド天端の崩れ</li></ul> | <p>気泡<br/>浮力上昇<br/>→緩み発生</p> <p>空気のかげりによる影響</p> <ul style="list-style-type: none"><li>・気泡に用いる空気の顕著な浮力上昇</li><li>・空気の上昇による緩み拡大</li></ul> | <p>振動伝搬（緩み拡大等）<br/>シールド機掘進時の振動</p> <p>トンネル掘削の振動による締固め・局所的な液状化による影響</p> <ul style="list-style-type: none"><li>・カッター付近の振動による締固め・局所的液状化</li></ul> | <p>土砂噴発<br/>緩み取込</p> <p>シールド施工時の土砂噴発等による影響</p> <ul style="list-style-type: none"><li>・シールド機テール・スクリーコンベヤからの出水による土砂噴発</li><li>・セグメント継手面からの出水</li><li>・セグメントの損傷</li></ul> |

| | メカニズム | 調査・検討で確認された事項 | 考察 |
|---|---|---|---|
| | ⑤掘進時の影響 | <ul style="list-style-type: none"><li>・ チャンバー内の土圧勾配から推定される気泡土単位体積重量より施工時のチャンバー内土砂性状を評価したところ、細粒分・細砂分が著しく少ない特殊な地盤では塑性流動性が低下しており、閉塞解除作業が行われていた箇所付近から、添加した気泡材が全量回収できていなかったと推定される。</li><li>・ 陥没・空洞箇所周辺では、トンネル上部の上方まで砂層が緩んでいることを確認。</li></ul> | |

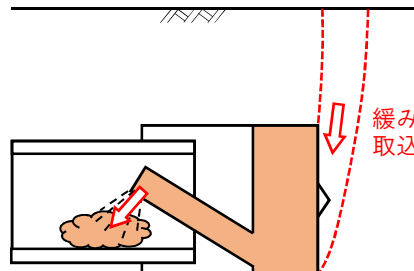
| | メカニズム | 調査・検討で確認された事項 | 考察 |
|---|---|---|---|
| | ⑨シールド施工時の土砂噴発等による影響 | <ul style="list-style-type: none"><li>・ セグメントの損傷等の変状、シールド機スクリーコンベヤからの土砂噴発やテールからの土砂噴出は生じていないことを確認。</li></ul> | 土砂噴発やセグメントの損傷等はないことから、陥没・空洞形成の要因ではない。 |
