## 7. 地盤の緩みの状況および補修について

### 7. 1 地盤の緩みの状況について

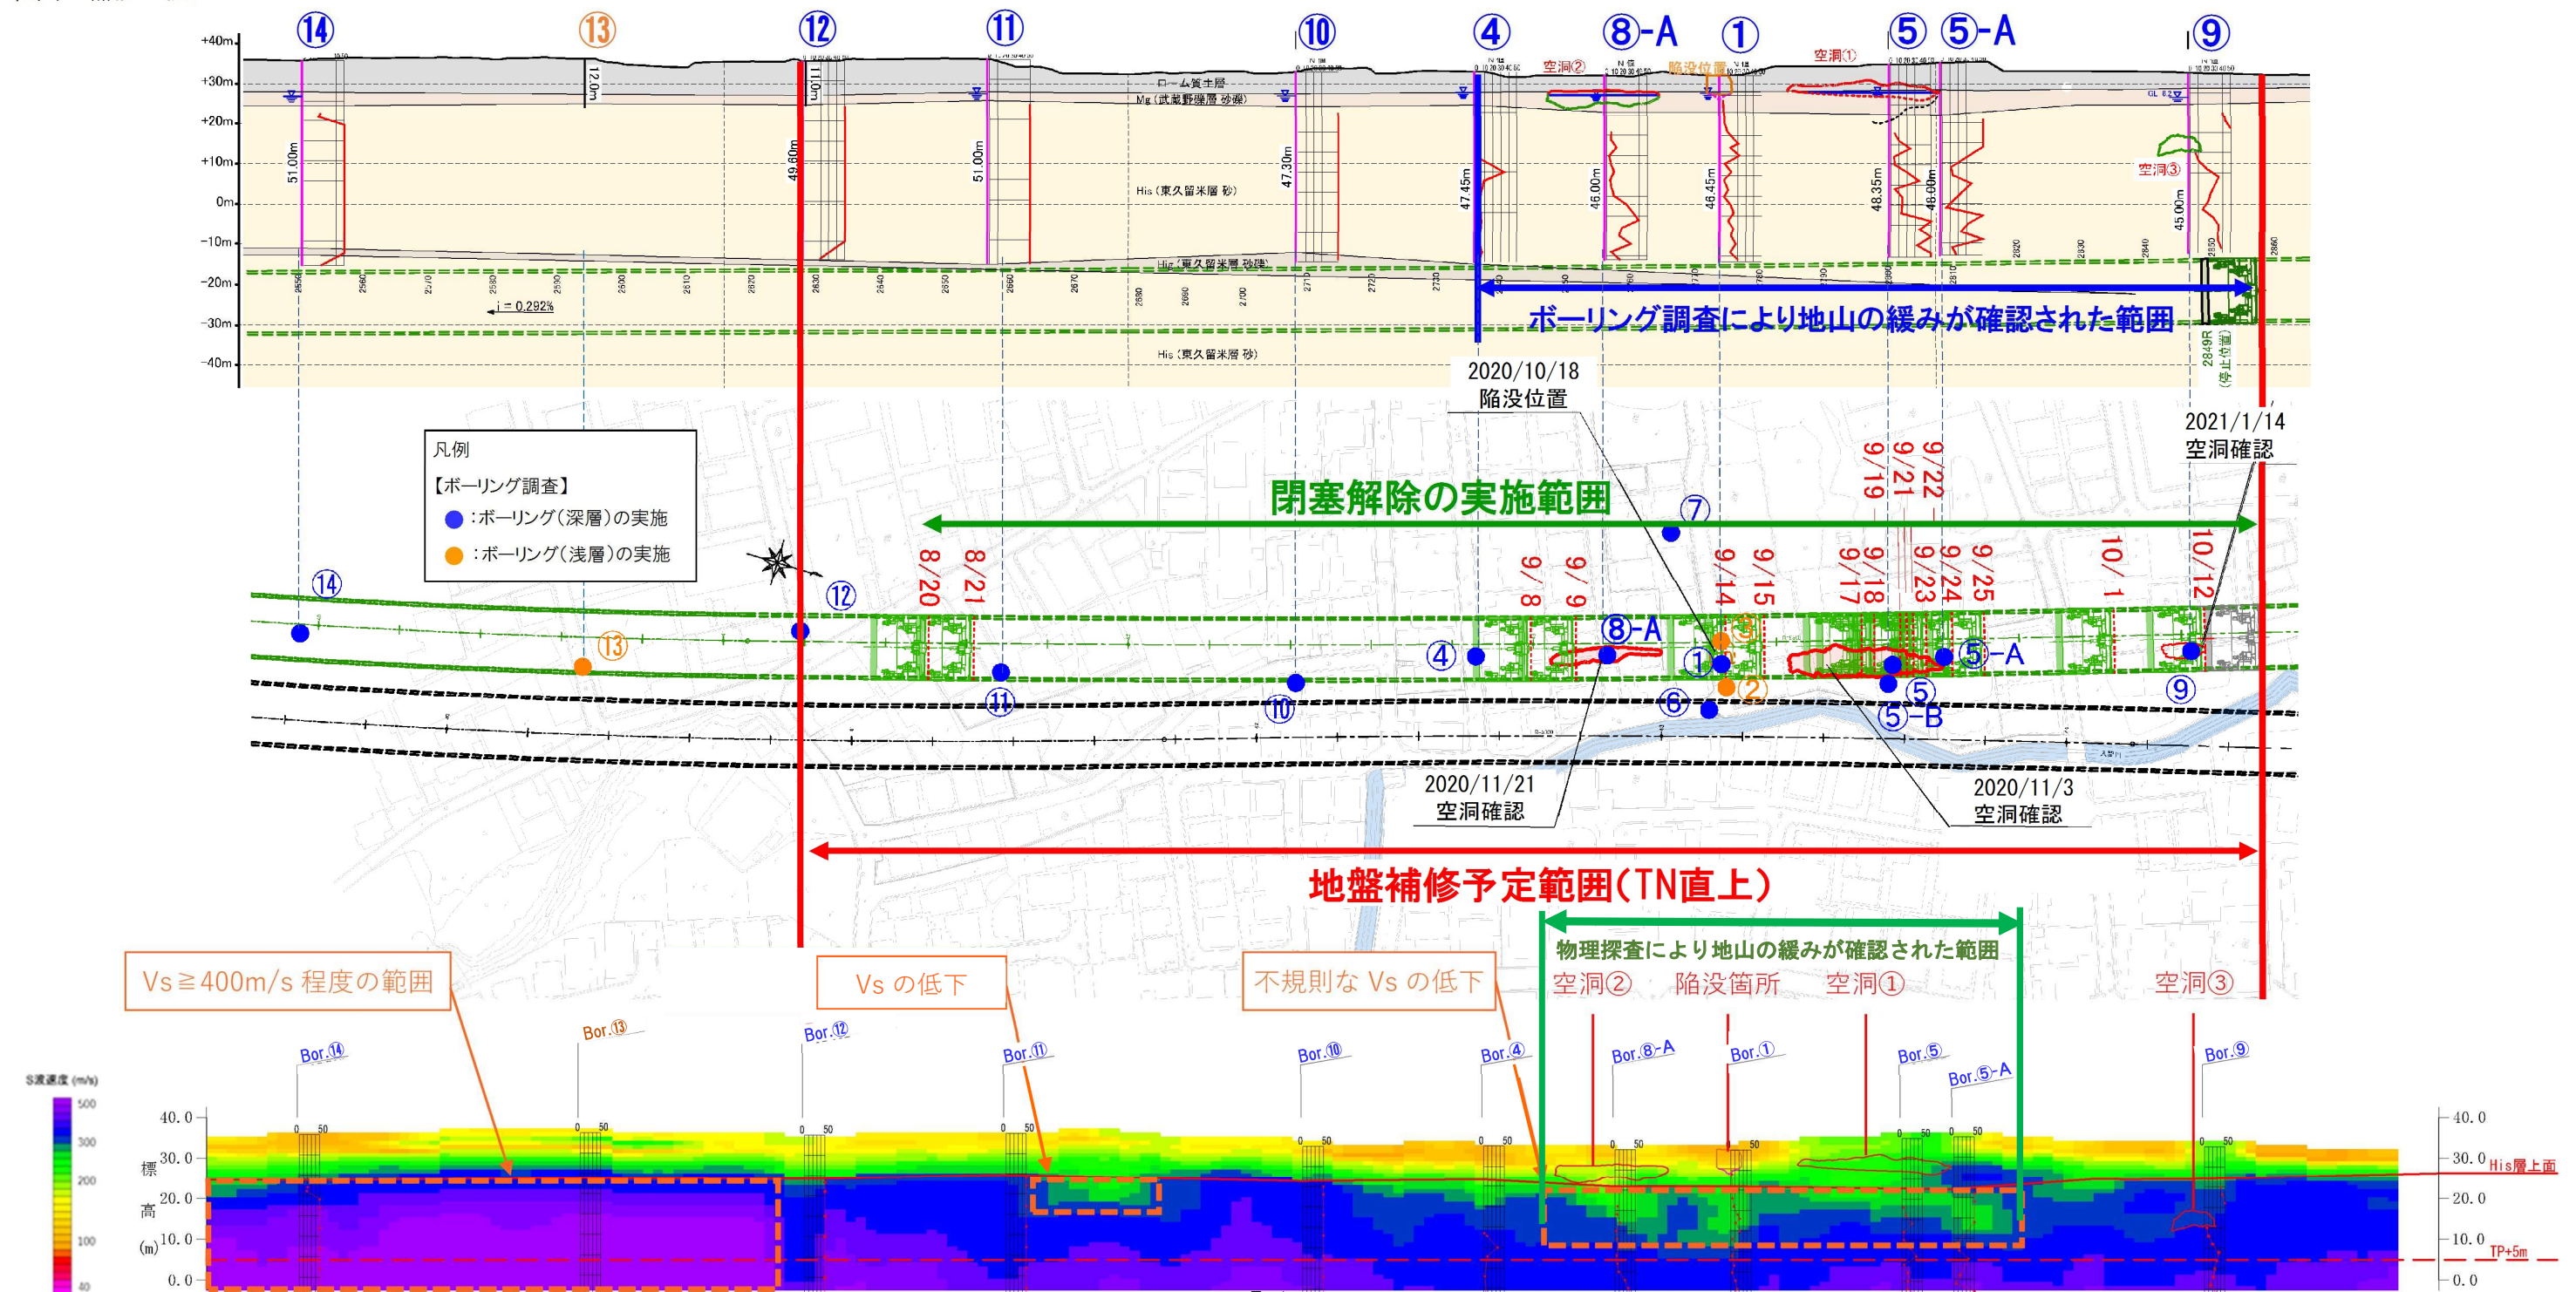
### ○地盤補修予定範囲

トンネル縦断方向では、2639R～2840Rにおいて閉塞が生じるとともに解除のために特別な作業を実施しており、Bor. ④、⑧-A、①、⑤、⑤-A、⑨の間においてN値の低下及び不規則な計測波速度の低下が確認されている。一方で、Bor. ⑫より南側では、（ア）～（ウ）のいずれも確認されていない。従って、Bor.⑫より北側からシールドマシンまでの間が地盤の緩みが生じている範囲と推定される。

また、トンネル横断方向では、ボーリング調査や物理探査の結果及び推定メカニズムを踏まえ、南行トンネル直上が地盤の緩みが生じている範囲と推定される。

地盤の緩みが生じている可能性のある範囲については、地盤補修予定範囲として、事業者において引続き調査を実施し、補修等の措置が必要となる地盤を特定するとともに、これら地盤の緩みが生じていると推定される範囲の補修工法については、今後具体的に検討していく必要があるが、補修期間は概ね2年程度と想定している。

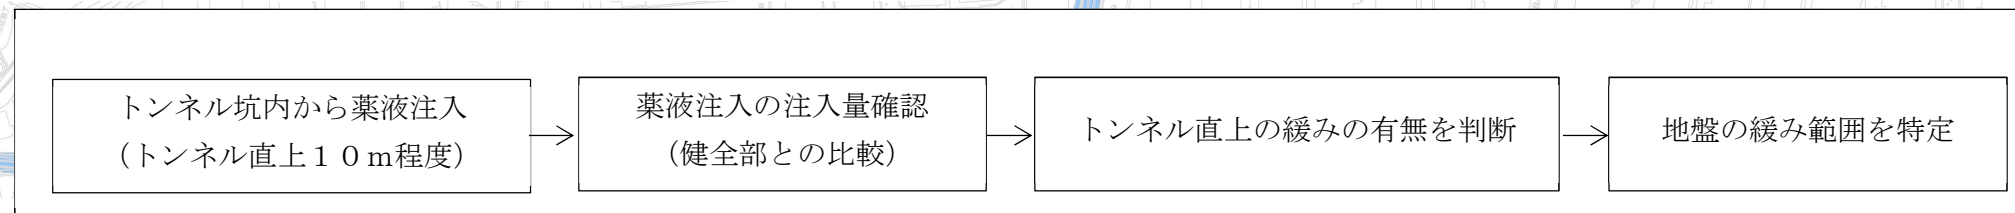
坑内からの調査ボーリング計画図

### ○トンネル坑内からの調査方法（案）
