東京外環トンネル施工等検討委員会
有識者委員会

報 告 書

令和3年3月

1.1 本線トンネル（南行）東名北工事の概要

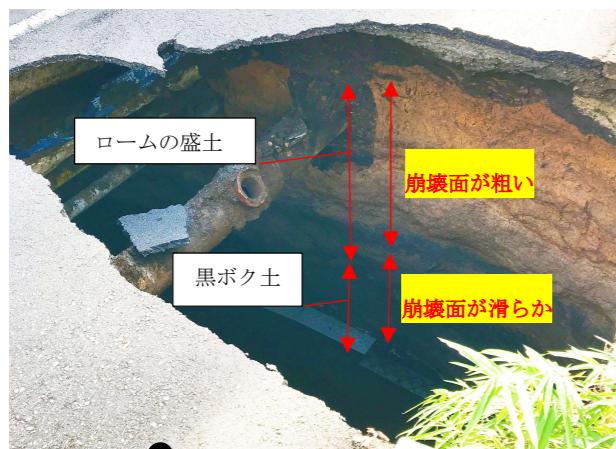
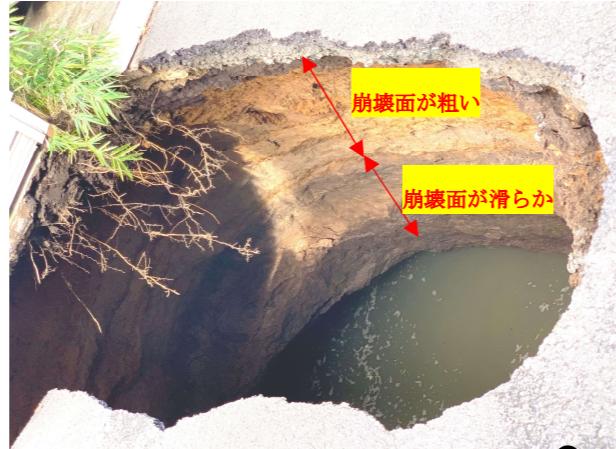
写真3-1 陥没箇所 (2020年10月18日13:00撮影)

陥没箇所は、1981年敷設の下水道（ $\phi 250\text{mm}$ ）の接続部がある。また下水配管（ $\phi 100\text{ 塩ビ管}$ ）が折損状態で残存している。

画像分析の結果、断面は同じローム層だが、上部は「粗い断面」、下部は「目の細かい断面」と推定される。画像分析結果を踏まえると、陥没箇所の下方は洗面されている可能性がある。

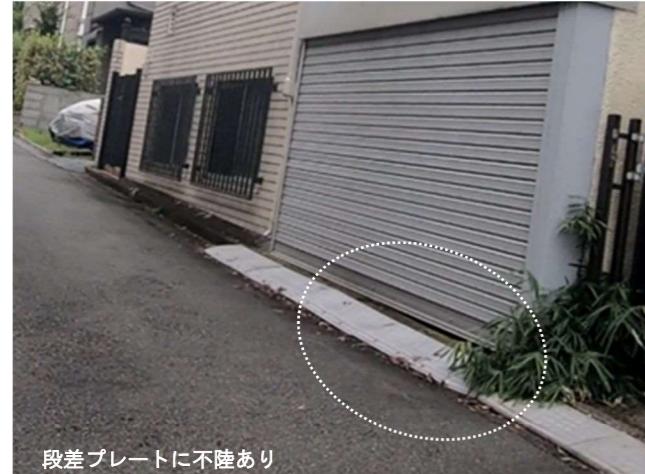
写真 3-2 陥没箇所の事前状況写真（2020 年 7 月 30 日撮影）

- ①写真 3-2 は陥没が発生する 73 日前（2020 年 7 月 30 日撮影）の状況（シールド機は当該地点の 200m 程度手前に位置）であり、シールド機は当該地点直下を 2020 年 9 月 14 日に通過している。
- ②写真 3-3 は当該地点の陥没 3 時間前（2020 年 10 月 18 日 9:30 撮影）の状況（水たまり）であるが、駐車場前の段差プレートの不陸は、写真 3-2（2020 年 7 月 30 日撮影）の時点でも段差が生じているように見える。

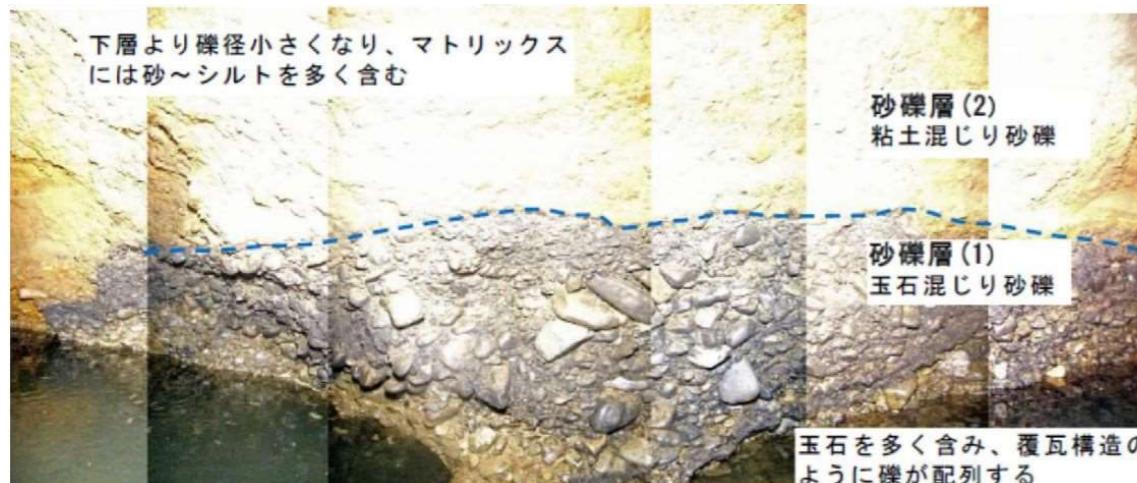
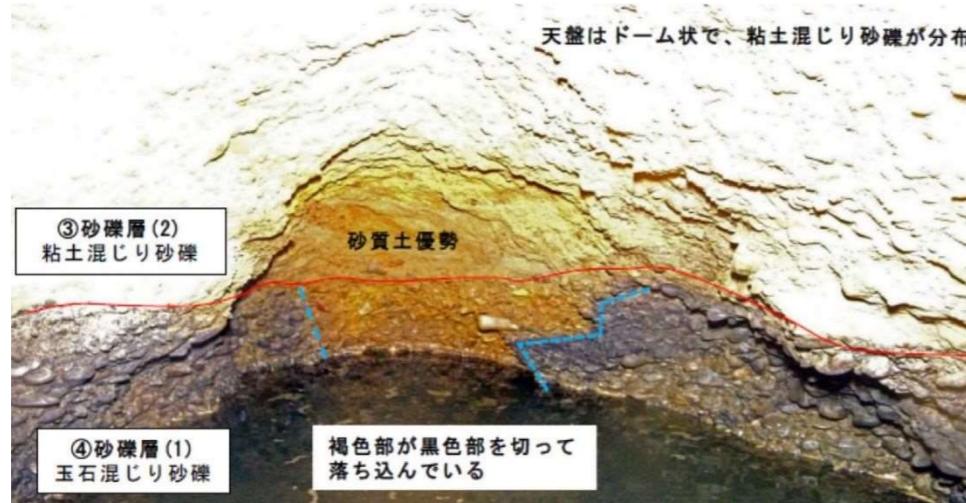
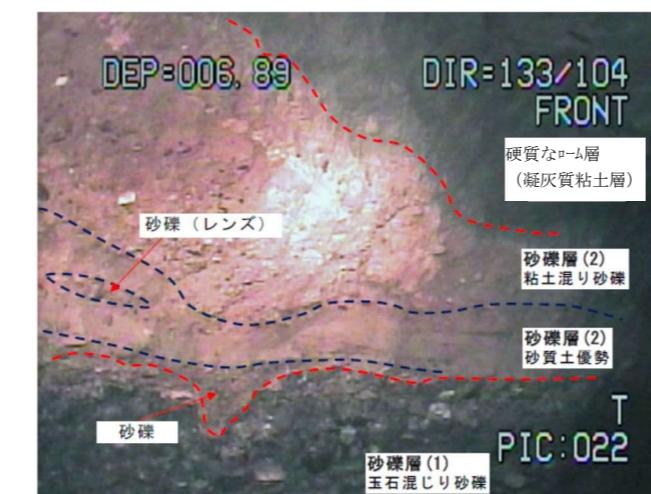
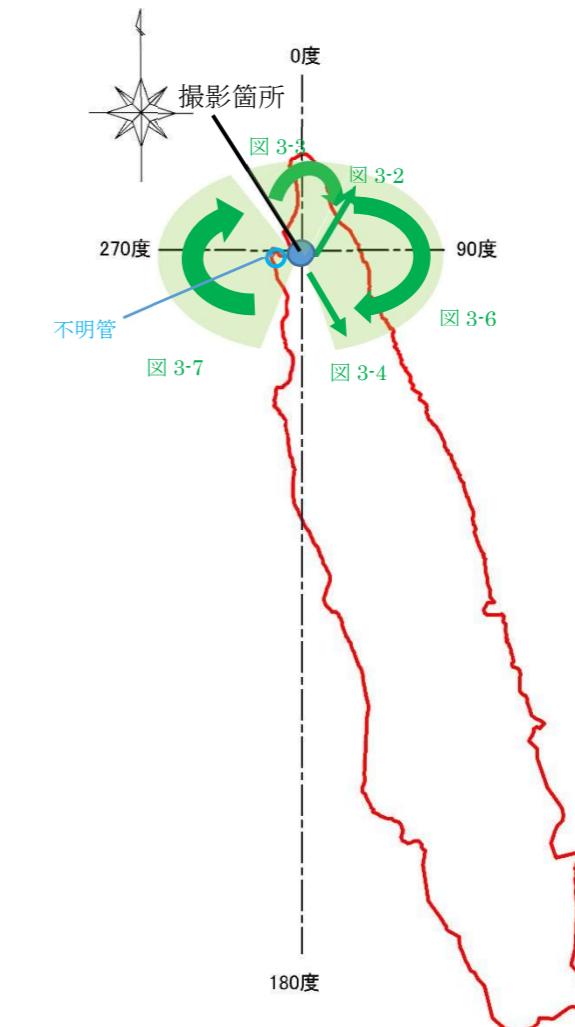
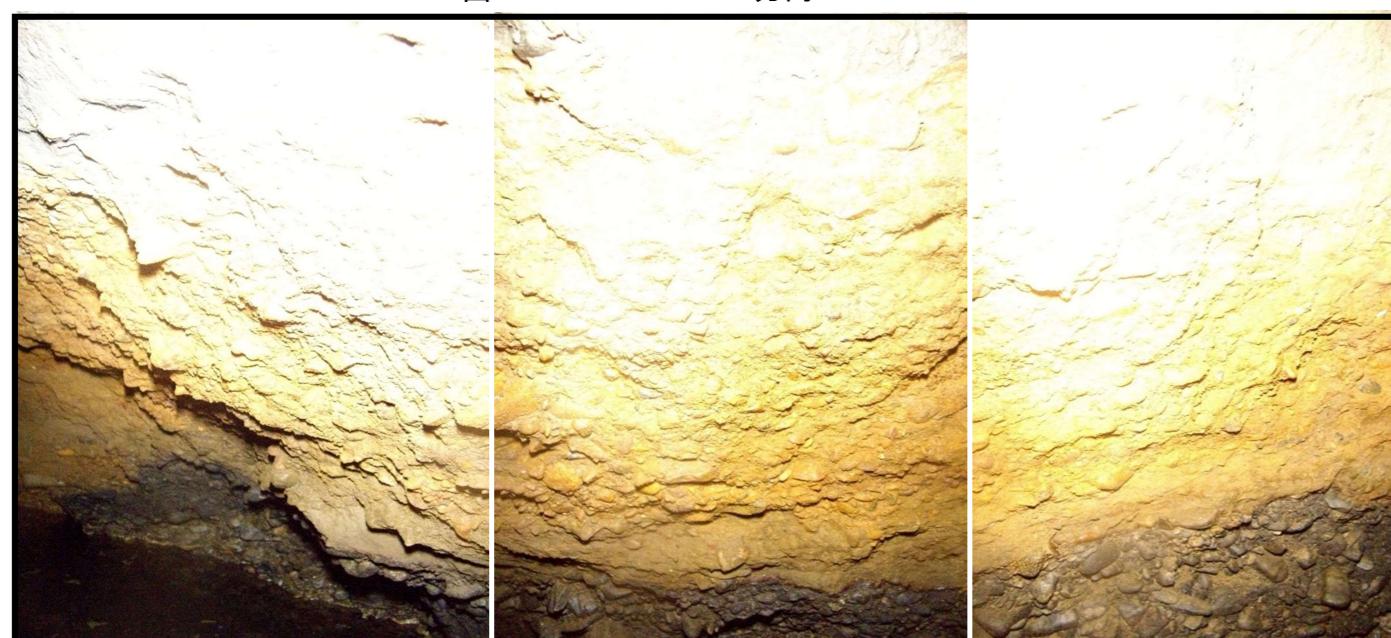
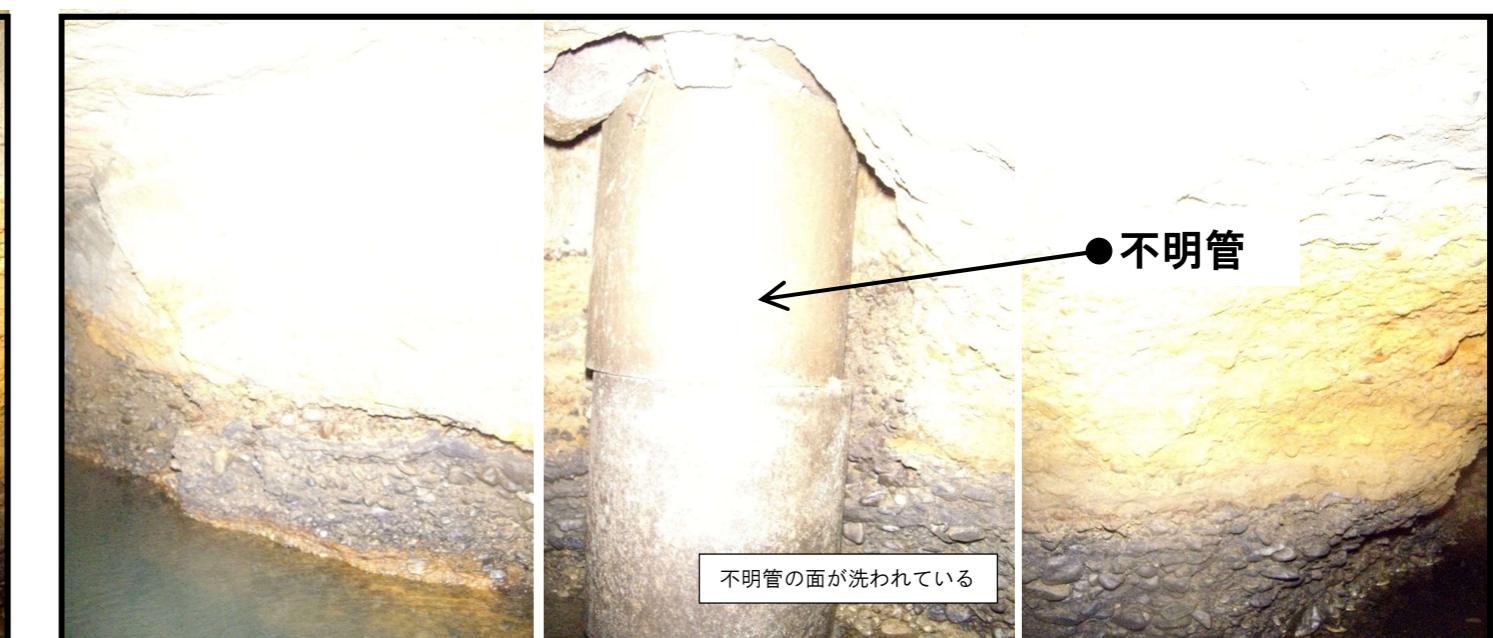
- ・空洞の北側端部は、天盤はドーム状で、粘土混り砂礫が分布している。
- ・側部には武藏野礫層が確認され、比較的砂分が無い状態である。
- ・一部砂質土が多い層（武藏野礫層が平行になつてない箇所）と水で洗われた部分が見受けられる。

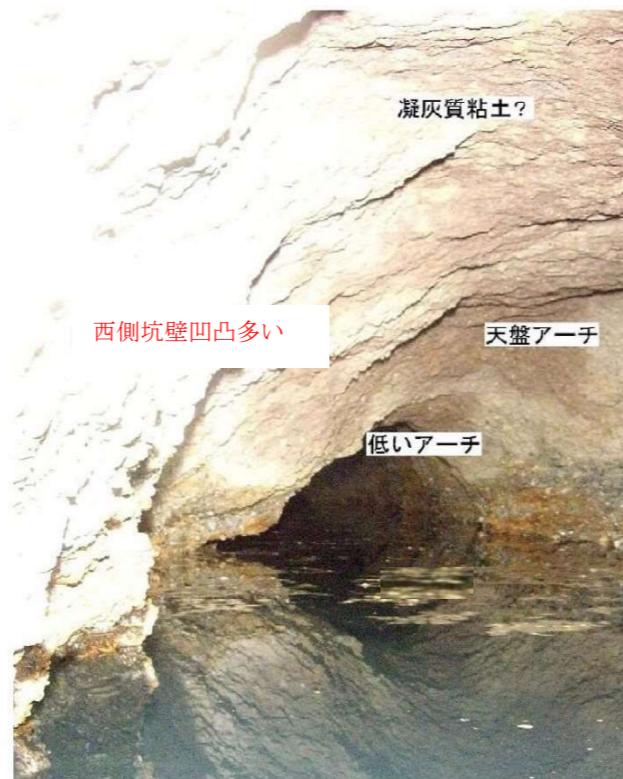
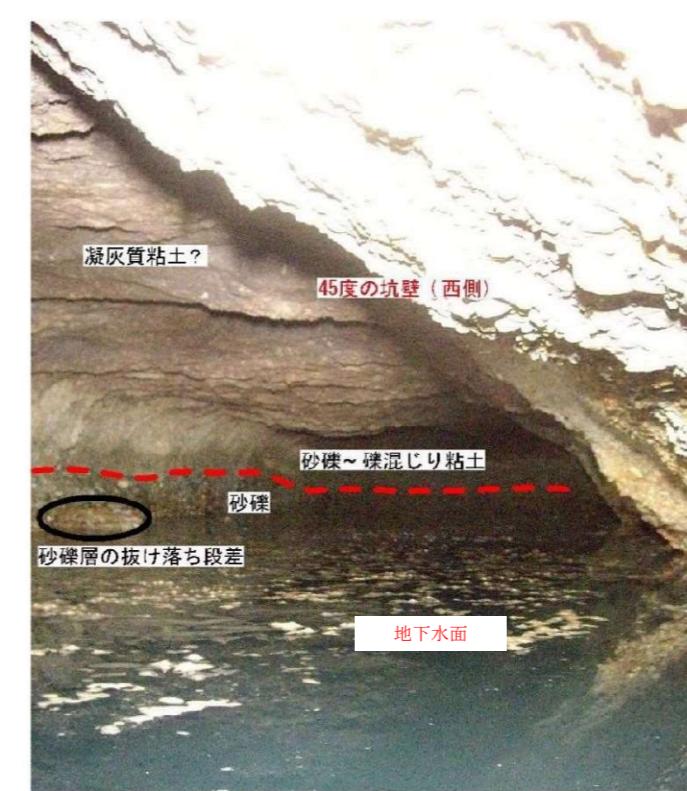
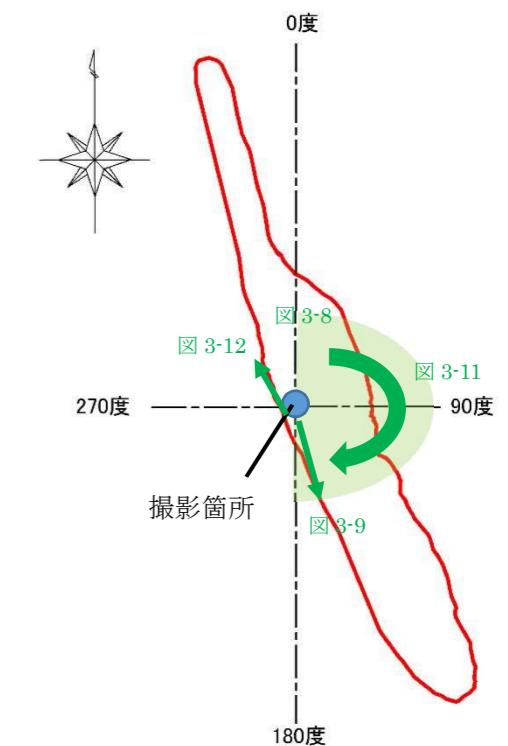
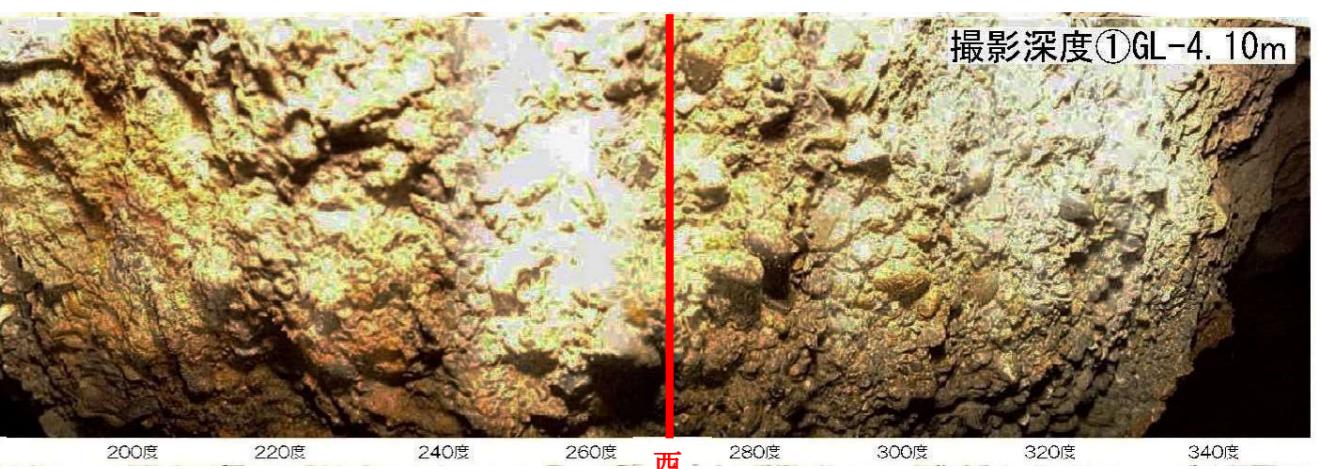
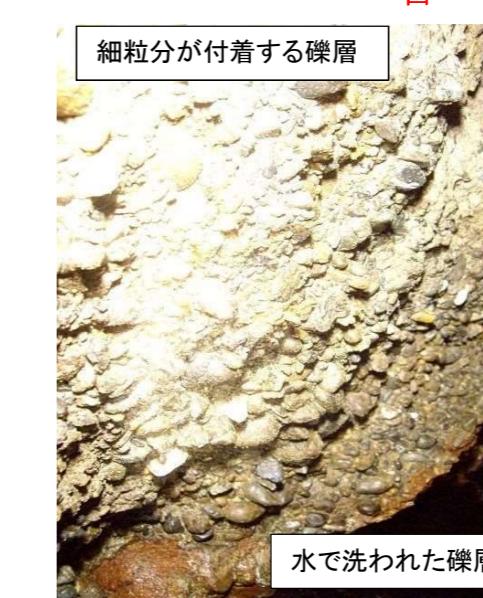
- 天盤は、凝灰質粘土が分布している。
- 側部の礫層には、細粒分が付着している部分と水で洗われた部分が見受けられる。
- 部分的に砂礫層の段差、抜け落ちた箇所も見受けられる。

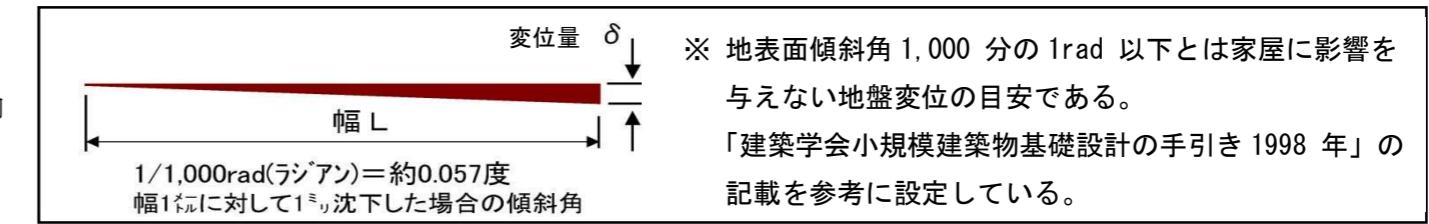
測線 L28、L29 ともにほぼ同時期に地表面傾斜角が大きくなっているが、基準値 (1/1000rad) 以内であった。

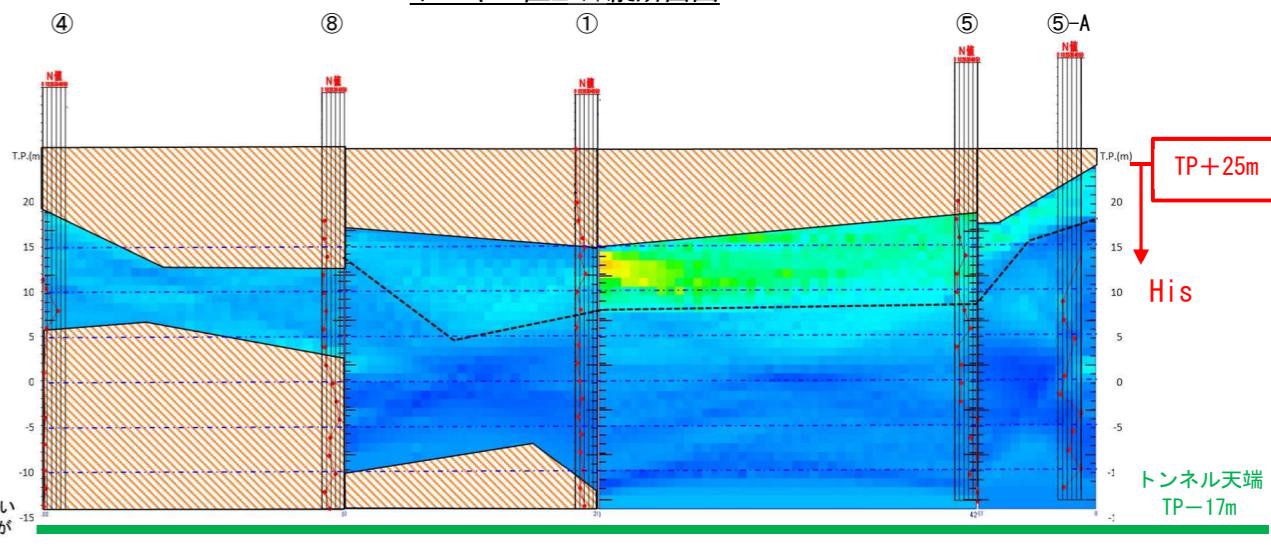
トンネル直上部縦断面図

- TP + 12m～15m 以浅で音波が届かず探査できていない範囲がある。この範囲では飽和度の低下と地盤強度の低下が原因と考えられる。
- TP + 5m 以深において、トンネル直上部以外の地盤の同深度で $V_p = 1.8 \text{ km/s}$ 程度であったものが $V_p = 1.7 \sim 1.6 \text{ km/s}$ 程度に低下し、またその分布も不均一になっており、地盤の緩みが生じていると判断される。
- TP + 5m 以深において、トンネル直上部以外の地盤の同深度で $V_p = 1.7 \sim 1.6 \text{ km/s}$ 程度であったものが $V_p = 1.6 \text{ km/s}$ 以下に低下していることから、この範囲でも地盤の緩みが生じていると判断される。
- Bor. ④～⑧間の TP + 5m 以深、Bor. ⑧～①間の TP - 10m 程度以深で音波が送受信できていない範囲があり、この範囲で飽和度の低下と地盤強度の低下が原因と考えられる。

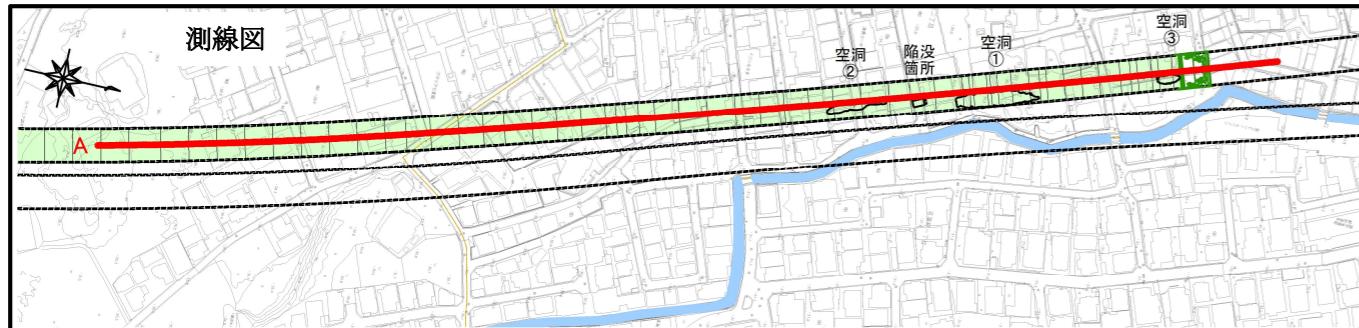
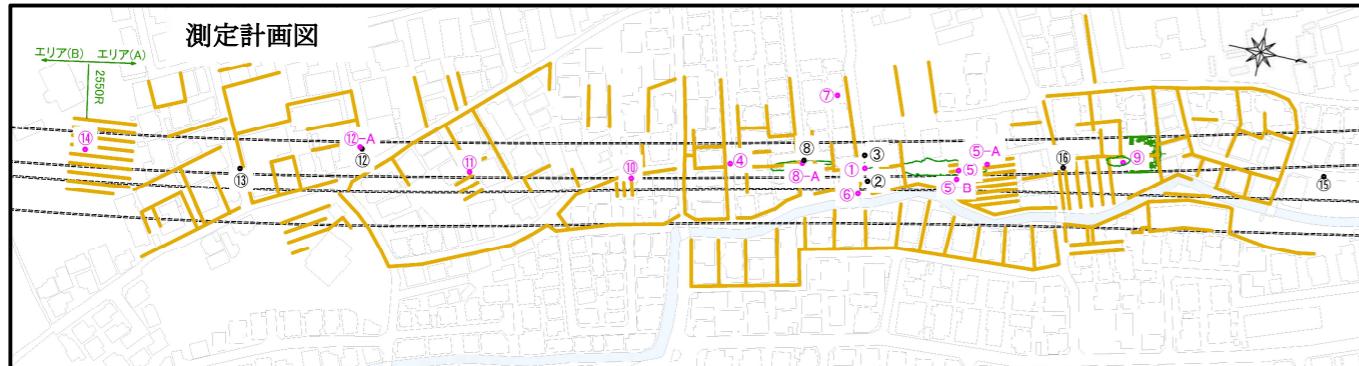
- トンネル直上部（測線A）において、空洞①箇所から空洞②箇所にかけての範囲では、不規則な Vs の低下が確認される。これはトンネル直上部での音響トモグラフィ探査結果と対応しており、この範囲で地盤の緩みが生じていると判断される。

- Bor. ⑫-A 以南では Bor. ⑫-A 以北と比較して Vs の高い範囲が確認される。
- Bor. ⑪～⑩間の TP+25m～TP+30m にかけて、部分的に周囲よりも Vs が低い箇所がある。近傍の Bor. ⑪は N 値 50 以上であり緩みが確認されておらず、また、既往の調査において「東久留米層のごく表層部には風化の影響とみられる N 値 50 以下の箇所が認められる」ことが確認されており、当該箇所も局所的な風化の影響によるものとも考えられるが、地盤の緩みの可能性も否定できない。
- 空洞③箇所付近で Vs の低下がみられないのは、近接するコンクリート構造物により振動が増幅され Vs に影響を与えていると考えられる。

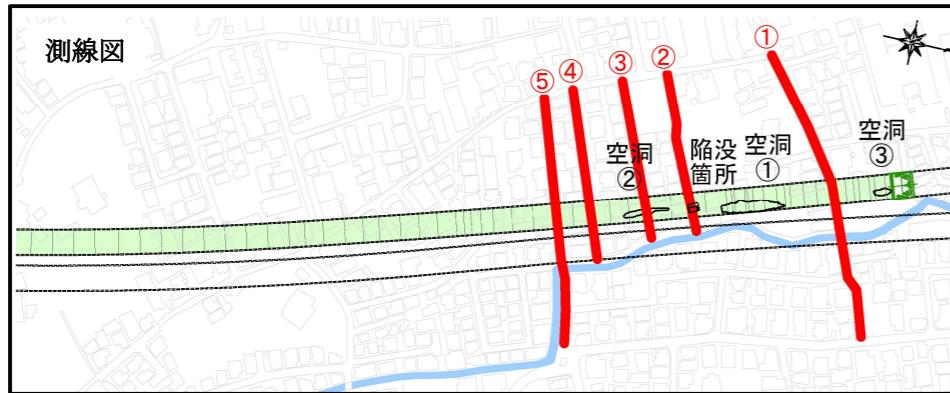
■エリアA北側（入間川近接部：空洞①～空洞②）

- ・測線①～⑤の範囲では $V_s=300\text{m/s}$ 以上（青色）となる範囲は概ね TP+20m 程度以下となっている。
- ・測線⑤の状況から、このエリアでは S 波速度 (V_s) に全体的に起伏がある。既往の調査において、「東久留米層のごく表層部には風化の影響とみられる N 値 50 以下の箇所が認められる」ことが確認されており、この全体的な V_s の起伏は、場所による風化の程度の違いによって速度構造に起伏が生じている可能性が考えられる。
- ・その一方、測線③でのトンネル直上部での V_s の変化（緑色の部分の広がり）は上記起伏に対してやや大きいように見受けられる。これは空洞②の影響もあるのではないかと考えられる。
- ・測線①のトンネル直上部での V_s の変化は、上記、測線③の変化と類似している。そこで測線の近傍の Bor. ⑯で調査を実施した結果、礫層と His 層天端の落ち込みは確認されなかった。
- ・測線④上の Bor. ④では、TP+5m 以深の N 値が 3～9 と他に比べて低下していた。しかしながら微動アレイの V_s には顕著な低下は見られず、Bor. ④孔周囲の極めて限られた緩みである可能性が考えられる。

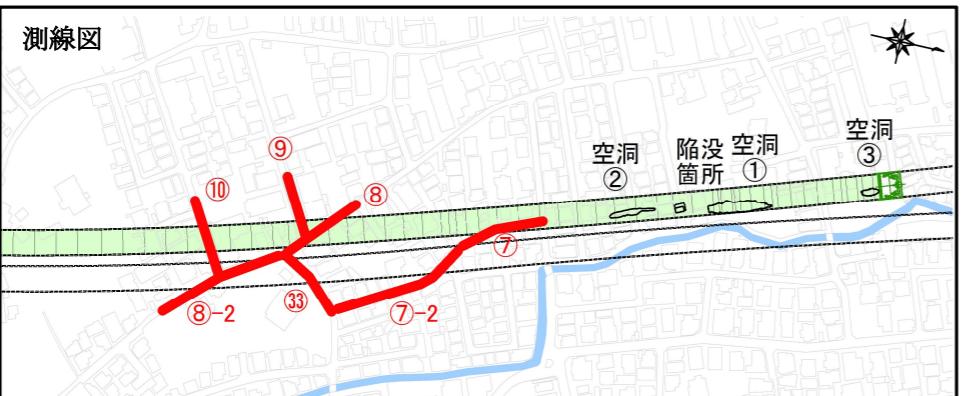
■エリアA南側

- ・測線⑦-2 では $V_s = 300\text{m/s}$ 以上(青色)となる上面に起伏がみられるが、エリアA北側の測線⑤(P16)の傾向を踏まえると地盤は緩んでいないと考えられる。
- ・エリアA南側の調査した範囲では、特に異常は認められなかった。

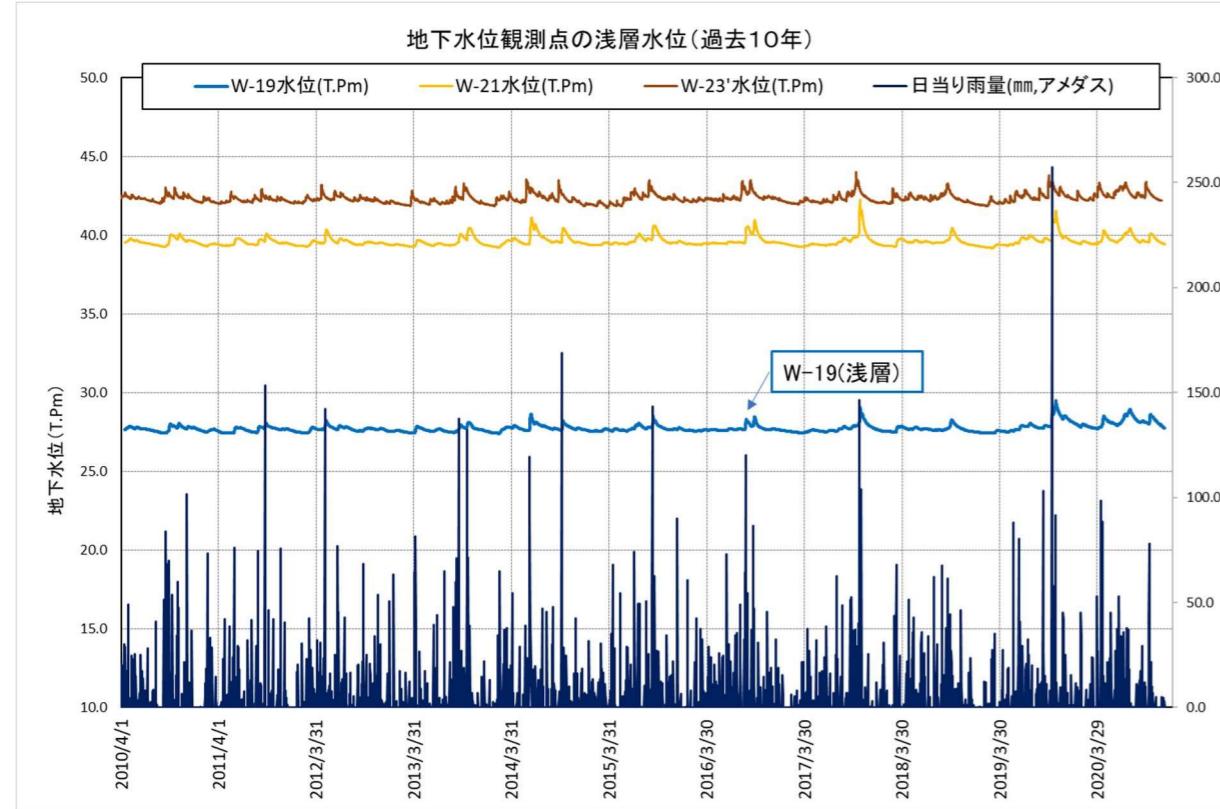
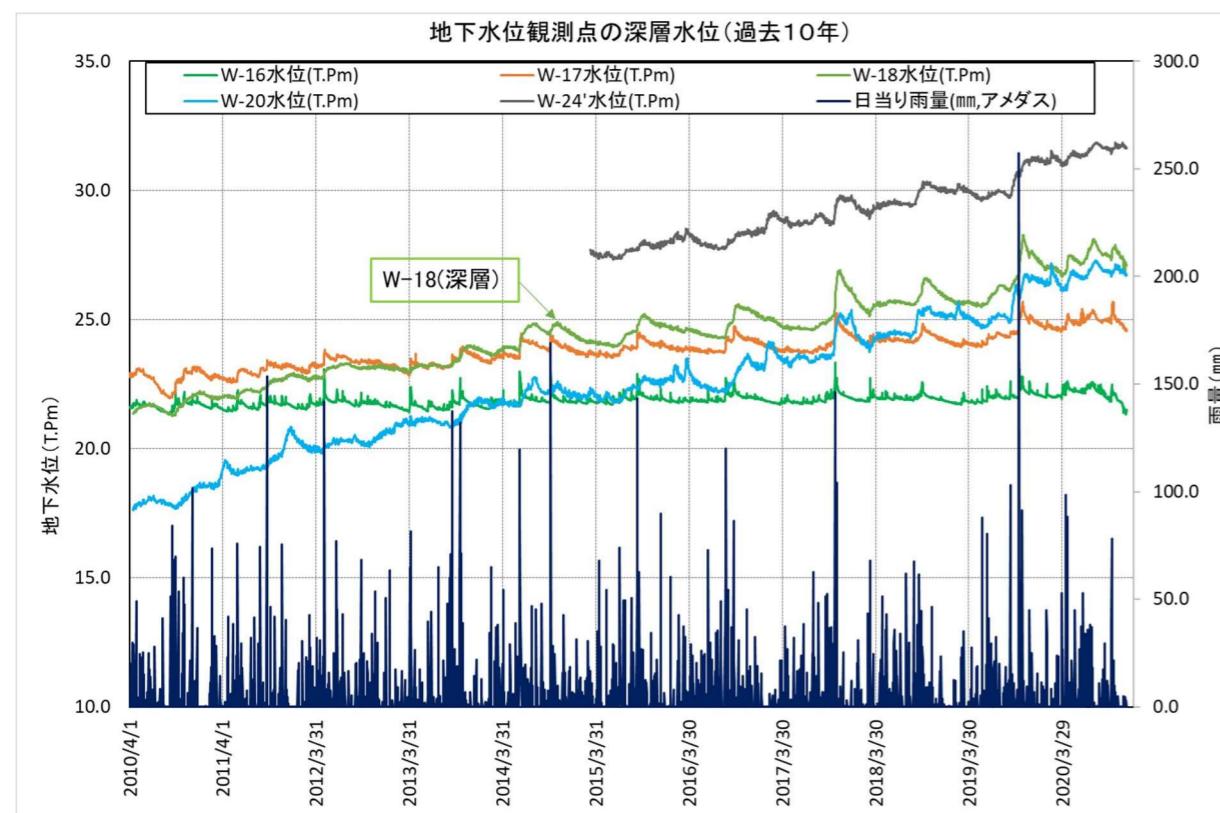
- ・陥没箇所および空洞箇所をマシンが通過時（9/8～9/24）に直近の観測井戸（W-18（深層）, W-19（浅層））に変動はない。
- ・両観測井戸（W-18（深層）, W-19（浅層））とも台風に伴う大雨時には約 50 cm 水位が上がっている。
- ・この 5 年で W-18（深層）の水位は約 3m 上昇している。
- ・陥没箇所および空洞箇所の表面はこれらの水位上昇により洗われた可能性があるものと考えられる。

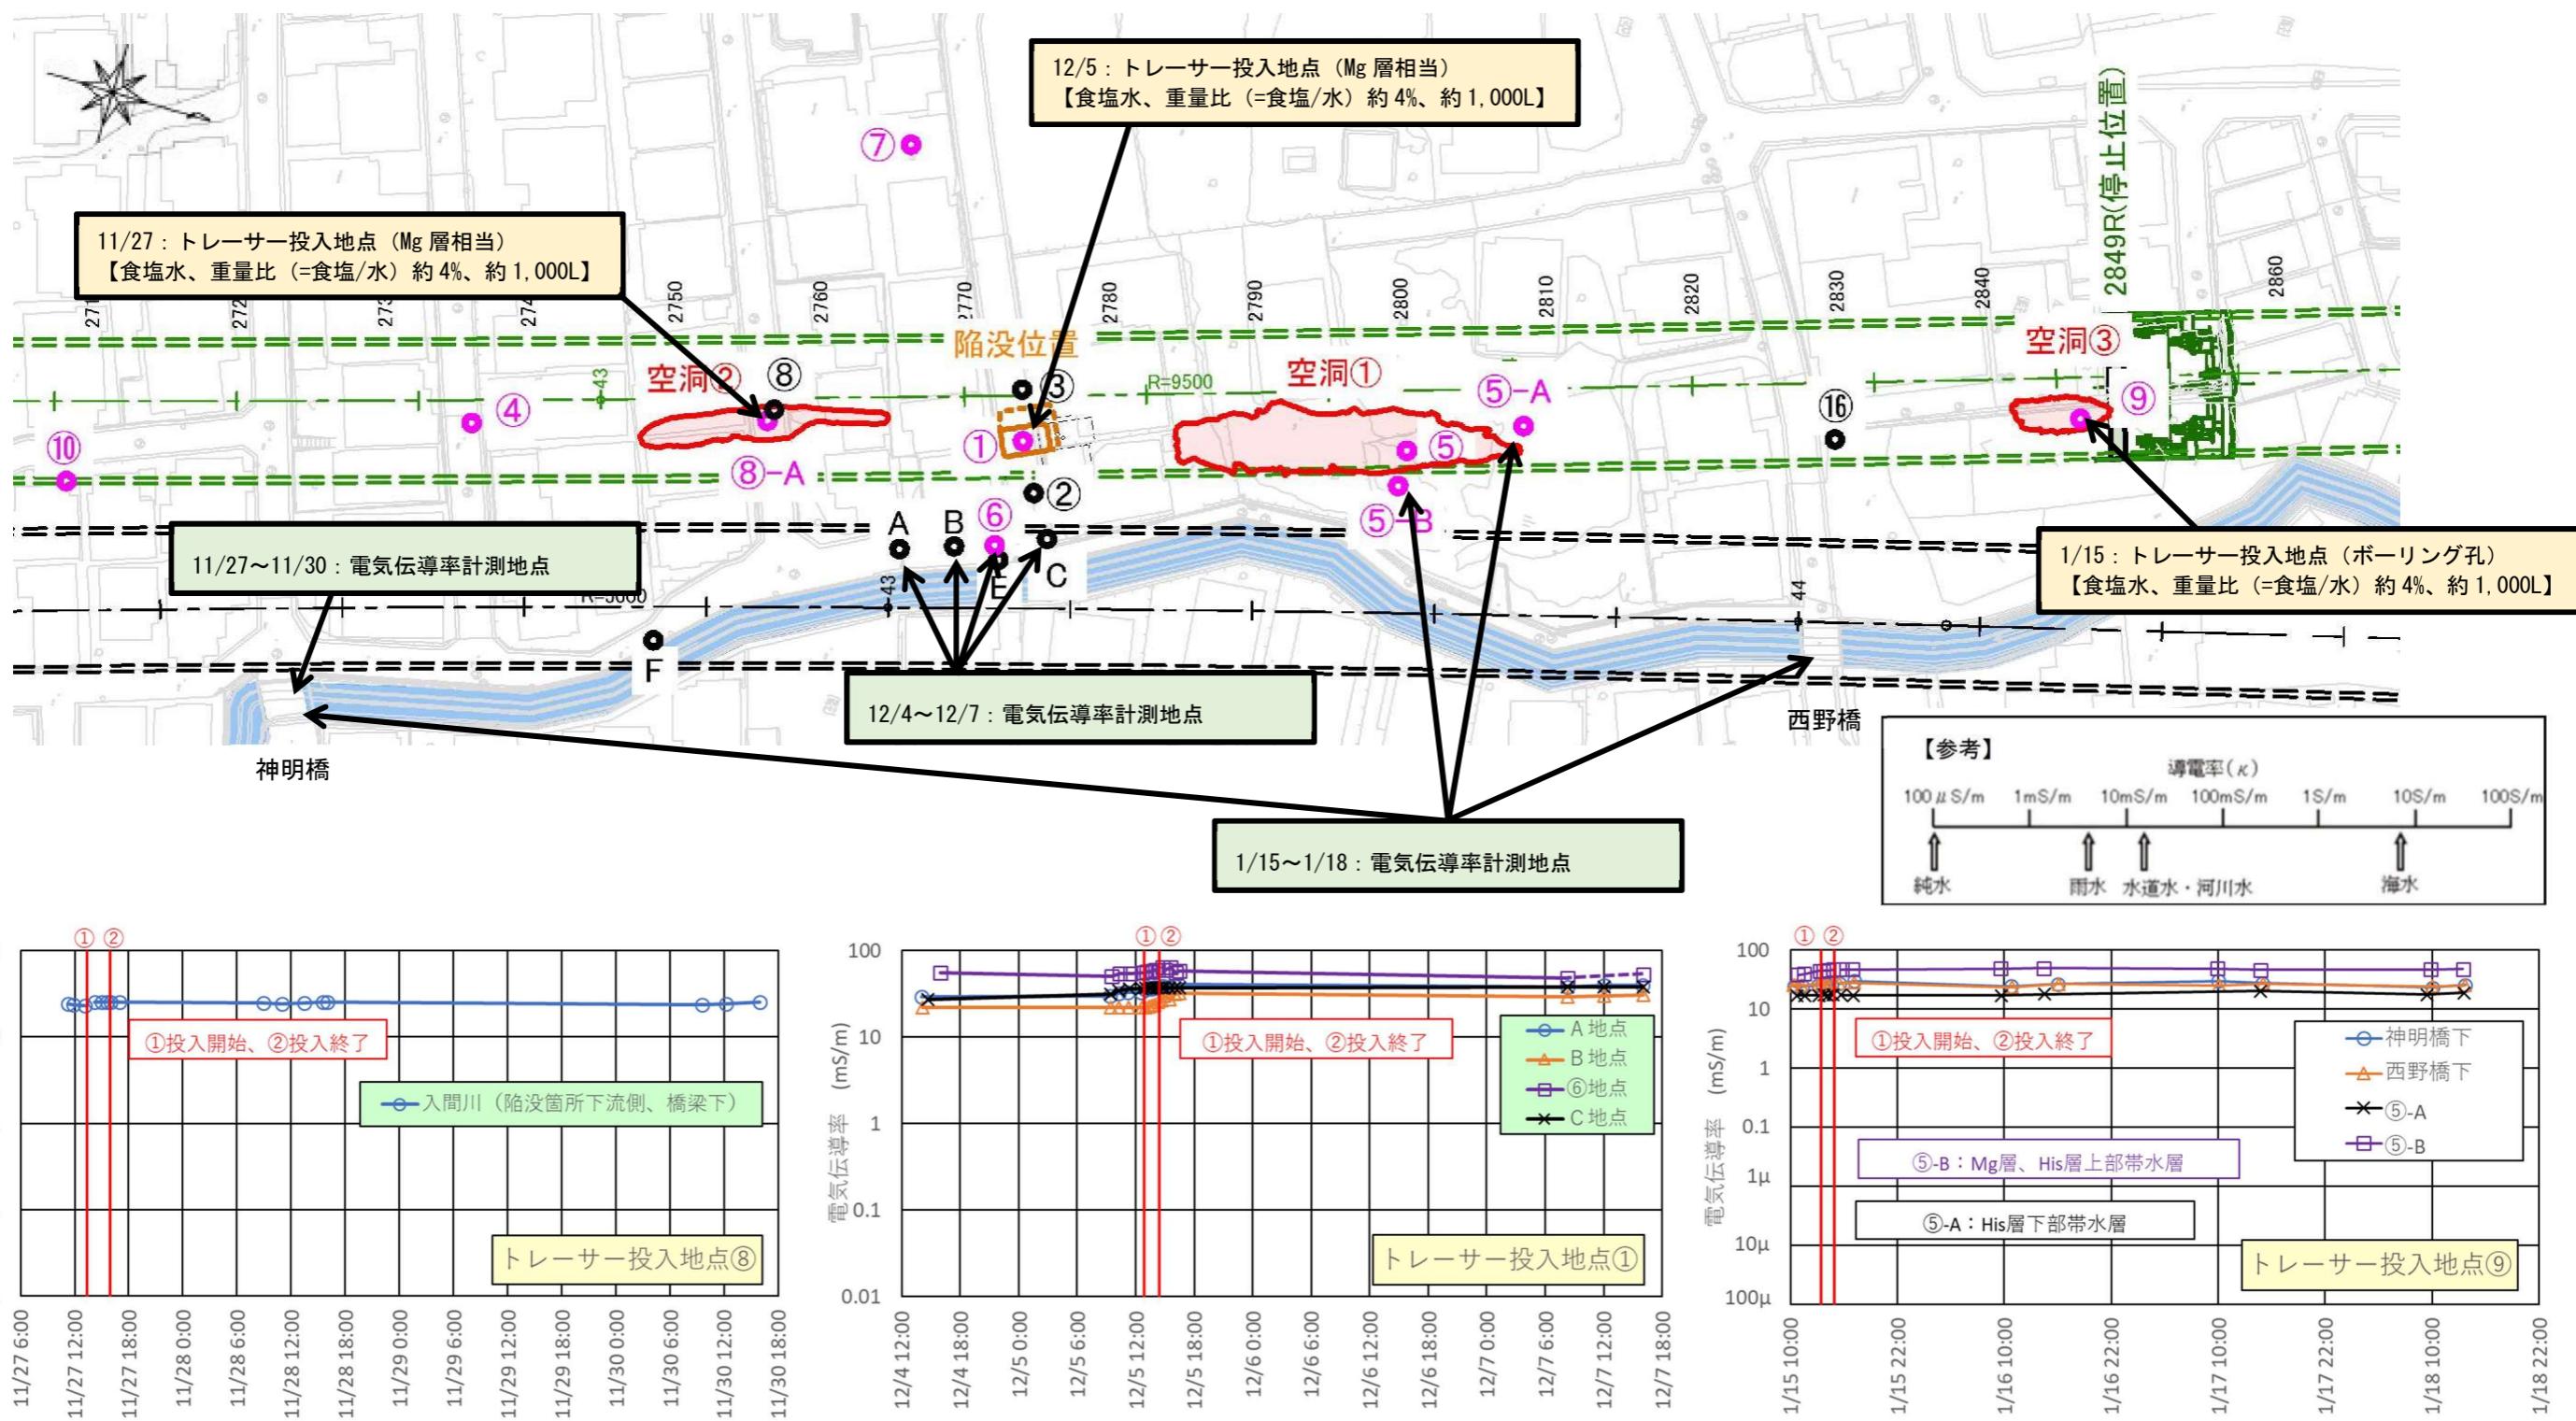
(1) トレーサー試験の結果

地盤状況の確認に使用した調査ボーリング孔を用いて、地下水の流動経路を調査した。陥没箇所および空洞②、③箇所にトレーサー（食塩水）を投入し、入間川周辺で電気伝導率の計測を行った。計測の結果、電気伝導率の変化はわずかであった。このことからMg層の地下水の流れは小さく、入間川にMg層の土砂を流出させるものではないと考えられる。

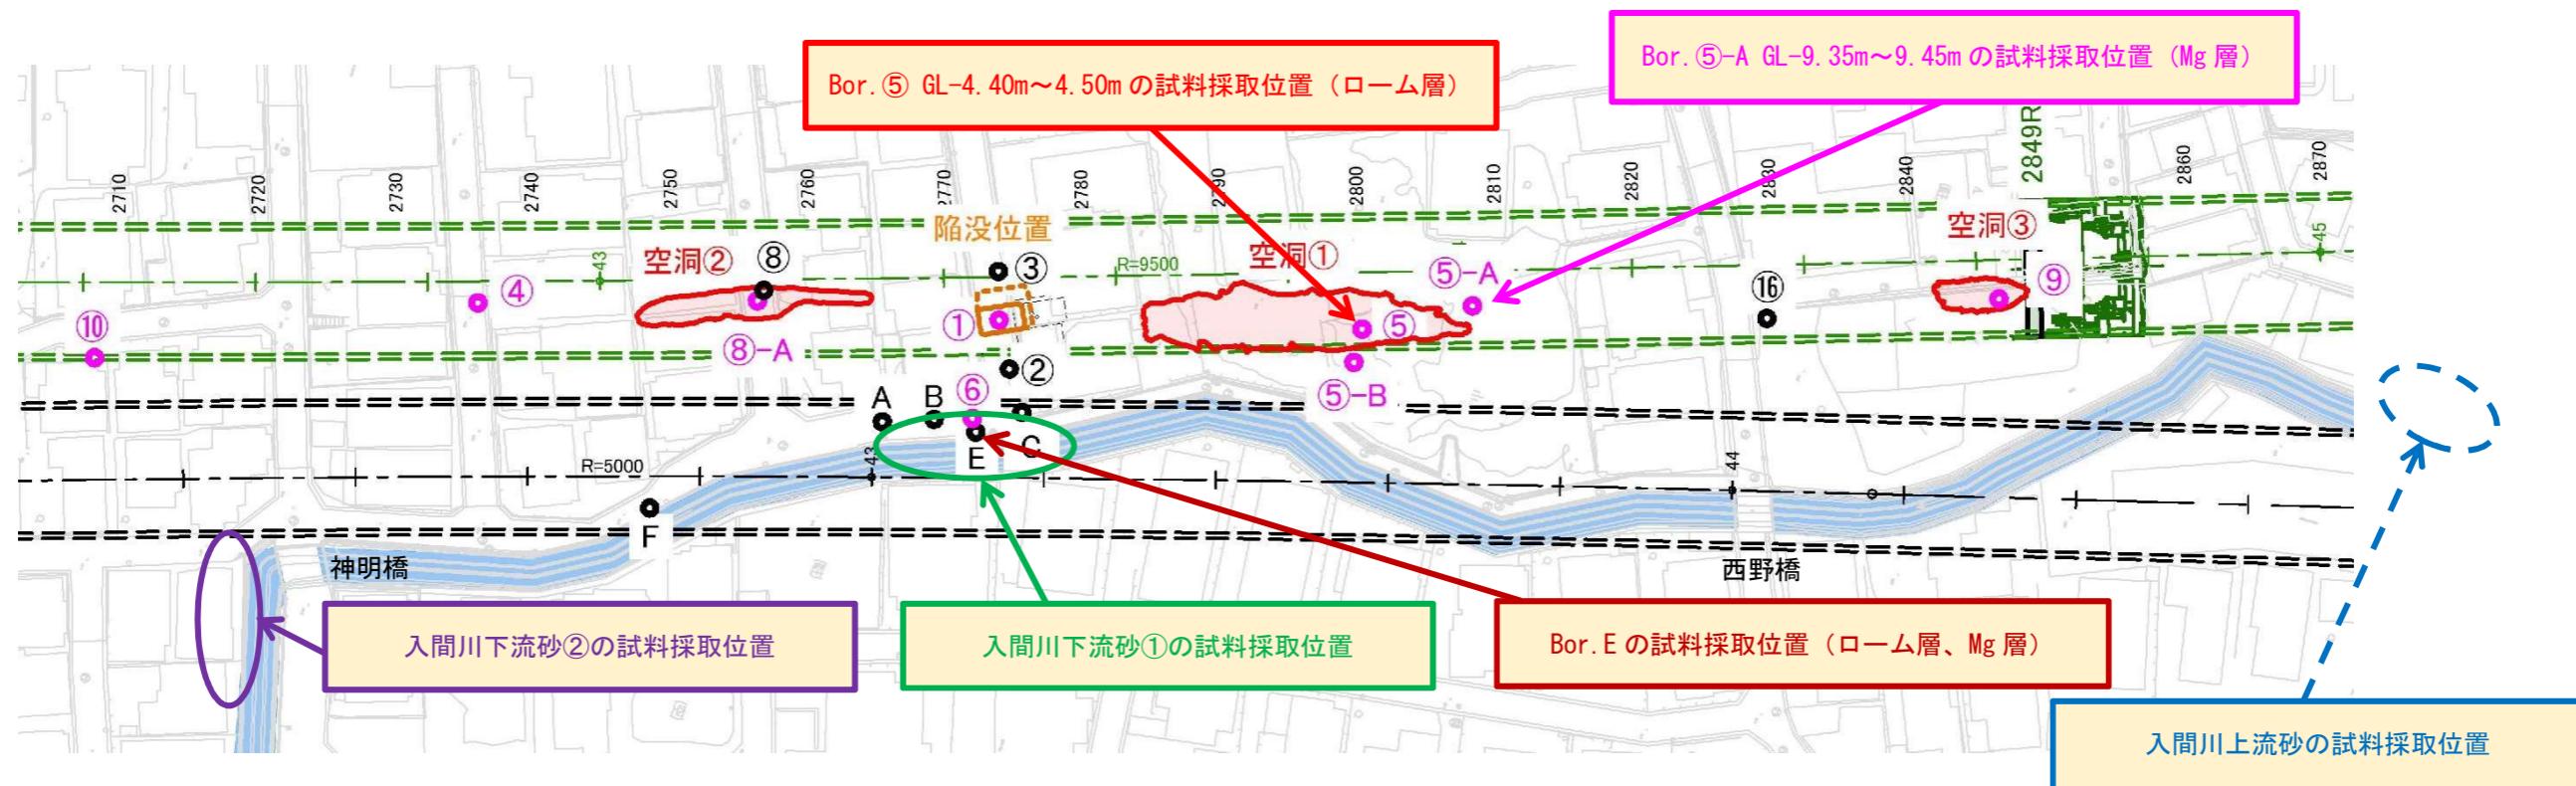
X 線回折による鉱物同定結果

その結果、Bor. ⑤の試料 (#4) で検出されたスメクタイト、かんらん石は入間川試料 (#1～#3) には認められなかった。

Bor. ⑤から入間川への土砂流出は無いものと判断される。

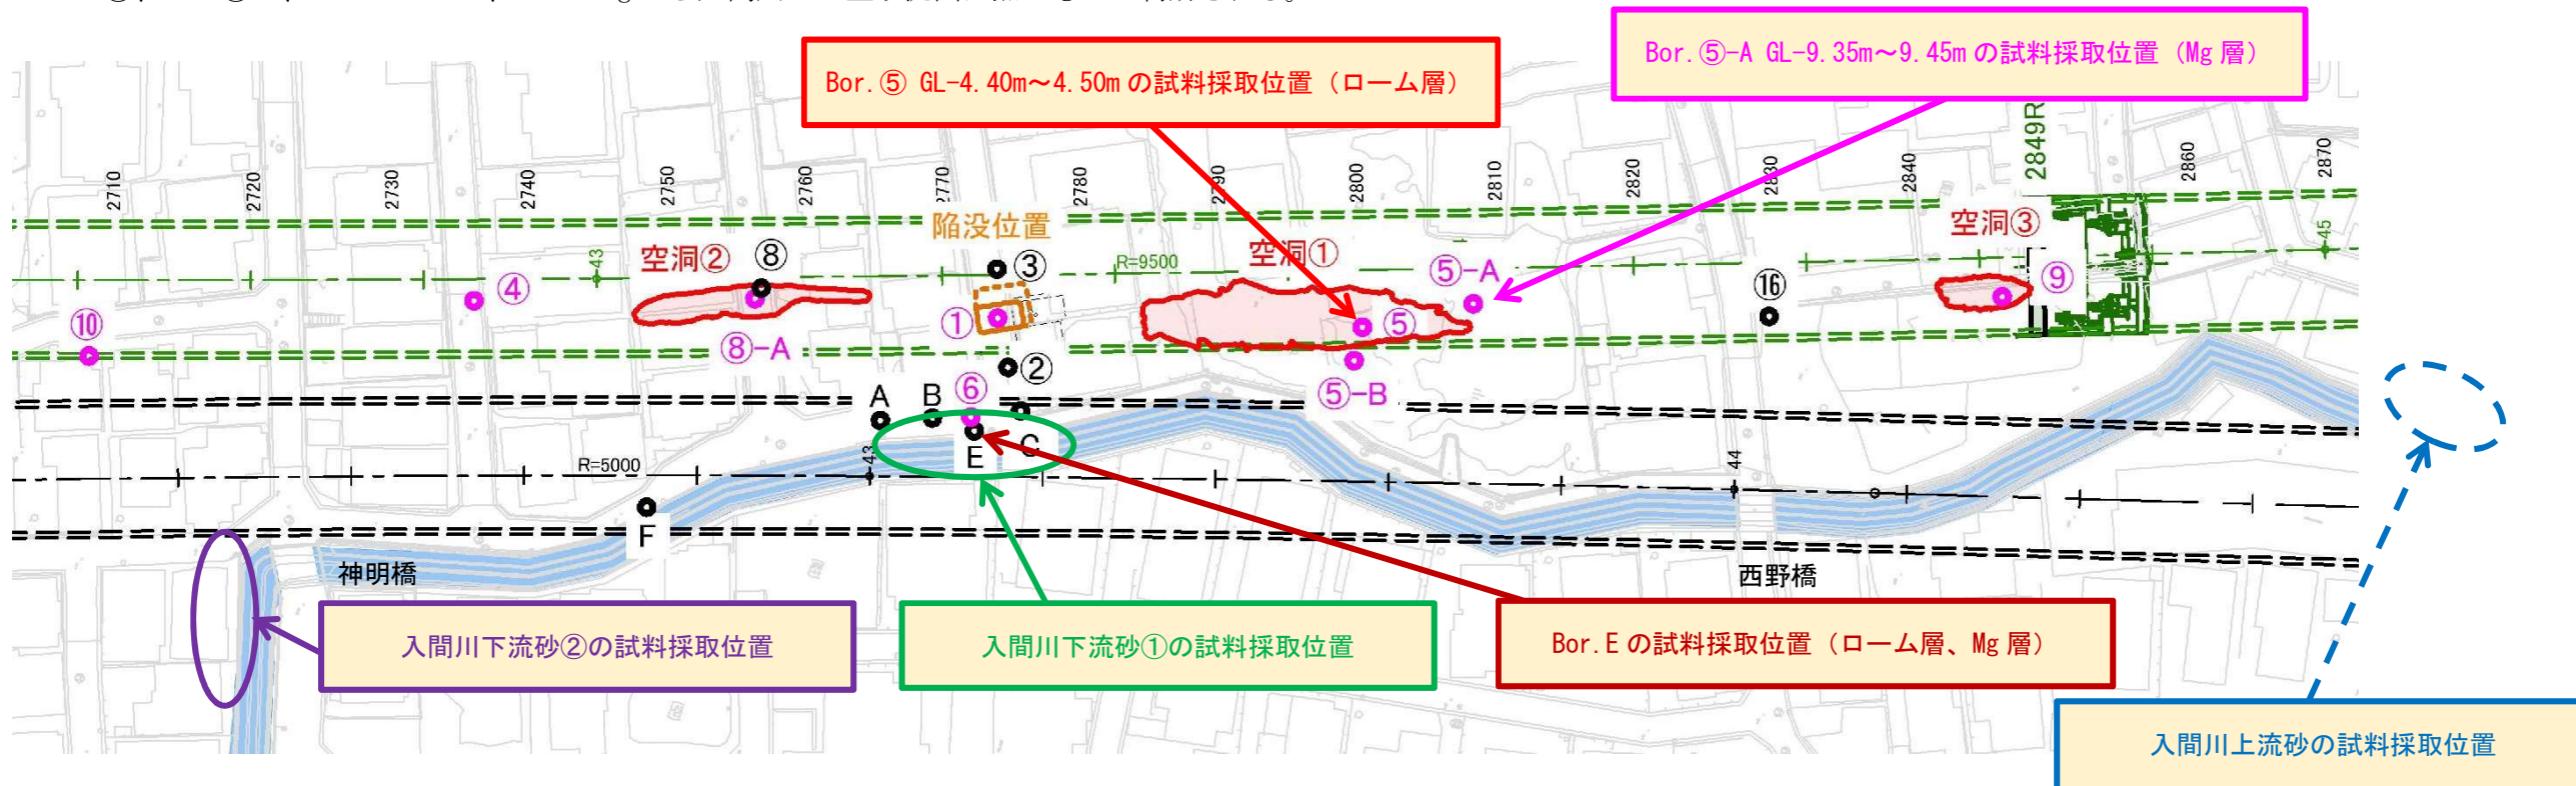
その結果、Bor. ⑤ (#4)、Bor. ⑤-A (#5)、Bor. E-ローム (#6)、Bor. E-Mg (#7) の試料の元素構成は入間川試料 (#1～#3) とは明確に異なることを確認した。

Bor. ⑤、Bor. ⑤-A、Bor. E-ローム、Bor. E-Mg から入間川への土砂流出は無いものと判断される。

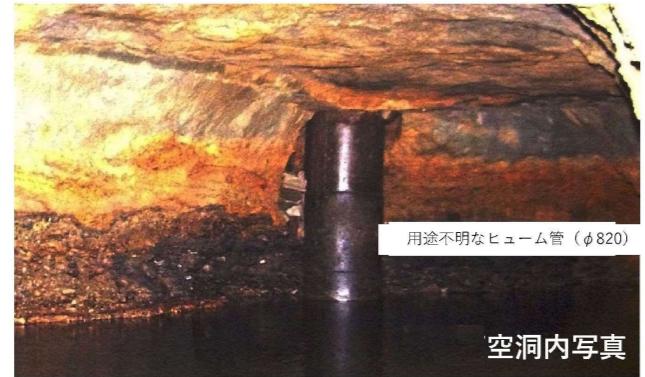
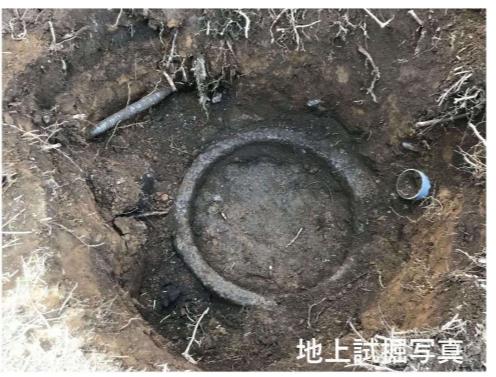
3.4.1 陥没箇所、空洞箇所の観察結果

空洞内部を観察した結果、空洞北部端部に縦配管（ヒューム管〔内径 ϕ 700mm、外径 ϕ 820mm〕）の存在が確認された。調査の結果、配管の管底は Mg 層（GL-7.7）にとどまっており、排水目的で設置されたものと思われる。

空洞内に Mg 層内を下端とする人工物の存在が確認されたものの、あらかじめ空洞形成されていたこととの因果関係は、特定できなかった。

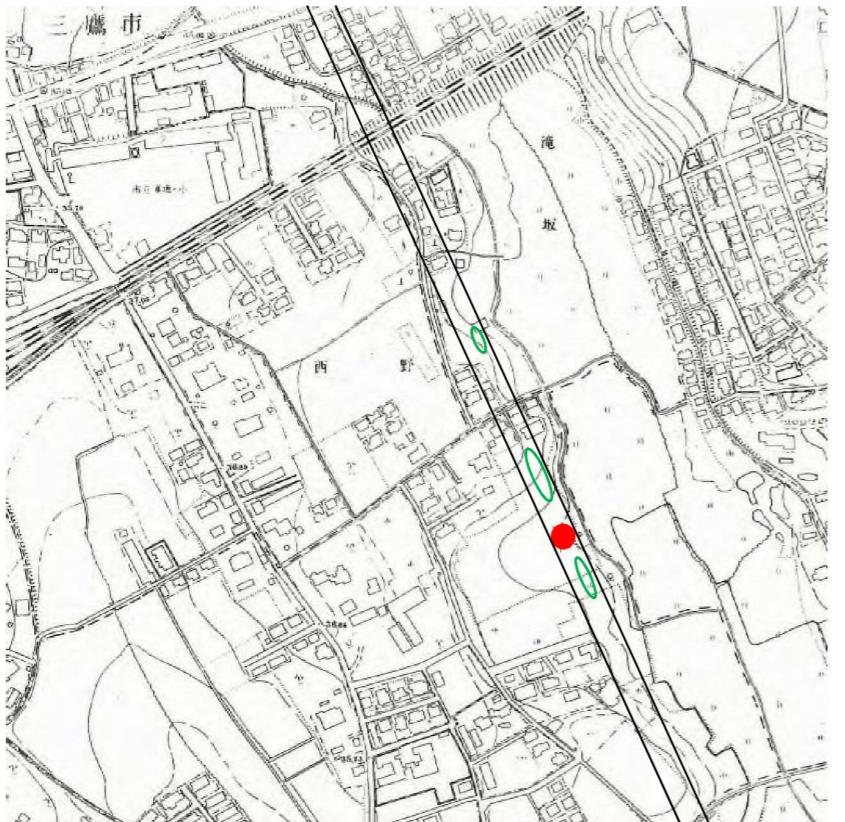
東京都都市計画図 (1961年11月)

- 東京都都市計画図（1961年11月）および「明治期の低湿地」や国土地理院の「治水地形分類図」によれば、陥没があった地点付近は入間川の西に浅く円弧状に入り込んだ谷地形をなしており、入間川の過去の蛇行跡を想像させる地形である。
- 2m メッシュ DEM からは、今回陥没した箇所は段丘面周辺の緩斜面における小規模な集水域の最下流部にあたることが判る。
