東京外環トンネル施工等検討委員会
有識者委員会

報 告 書

令和3年3月

1.1 本線トンネル（南行）東名北工事の概要

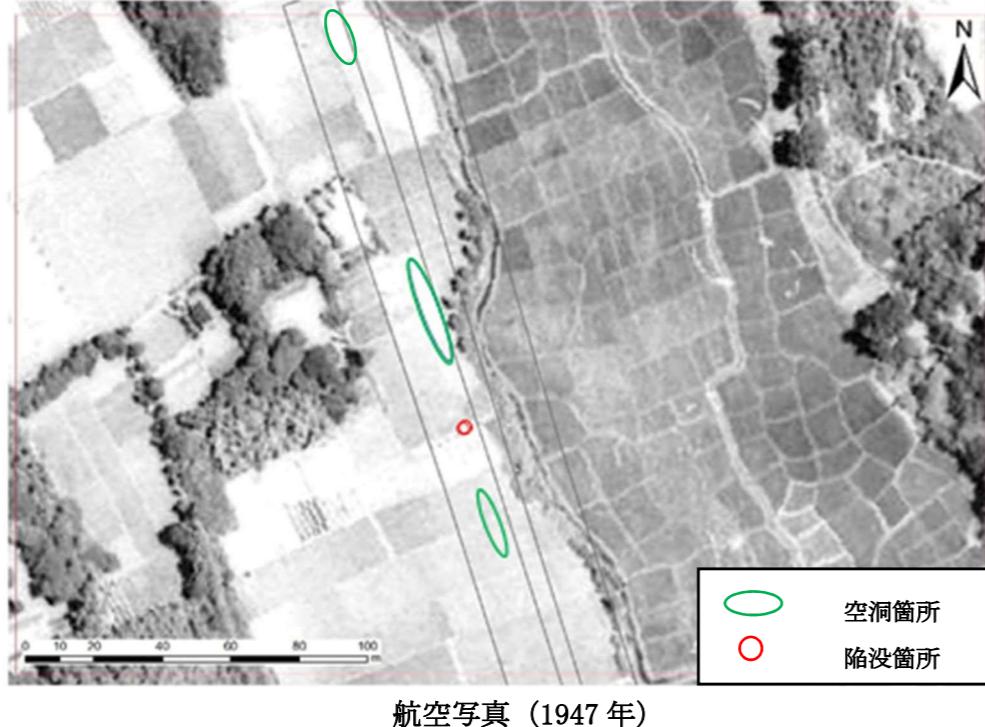
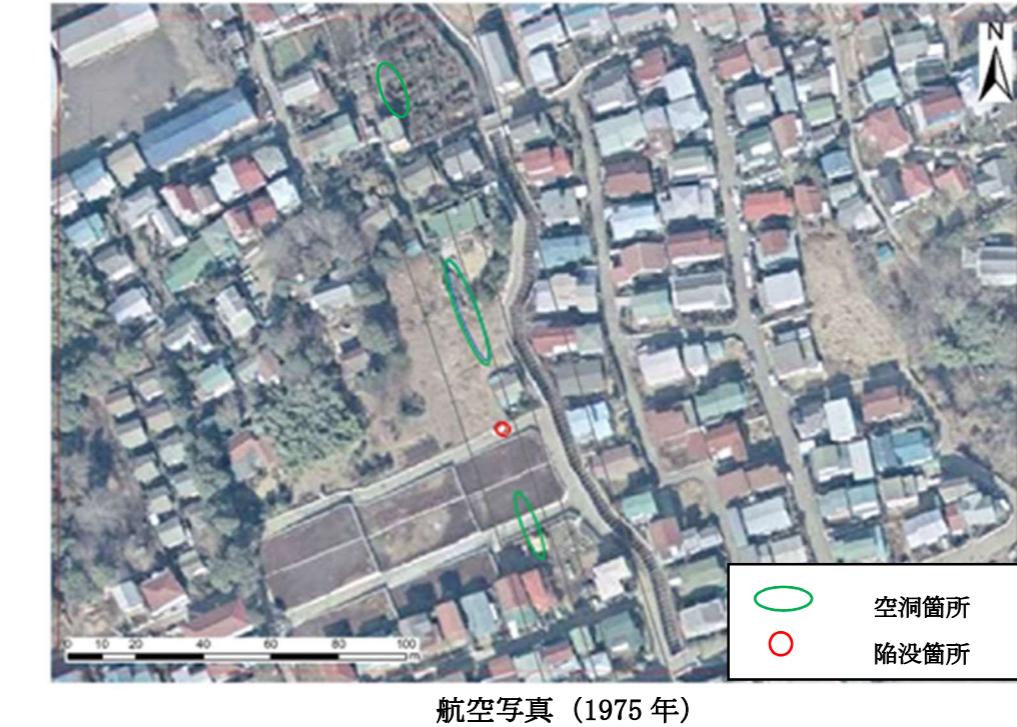
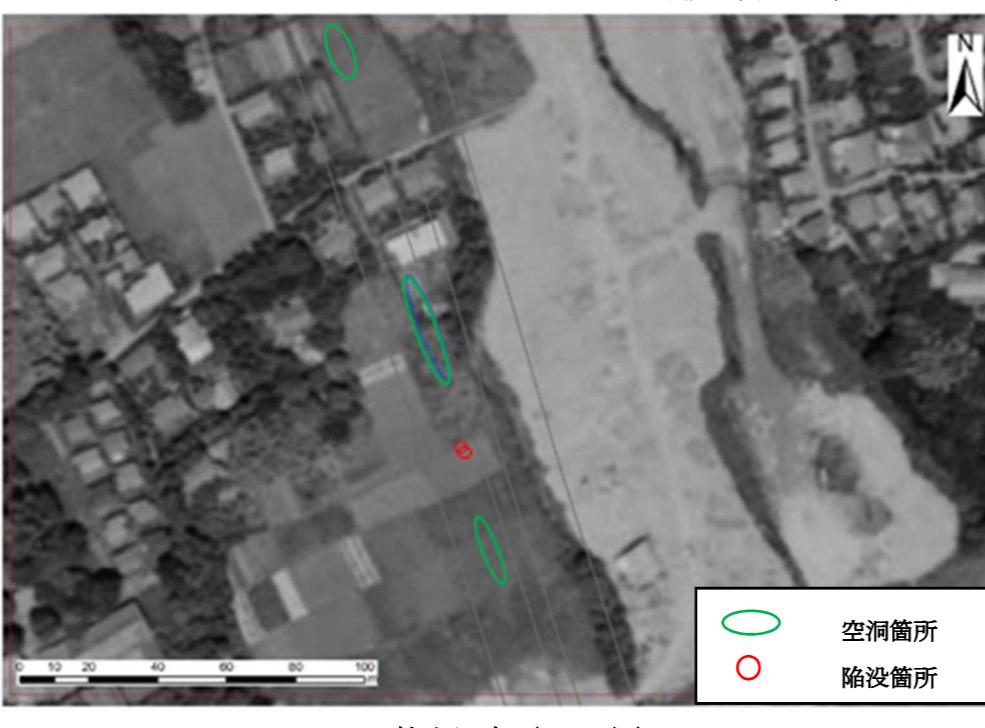
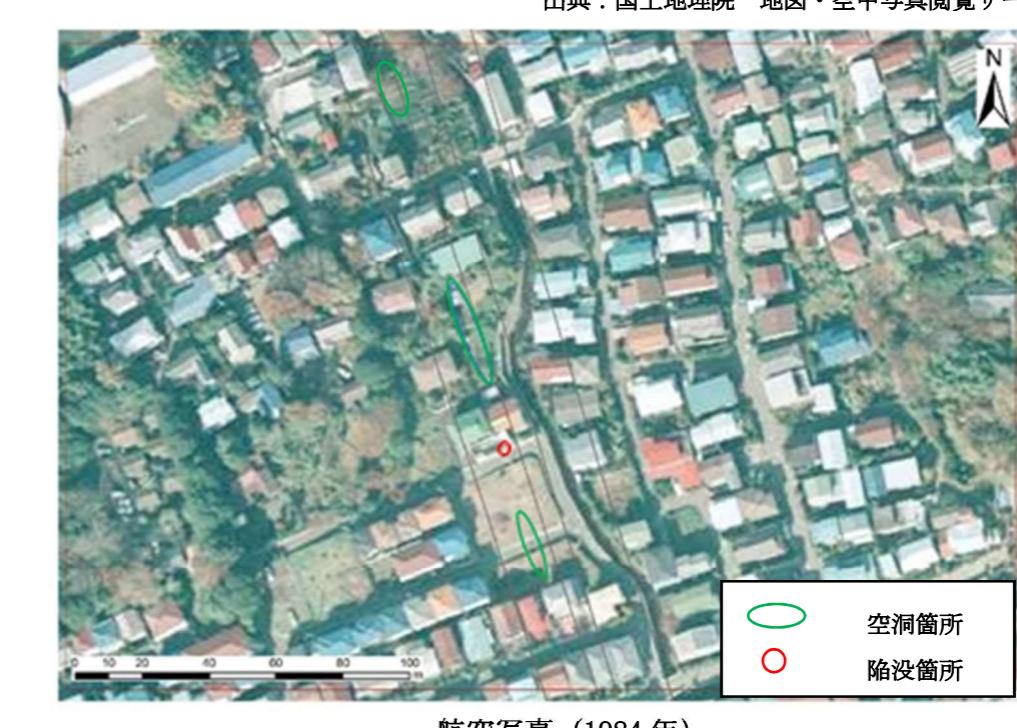
3.5.2 航空写真変遷に対する考察

- ・1947年時点では、陥没箇所周辺では大規模な地形改変は見られない。
- ・1963年時点では、陥没箇所から東側の谷底平野で大規模な宅地造成（谷埋盛土）が行われている。
- ・1975年時点では、今回陥没した箇所の南側の区画がひな壇状に造成されている（盛土のように見える）が、住宅は建設されていない。
- ・1984年時点では、今回陥没した箇所の北側の一部の区画が造成されている（盛土のように見える）。

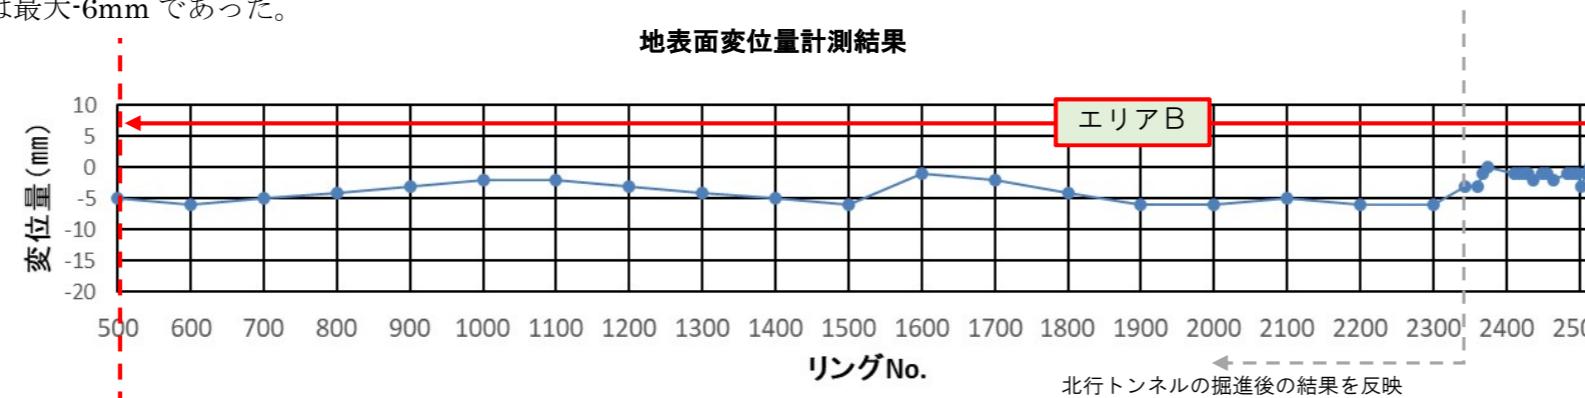
エリアBにおいて、地表面変位量は最大-6mmであった。

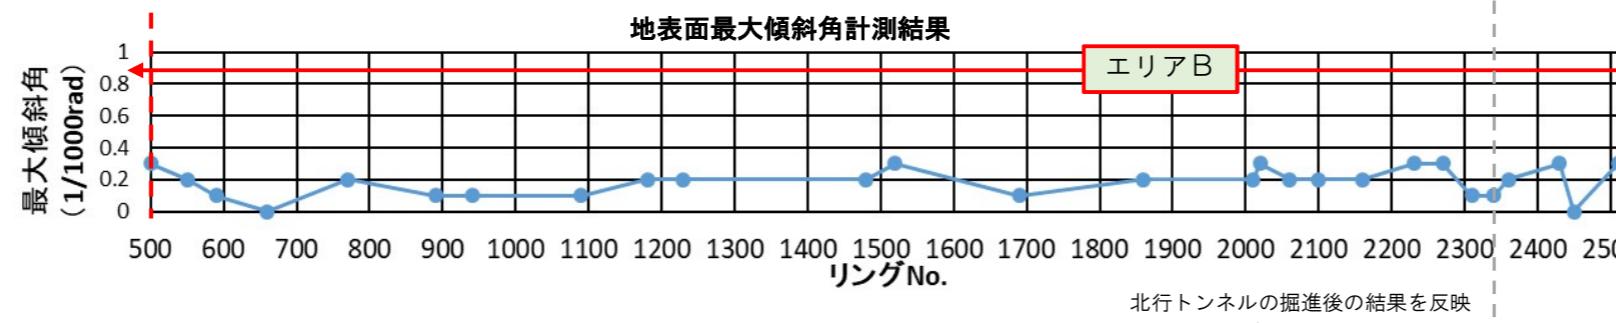
エリアBにおいて、地表面傾斜角は最大 0.3/1000rad であった。

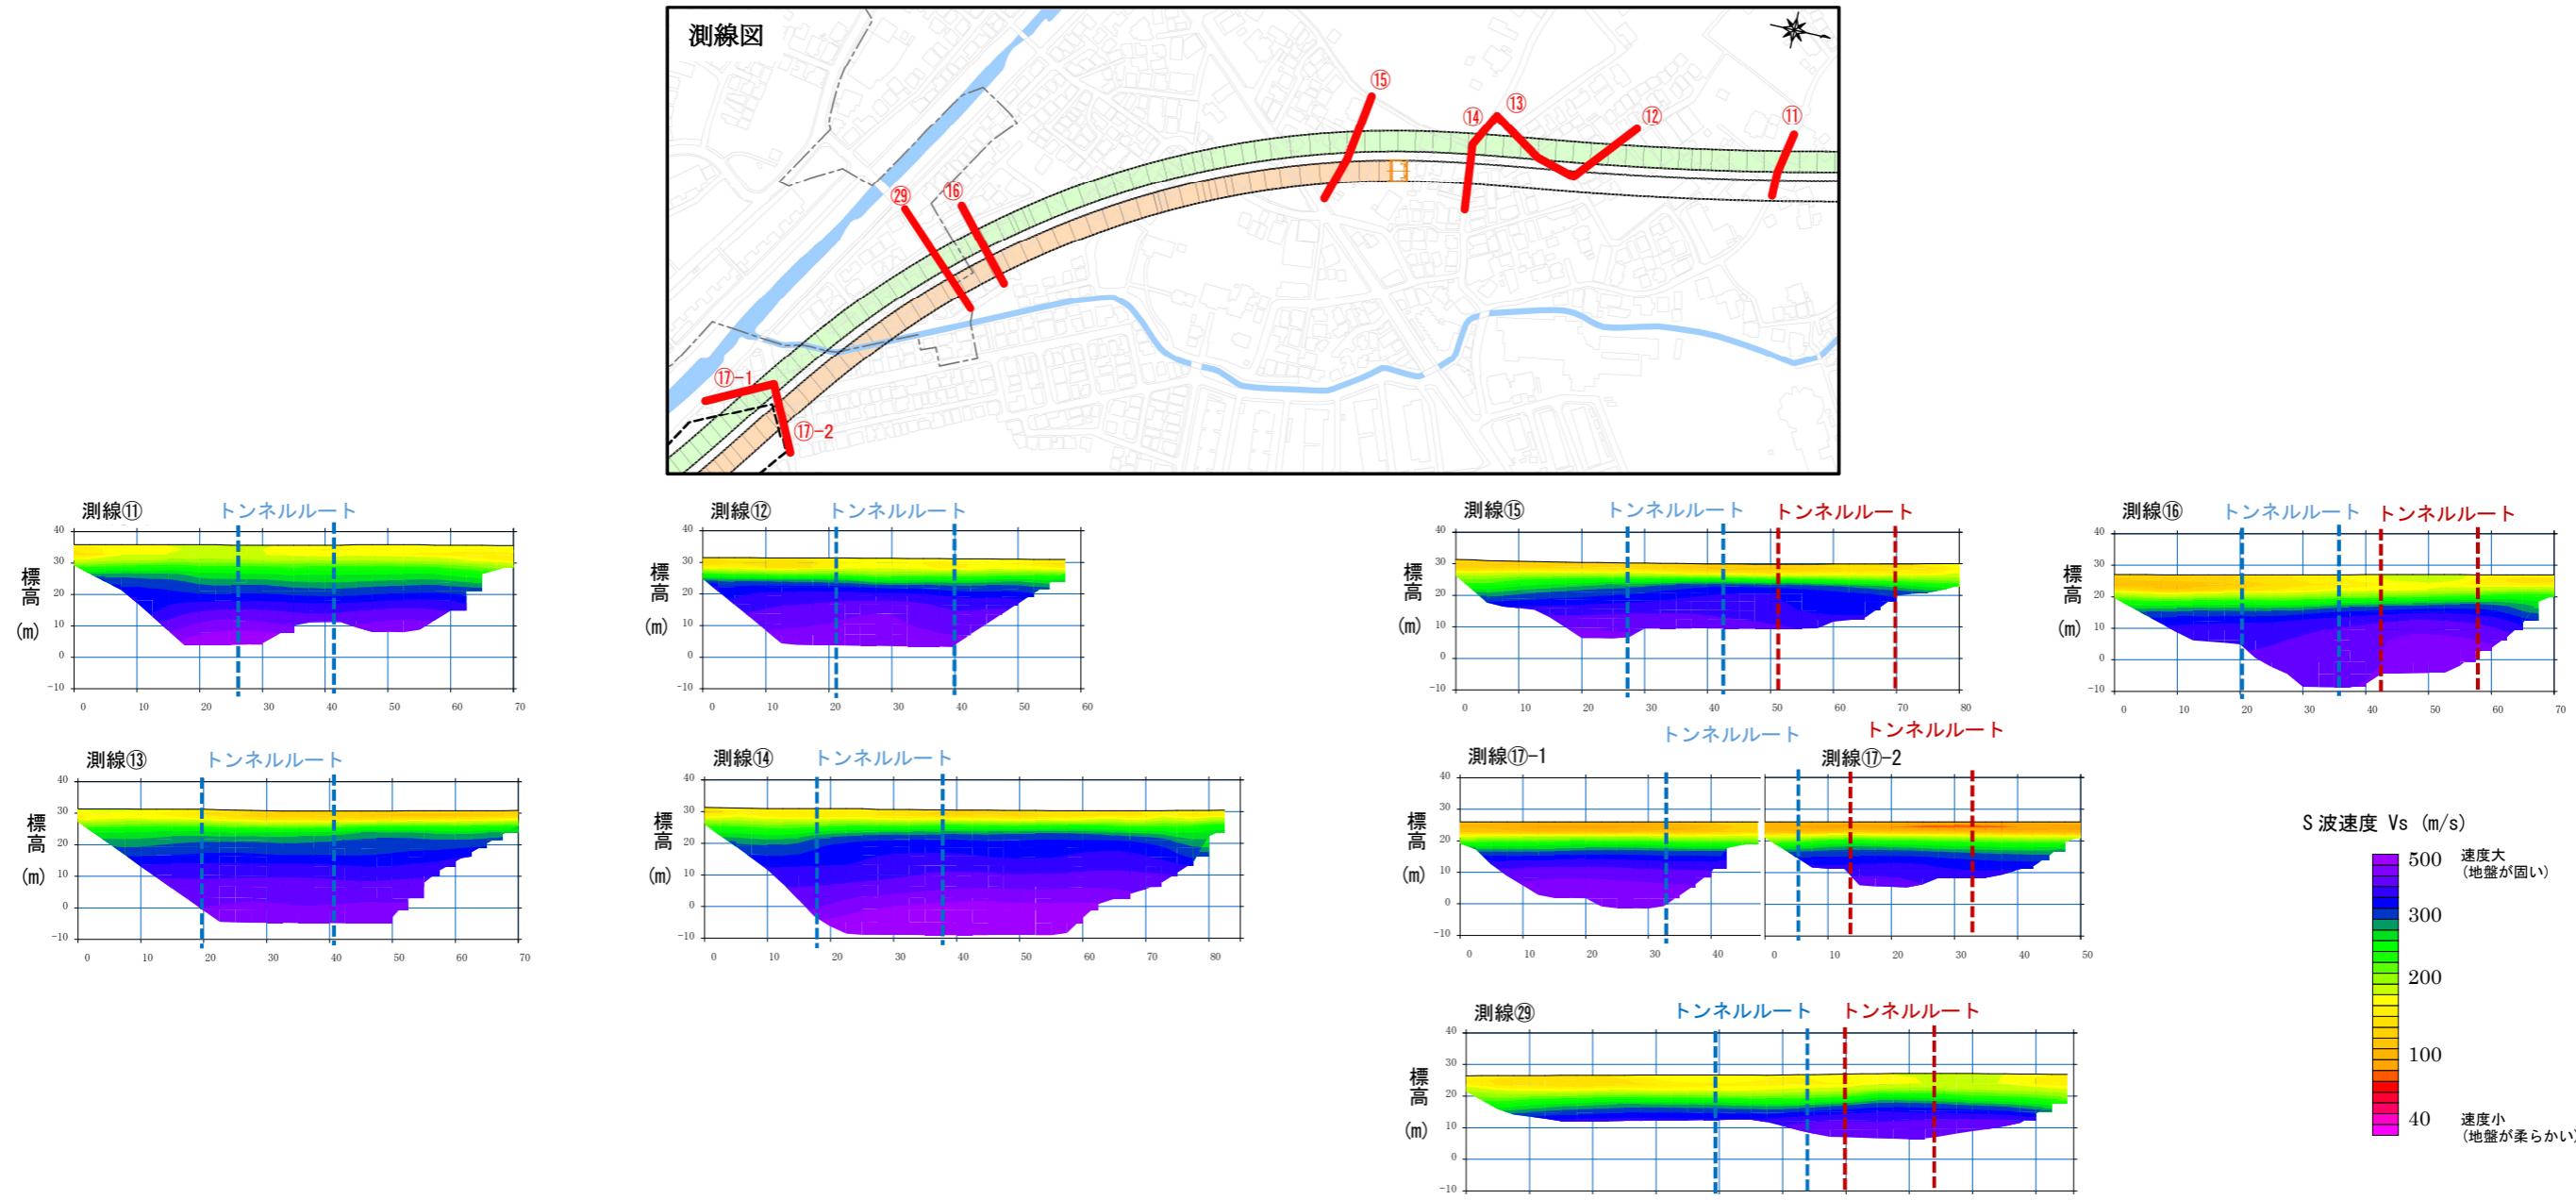
■エリアB（測線⑪～⑰-2、㉙）

- ・測線⑪、⑯では、トンネル直上部にコンターが描かれていない空白部がある。このような箇所は微動アレイ測定時に不確定要素によるノイズ（車両、工場、重機などの過大な振動）が多い場合があり、特に波長が長い波のデータが採取できず深いところが評価出来なかつた部分である。

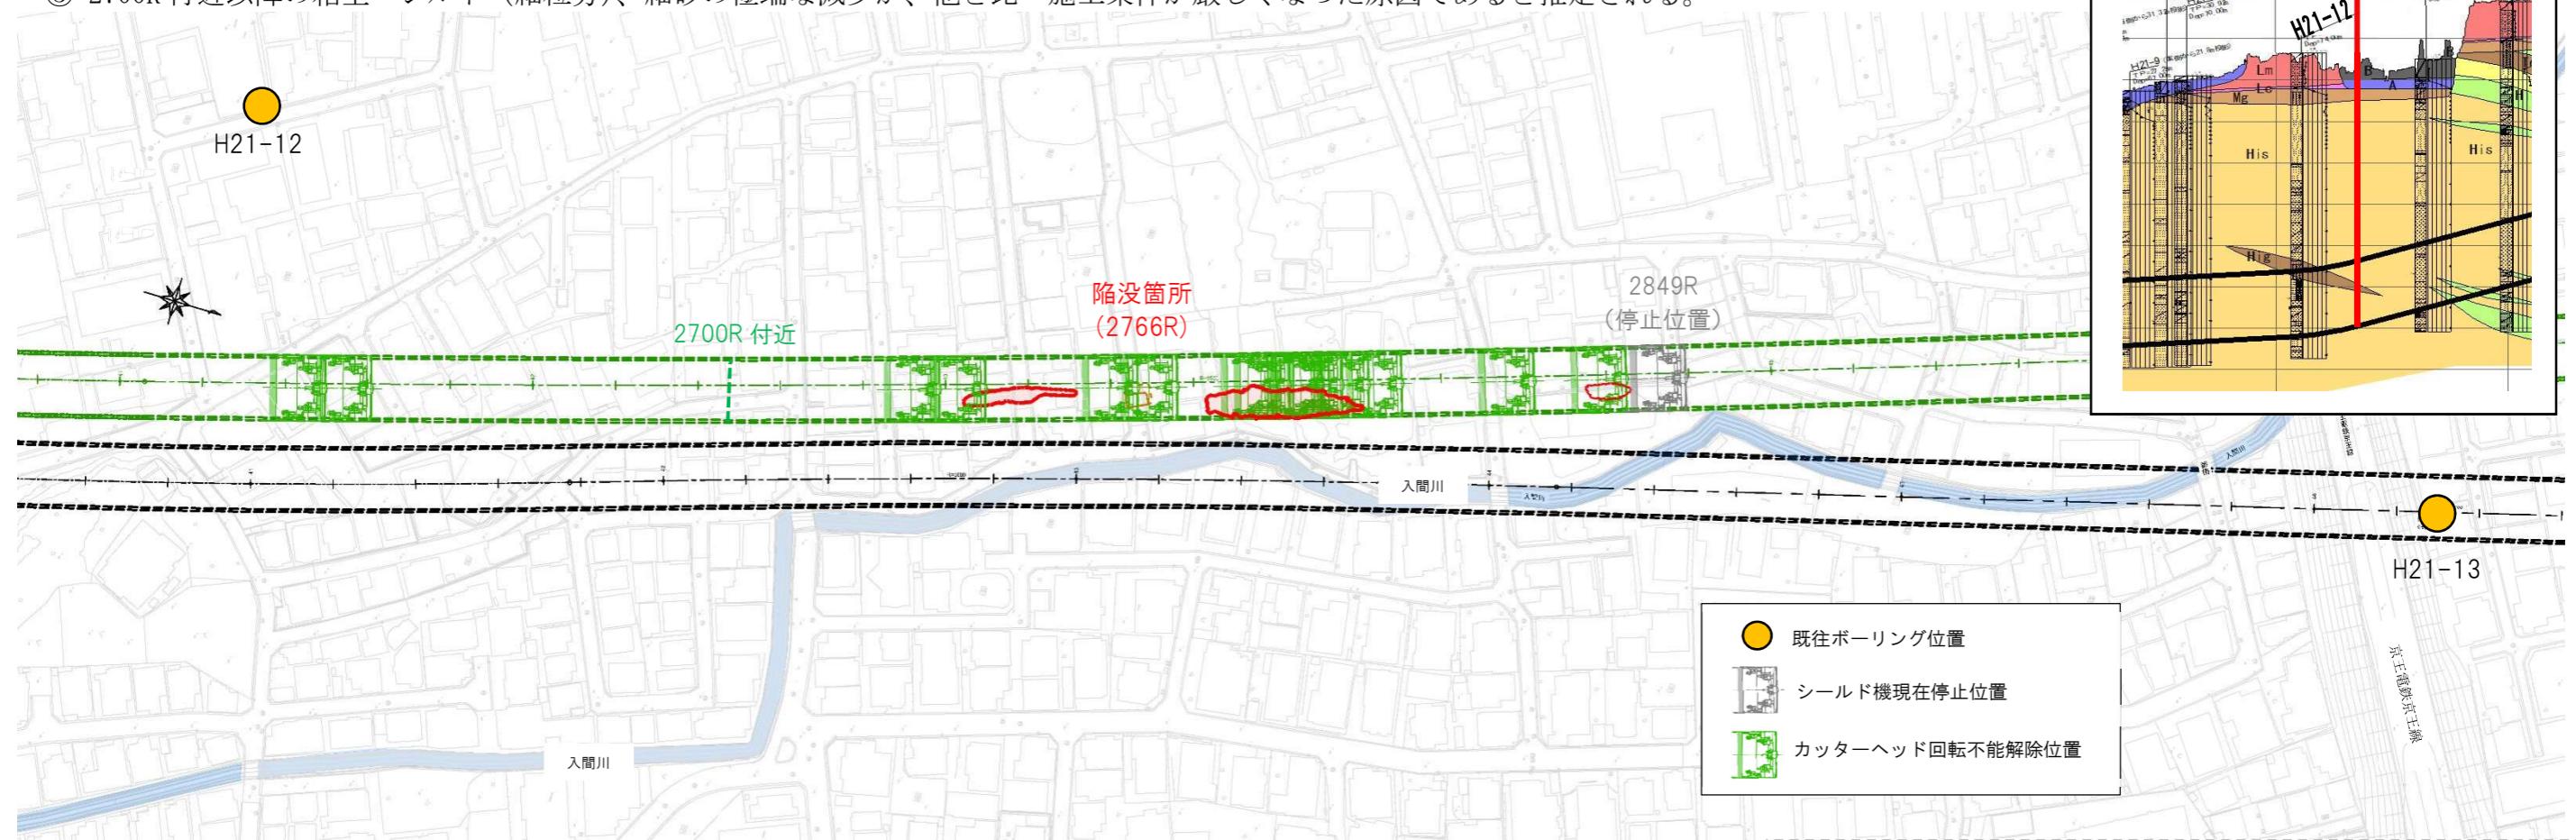
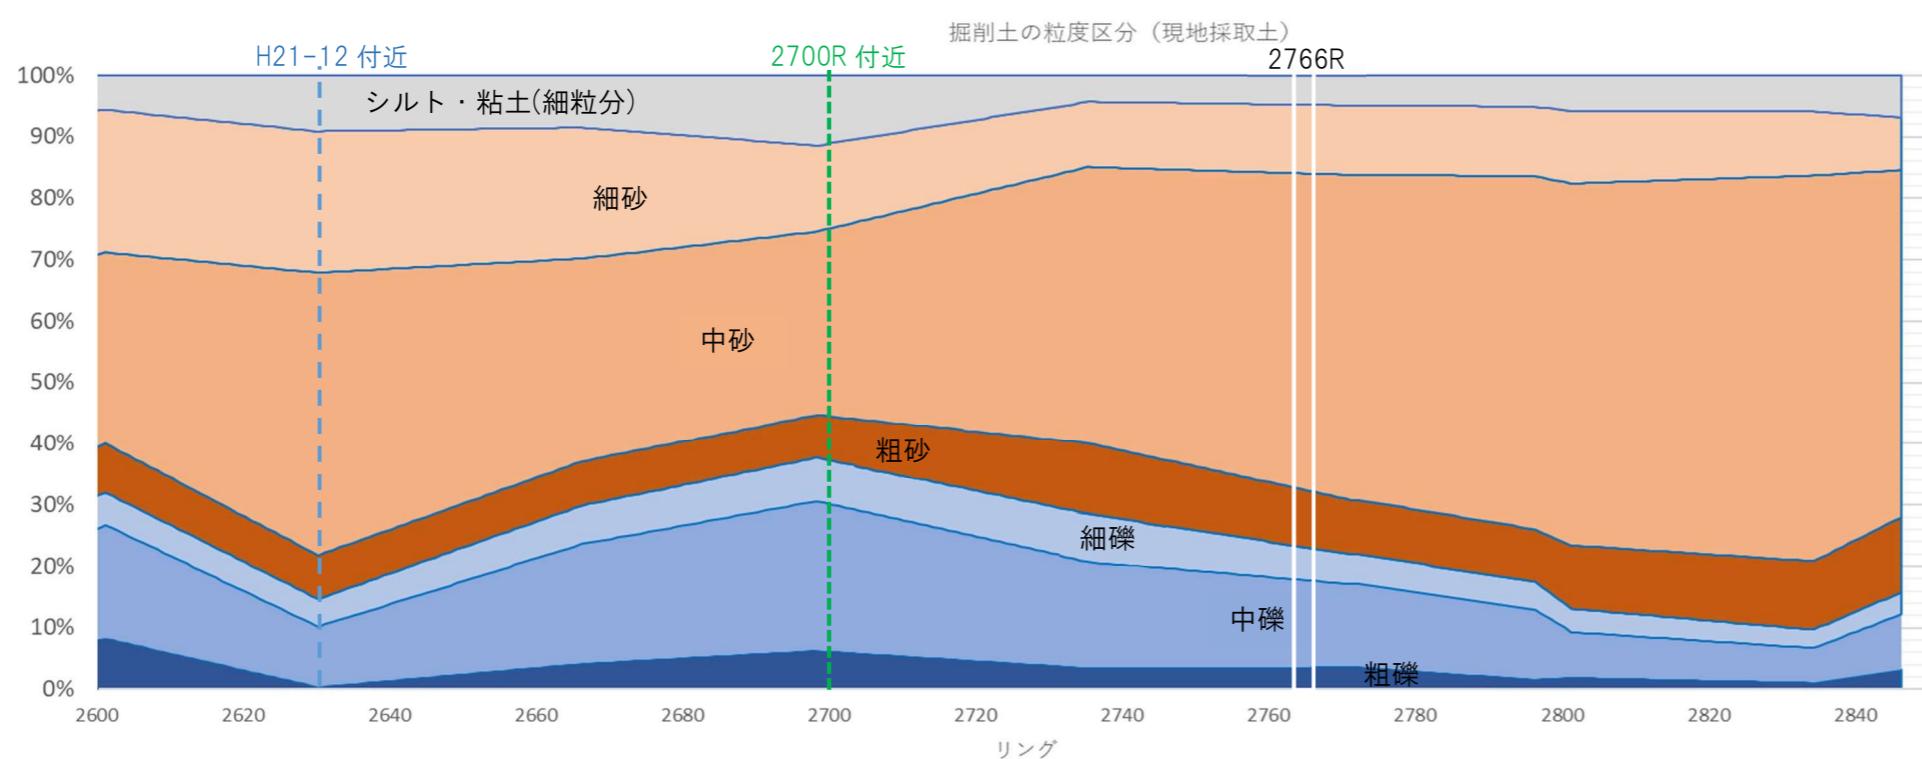
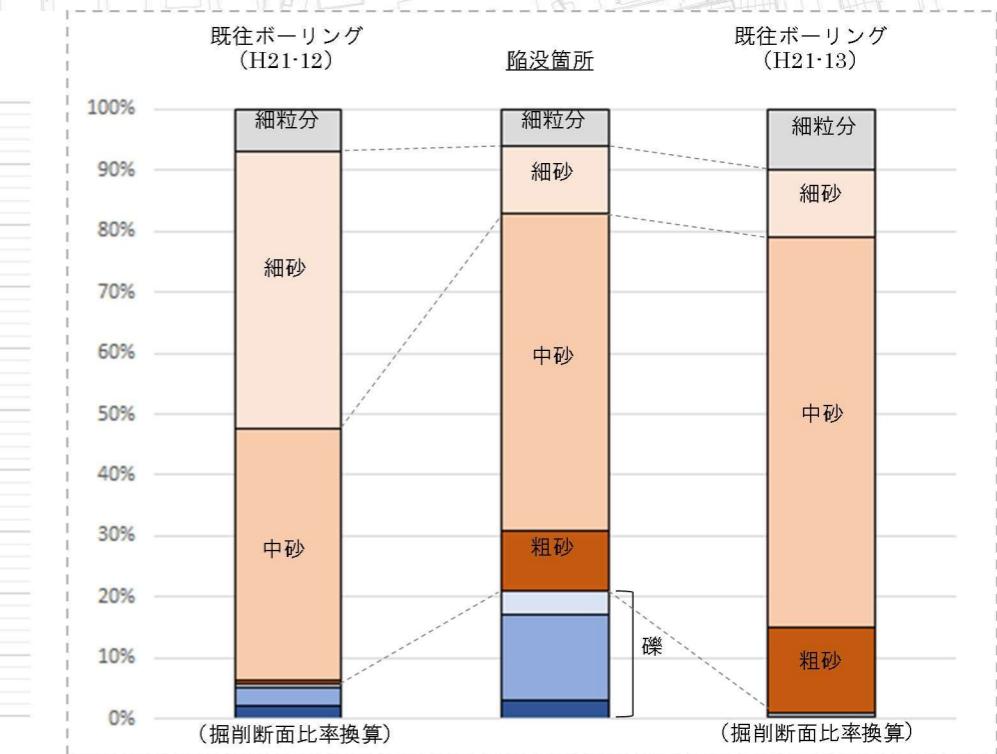
東久留米層掘進において、掘削土の粒度分布図から以下の特徴が確認できる。

- ① 2600R付近から、礫の出現に伴い、粘土・シルト（細粒分）及び細砂が徐々に減少している。
- ② 2700R付近以降、粘土・シルト（細粒分）、細砂が急激に減少している。
- ③ 2700R付近以降の粘土・シルト（細粒分）、細砂の極端な減少が、他と比べ施工条件が厳しくなった原因であると推定される。

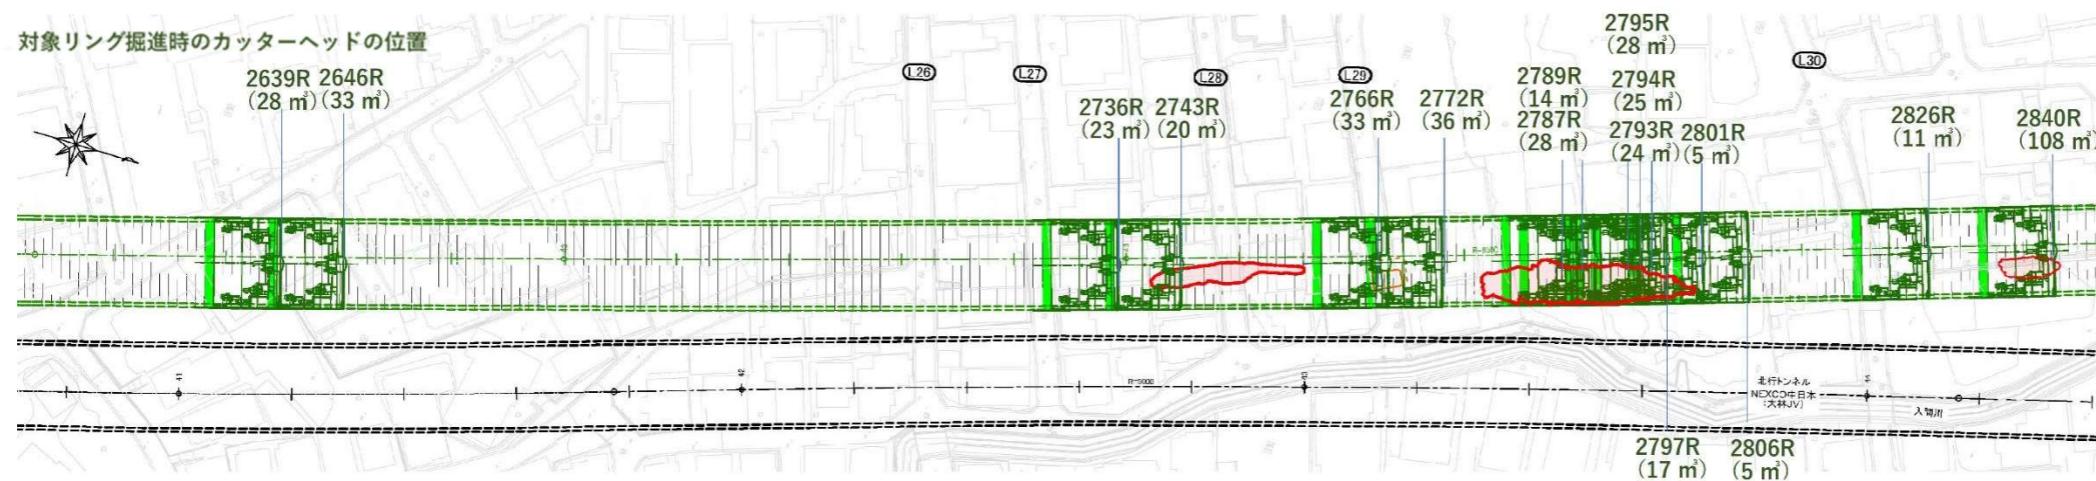
②考えられるカッターヘッド回転不能の発生原因

シールド機カッターヘッド回転不能事象の発生原因は次が考えられる。

- 掘削地盤は、細粒分含有率が減少した特殊な状態となり、掘削対象地盤に気泡材と高分子材を注入して搅拌混合したチャンバー内掘削土砂は塑性流動性の確保が困難であった。
- 加えて、礫分などの大きな粒子は沈降して分離しやすく締まりやすい粒度分布であり、振動影響抑止対策として実施していたシールド掘進の夜間休止時間の拡大によりチャンバー内掘削土砂の分離・沈降が時間経過に伴い進行し、より締まった状態となり、掘削土砂性状が更に悪化（塑性流動性・止水性が低下）した。

※対象リング掘進時のカッターヘッドの位置は、対象リング+11.85m前方に位置する。

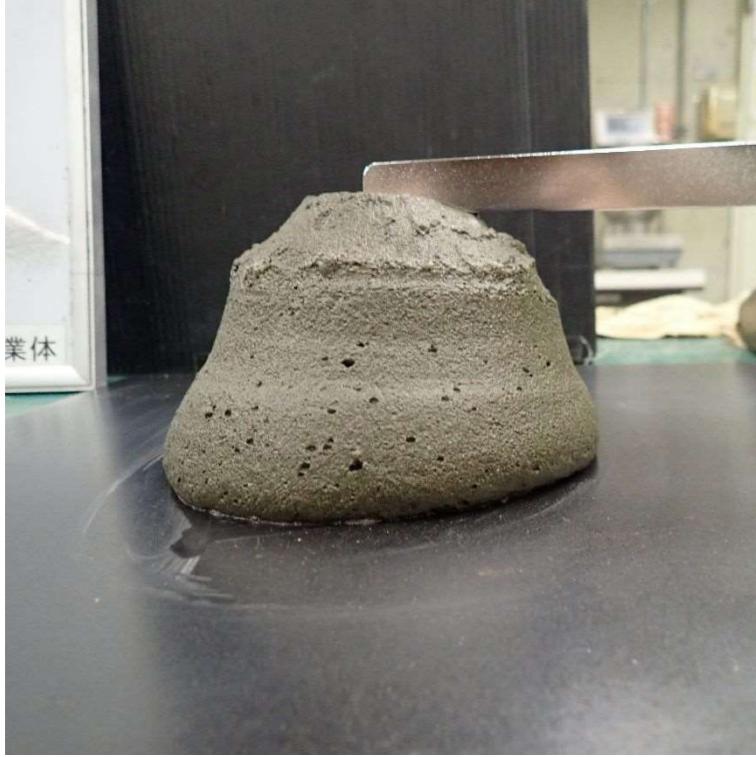
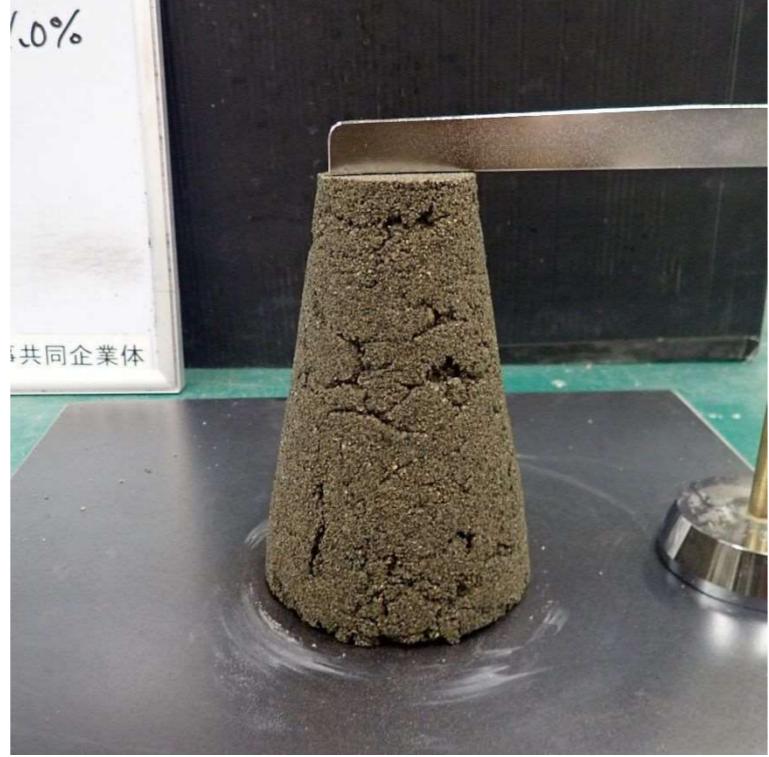
材料分離・沈降が生じにくい土砂のイメージ	材料分離・沈降が生じやすい土砂のイメージ（実際の施工時の想定）

当該事象発生後に実施した気泡材混合土の配合試験により、当該区間のチャンバー内土砂は塑性流動性・止水性が悪い状態になっていたと判断される結果が得られた。このことから、停止中のチャンバー内では時間経過にともない気泡材の分離（気泡材の上昇）が進行したと想定される。

<p>塑性流動性：良好（土砂がまとまって変形が生じる） 止水性：良好（土砂がまとまって気泡材を内包し、透水を妨げる） ⇒土粒子と気泡材のまとまりが保たれる。</p>	<p>塑性流動性：不良（気泡材が分離して土砂にまとまりがない） 止水性：不良（気泡材が分離して土砂にまとまりがなく、水みちができるで水が流れやすい） ⇒時間経過にともない気泡材が分離・上昇する。</p>

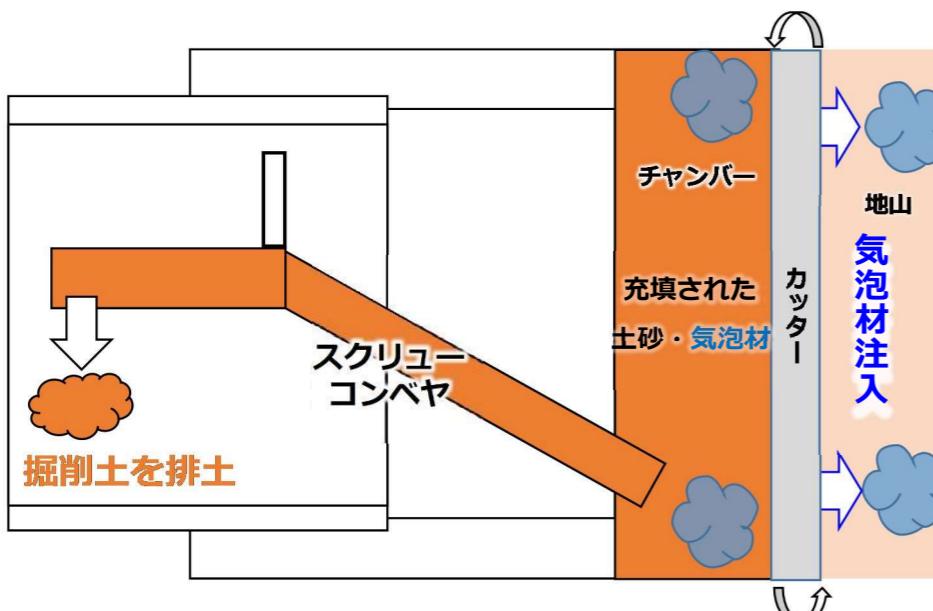
①昼間（掘進中）

- チャンバー内土圧と地山からの圧力の均衡が取れている状態

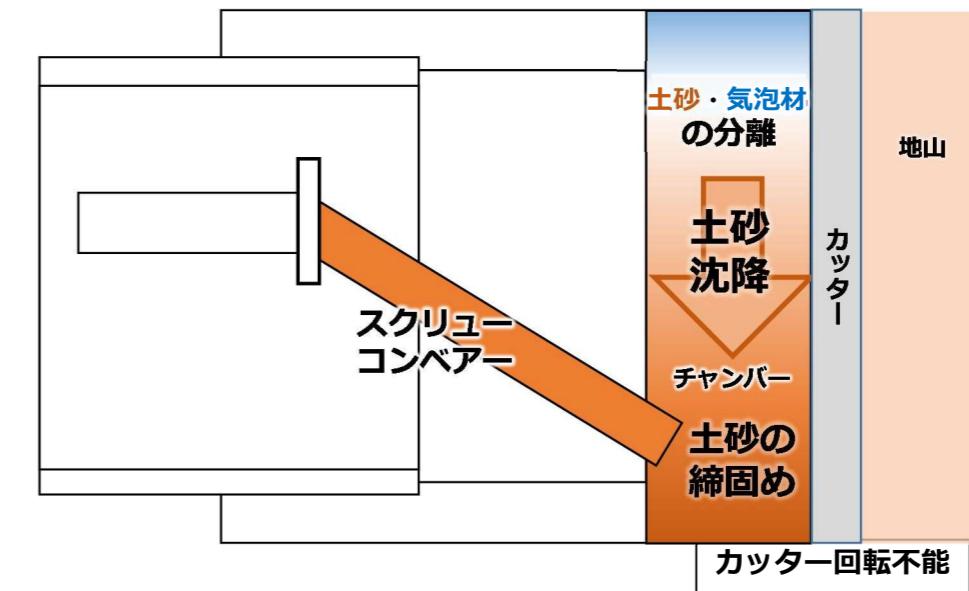
③翌朝（掘進休止後）

- チャンバー内の土砂・気泡材が分離、土砂沈降及び締固まりが発生
⇒ カッター回転が不能に

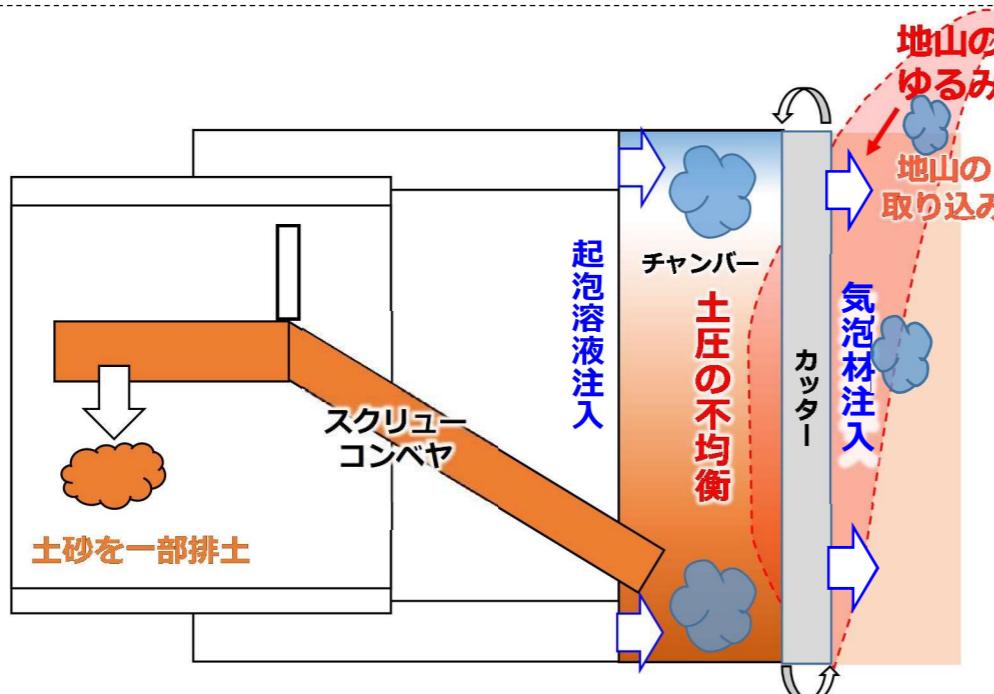
④復旧作業

- (1) チャンバー内の土砂の一部を取り込み
- (2) 圧力低下防止のため、気泡材および起泡溶液を注入
⇒ この際、均衡が取れず、地山の一部流入

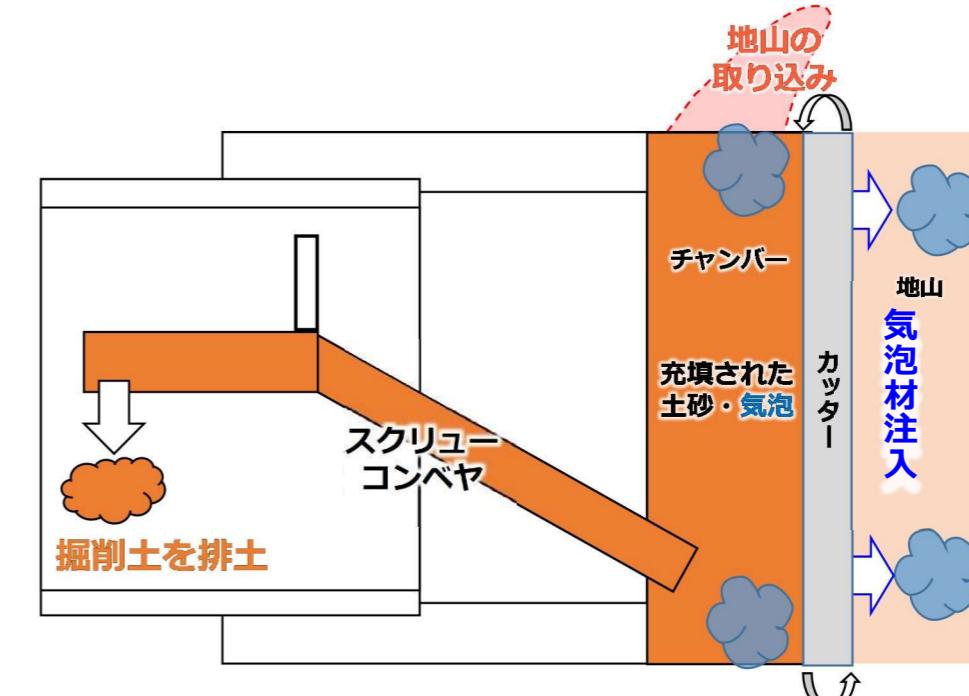
⑤復旧作業完了（再掘進）

- カッター回転が可能となり、地山の取り込みの影響を残しつつ、掘進を再開

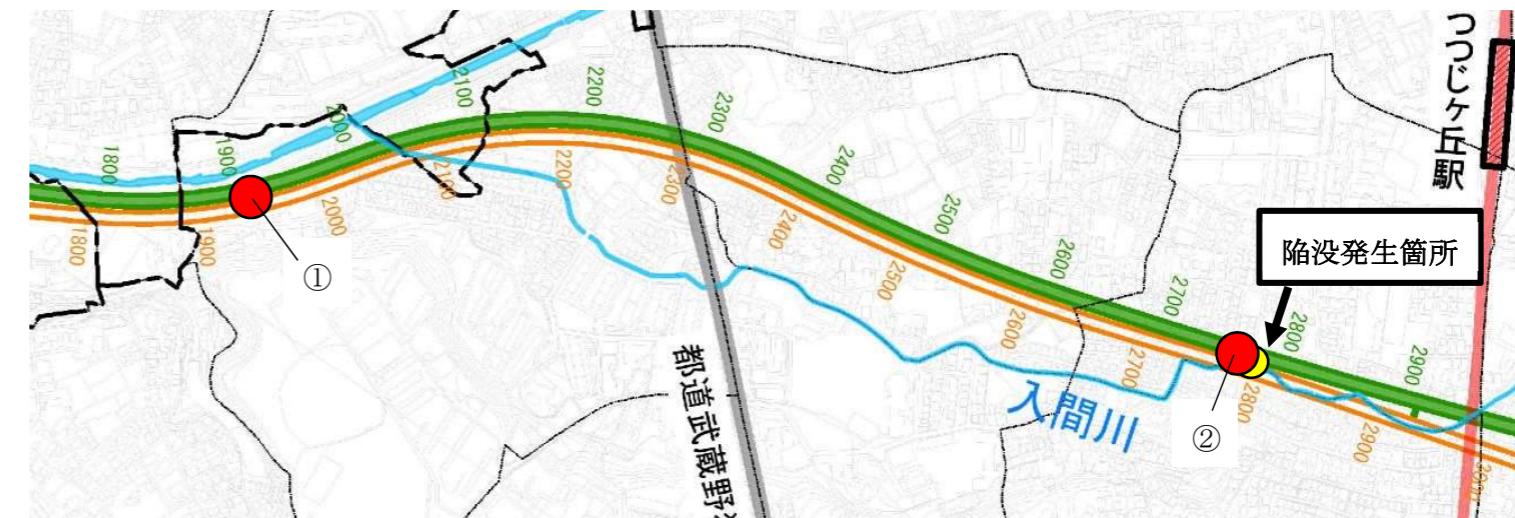
⑥施工中の粒度分布の変化

東久留米層に切り替わった直後の①谷戸橋付近では、粘土・シルト分が20%強、それ以外は、細砂が70%強と粒径のそろった粒度であったが、②陥没箇所付近では、シルト・粘土分が5%弱と極めて少なく、砂分では中砂が50%強、礫分も20%強と粒径の大きいものが多くなり、粒径の幅が広い粒度であった。

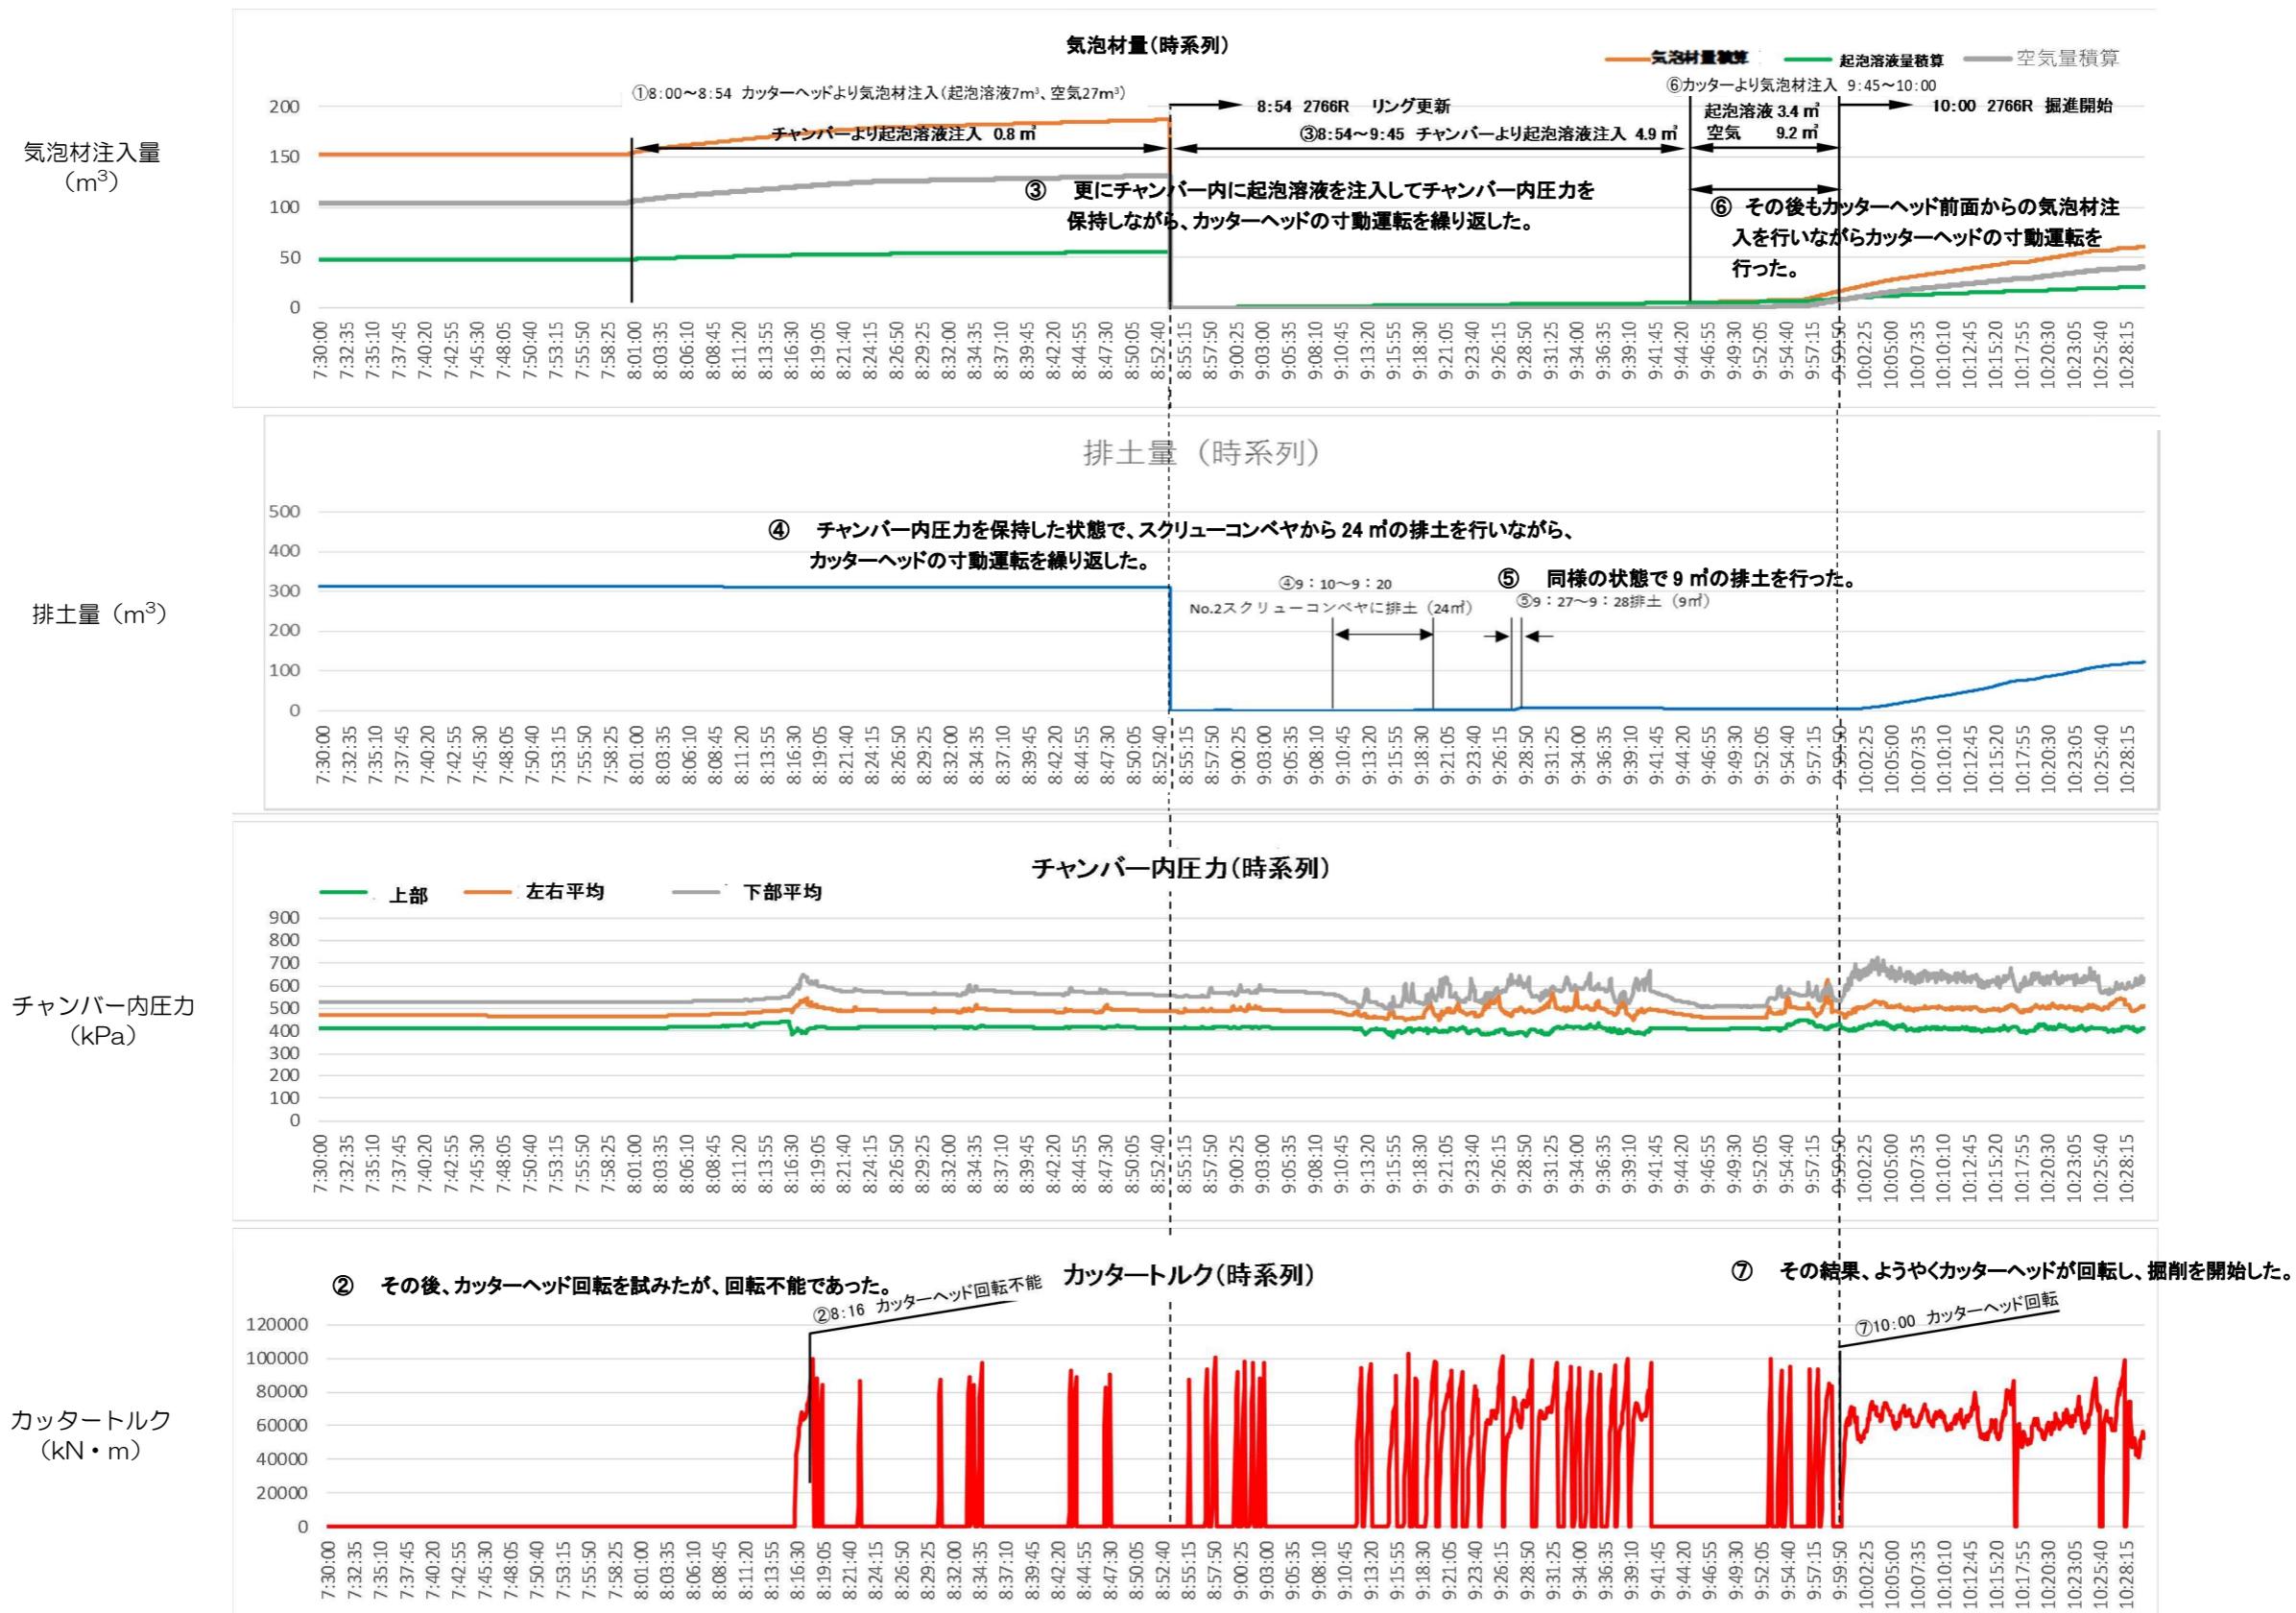
9/14 (月) (2766R) カッターヘッド回転不能解除

⑨2766R のカッターヘッド回転不能時の対応

2766R で①～⑦の手順によって、カッターヘッド回転不能時の解除を行った。

カッターヘッド回転不能時の対処中は、気泡材注入によりチャンバー内圧力計測に基づき、チャンバー内土圧を保持しながらスクリューコンベヤより土砂を排出する手法で実施した。対処中、一部のチャンバー内圧力計ではチャンバー内土砂を排土する事により瞬間に下降し、また、カッターヘッドが回転する際、チャンバー内の土砂は掻き回されながら回転する。しかしながら、流動性が低下した締め固まった土砂は、底部からの掻き上げ作用が即座には発揮されず、掻き回されたチャンバー内の土砂は底部へ堆積・充満され、結果としてカッターヘッドにより拘束される力が隔壁に位置するチャンバー内圧力計に伝播するため、瞬間に上昇する事象が確認された。
