東京外環トンネル施工等検討委員会
有識者委員会

報 告 書

令和3年3月

1.1 本線トンネル（南行）東名北工事の概要

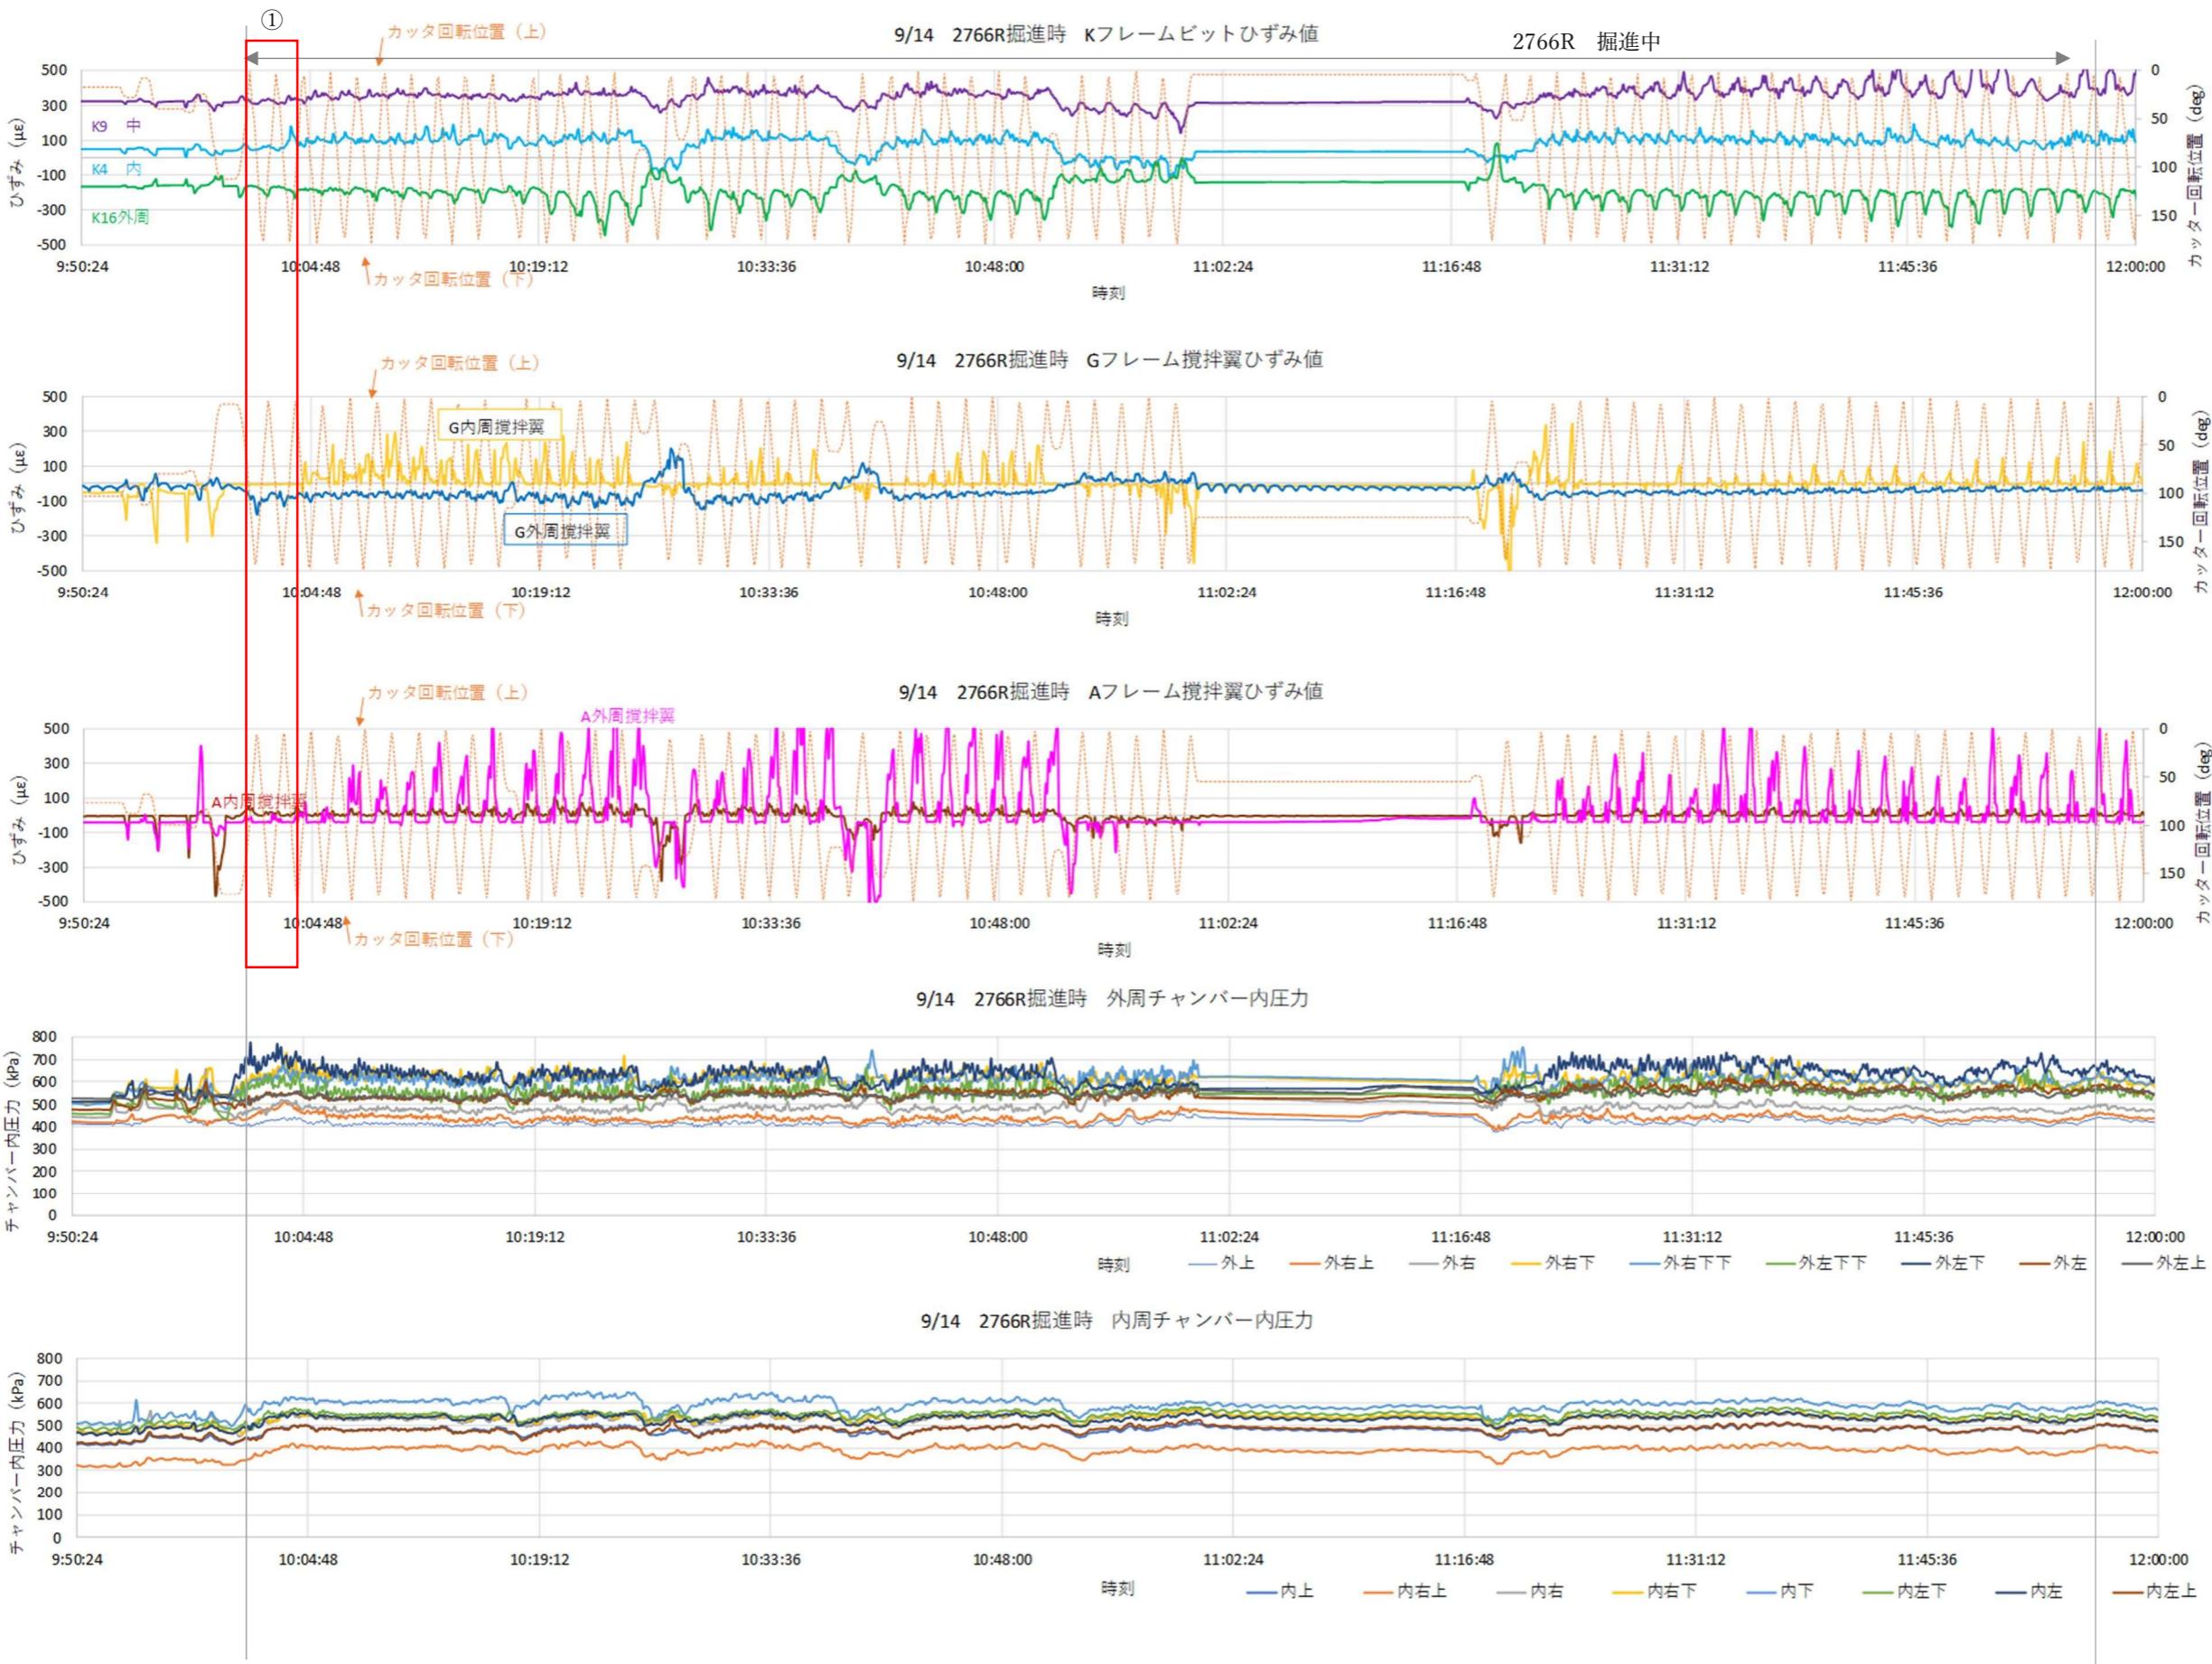
⑫ 2766R カッタービット・チャンバー搅拌翼ひずみとチャンバー内圧力について（掘進時）

カッタービットひずみ計の計測値はカッターの回転角度と相関しており、上部では小さく、下部では大きな値となっている。下部でチャンバー内圧力が大きくなることによりひずみが増加していると考えられる。

カッター回転不能の解除を行った2766Rにおいては、回転不能解除後の掘進開始直後は、ひずみ計の計測値の変化が小さく（①部）、カッター前面の地山にゆるみが生じていると推定される。

搅拌翼のひずみ計測値は、AとGは180度ずれた対極のスプークに設置されているが、A外周搅拌翼だけが激しい変動が計測されている原因の特定はできていない。

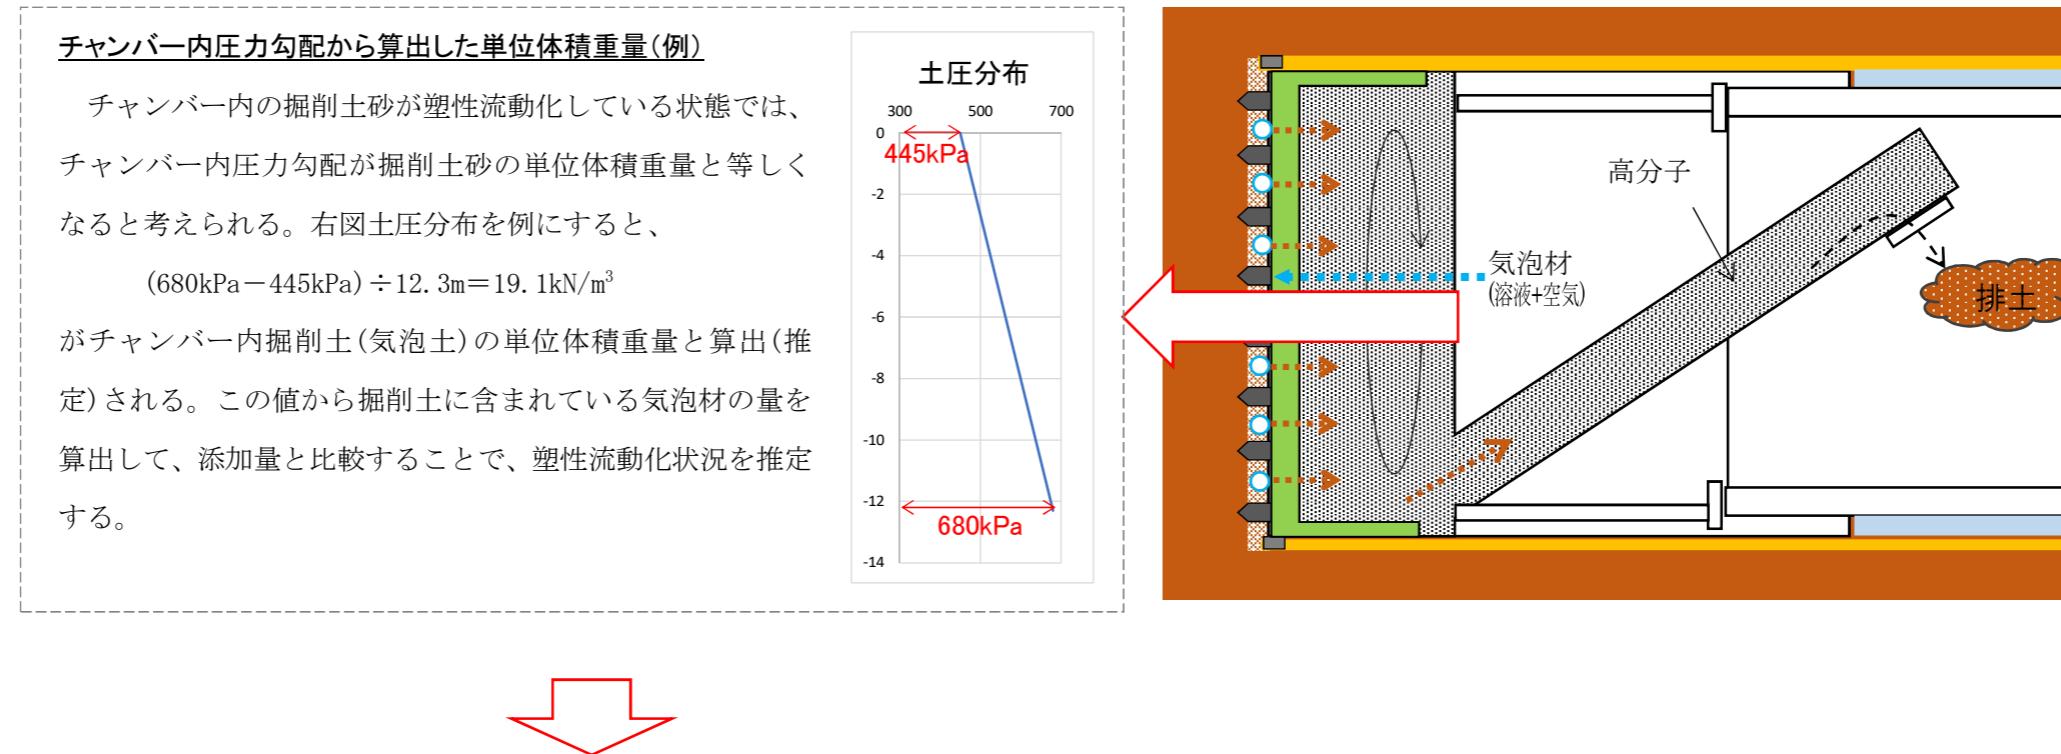
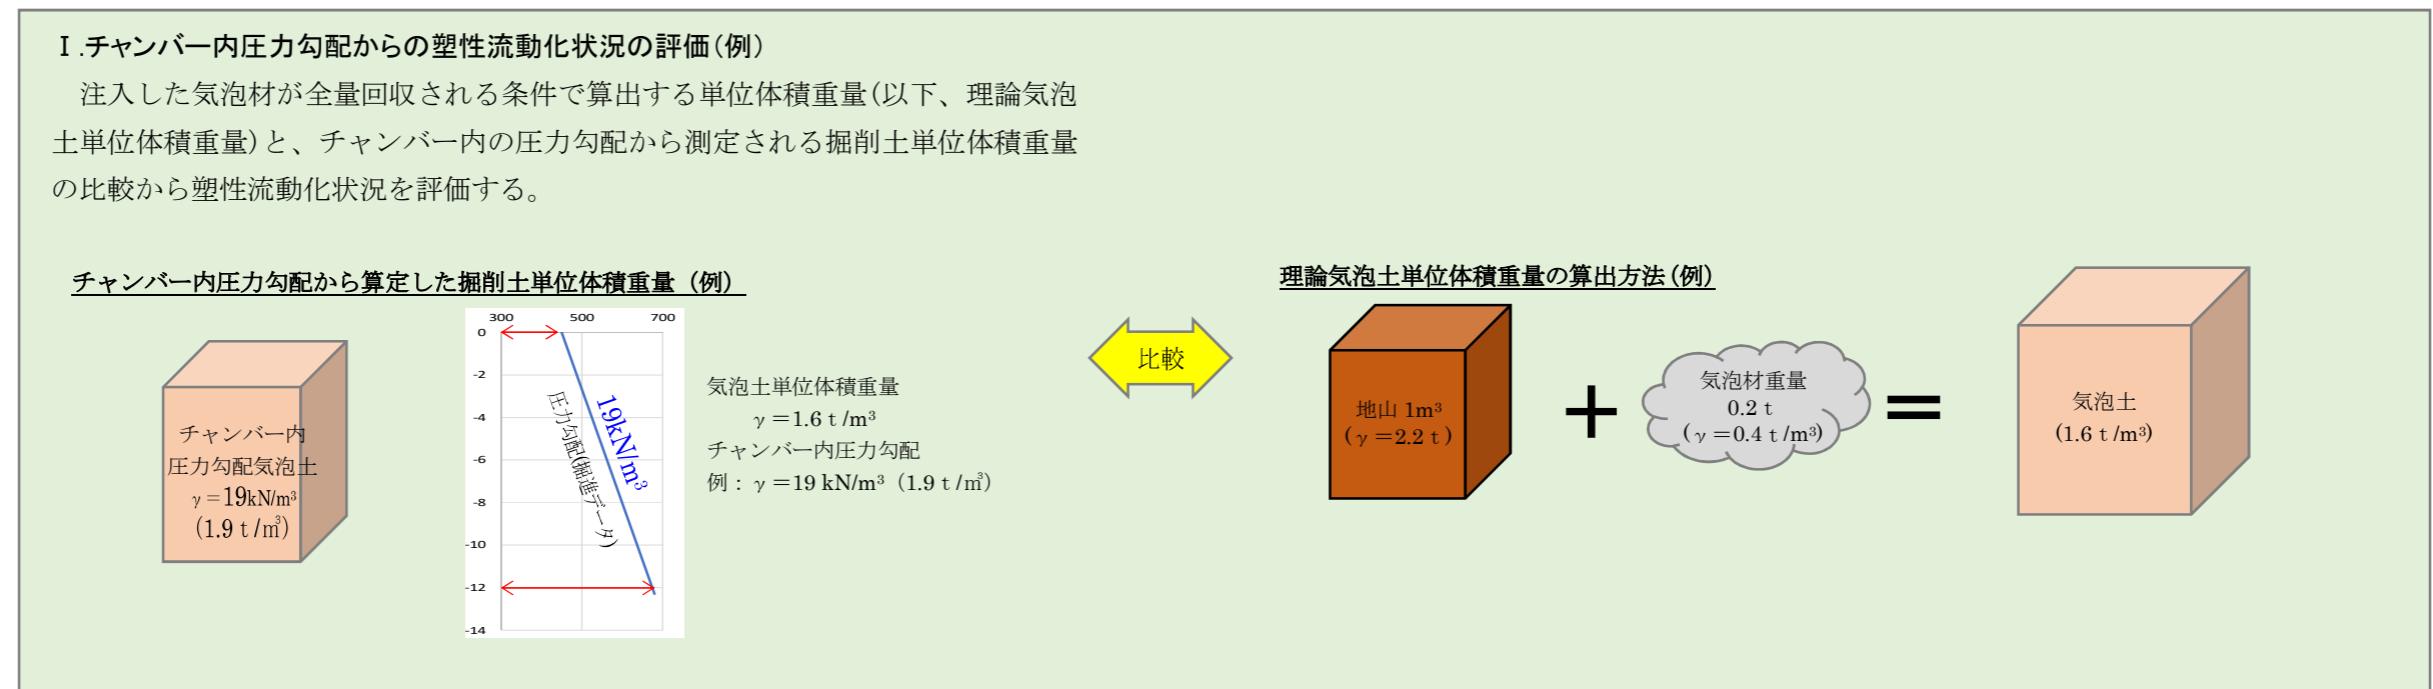
陥没・空洞が発生した付近におけるチャンバー内の塑性流動化状況について、夜間休止時において気泡材と土砂の分離により塑性流動性が損なわれていると推定されたが、掘進時のチャンバー内塑性流動化状況を更に確認するために、チャンバー内の圧力勾配から算出する単位体積重量と理論気泡土単位体積重量の比較から検討を行った。

②検討結果

2600R付近から理論気泡土単位体積重量とチャンバー内圧力勾配から算出した単位体積重量に差が見られ始め、2640R付近から両者の差が大きくなっていることが確認された。これは、地山の細粒分・細砂分の減少、礫分の増加と符合する。また、チャンバー内圧力勾配から算出した単位体積重量が理論気泡土単位体積重量より大きい値を示しているのは、注入した気泡材が全量チャンバー内にて土砂と混合されないことによる塑性流動性の低下が発生している可能性を示唆している。このことから、特殊な地盤条件下において気泡材の地山への浸透が発生していると推定される。

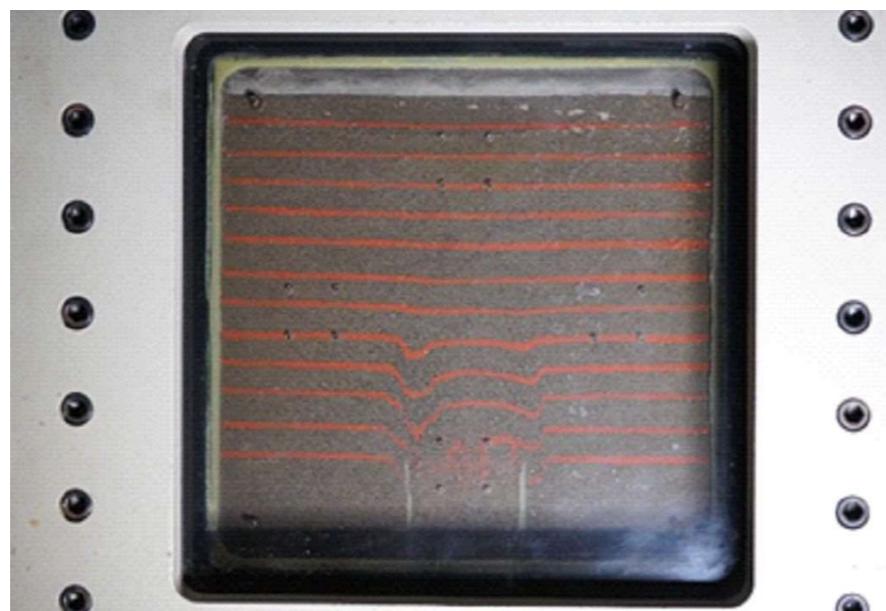
写真 5-3 実験状況

実験結果を写真 5-3 に示す。写真 5-3 から、落とし戸を引き抜くことで落とし戸上方にゆるみ領域が発生することが確認された。

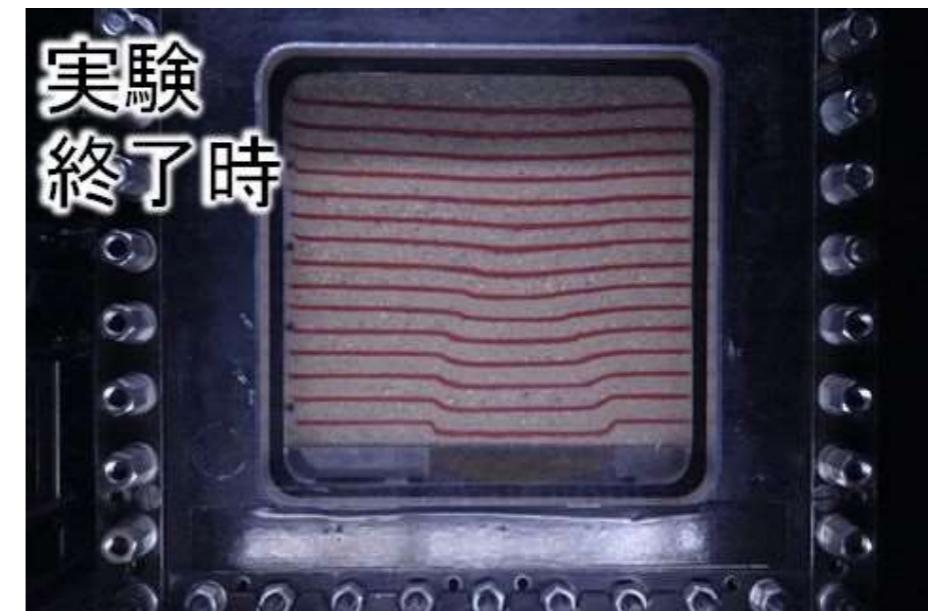
写真5-5 実験状況

実験結果を写真5-5に示す。遠心場実験でも1G重力場実験同様に落とし戸上方にゆるみ領域が発生することが確認された。

遠心場落とし戸降下実験終了時

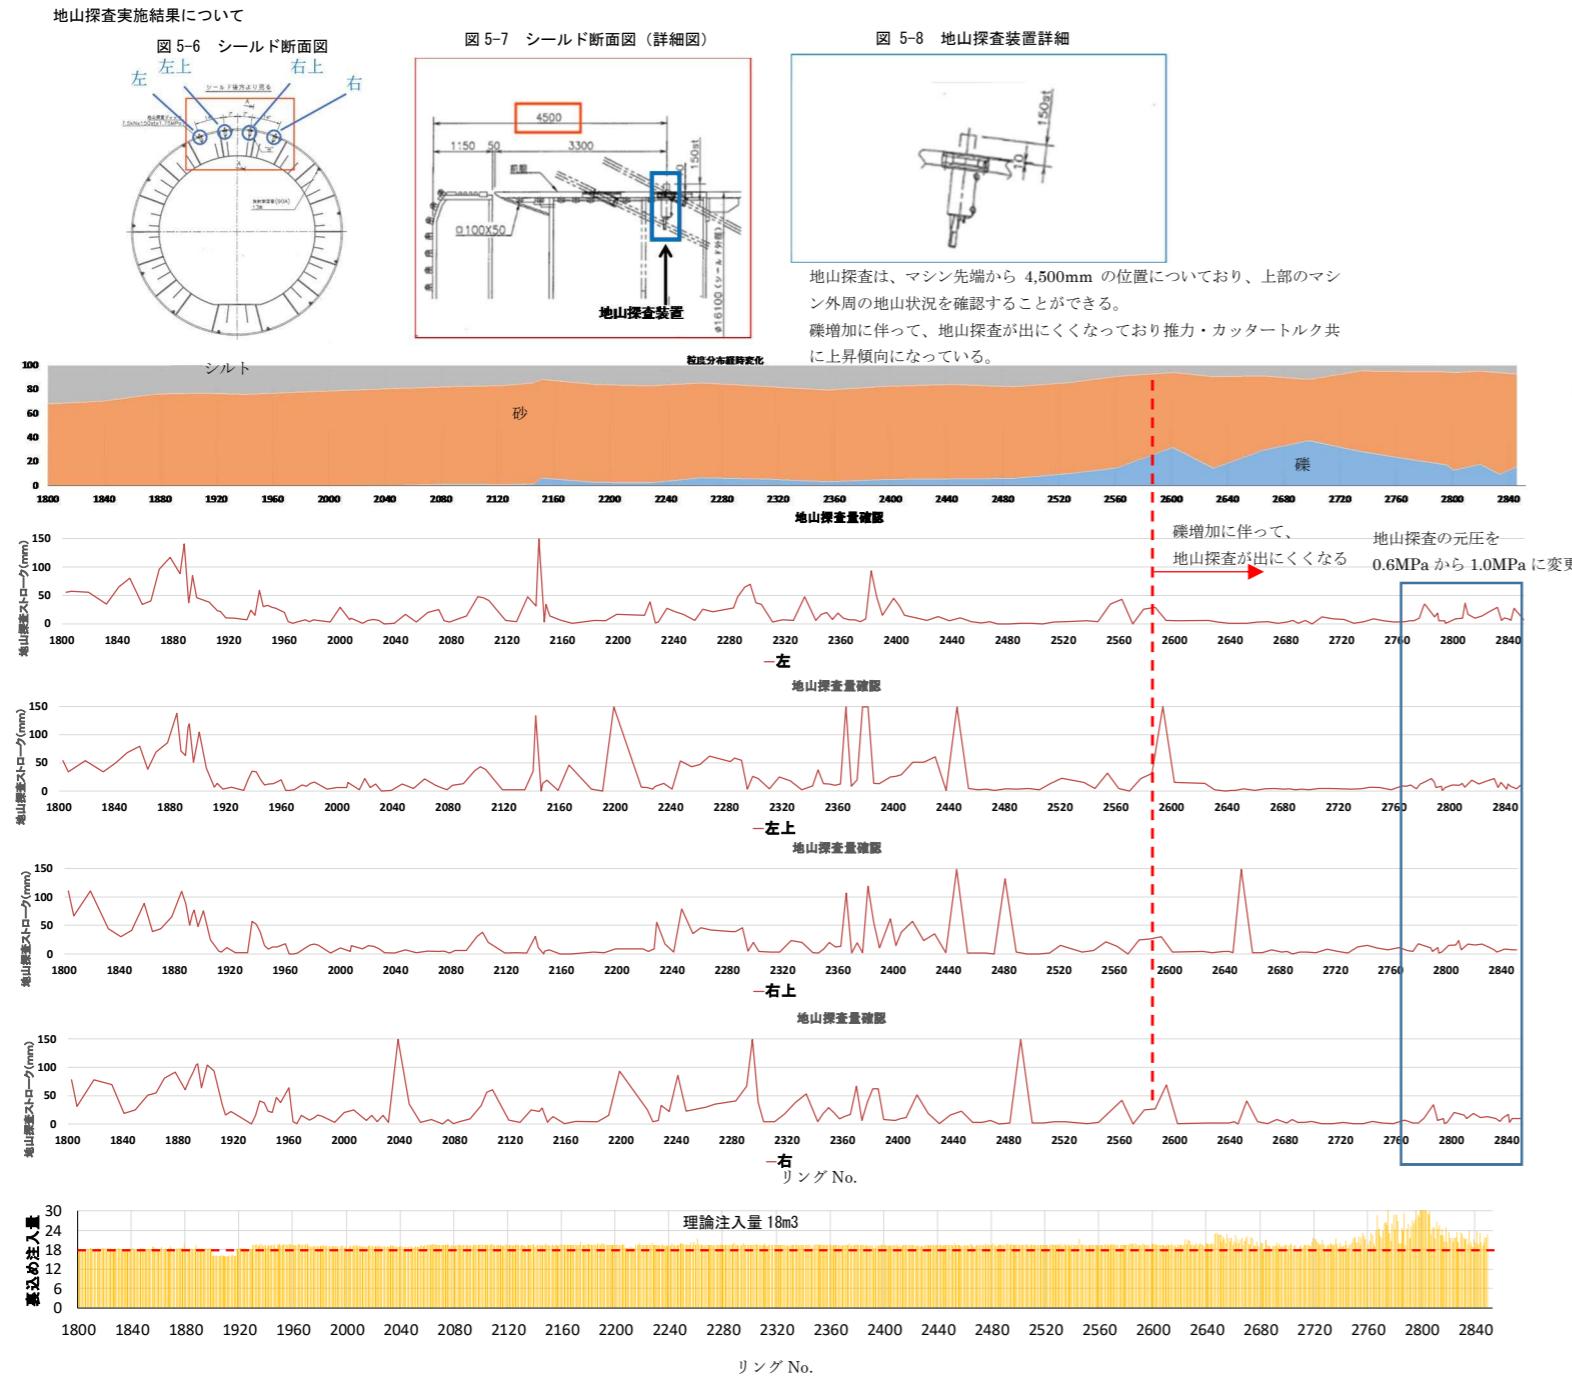
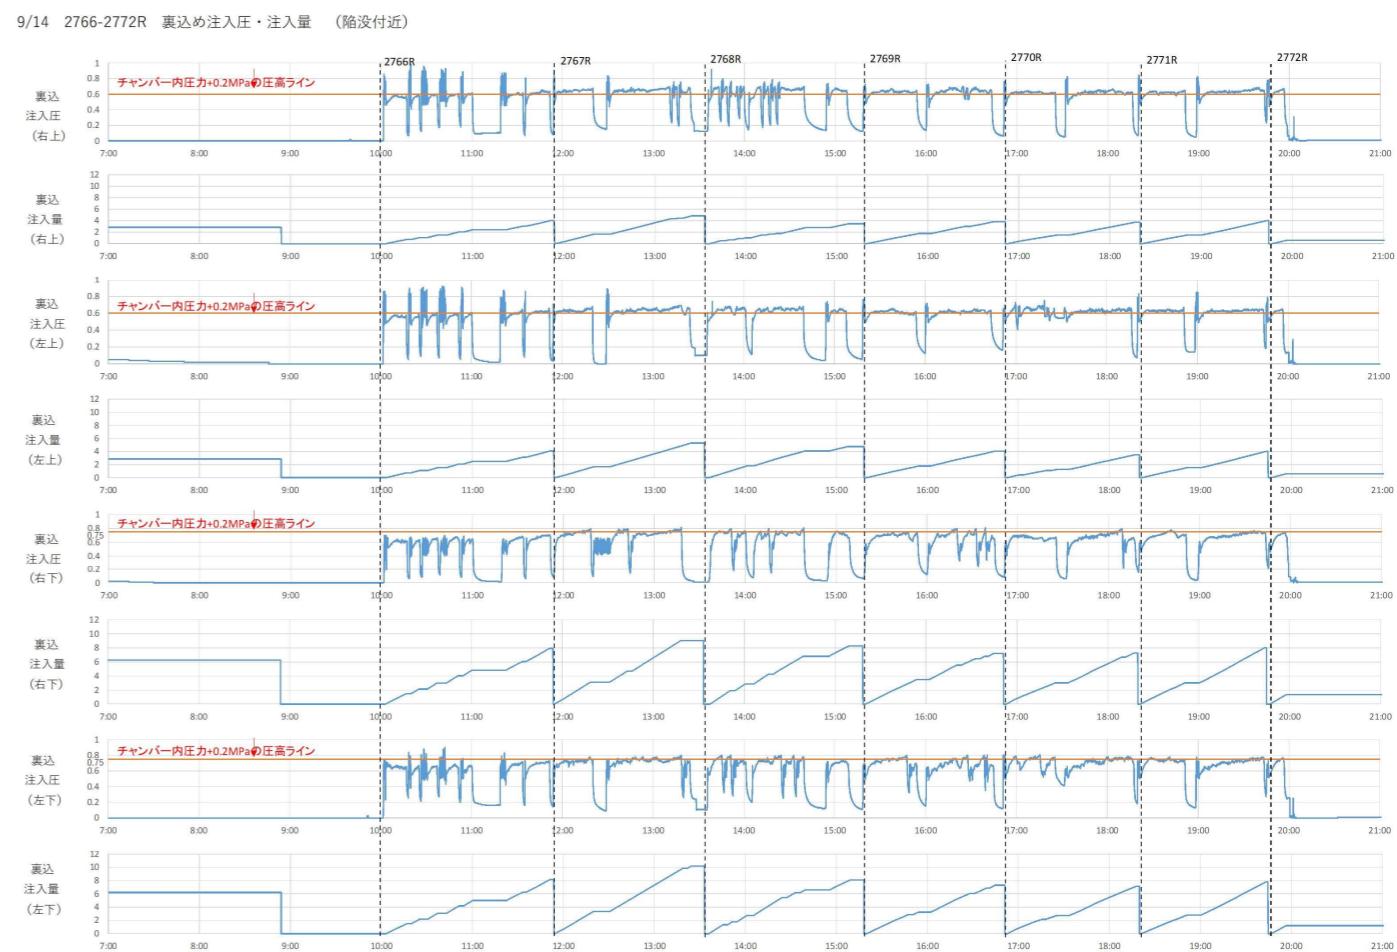
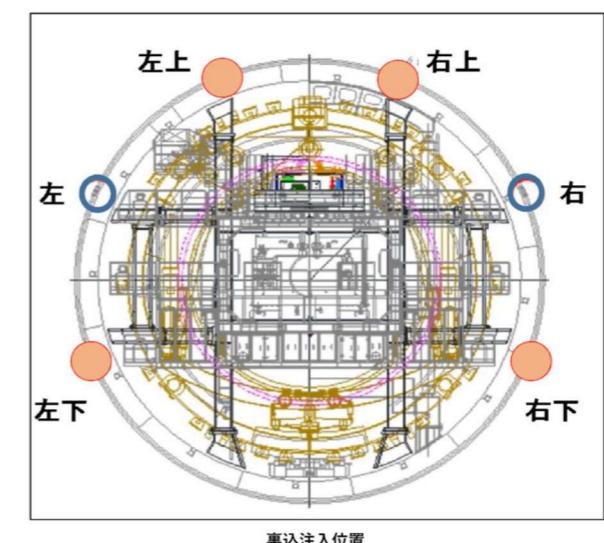
①シールド機胴体外周部にある地山探査装置では、装置が突出できない事象が発生していた。これは、探査装置がカッタ一面から 4.5m後方に位置するため、地盤の緩みや空隙があっても上部地盤がシールド機スキンプレートまで緩むことで検知できず胴締めが発生するような状況でシールド掘進していたことを示していると言える。

②リング毎の平均的裏込注入量のデータからは、裏込注入率は管理値以上であること、注入圧についても所定圧（チャンバー内圧力+0.2Ma）となっていることを確認し、当該事象発生区間において充填不足となるデータは確認されなかった。

③ボイド天端が緩むことで胴締めが発生していた可能性があるものの、裏込め注入に係る施工データに異常値は確認されず、余掘幅はわずか8cm程度であることから、陥没・空洞の要因である可能性は低い。

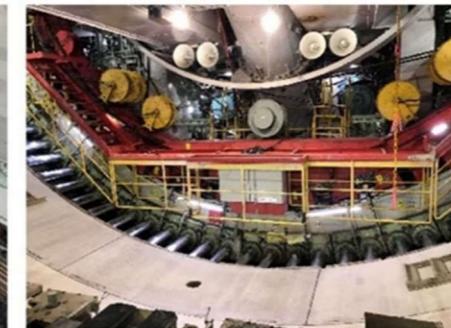
写真2 坑内状況写真(マシン下部)

掘進を行った区間のトンネル坑内にセグメントのひび割れ・漏水などは発生していないことを確認した。

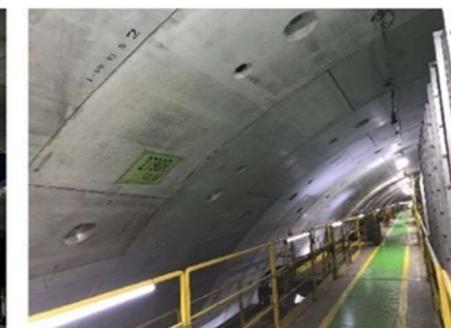
写真5 坑内状況写真(空洞発見箇所付近セグメント状態)

シールド機スクリューコンベヤからの土砂噴発、テールからの土砂噴出、施工時から現時点におけるセグメントの損傷や変状はなく、陥没・空洞の要因ではない。

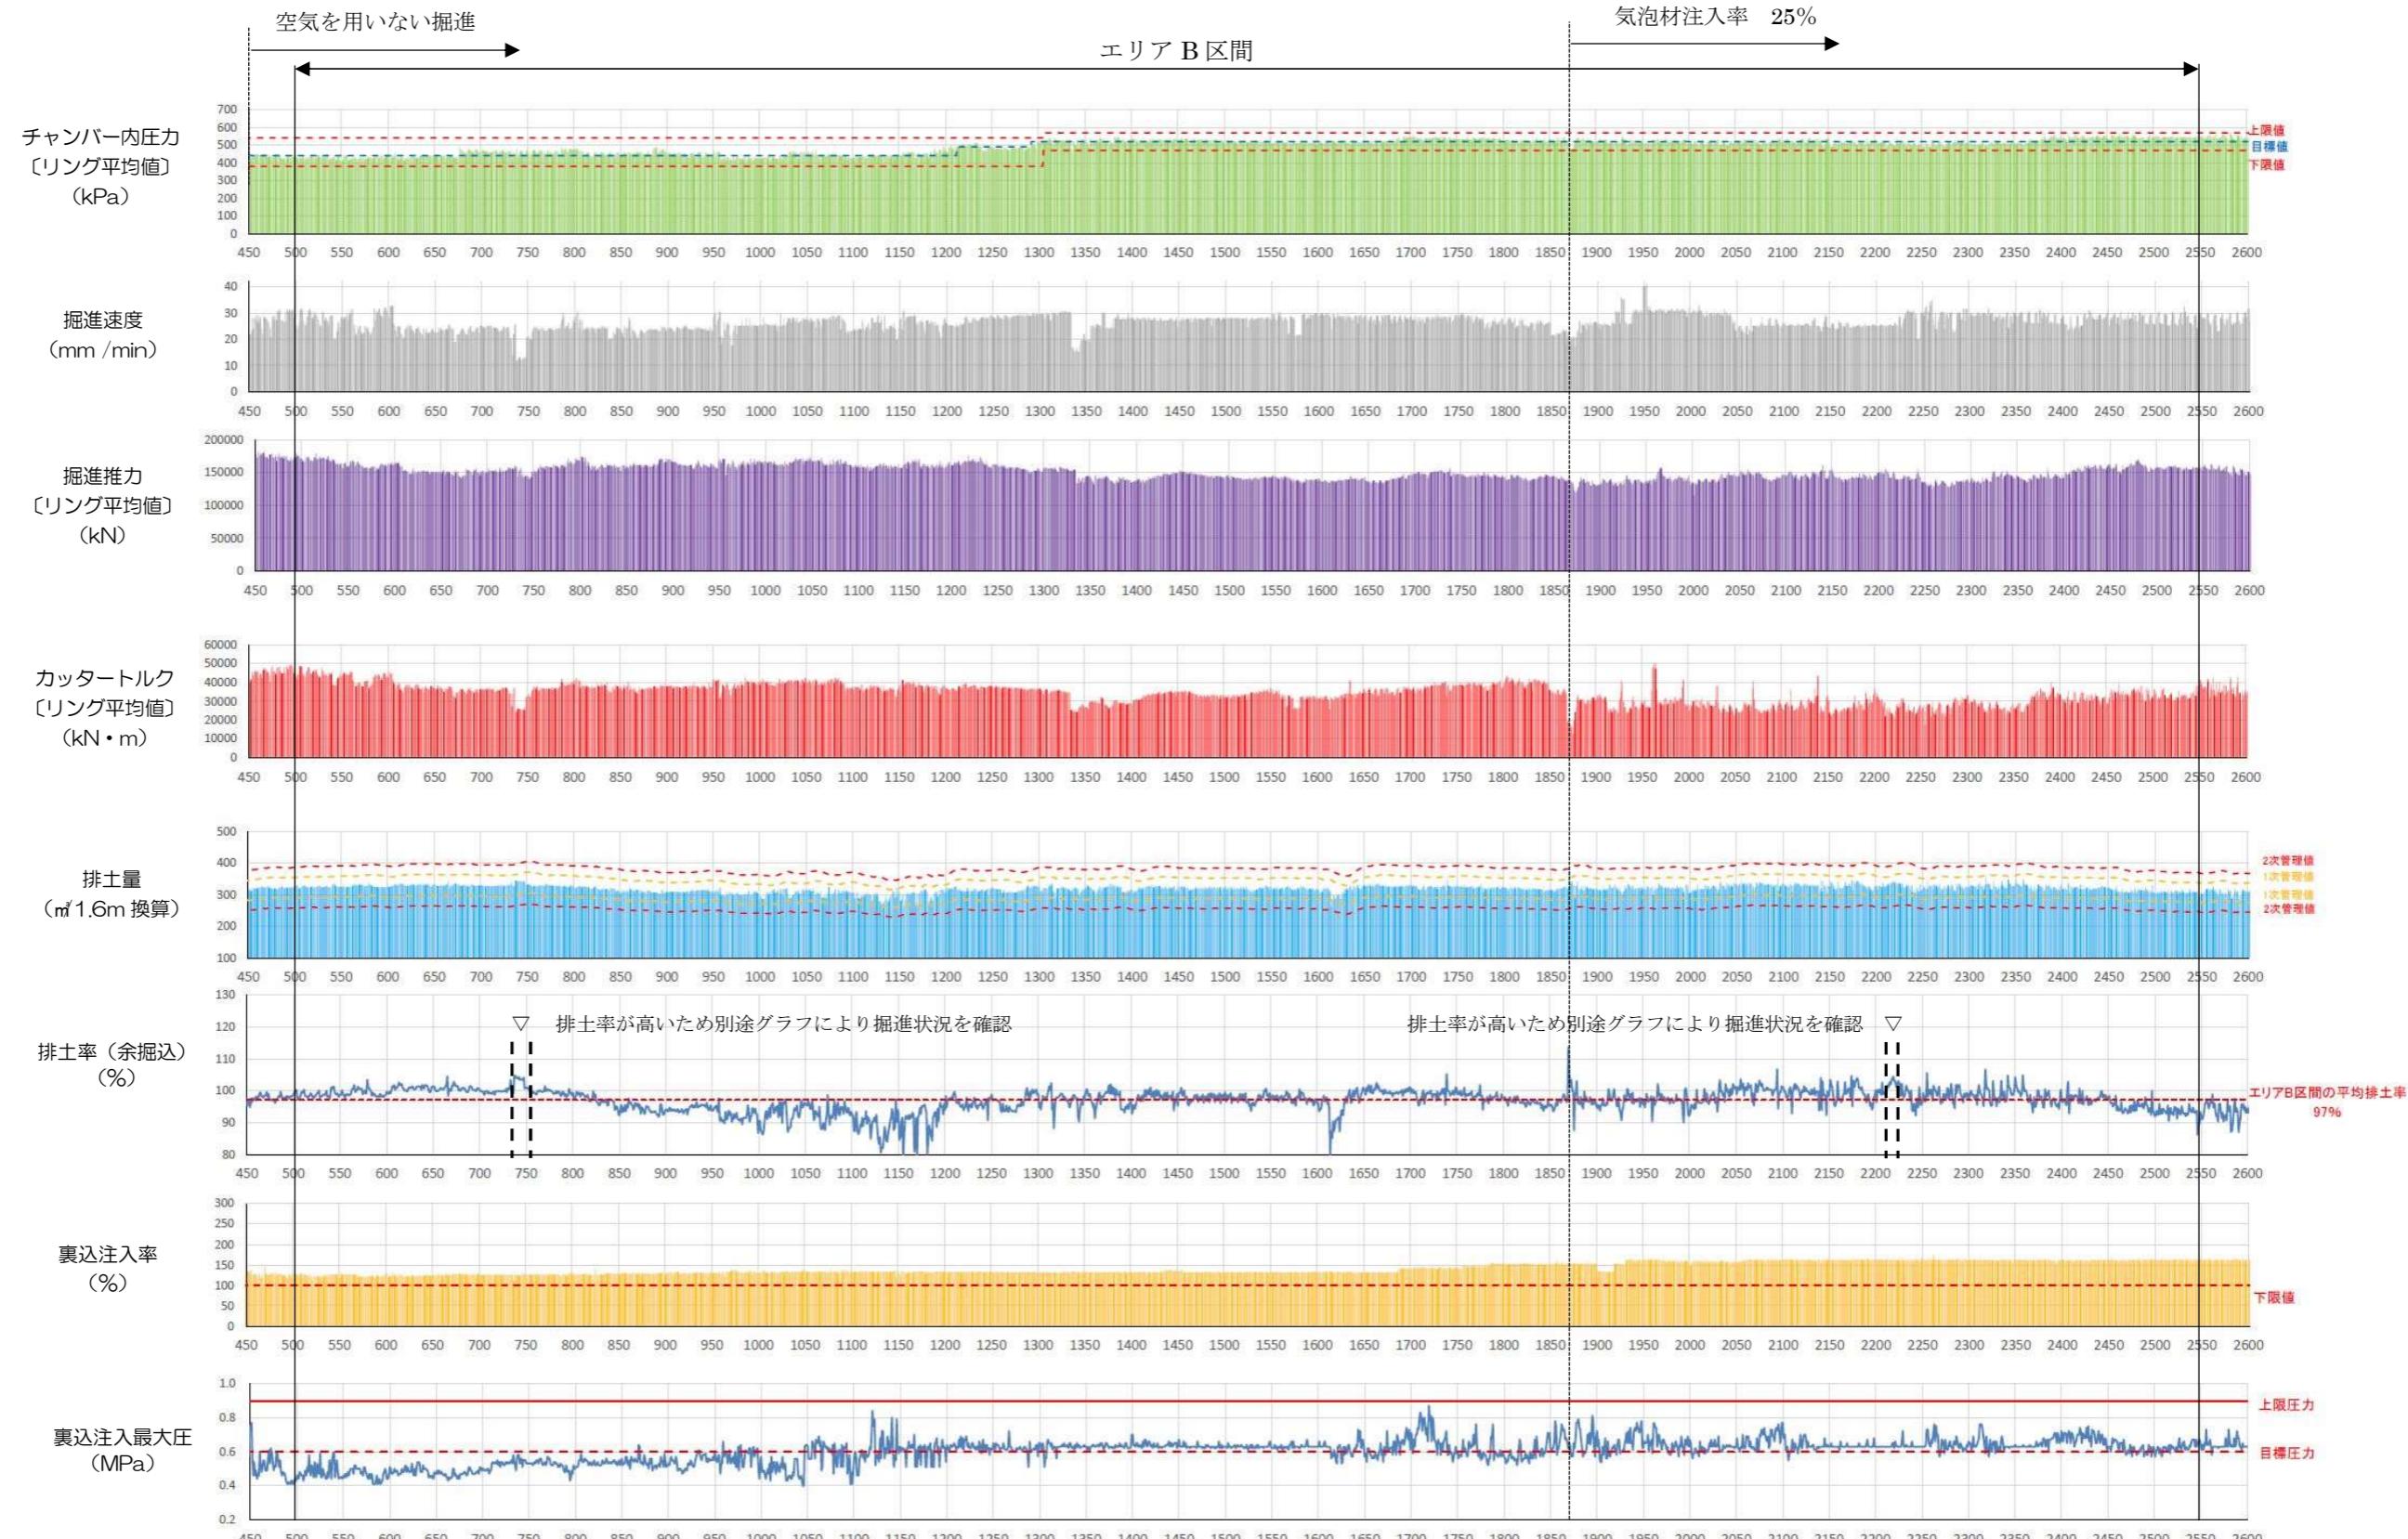
エリアBでは、北多摩層と東久留米層の掘進を行っている。北多摩層では平成30年8月（265リング）から地上への漏気発生を抑制するために空気を使用しない掘進方法を行っている。東久留米層において気泡材を使用した区間では注入率は25%であり標準的な使用量であることを確認した。

エリアBの施工データをエリアAの施工データと比較すると、掘進推力は概ね150,000kN以下、カッタートルクは概ね40,000kN·m以下と掘進時の負荷が小さい。また、排土量においてもバラつきが小さく、安定した土量となっている。その中でも排土量がやや多く計測されている745R付近と2215R付近において詳細データの確認を行った。

1100R～1200R付近、及び1610R付近の排土率が低く計測されているが、土層内的一部に介在砂層等の存在により地山単位体積重量が小さい箇所であったと考えられる。排土量は減少側で管理値以内であり掘進時のマシン負荷の増大にもなっていない。なお、エリアBにおいて、カッター回転が不能となる事象は発生していない。

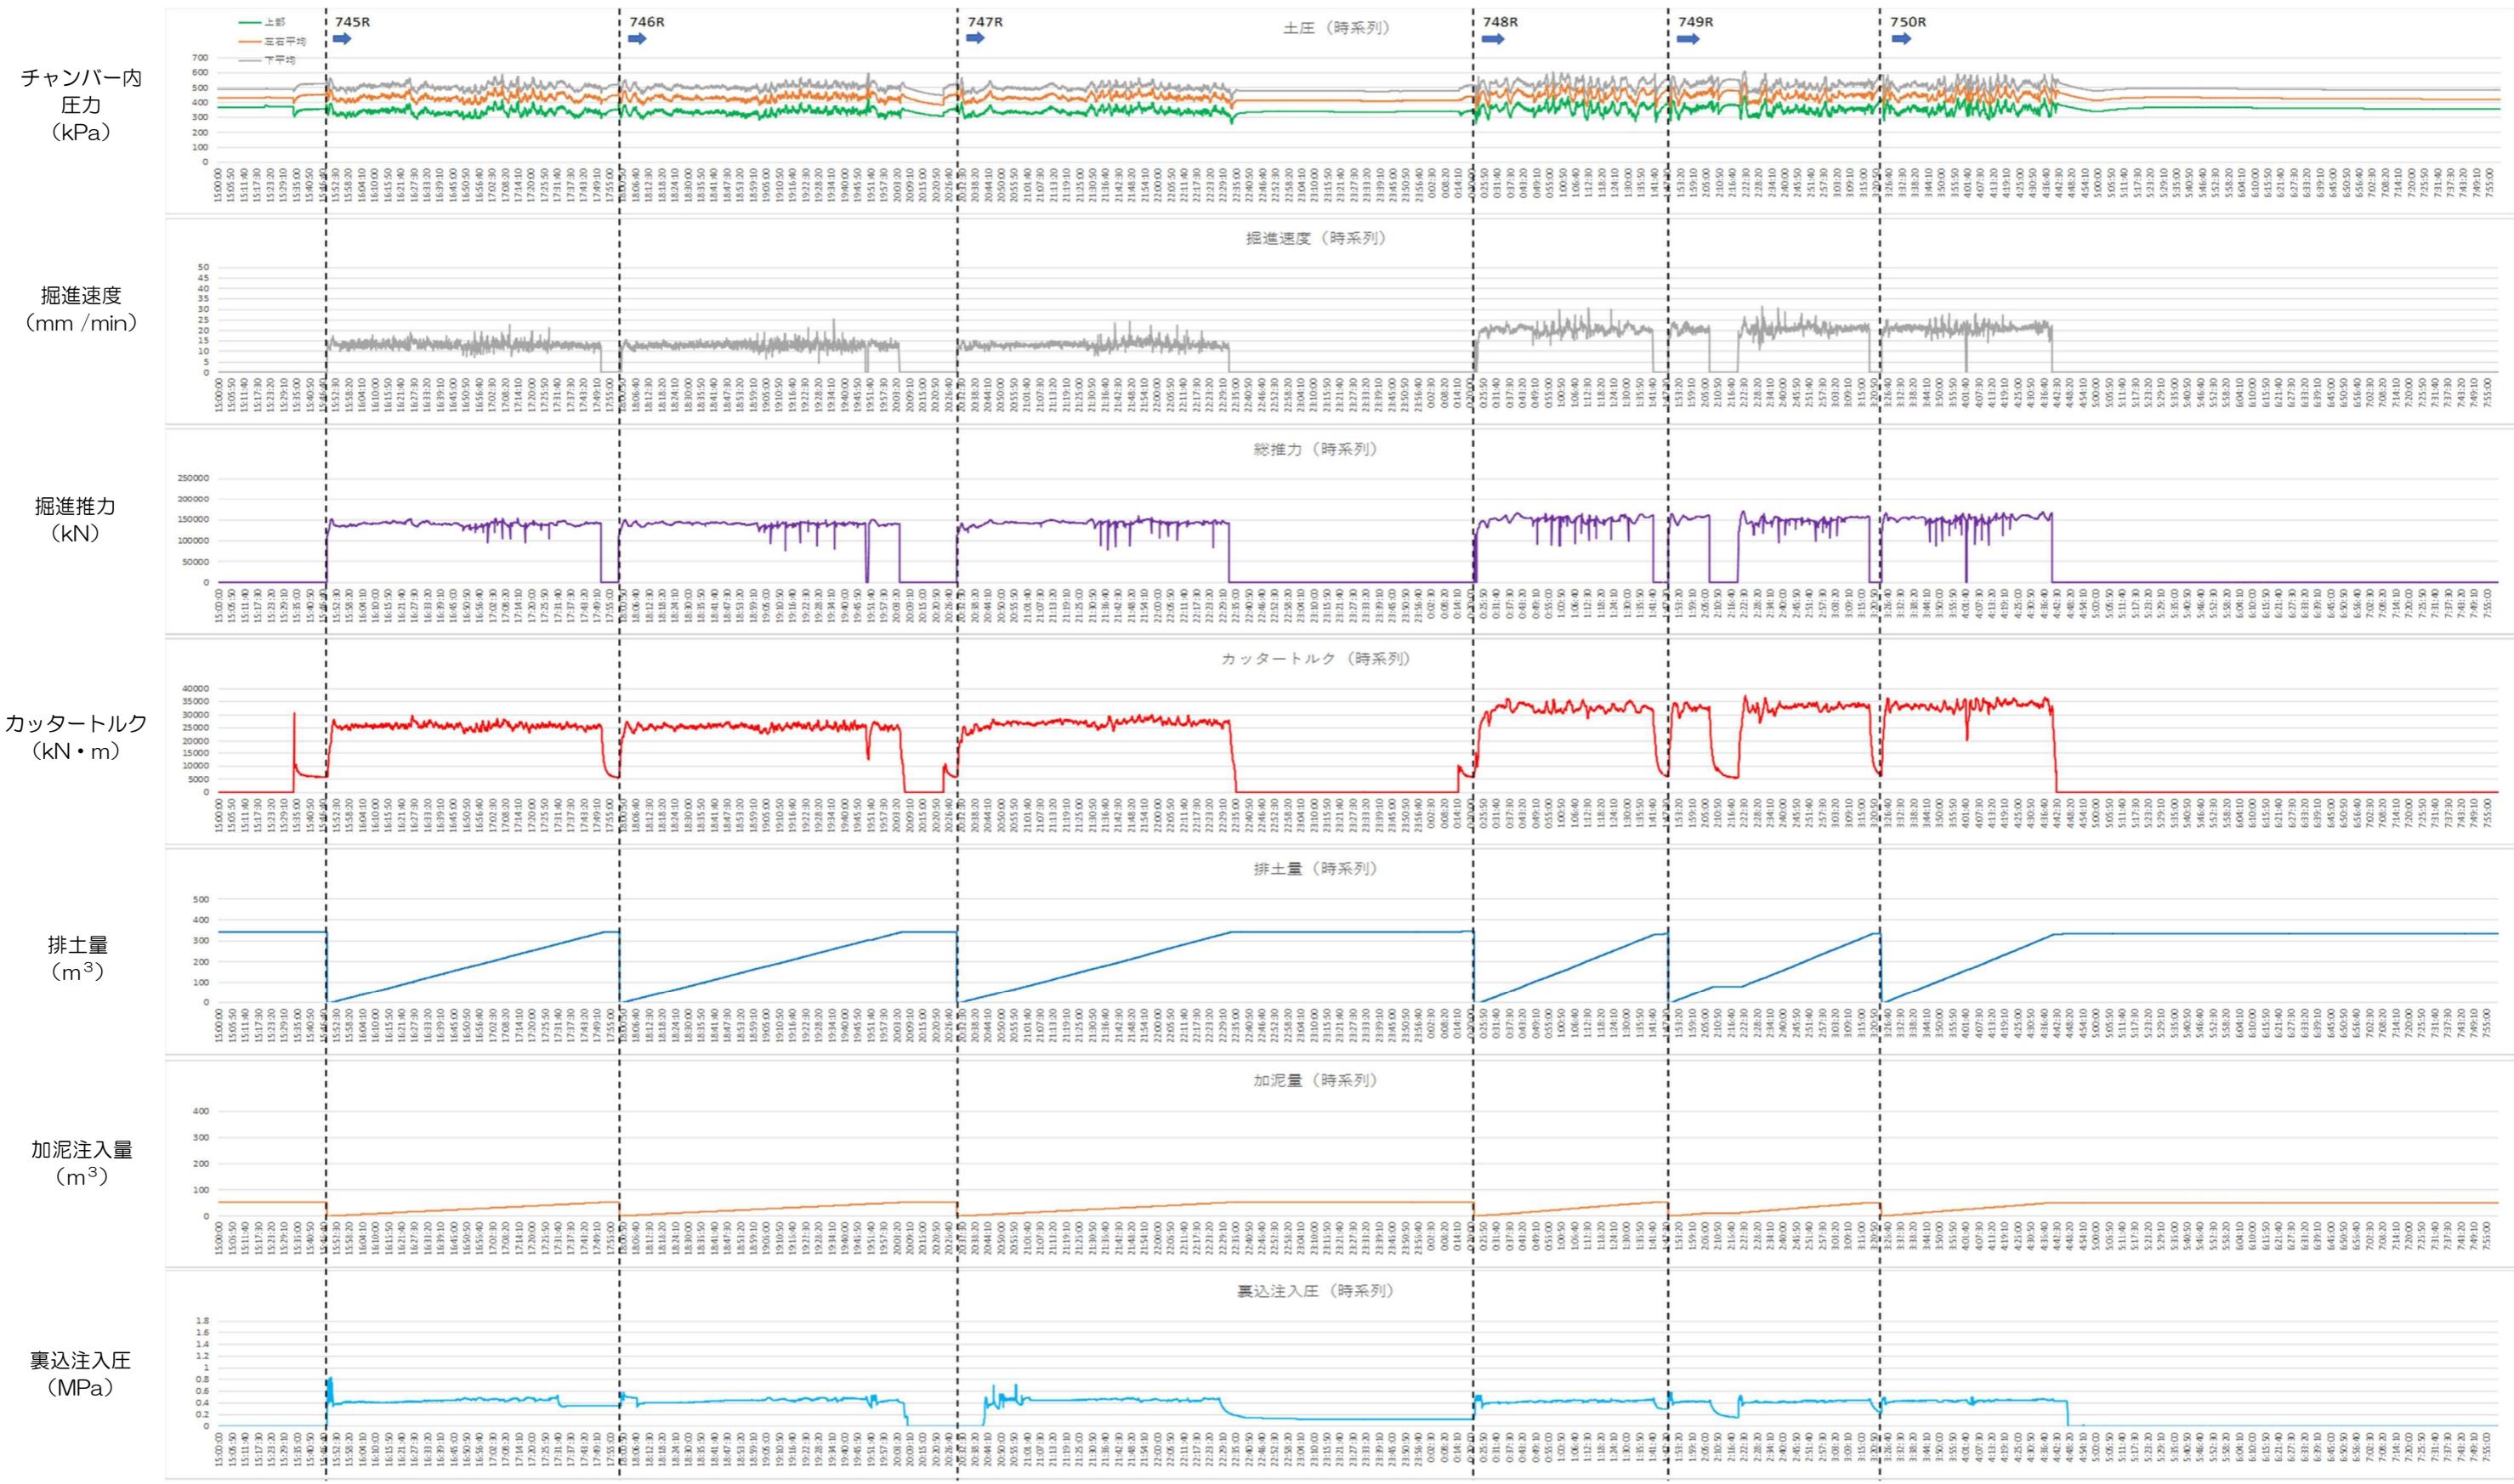
2019年3月2日掘進データ【745～750R】

エリアBにおいて、排土率が比較的高い2019年3月2日の掘進データ【745～750R】、2020年6月1日の掘進データ【2215～2222R】を以下に示す。両日とも施工データに大きな変動はなく、カッター回転不能事象が発生していないため、問題なく掘進ができると判断できる。
