東京外環トンネル施工等検討委員会
有識者委員会

報 告 書

令和3年3月

1.1 本線トンネル（南行）東名北工事の概要

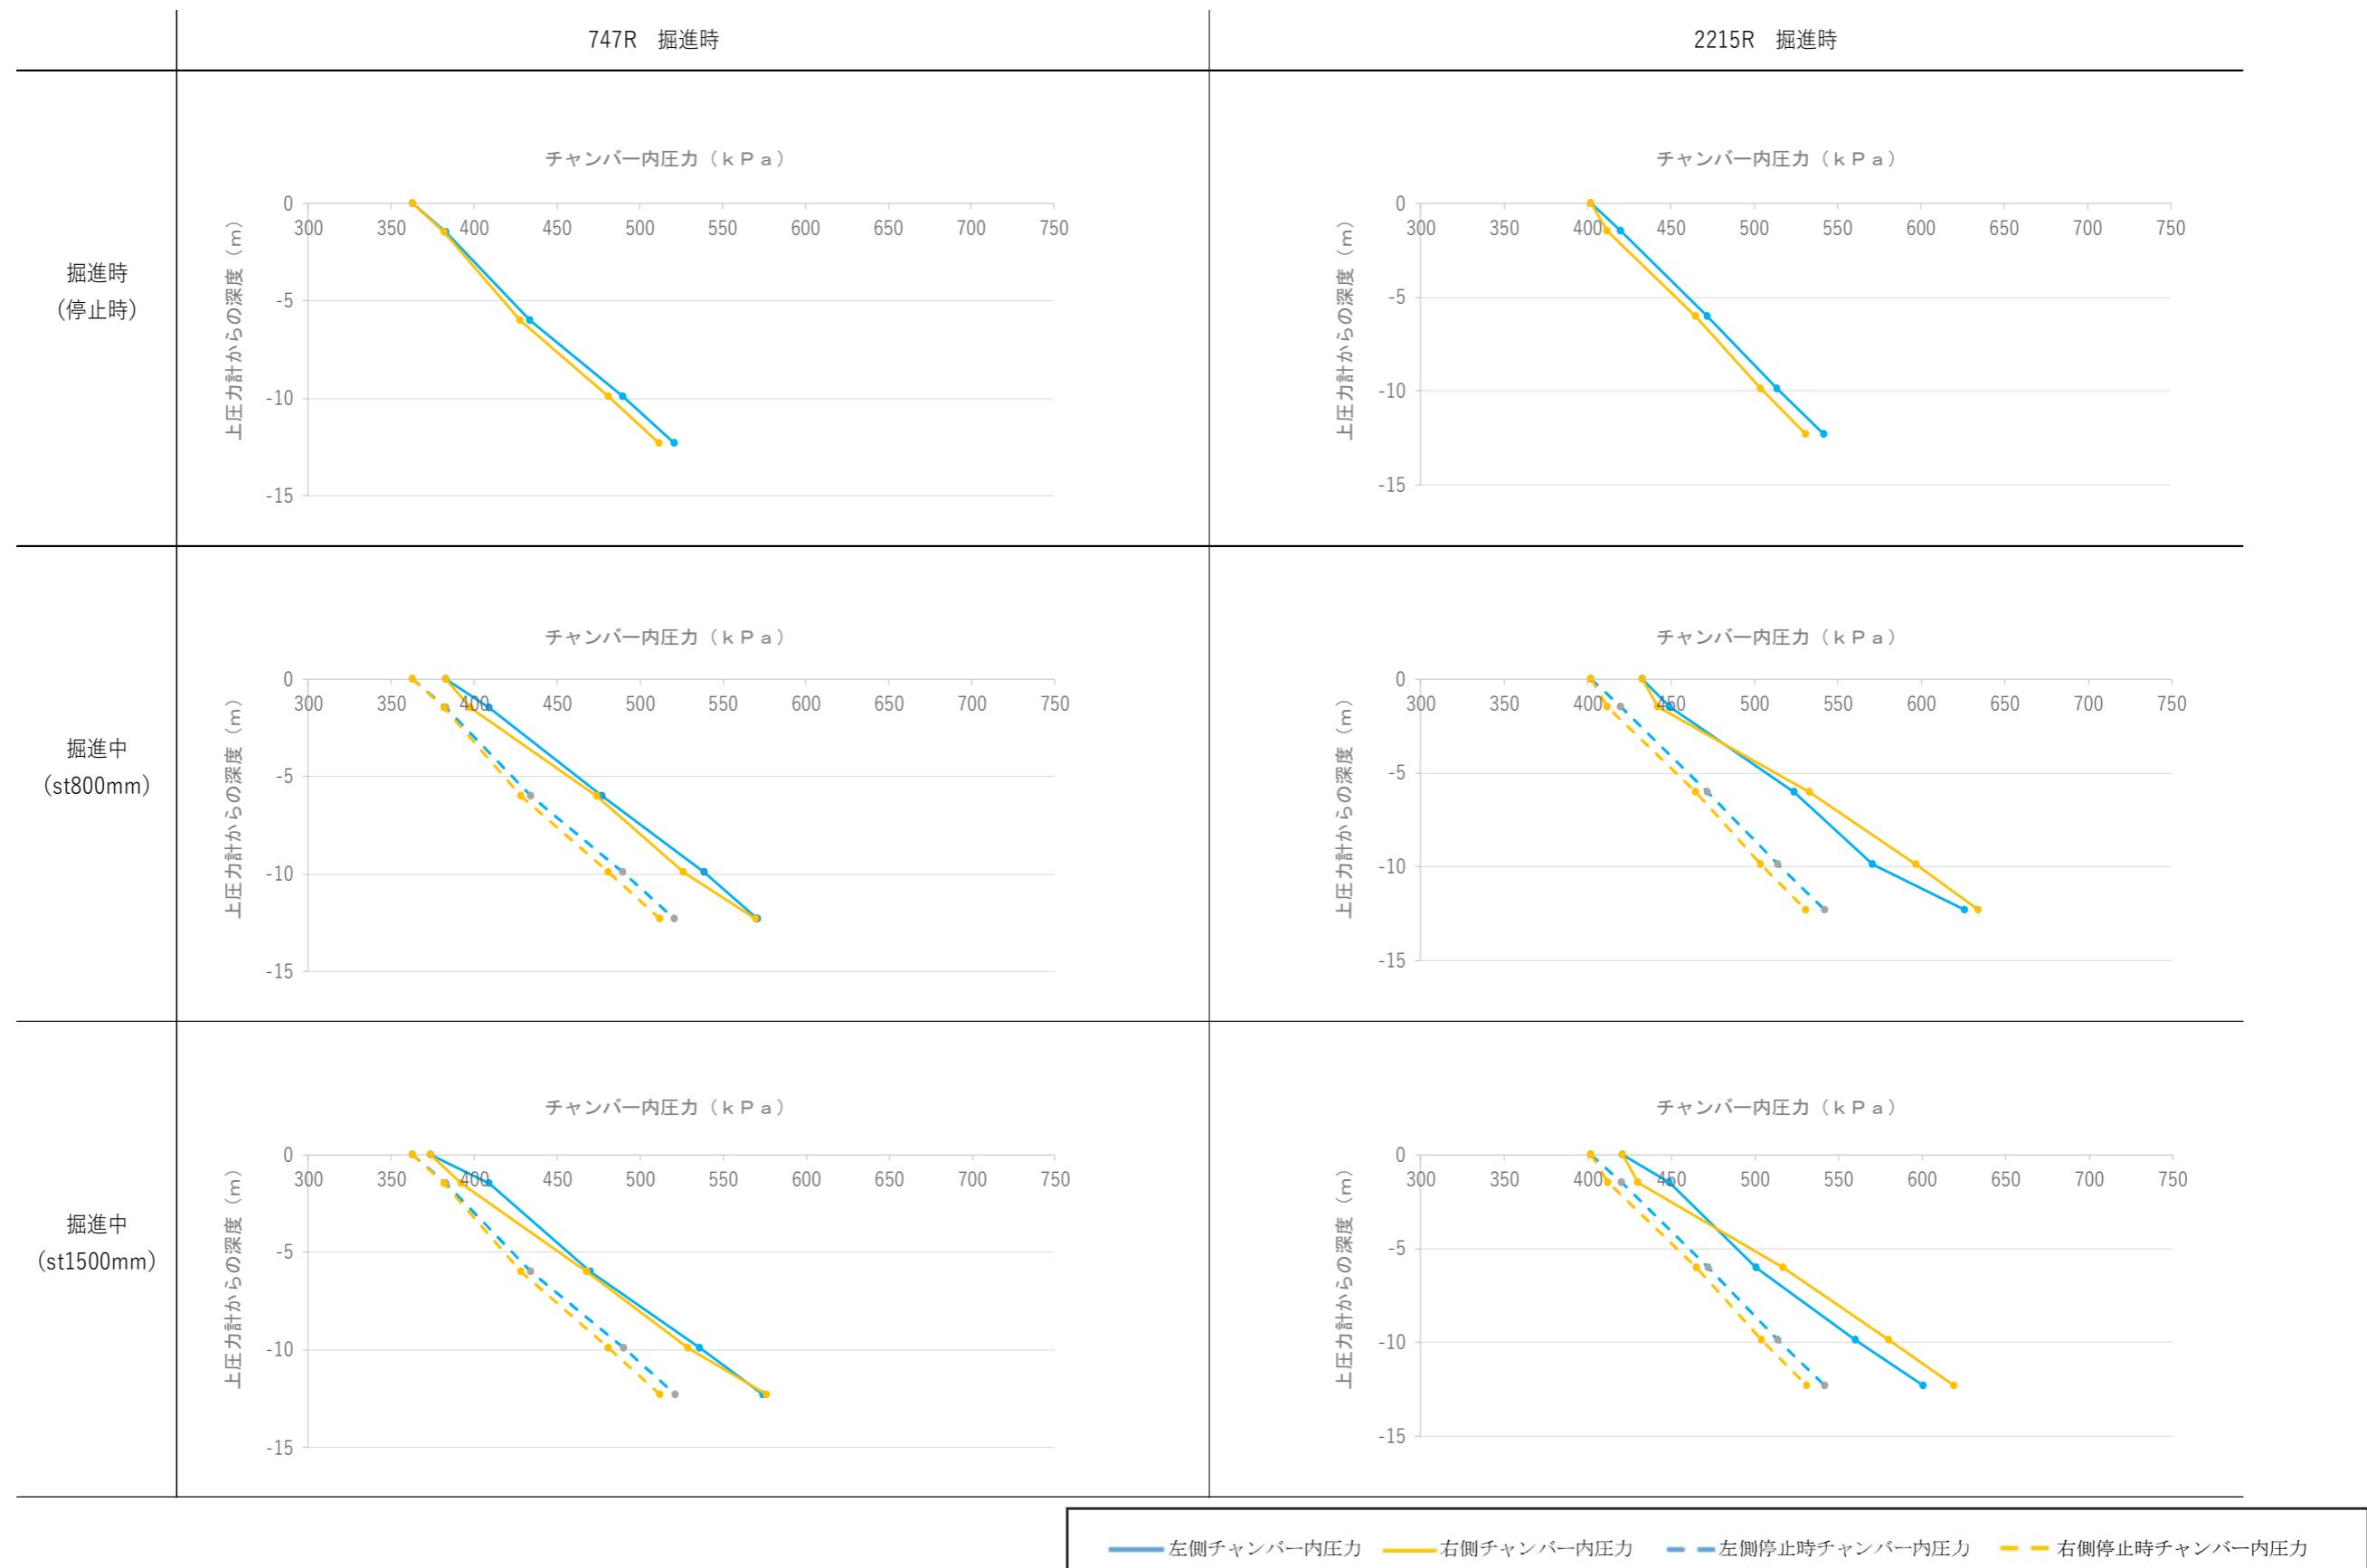
チャンバー内圧力分布について（エリアB）

747R（2019年3月2日施工）と2215R（2020年6月1日施工）の掘進停止時と掘進中のチャンバー内圧力分布を示す。両日とも掘進停止時、掘進中も一様なチャンバー内圧力勾配を示し、塑性流動性は確保できていると判断できる。

エリアBにおいて、施工データに特異な点もなく、カッター回転が不能となる事象は発生していないことから掘削土量は適正に評価できていると考えられる。

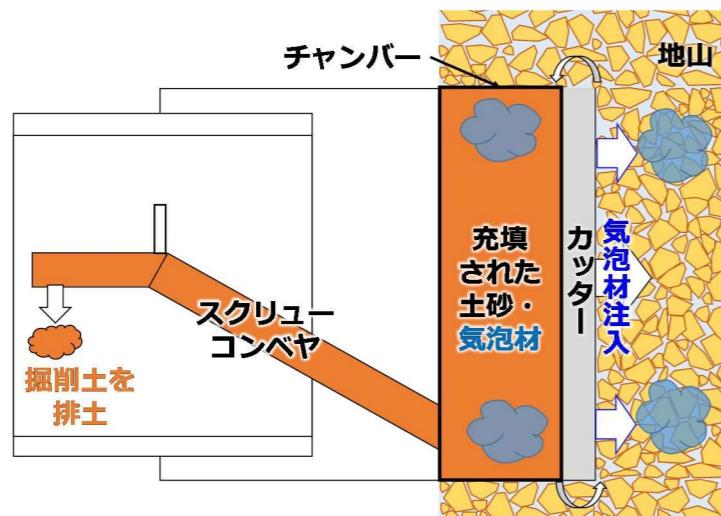
(1) 昼間（掘進中）

- チャンバー内土圧と地山からの圧力の均衡が取れている状態
- 細粒分・細砂分の減少、礫の介在してくる中で、気泡材の種別変更及び添加量の調整、掘進速度の調整を行ながら掘進を実施

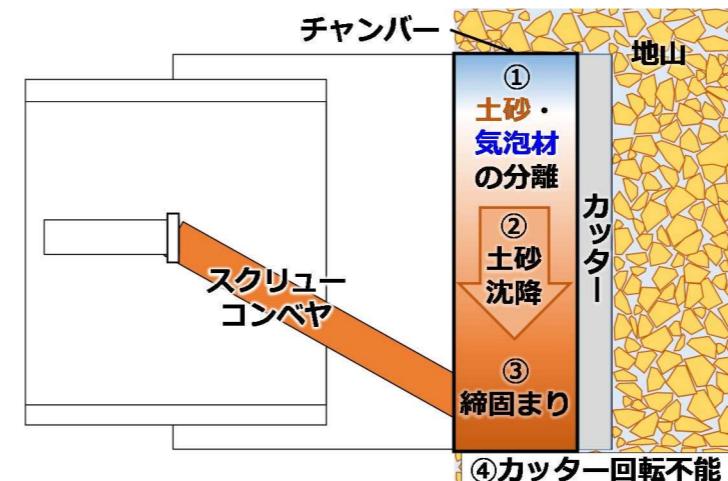
(3) 翌朝（掘進休止後）

- チャンバー内の①土砂・気泡材が分離、②土砂沈降及び③締固まりが発生
⇒ ④カッター回転不能（閉塞）が発生

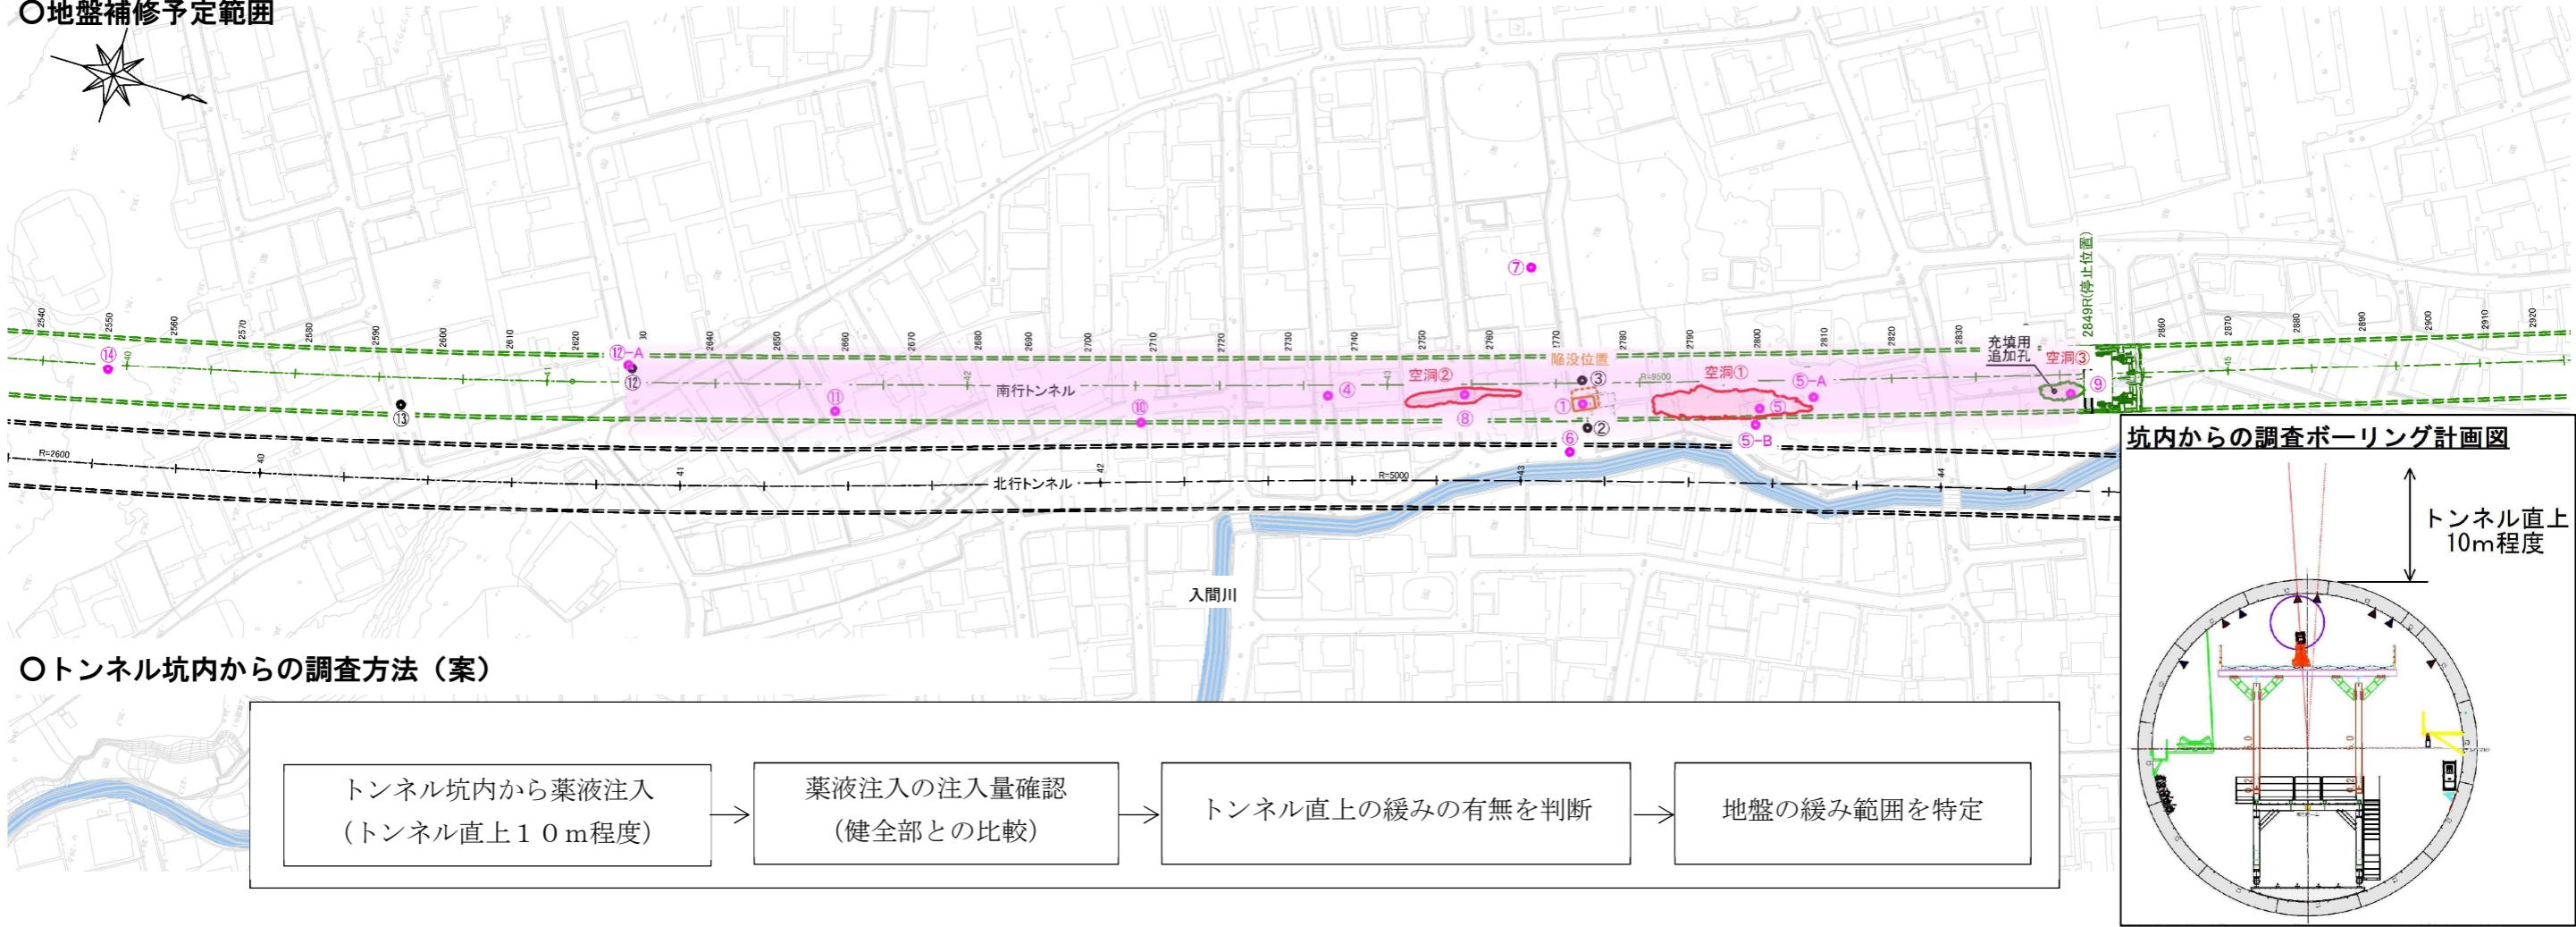
○地盤補修予定範囲

トンネル縦断方向では、2639R～2840Rにおいて閉塞が生じるとともに解除のために特別な作業を実施しており、Bor. ④、⑧-A、①、⑤、⑤-A、⑨の間においてN値の低下及び不規則な計測波速度の低下が確認されている。一方で、Bor. ⑫より南側では、(ア)～(ウ)のいずれも確認されていない。従って、Bor. ⑫より北側からシールドマシンまでの間が地盤の緩みが生じている範囲と推定される。

また、トンネル横断方向では、ボーリング調査や物理探査の結果及び推定メカニズムを踏まえ、南行トンネル直上が地盤の緩みが生じている範囲と推定される。

地盤の緩みが生じている可能性のある範囲については、地盤補修予定範囲として、事業者において引き続き調査を実施し、補修等の措置が必要となる地盤を特定するとともに、これら地盤の緩みが生じていると推定される範囲の補修工法については、今後具体的に検討していく必要があるが、補修期間は概ね2年程度と想定している。

地上からの地盤の補修は、薬液注入工法、機械攪拌工法、高圧噴射攪拌工法などがあり、今後具体的に検討していく。

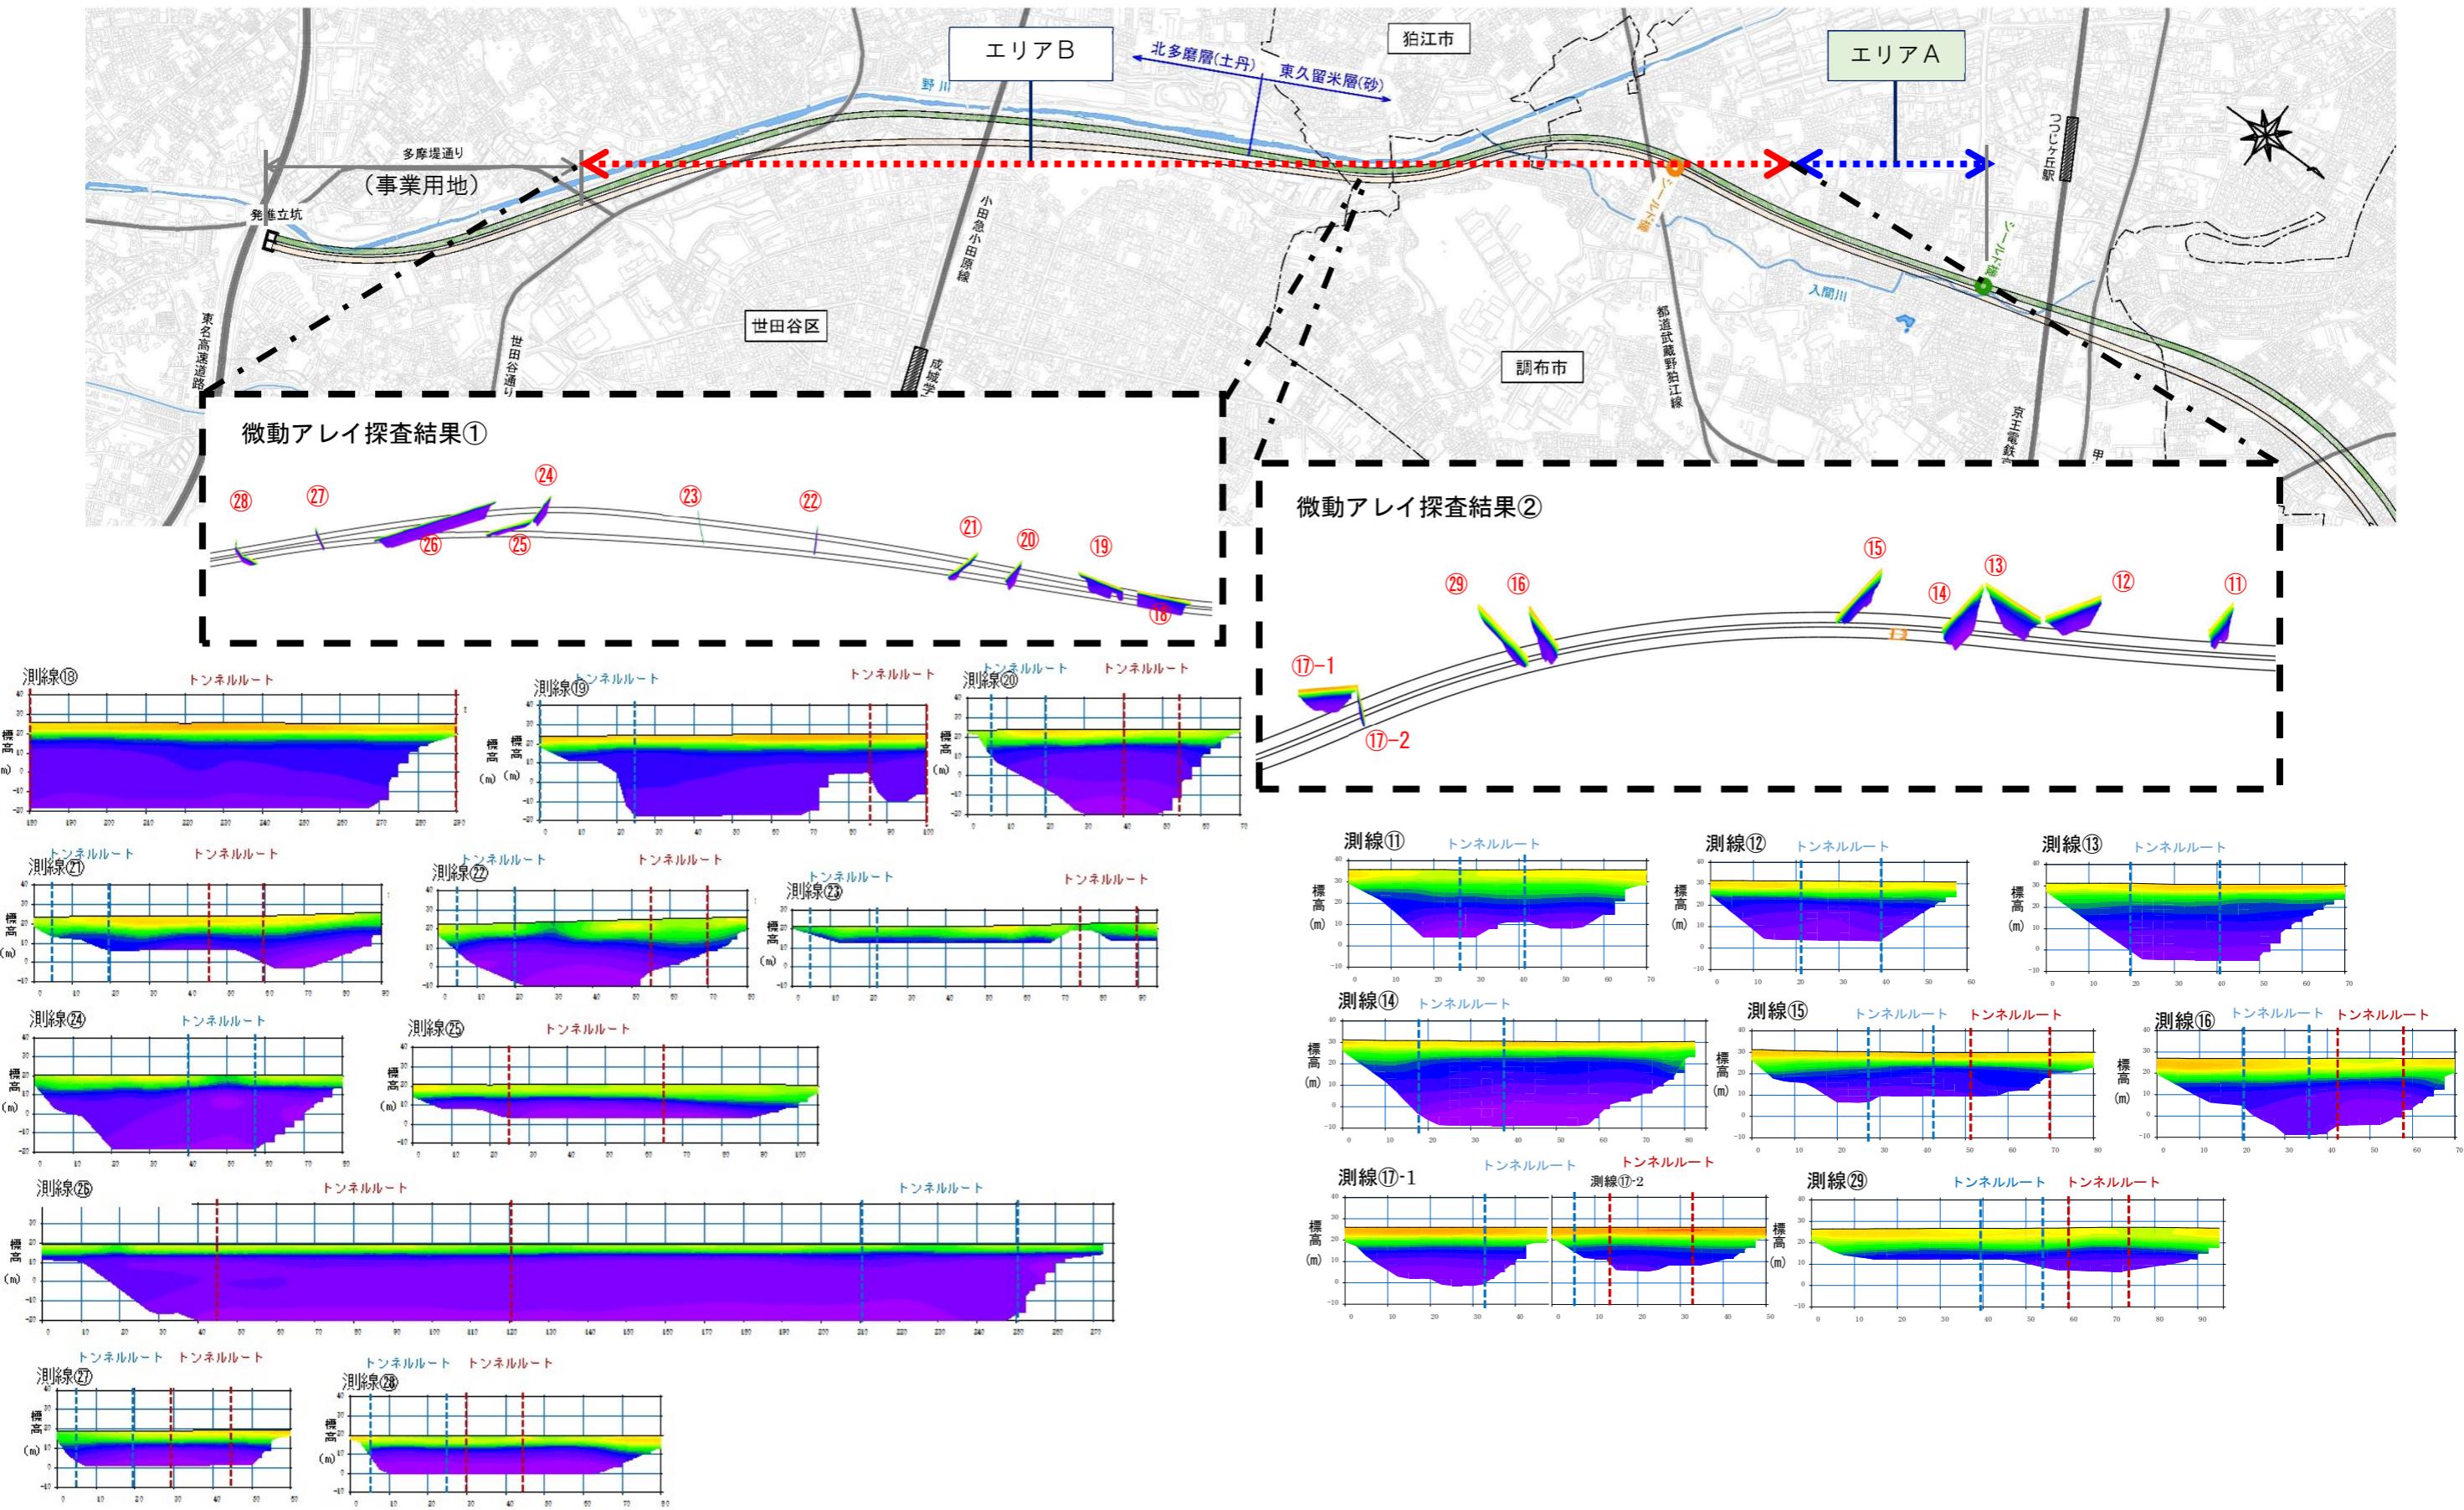
平面圖

- ・物理探査結果から掘削断面上部での地盤の緩みや空洞は確認されておらず、また、閉塞及びその解除のための特別な作業も実施されていないことから、エリアBでは、シールドトンネルの施工が要因となる空洞の形成や補修等の措置を必要とする地盤の緩みは生じていないと推定される。
 - ・なお、詳細な調査等を必要とする変動が確認された場合は、速やかな措置を講じることができるよう、事業者においてGNS等による常時監視を継続することとしている。

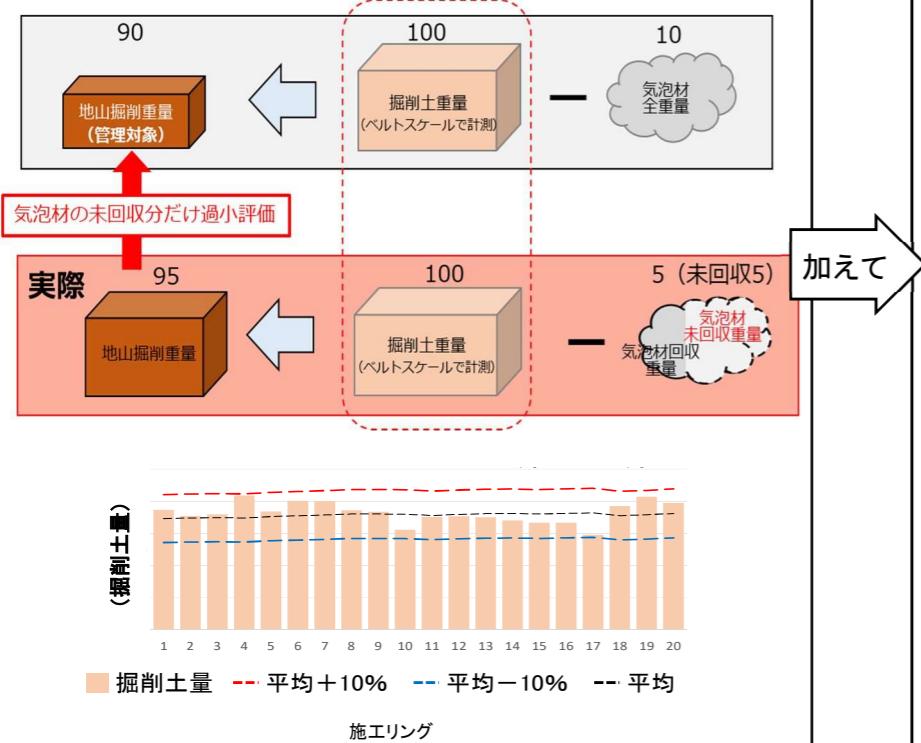
- 閉塞が生じたリングの手前20リングでは、掘削土量が+7.5%を超過しているリングがあることを確認
- これまでの管理値より厳しい±7.5%を1次管理値として設定。これにより、塑性流動性のモニタリングに加えて、閉塞及び閉塞を契機とする取り込み過剰の兆候をいち早く把握

排土管理として、これまでの実績を踏まえ、従来の1次管理値よりも厳しい±7.5%を新たな1次管理値とする。また、ベルトスケール重量による掘削土量管理に加えて、排土率（地山掘削土量と設計地山掘削土量の比率）による管理を追加する。

- 掘削土重量から気泡材の全重量を控除した地山掘削重量で排土管理
- 直近20リングの平均値に対し、±10%以内を1次管理値、±20%以内を2次管理値として設定

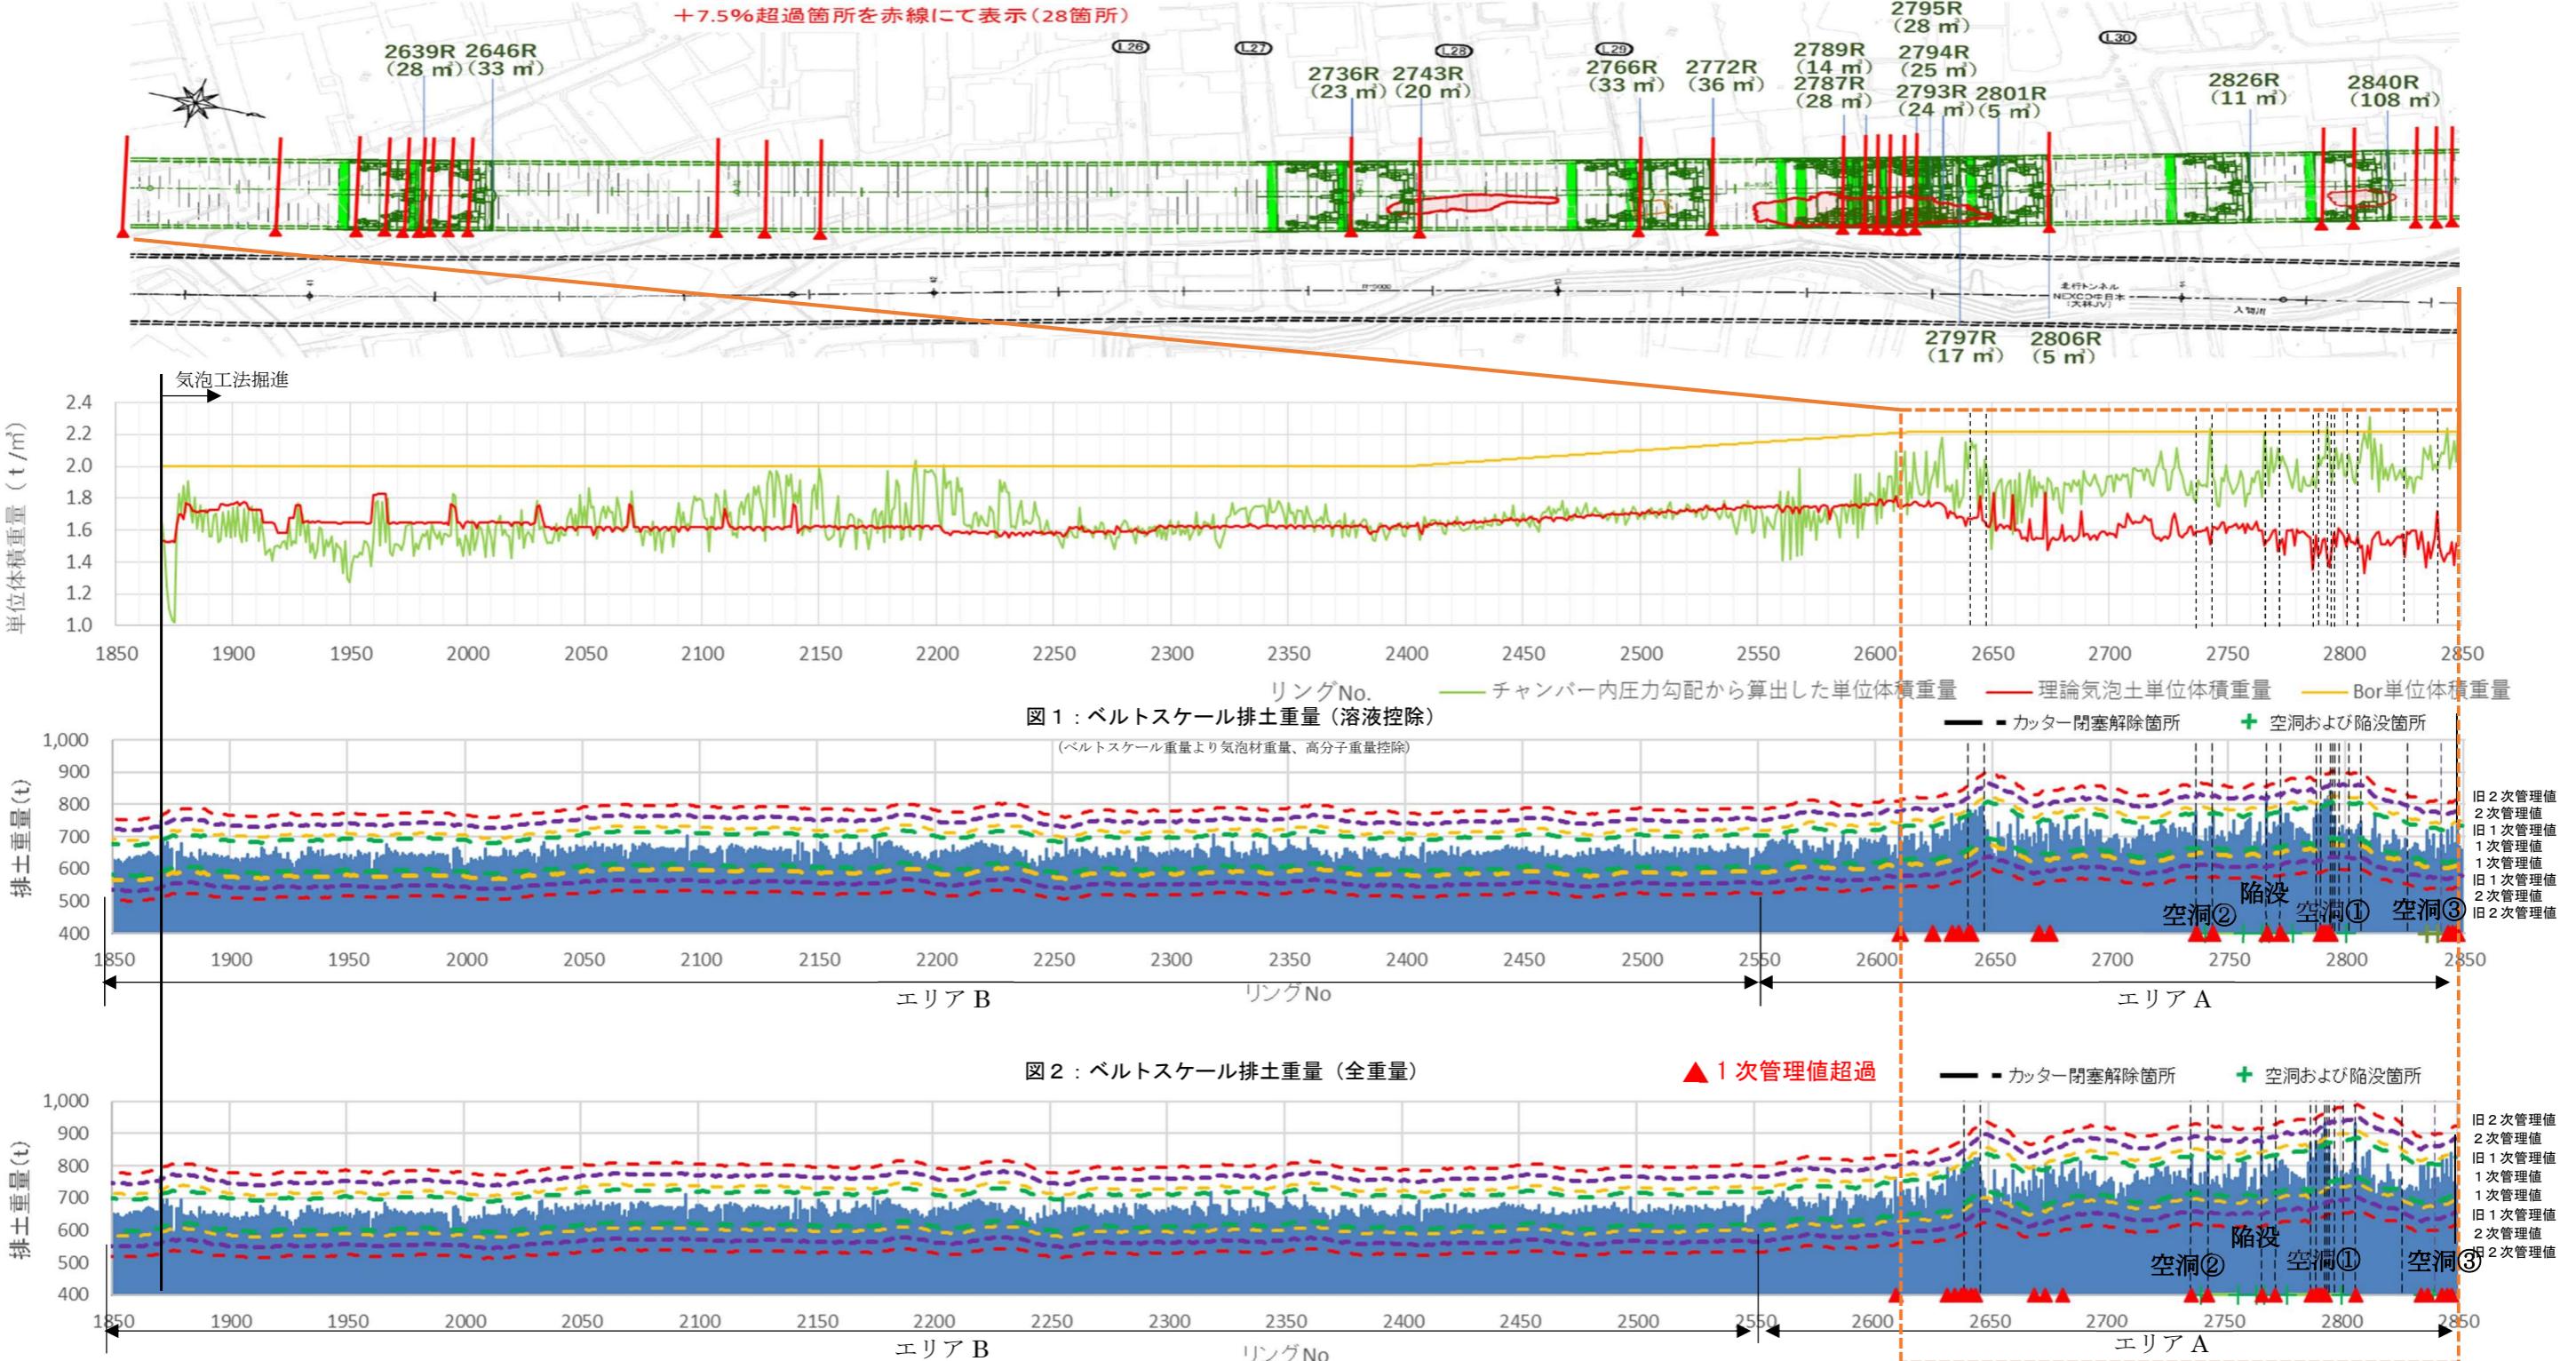
図1は、気泡材をすべて回収することを前提とした地山重量に相当する重量を示したグラフであるが、今回、気泡材が地山に過度に浸透したことにより未回収となったと推定されることから、気泡材重量を控除しない排土重量についても整理を行った（図2）。

これらより、細粒分・細砂分の減少が見られ始め、掘削土の良好な塑性流動性の確保が困難となってきた2600R以降、断続的に1次管理値とした7.5%を超過する排土量となっていることが確認できる。

また、閉塞が生じたリングの手前20リングでは、掘削土量が+7.5%を超過しているリングがあることを確認した。このことから、 $\pm 7.5\%$ を1次管理値として設定し、チャンバー内の圧力勾配の確認と合わせて添加材重量を控除しない排土重量も管理することにより、大断面シールドにおける閉塞および閉塞を契機とする取り込み過剰の兆候をいち早く把握することが可能となり、より安全な掘進管理につながるものと考えられる。

排土管理において、1次管理値（ $\pm 7.5\%$ ）、2次管理値（ $\pm 15\%$ ）を設定し、管理を行っていくことの妥当性を確認するため、今回事象における排土重量データを図に示す。
