## 第22回 東京外環トンネル施工等検討委員会

### 地表面陥没事象について

令和2年 10月19日

東日本高速道路株式会社関東支社東京外環工事事務所  
鹿島・前田・三井住友・鉄建・西武特定建設工事共同企業体

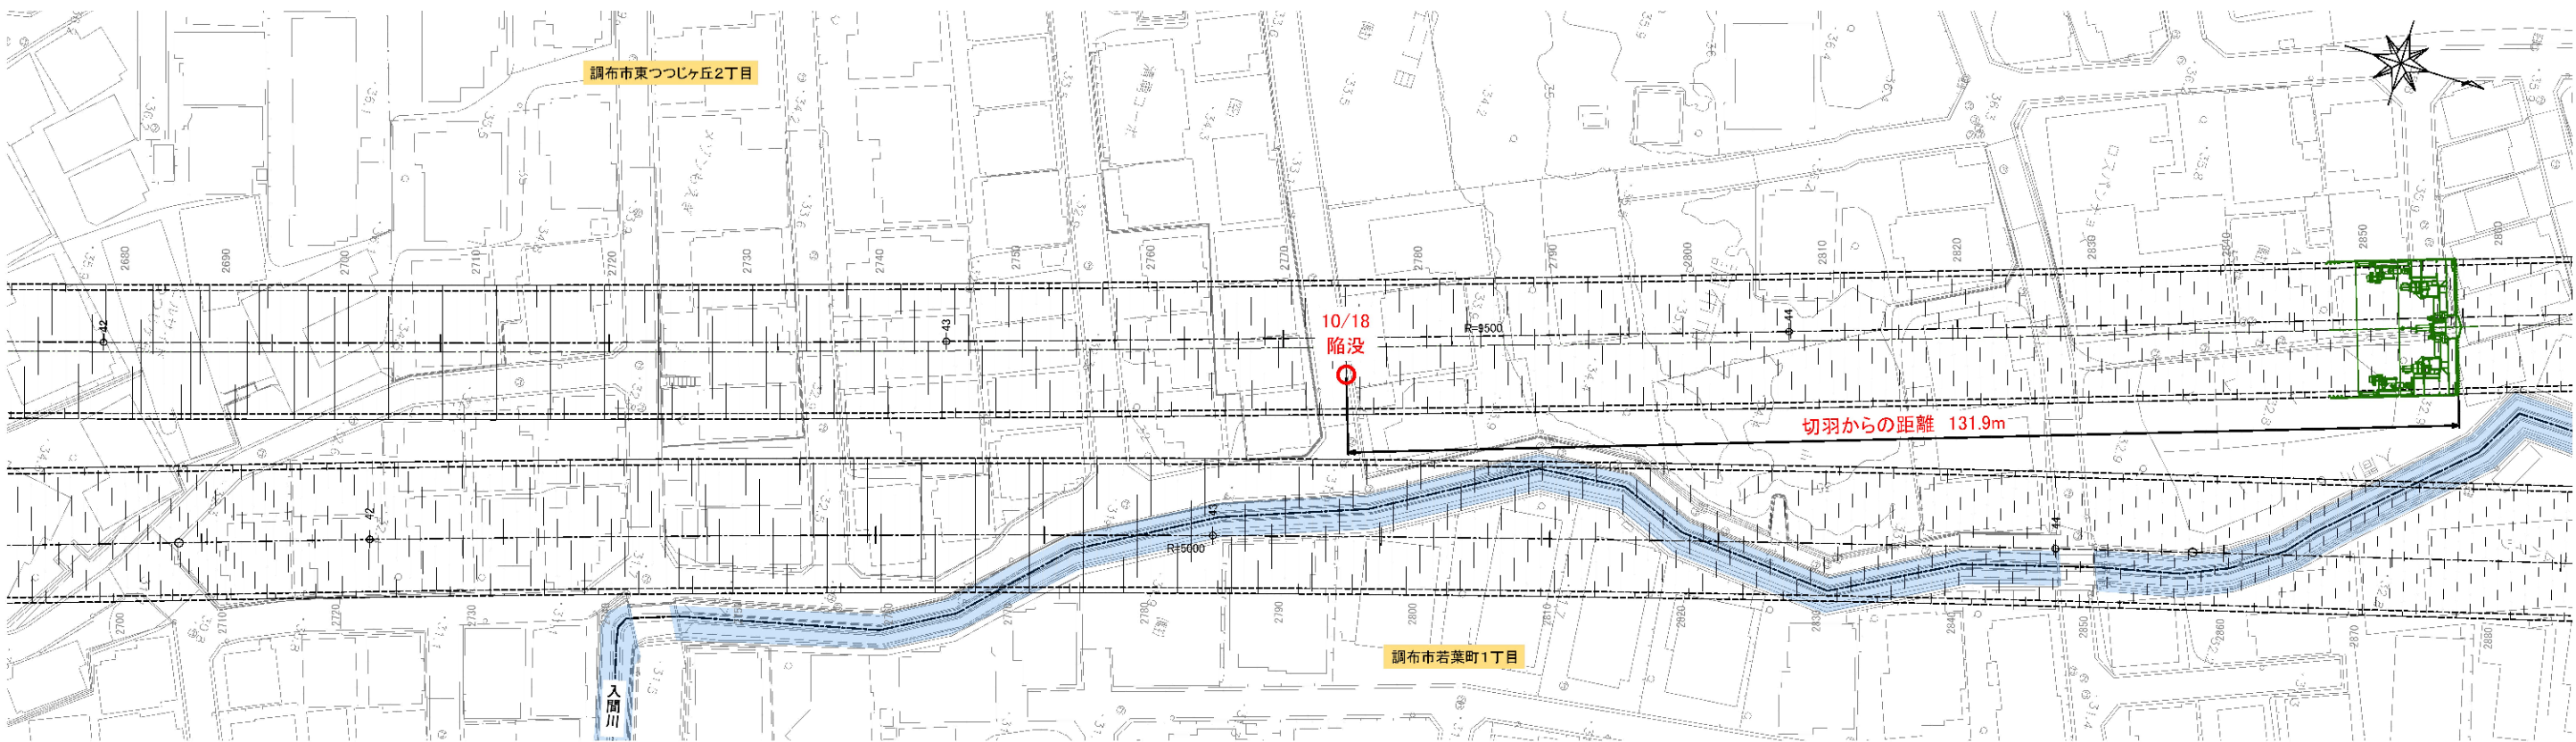
## ① 位置図

令和2年10月18日に調布市東つつじヶ丘2丁目において、道路の陥没事象が発生した。  
9時30分頃から沈下発生を確認し、12時30分頃陥没が発生した。

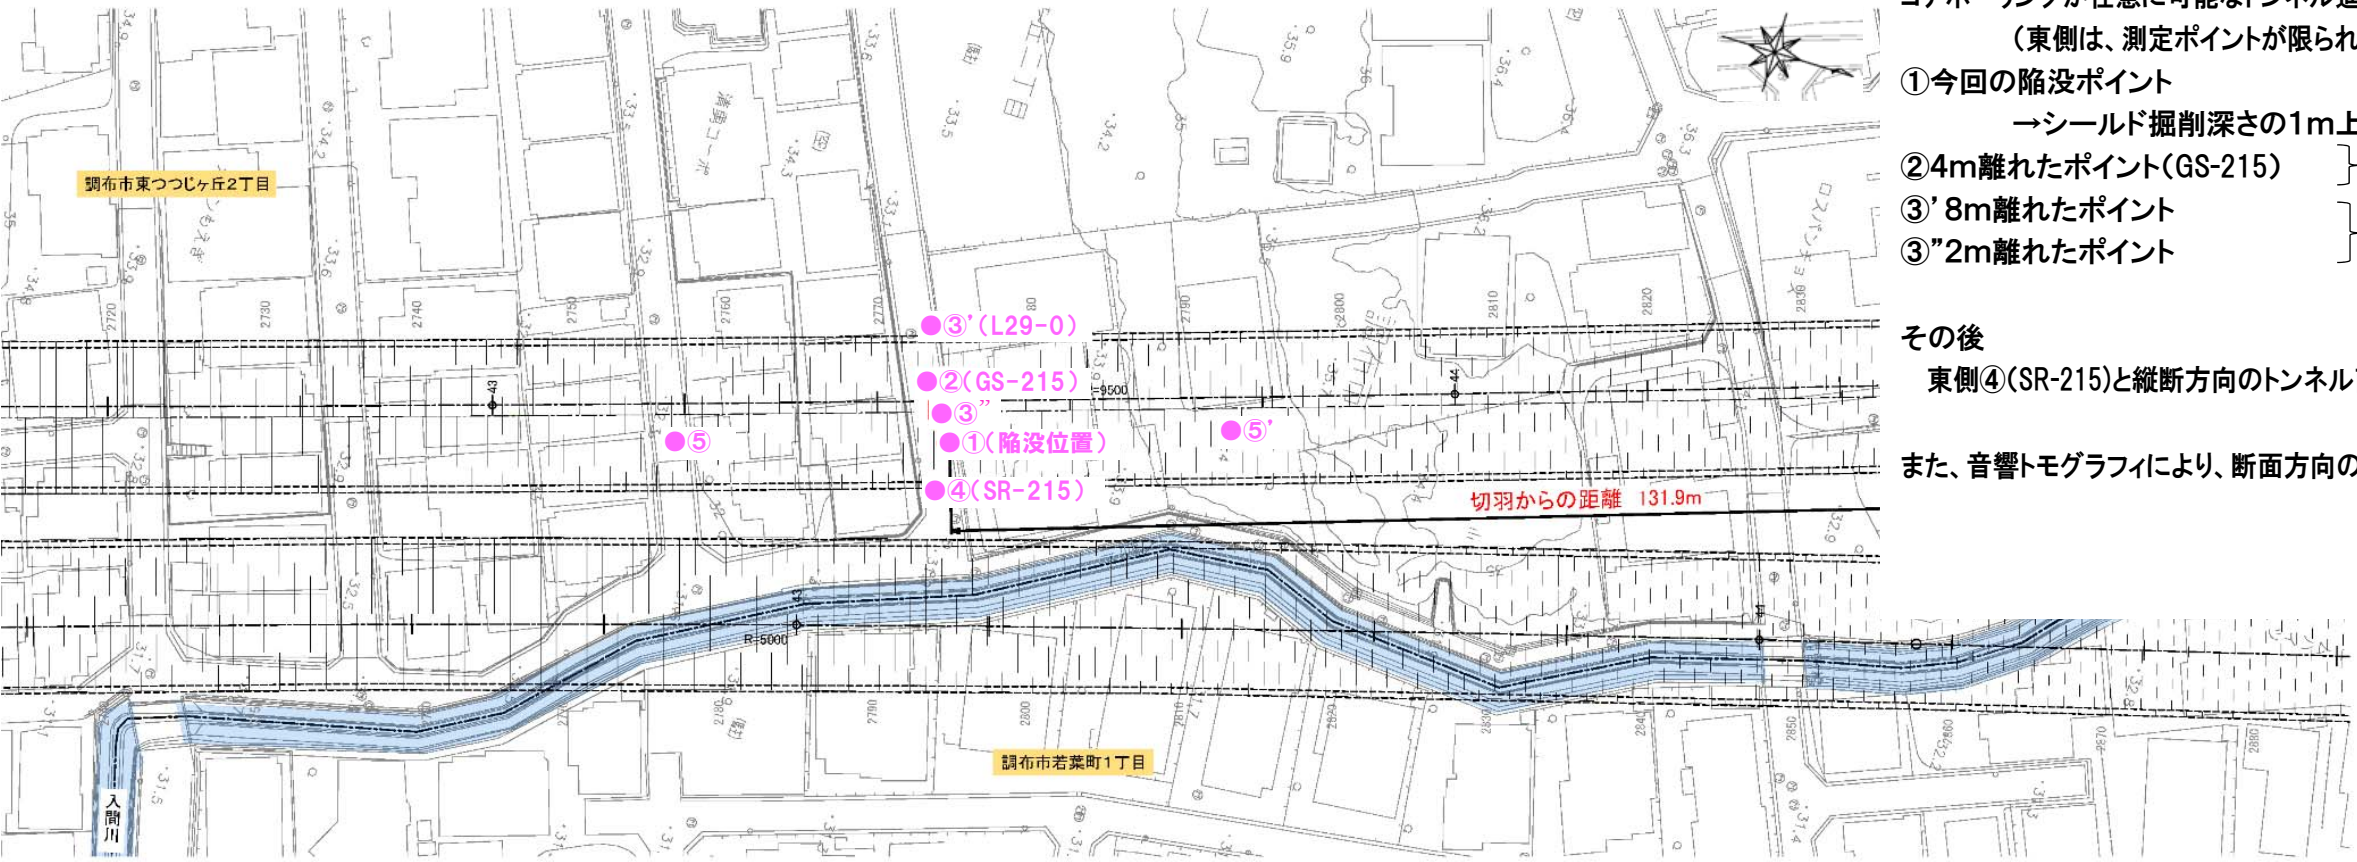
平面図 S = 1:800

コアボーリングが任意に可能なトンネル進行に対して直角方向で詳細に実施  
(東側は、測定ポイントが限られているので、西側を優先して実施)

- ①今回の陥没ポイント  
→シールド掘削深さの1m上まで実施
  - ②4m離れたポイント(GS-215)
  - ③' 8m離れたポイント
  - ③'' 2m離れたポイント
- ①の状況により調査深度を設定  
②の状況により調査箇所を設定
