# 調布市域(入間川東側エリア)における追加調査について

## <追加調査概要>

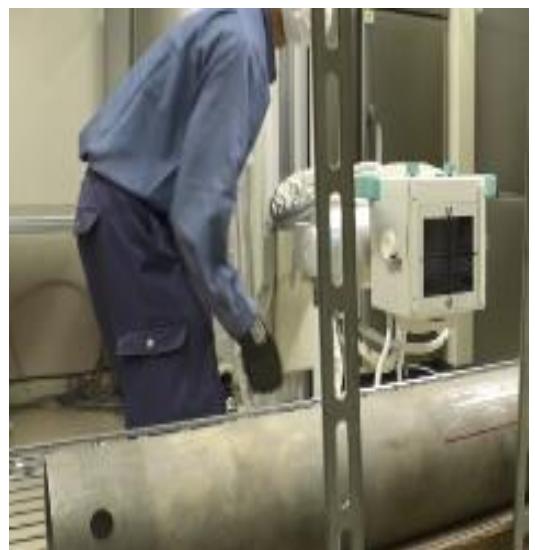
## <不攪乱試料のX線検査>

- ボーリングにより採取した不攪乱試料のX線検査及び開削調査による目視確認の結果、数ミリ以上の特異な空隙や空洞は確認されませんでした。

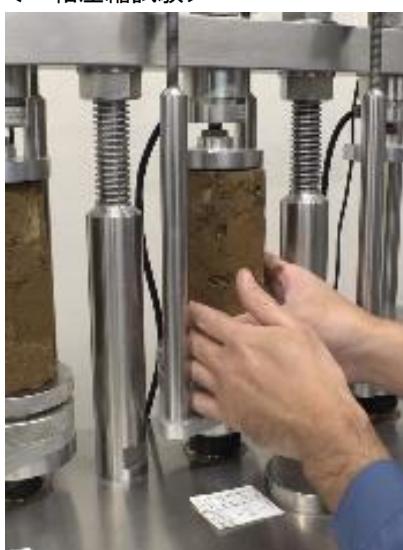
## <一軸圧縮試験>

- 表層地盤で確認されたN値は、掘進の影響がない箇所(C地點)を含め、概ね5以下であることを確認しました。
  - 室内での詳細な強度試験の結果、N値が低い層を含め、一般住宅の基礎構造として、べた基礎や布基礎を適用できる基準を上回る強度を有することが確認されました。

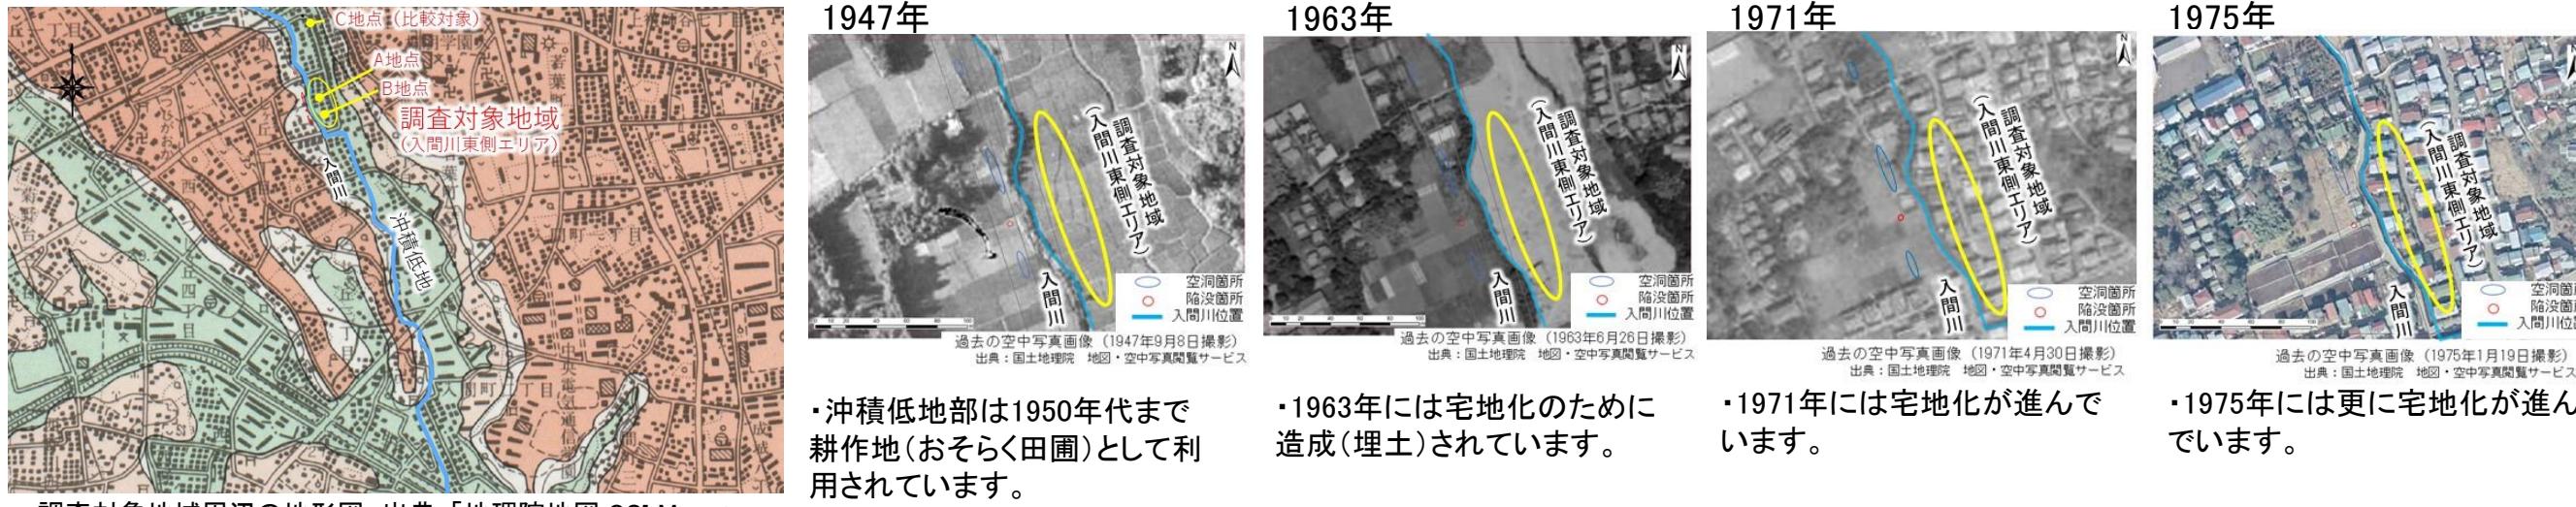
①入間川東側エリアにおける表層地盤のN値は概ね5以下であり、トンネル掘進の影響がない箇所の調査でも同様の結果でした

- 調査対象地域周辺は沖積低地で1950年代まで沼田であったところ、1960年代にローム等を主体とした盛土により宅地造成が行われ、1970年代には宅地化が進んでいます。

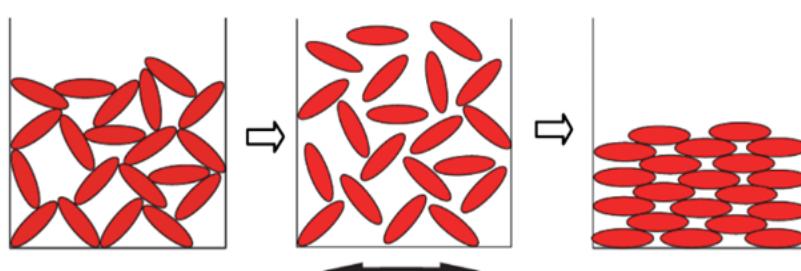
図-1 振動中の粒子の挙動

緩く詰めた粒子は、振動が加わると粒子の集合体としての密度は振動前に比べ増加し、その分沈下が起こる、「土の搖り込み現象」が発生する。

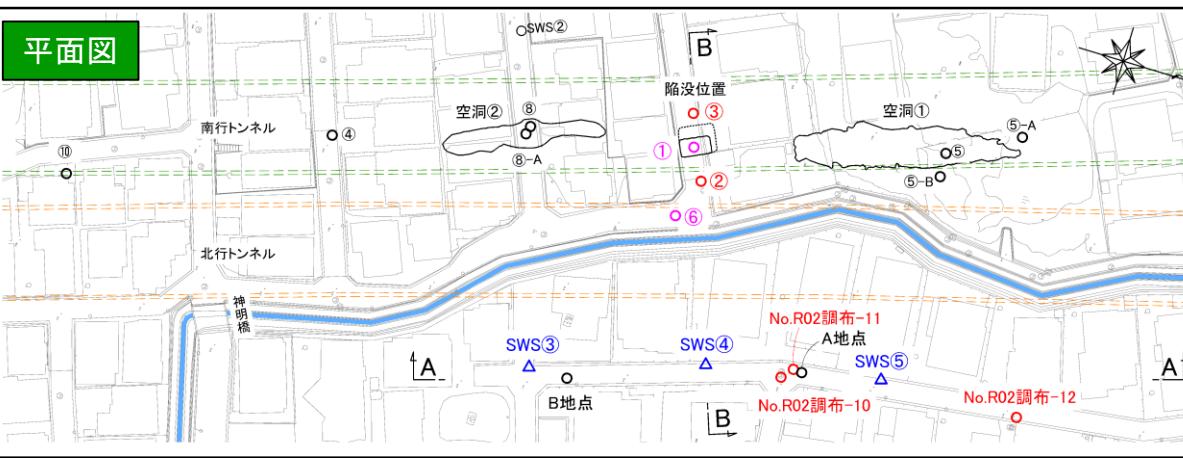
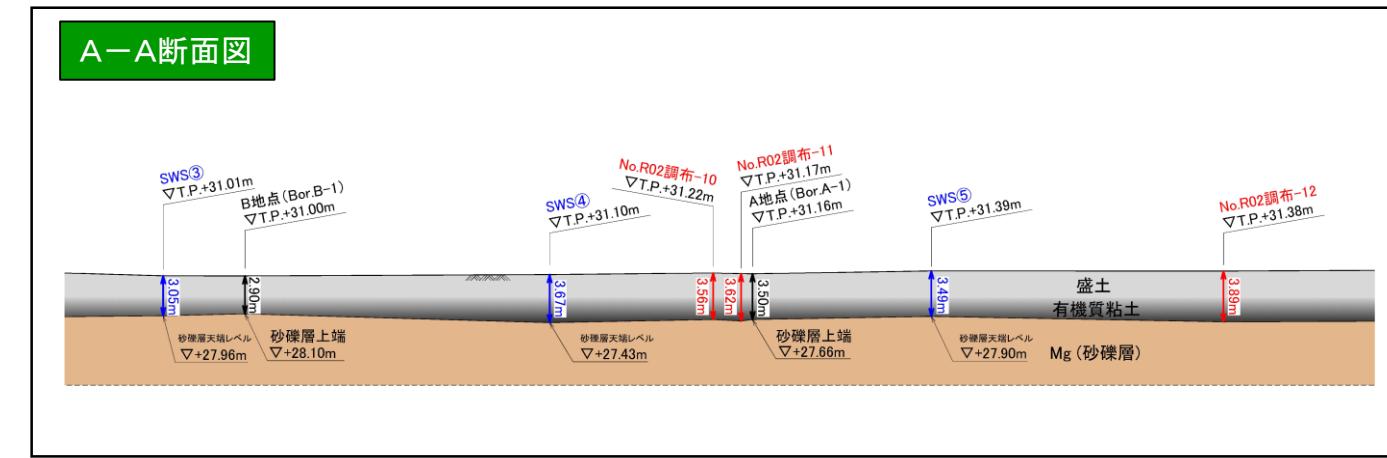
- 表層地盤下層の武藏野礫層(Mg層)の落ち込みは確認されていません
  - ✓ 今回実施したボーリング調査及び既往のスクリューウエイト貫入試験により確認したMg層の天端高さは、過去の調査結果及び掘進の影響がない箇所の結果と整合しており、周辺地盤と比較しても落ち込みは確認されていません。
- この他、以下について確認されましたが、地盤が軟弱になる可能性について判断するに至りませんでした
  - ✓ 近傍の観測井の浅層地下水位は、台風などの大雨時には約50cm変動するなど降雨に敏感に反応するほか、この6年間で約2m変動しています。
  - ✓ 2021年11月に、市道84-2周辺の下水道の状況について、調布市に問い合わせた結果、経年劣化による腐食やクラック等が確認されました。なお、調布市より下水道の使用に影響はないとの見解をいただいております。
