# 東京外かく環状道路 **関越↔東名**

中央JCT北側ランプシールドトンネル工事の  
「再発防止対策」および「今後の対応」  
などに関するご説明

国土交通省 関東地方整備局 東京外かく環状国道事務所  
東日本高速道路(株) 関東支社 東京外環工事事務所  
中日本高速道路(株) 東京支社 東京工事事務所

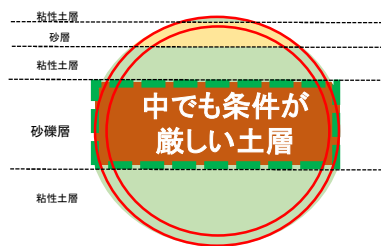
- 実際の掘削断面で特に条件の厳しい断面と、  
その中でも条件が厳しい土層が全断面に現れた断面  
で添加材と土を配合する実験
- 添加材と混ぜた土が長期停止でも分離しないか確認
- これらを複数の添加材で実験し、適した添加材を確認

(実際の掘削断面で特に条件の厳しい断面)

(中でも条件が厳しい土層  
が全断面に現れた想定)

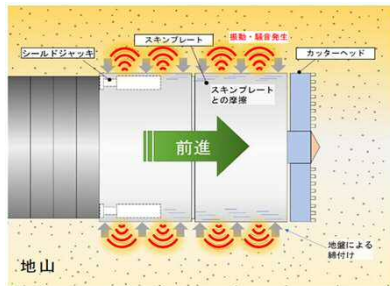
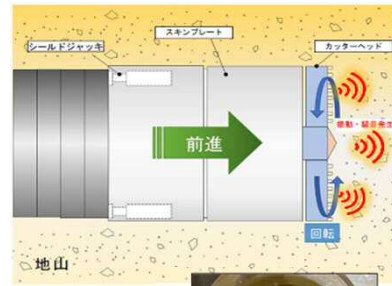
(マシンと地盤の摩擦)

(前方の地盤掘削)

■マシンと地盤の間に滑剤を投入  
実験にて振動を最大50%低減
