東・中・西日本高速道路の更新計画について

令和6年 1月16日

【概要】東・中・西日本高速道路の更新計画について

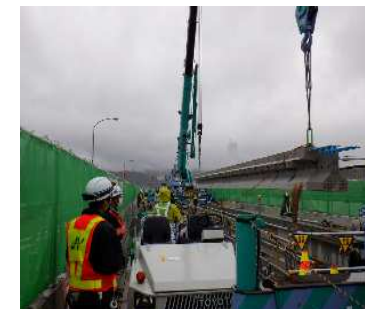
対策イメージ(桁の架替)

- E84西湘バイパス 滄浪橋は1971年(S46)に供用した全長5,685mのPC(プレストレストコンクリート)橋である。
- 海岸からの水分・飛来塩分がコンクリート内に浸透しており、特にPC鋼材の充填材の充填不足の範囲では充填材による防食効果が無いため、PC鋼材が劣化し、桁全体での健全度の低下が生じている。
- 充填材の充填不足かつ飛来塩分や凍結防止剤等の影響により、PC鋼材が著しく腐食又は破断している。

PC鋼材が劣化し、健全度が低下している桁の架替を実施

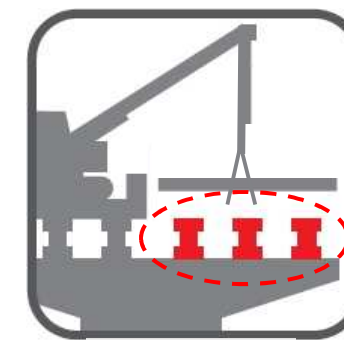
桁のイメージ

上縁定着部から凍結防止剤を含む雨水等が、充填材が未充填である場合、PC鋼材の内部に浸入する。

PC鋼材の隙間(空隙率)が小さく充填材が入りづらい。

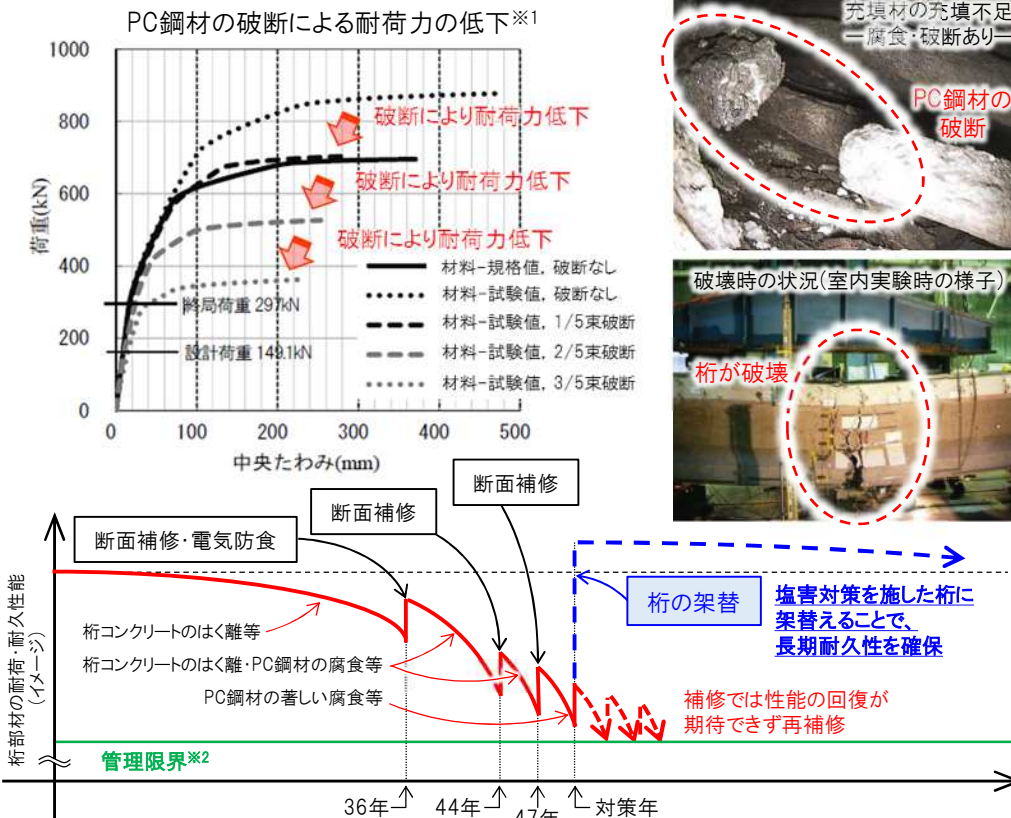
桁の架替が必要となる状況

○充填材の充填不足により防食効果が無い場合、飛来塩分や凍結防止剤等の影響により桁内部においてPC鋼材が著しく腐食し、破断している場合がある。

➢ PC鋼材に著しい変状が確認され、顕著な耐荷力の低下が懸念される橋梁については桁の架替が必要。

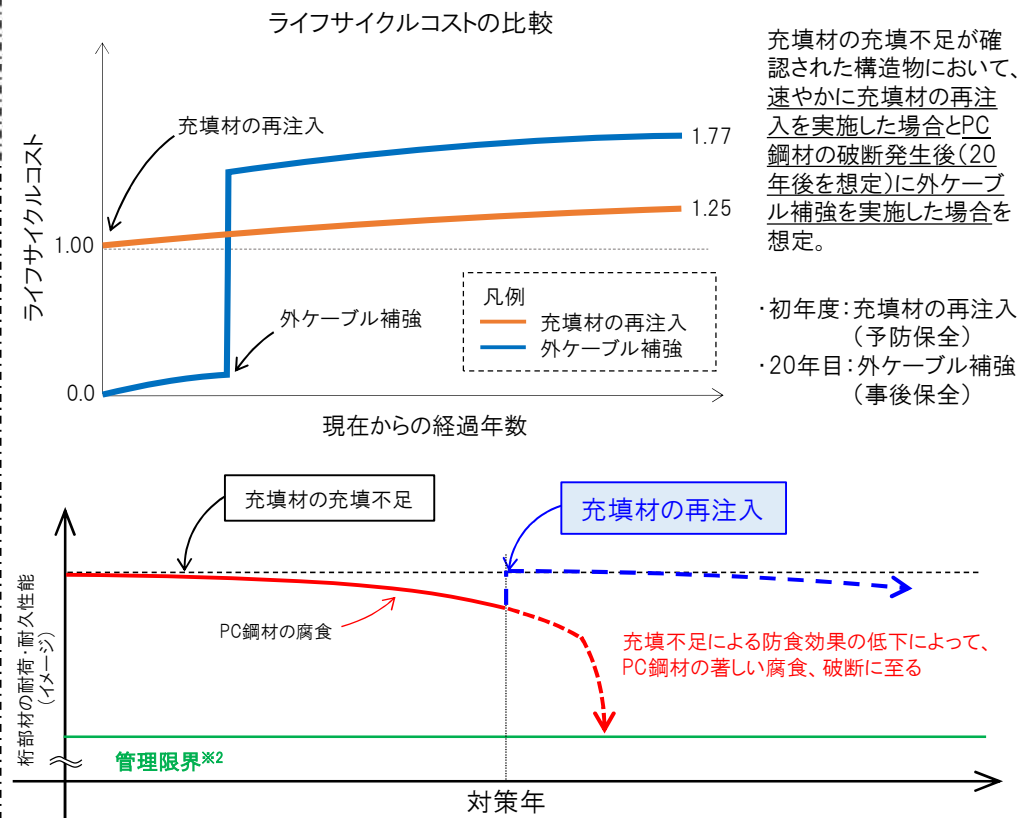
充填材の再注入が優位となる事例

○PC橋において、充填材の充填不足が確認された場合は、再注入が必要となる。

➢ ライフサイクルコストを比較した結果、PC鋼材破断後に対策を行う場合と比較して、早期に充填材の再注入を実施した方が有利となる。

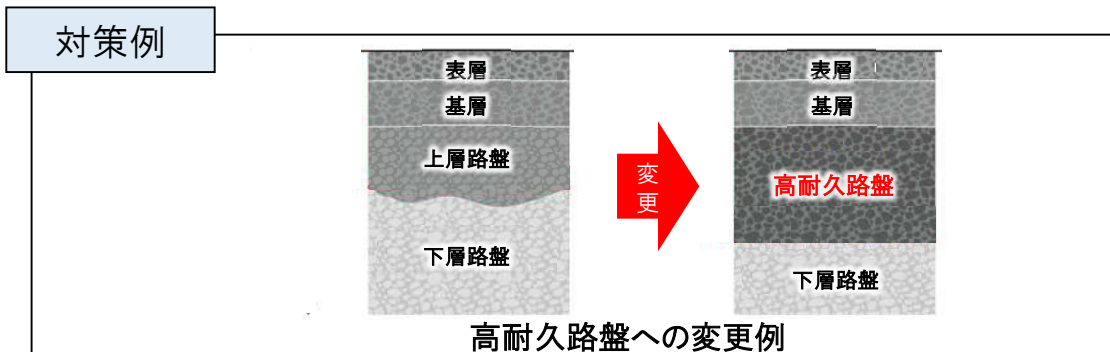
- E17関越自動車道 土樽地区は1985年(S60)に供用した区間である。
- 部分補修を繰返し実施してきたが、開削調査を行い路盤の状態を確認したところ、上層路盤下面からのひび割れ及び下層路盤が変形していることが判明した。

- 2011年(H23) 表層・基層を全面補修。
- 以後、1年毎に繰返しの部分補修を実施。
- 2021年(R3) 詳細調査にて初めて路盤の状態を開削して確認したところ、上層路盤のひび割れ及び下層路盤が変形していることが判明。

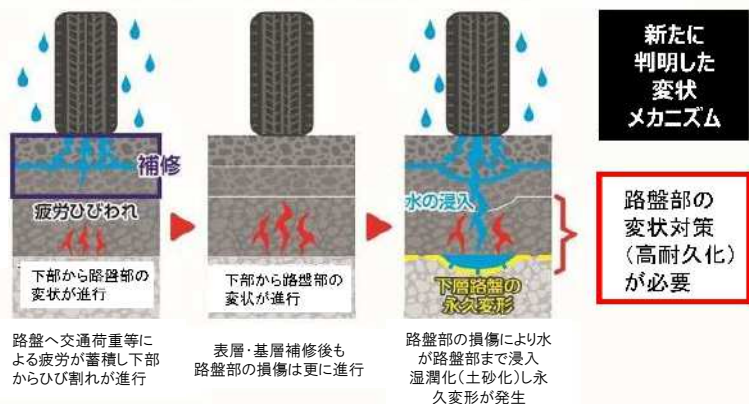
新たに判明した変状メカニズム

- 開削調査の結果、交通荷重の繰返しにより、上層路盤下面からひび割れが発生し、表層までの到達を確認。
- 舗装表面から水が下層路盤まで浸入し、路盤部が湿潤化(土砂化)するため、下層路盤の強度が低下し、**舗装構成全体に変形が発生。**
- 上層路盤を高耐久化することにより、舗装補修サイクルが健全化され、**ライフサイクルコストの低減が可能。**

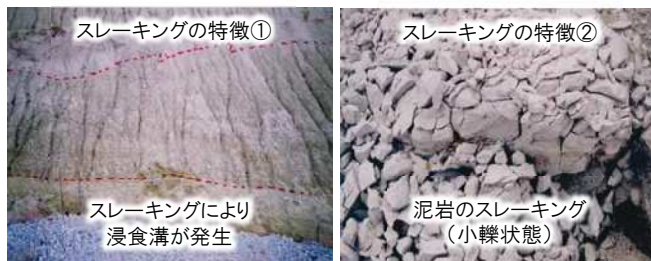
変状が収まらない要因

- ・ 風化しやすい地質(スレーキング※性が高く吸水膨張する特性を持つ地質)が分布
- ・ 層状破碎帯や流れ盤を有するのり面

※ 乾燥した軟岩が乾燥、吸水を繰り返すことにより、細粒化する現象

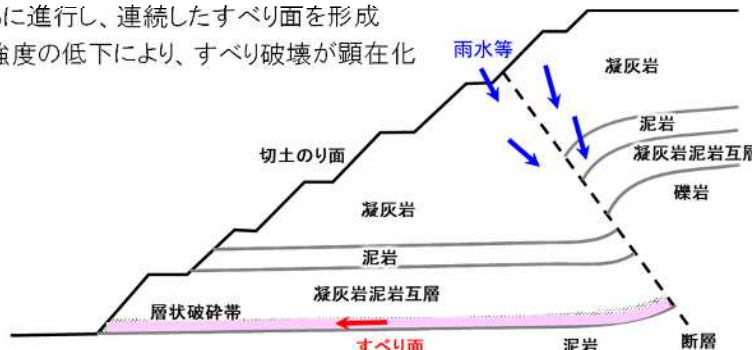
変状発生メカニズム

- ① 切土に伴う応力解放により層状破碎帯にひずみが集中し、変形が進行
- ② 地山の緩みに伴い、断層背面などの割れ目から水が供給され、縦亀裂が拡大
- ③ 地下水位の変動により層状破碎帯付近の地質が吸水膨張し、強度低下が進行
- ④ ③に伴い変形がさらに進行し、連続したすべり面を形成
- ⑤ 経時的なすべり面強度の低下により、すべり破壊が顕在化
