1. シールドマシンの損傷と補修の状況について

【資料①】

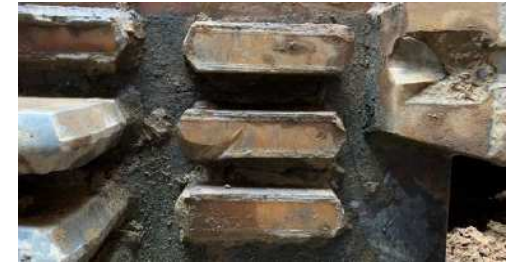
カッタービット
【地山の土を削る部材】

- シールドマシン前面(半径約8m)のカッターには、全体で1,062箇所(1062箇所)の土砂を掘削するためのカッタービットが設置されています。
- 地上からシールドマシンの下端まで開削を行い、損傷状況を確認した結果、109箇所のカッタービットが損傷していることを確認し、補修を行いました。
- 損傷したカッタービットのうち、鋼材の接触想定箇所(カッターの外周から約90cm部分)より内周部分のカッタービットにも損傷が確認されましたが、これらは破断したカッタービットや鋼材片が混在した掘削土をチャンバー内に取り込む際に、カッタービットに接触し損傷したものと推定されます。
- また、カッタービットの他に、攪拌翼が7箇所、外周リング保護ビットが15箇所、裏込め注入管保護ビットが35箇所損傷していることを確認し、補修を行いました。
- 攪拌翼については、掘削土と一緒にチャンバー内に取り込んだカッタービットや鋼材片が攪拌翼に接触して損傷したものと推定され、外周リング保護ビット及び裏込め注入管保護ビットについては、鋼材に直接接触した際に損傷したものと推定されます。

開削後確認	
ビット全数	1,062箇所
うち損傷ビット数	109箇所(+33箇所)
その他の損傷	<ul style="list-style-type: none"> ・攪拌翼 7箇所 ・外周リング保護ビット 15箇所 ・裏込め注入管保護ビット 35箇所
