NEXCO(東・中・西日本高速道路)の更新計画(概略)について

【概要版】NEXCO（東・中・西日本高速道路）の更新計画（概略）について

NEXCO(東・中・西日本高速道路)の 更新計画(概略)について

令和5年1月31日

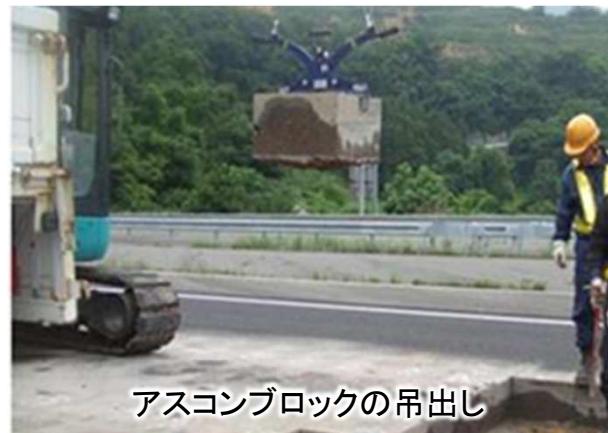
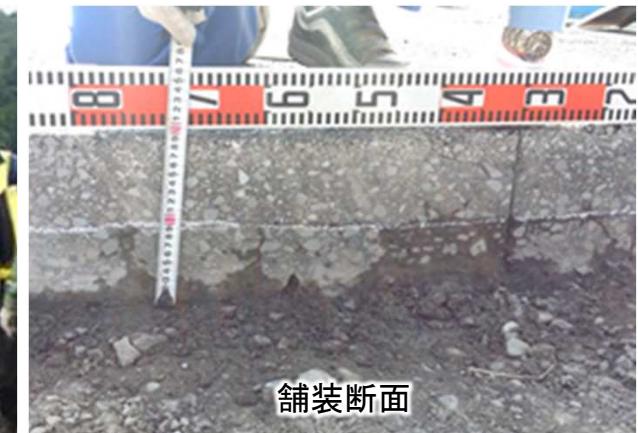
■開削調査(舗装)

- ・変状箇所において舗装を切り出し目視で確認することで、路盤部の詳細な劣化(ひび割れや永久変形)の有無を確認

アスコンブロックの吊出し

舗装断面

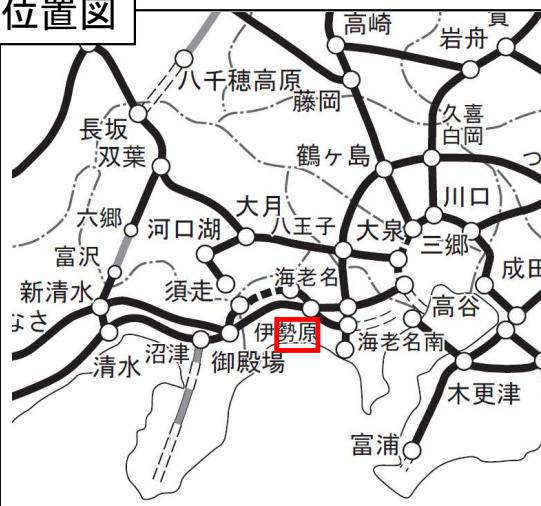
位置図 損傷状況 対策例

- E84西湘バイパス 滄浪橋は1971年に供用した全長5,685mのPC(プレストレストコンクリート)橋である。
- 海岸からの水分・飛来塩分がコンクリート内に浸透しており、特にPC鋼材の充填材の充填不足の範囲では充填材による防食効果が無いため、PC鋼材が劣化し、桁全体での健全度の低下が生じている。
- 充填材の充填不足かつ塩害等により、PC鋼材が著しく腐食又は破断している。

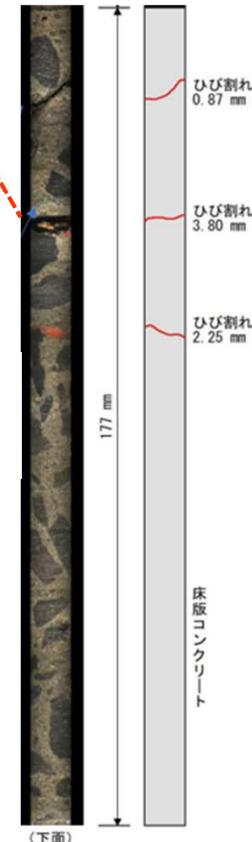
<小径削孔調査結果>

- E34長崎自動車道 嘉瀬川橋は1987年に供用した全長455mの鋼橋(鉄筋コンクリート床版)である。
- 電磁波レーダー探査の結果、広範囲で床版上面の劣化を確認した。
小径削孔調査の結果により、床版内部にひび割れ等の変状が確認されており、床版下面の劣化も顕在化している。
- 床版上面側において高い塩化物イオン濃度が確認されており、凍結防止剤等の影響により、床版の劣化が大幅に進行。

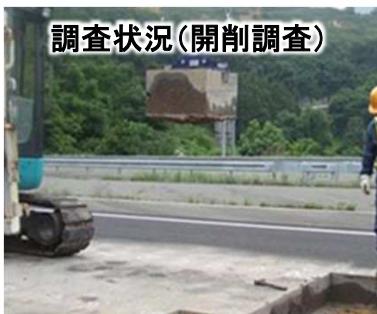
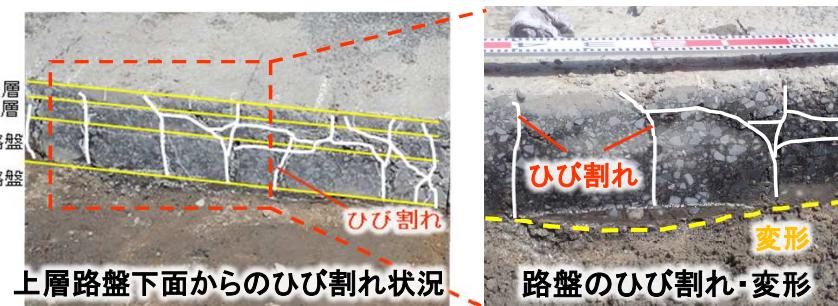
- ・開削調査の結果、上層路盤下面からのひび割れや下層路盤の永久変形が発生していることが判明

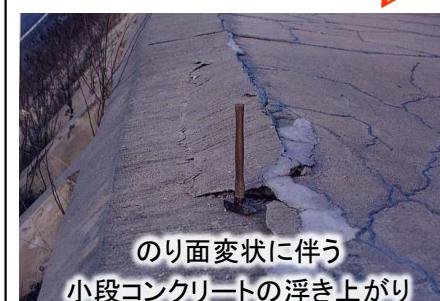
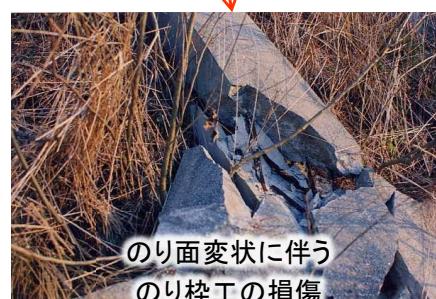
変状状況

- 山陽自動車道 木津地区では、建設当時に切土のり面に変状が発生したことから、地すべり対策工を実施し供用した。
- 供用後も変状が継続しており、これまでグラウンドアンカー等による補強を繰り返しているが、変状が止まらない状況。
- 2016年より外部有識者を含めた対策検討委員会を発足し、抜本的な対策について検討を実施している。
- 変状発生のメカニズムや規模などから、標準的な工法では地すべりを抑止することができないため、本線上にカルバートを設置し、その上に押え盛土を構築することで、のり面全体に対して面的に変形を抑制する抜本的な対策が必要である。

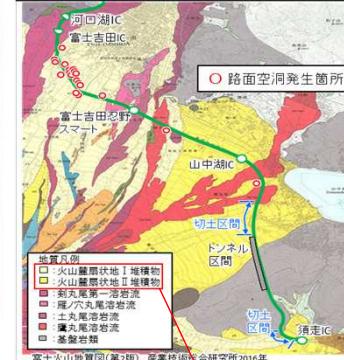
- 東富士五湖道路(富士吉田IC～須走IC)では、供用後35年を経過し、近年、舗装路面に陥没や空洞が繰り返し発生している。
- 2016年より有識者委員会で検討を進めた結果、火山堆積物地質の原地盤に火山堆積物地質の盛土の細粒分が流出し、空洞が発生したと想定されるメカニズムが判明した。
- ⇒ 盛土を現在の多孔質な火山堆積物ではないものに置換えるとともに、原地盤に細粒分が流出しないような対策を行うことで、長期健全性を確保することが必要。

E68東富士五湖道路 富士吉田IC～須走IC(山梨県 富士東部地区)
【上下線、対策区間4.4km、1986年開通、35年経過】
