災害調査・対策の状況

○ 変状の概要及び状況

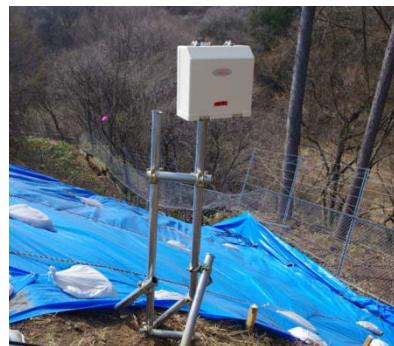
【変位計(伸縮計)】

現地に、土の動きを把握する変位計(伸縮計)や路面の変状を計測するGPSを設置するとともに、路面変状を面的に捉えることのできる計測器(トータルステーション)による24時間監視をおこなっています。変状の兆候が確認された場合、速やかに通行止めを実施し、ご利用されるお客様の安全を確保します。
